ドローン前提社会の実現に向けたモデル事業  
実施報告書

音源搭載型UAVからの音波照射加振を用いた  
非接触音響探査法による建築物の外壁検査

学校法人桐蔭学園  
(桐蔭横浜大学・大学院工学研究科・杉本研究室)

2021年12月作成

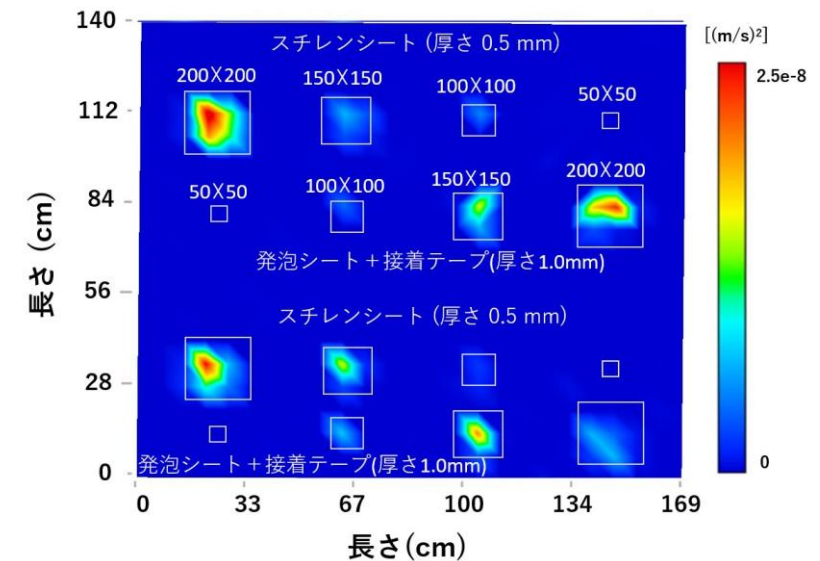
振動エネルギー分布による欠陥検出例

音源搭載型UAVからの音波照射加振を用いた、非接触音響探査法による建築物の外壁タイル等の非破壊検査に関する検討を行っている。H29-H30年度に行われた建設技術研究開発助成制度（国土交通省）において、音源搭載型UAVの試作を行い、外壁タイル供試体における探査実験では良好な結果が得られている。本手法は音波照射加振により発生するたわみ共振を用いるために、本質的に叩き点検の代替手法となるものであり、その実証実験を実構造物で実施することにより、実用上の問題点を明らかにするのが提案の趣旨である。

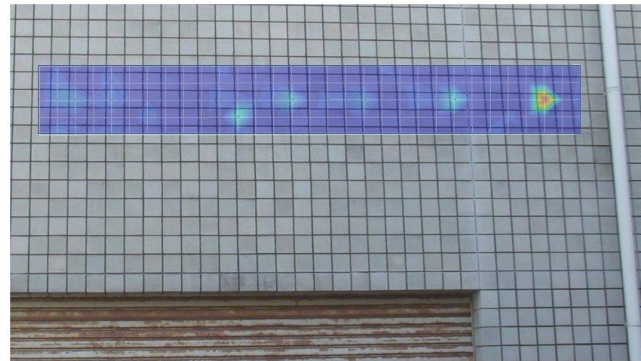
測定エリア図

事前に行われた打音点検で発見された欠陥部（タイル下のコンクリート打継目）と思われる箇所付近をUAVからの音波照射加振により計測した。推定欠陥深さが約50mmとタイル面としてはやや深かったこともあり、打音（健コン診断ポータブル、佐藤工業株）による欠陥深さ位置推定図のように横方向につながる結果は得られなかった。しかしながら、測定エリアの振動エネルギー分布からは、UAVからの音波照射加振でも、欠陥部が点在していることが見て取れる。

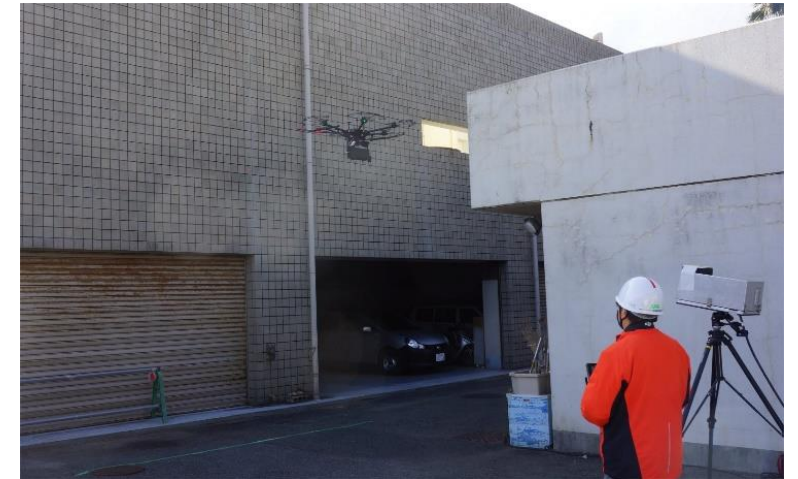
UAVからの音波照射加振による振動エネルギー分布図

- ・今回の庁舎のタイルは通常のタイルよりも厚かったため、打音検査結果とは完全には整合しなかったが、打継目地周辺の欠陥部のうち、いくつかはUAVからの音波照射加振でも検出できることが確認された。
- ・可能であれば、次回は通常のマンション等で用いられているタイルでの検証実験を実施したい。
