# 神奈川県逗子市のがけ崩れをふまえた急傾斜地(がけ地)の点検を行う際のポイント

## ◆がけ崩れの概要

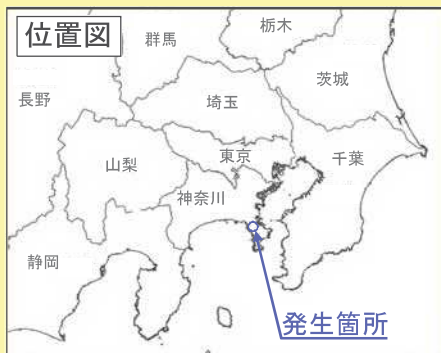
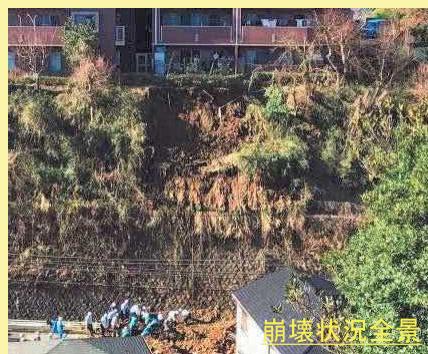
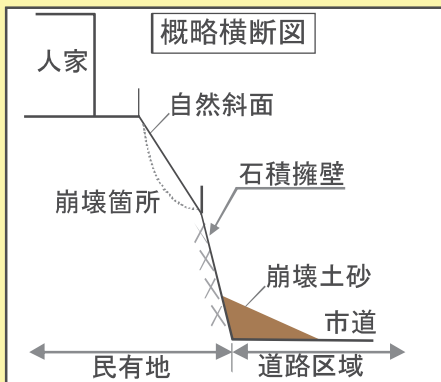
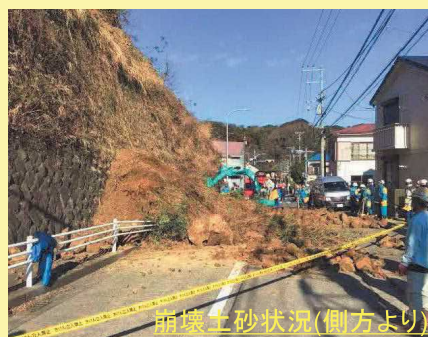
崩壊規模: 幅8~9m、長さ8m、深さ1m程度

被害状況: 死者1名(歩道歩行中に崩落土砂に巻き込まれ死亡)

- ①風化した凝灰岩(ぎょうかいがん: 火山灰が固まった岩石)が崩落したものと考えられる。
- ②植生が貧弱であるうえ、地表温度の変化や風の影響を受けやすく乾燥・湿潤を繰り返し受け易いなどの悪条件が重なったものと推察される。
