## 2022 年台風後の状況について（元資料）

一般財団法人土木研究センターなぎさ総合研究所兼  
日本大学理工学部海洋建築工学科

## 1. 七里ヶ浜の侵食実態調査（2022年7月1日）

### 3. 台風 8 号襲来後の七里ヶ浜の再調査（2022 年 8 月 22 日）

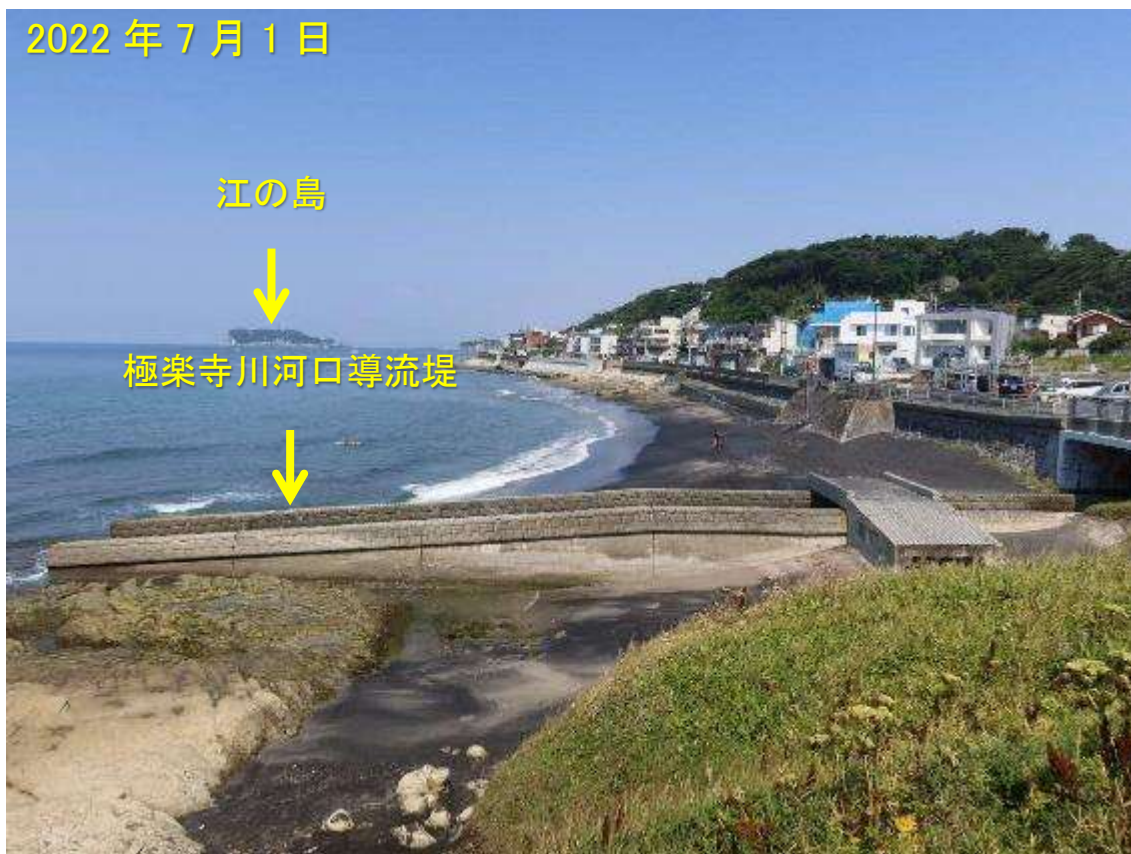
まず、写真-1は稲村ヶ崎の展望台より西向きに七里ヶ浜を望んだ写真を示す。中央には極楽寺川の河口導流堤が伸びている。過去、この河口導流堤の東（手前）側にも砂浜があったが、現況ではこの砂浜は侵食の結果消失していた。一方、河口導流堤の西側では汀線が大きく湾入しているが、この汀線の湾入は、沖合から汀線近くまで深みが迫ることによる。

写真-1 稲村ヶ崎の展望台から七里ヶ浜を望む

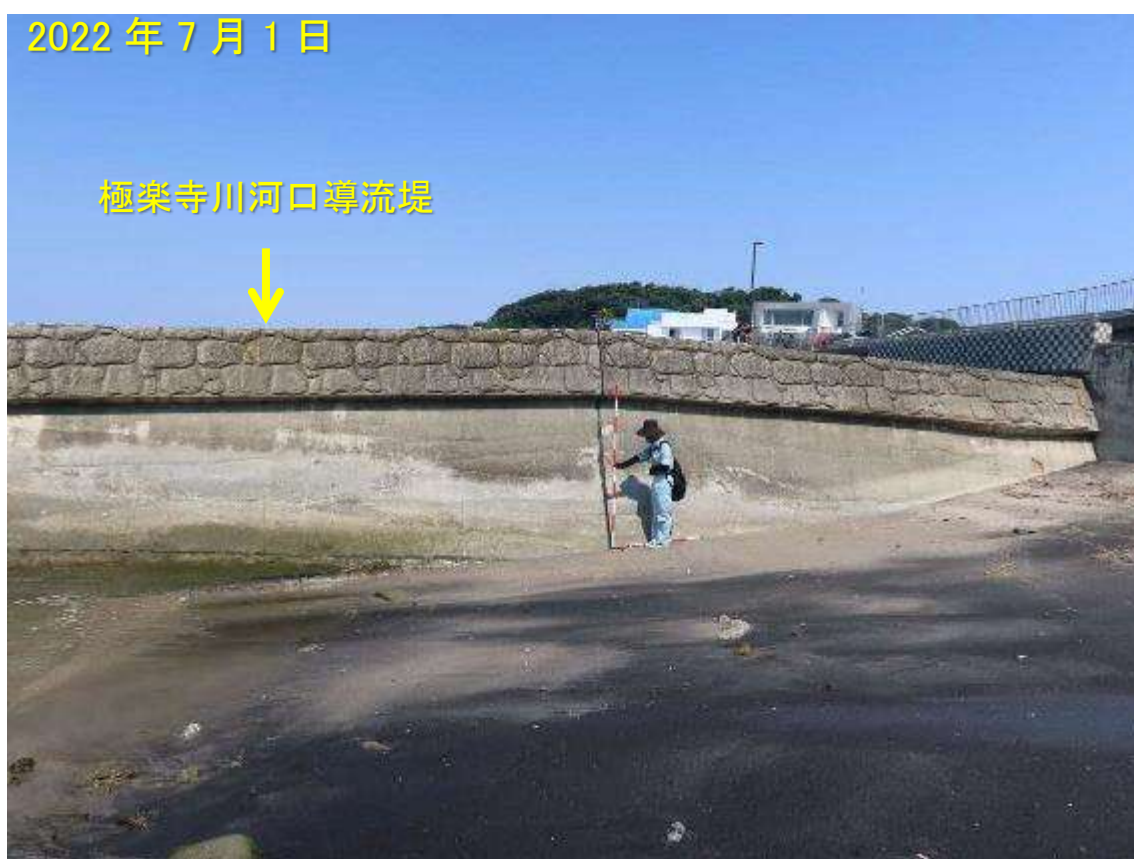
極楽寺川河口導流堤の東側側面では侵食が著しく、導流堤の目地の位置では海浜地盤面から導流堤の天端までの標高差が2.7mにも達していた。導流堤の側壁に残された色の変化から海浜地盤高が少なくとも1mは低下して現在の姿になったと推定できる。また、この導流堤の端部には極楽寺川を横断して歩行者用の橋が架けられているが、本来海浜地盤にすり付けるように造られていた橋台の上面が現況の地盤面から約1.4mも上方にあった（写真-3）。このことから、極楽寺川河口の左岸側にあっては、侵食により海浜地盤高が最大約

写真-2 極楽寺川河口導流堤の東側面を望む

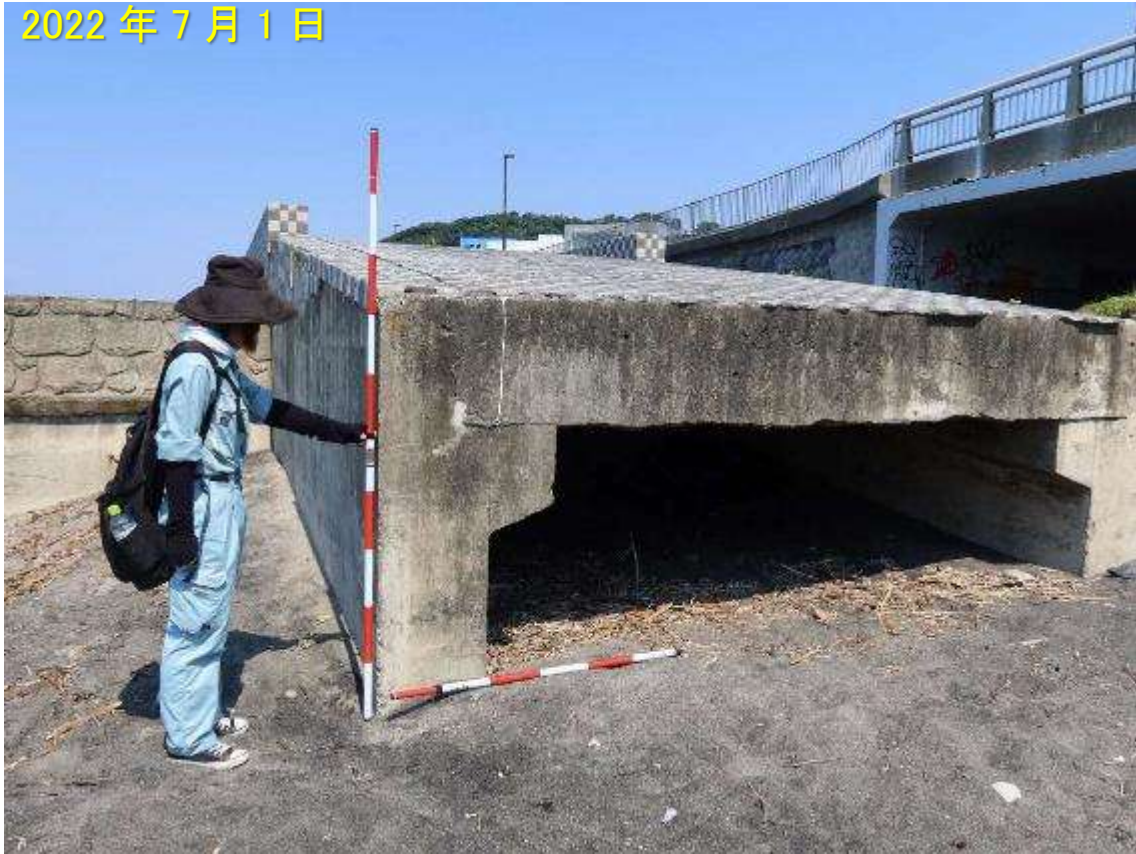
1.4 m 低下したことが分かる。

写真-3 極楽寺川の河口に架かる橋の橋台周辺状況  
海浜地盤から橋台の天端までの比高は約 1.4 m.

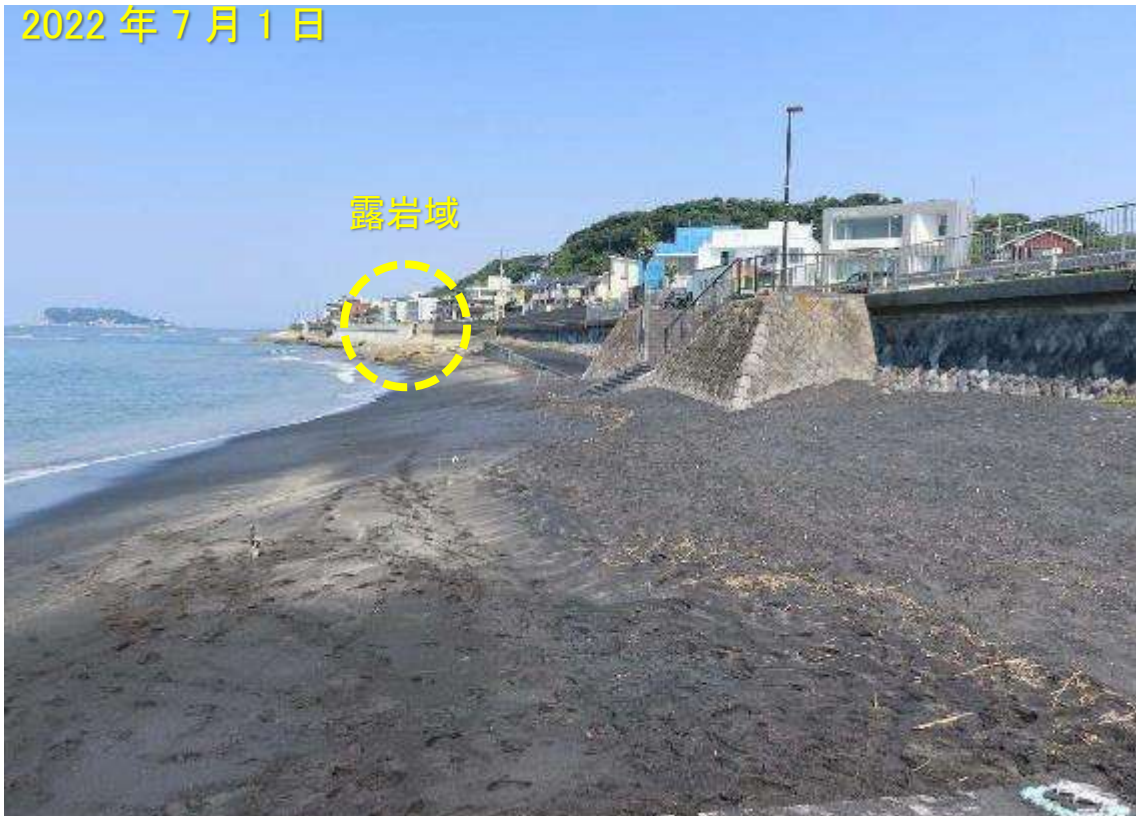
**写真-4** は極楽寺川に架かる橋上より西向きに海岸状況を望んだ写真を示す。この付近では前浜が極楽寺川河口導流堤と接する部分で最も広く、西向きに急激に狭まり、やがて露岩域となって砂浜はほぼ完全に消失していた。また、海浜は砂鉄分を多く含んでいるため黒かった。次に、**写真-4** に○印で示す露岩域を望んだのが**写真-5** である。過去、この付近は砂浜であり、その下に岩盤があったが、岩盤を覆っていた砂が流出した結果露岩域となった。さらに**写真-5** に○印で示す円形階段の右（東）側直近には背後地から排水管が伸びていたが、その出口の海側にあった水叩きが全面的に露出していた。後述の**写真-14b** に示すように、同様な構造を有する排水管の出口が砂浜に埋まっていた状況を考慮すれば、**写真-6** でも流路の水叩きは砂に埋まっており、周辺地盤が約 1 m 低下して水叩きが露出したと推定され、この付近でも海浜地盤は 1 m 以上低下したと推定される。

写真-4 極楽寺川河口の橋の上から西側を望む  
海浜は砂鉄分からなるため黒い。遠方には露岩域を望む。

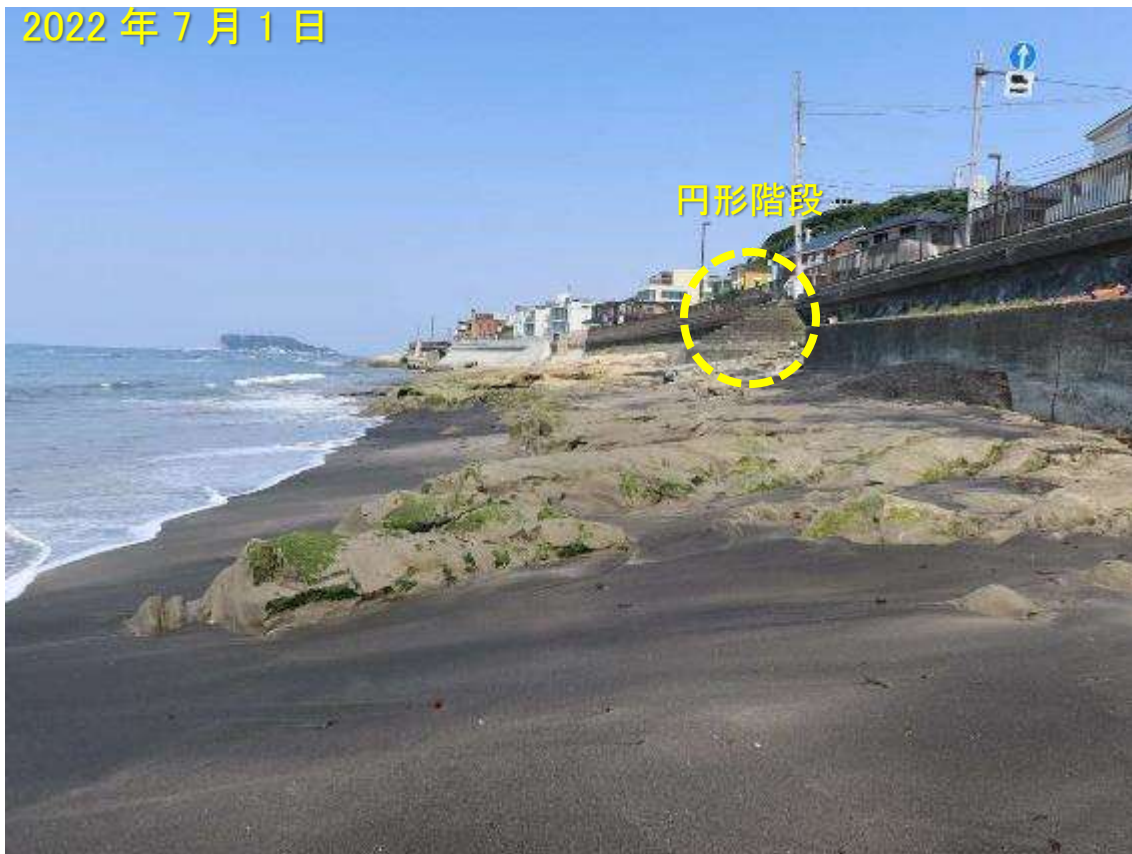
写真-5 露出した岩盤と円形階段

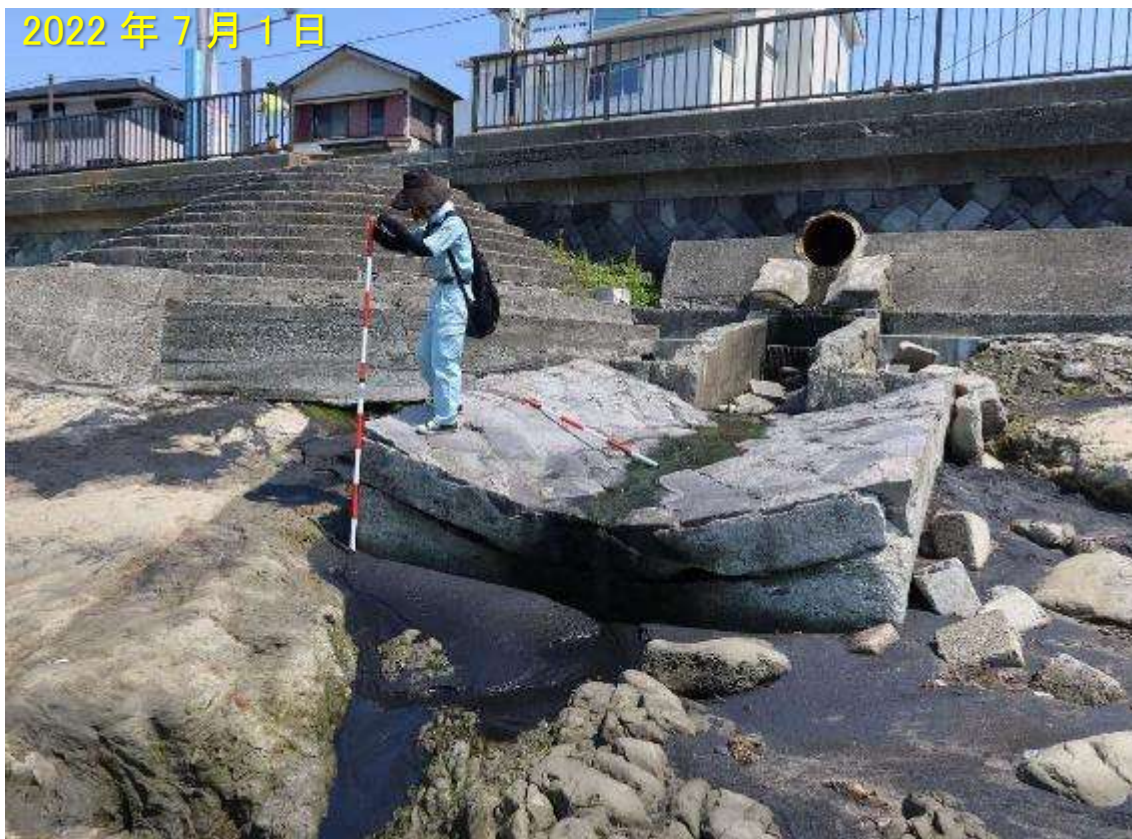
写真-6 侵食により露出した排水管と海側の水叩き  
水叩きの西端での海浜地盤上の高さは0.7 m.

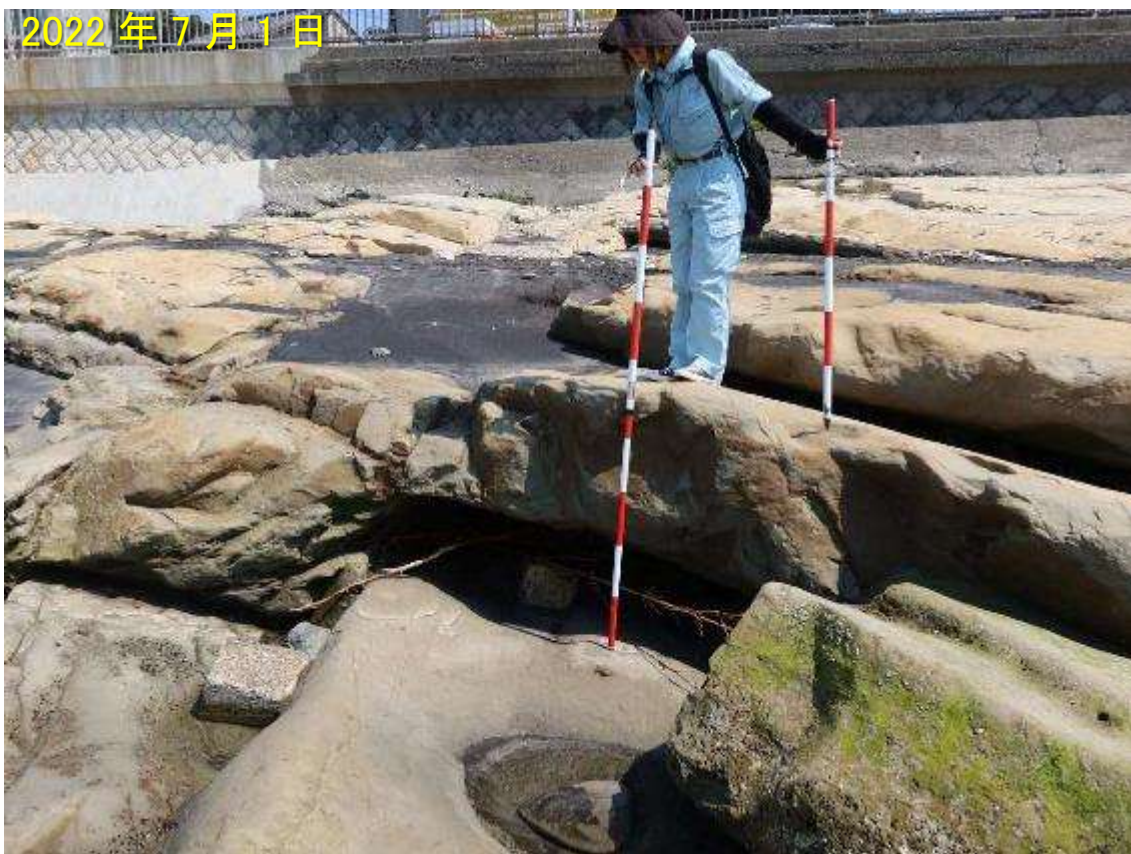
St.6 の西側に隣接する St.7 では、岩盤が広く露出しており、砂岩、泥岩の互層構造が見られ、強度の小さい部分が選択的に削られ、約 1 m もの段差が形成されていた。この付近の岩盤は従来砂浜下に埋まっていたが、砂浜が消失したため波力（揚圧力と抗力）を直接受けて侵食が助長される状態となっていた。**写真-8** はその隣接部で 2019 年の護岸陥没と同時に破壊された円形階段 2) の復旧状況、およびその西側での修復された護岸状況を示す。白いコンクリートが復旧された施設を示す。被災前には円形階段ののり先は砂浜であったが、現況では露岩で覆われていた。

写真-7 侵食されて露出した軟岩層

砂岩と泥岩の互層が現れ、強度の小さい軟岩層が選択的に侵食されている。

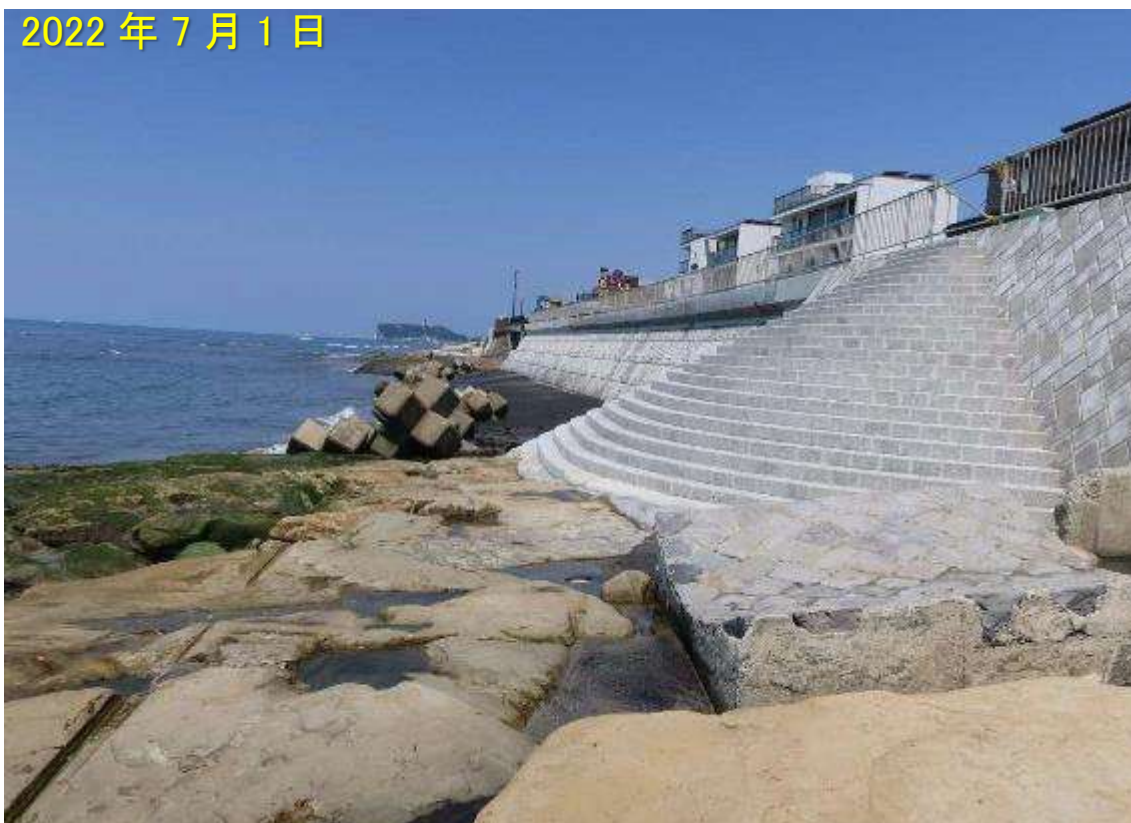
写真-8 復旧された円形階段 被災前は円形階段ののり先は砂浜であったが、現況では露岩域で覆われている。円形階段の前方が修復された護岸である。

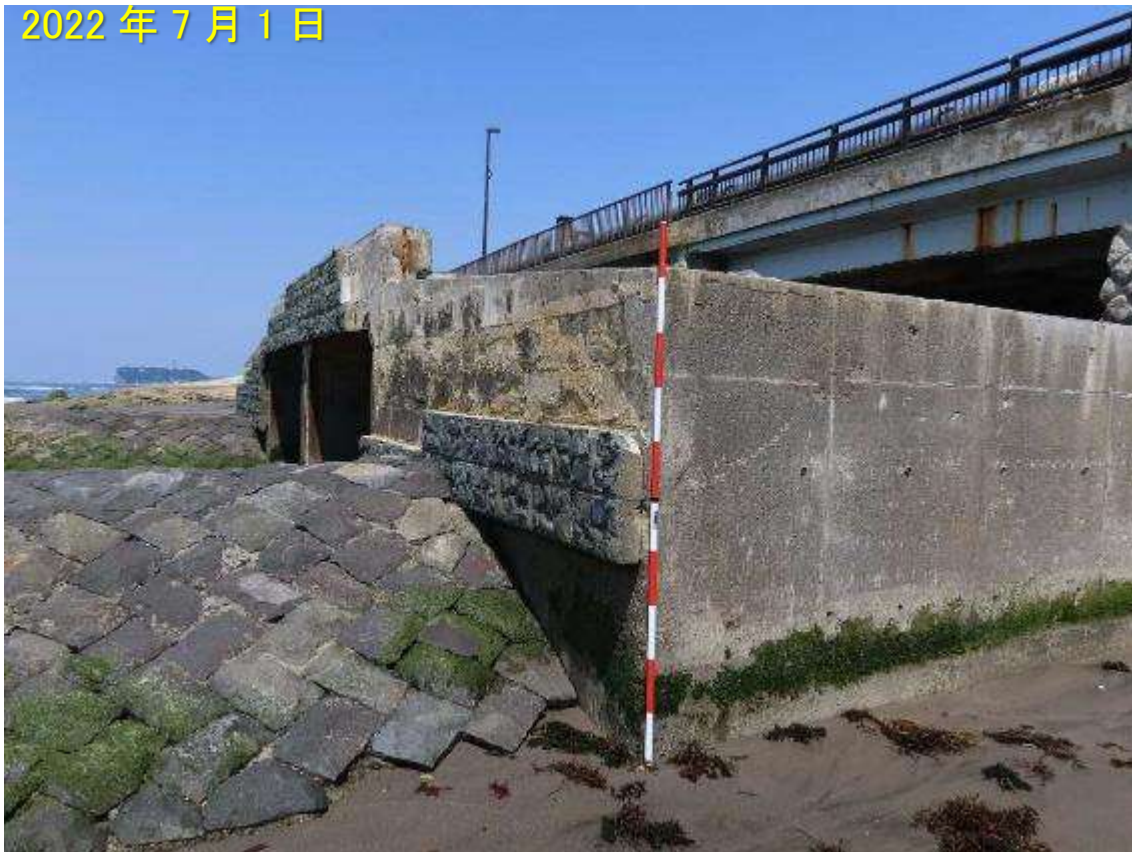
被災した護岸の修復箇所の西側直近には音無川が流入している。この川にあっても河口には歩行者用の橋が架けられていたが、その橋台の東端部では橋に続く取り付け部の上面と海浜地盤の間に 1.8 m もの落差が付いていた（**写真-9**）。また、同じ橋の西端で同様な状況を示すのが**写真-10** で、海側、陸側端での海浜地盤高との落差はそれぞれ 1.6 m、1.25 m であって、この間の距離が 4 m であったから、前浜勾配は約 1/11 であった。このように音無川に架かる橋では、平均で約 1.6 m だけ海浜地盤高が低下したことが分かる。

写真-9 音無川の河口に架かる橋の橋台の露出  
海浜地盤から橋台の天端までの標高差は1.8 mである。

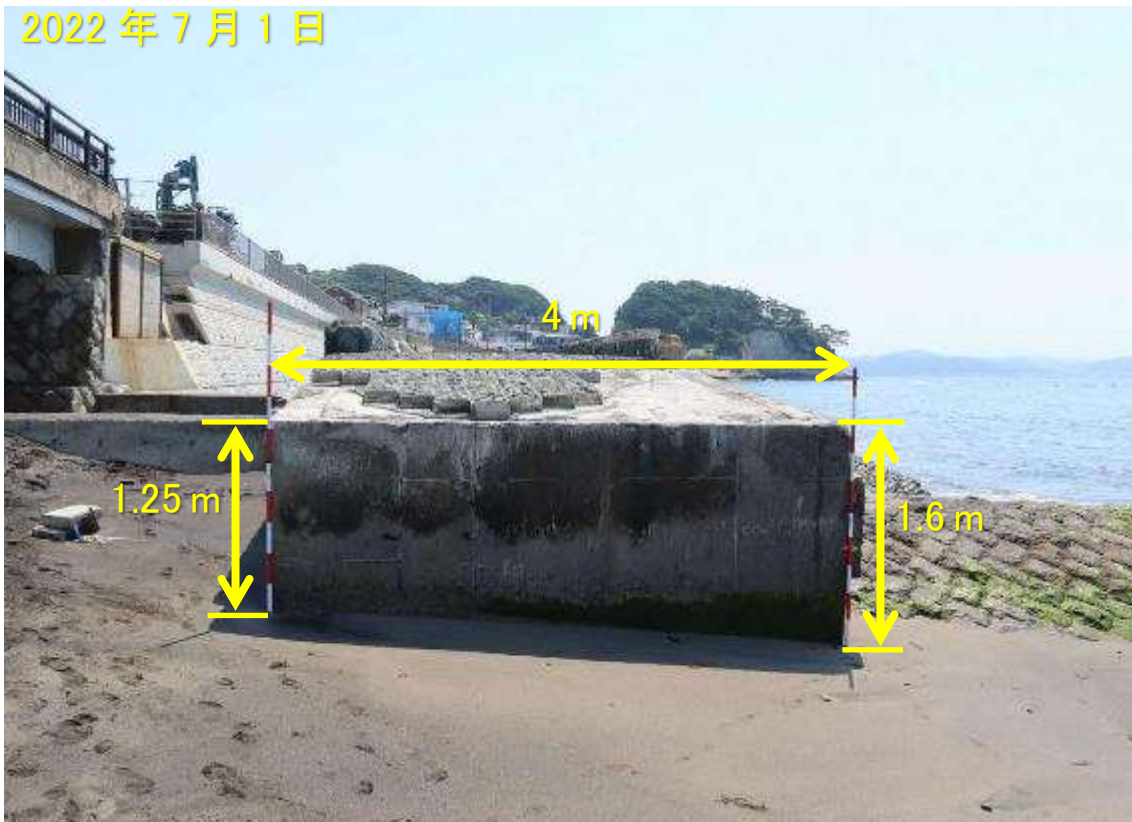
写真-10 音無川の西側側面  
橋台の海側，陸側端での海浜地盤からの比高はそれぞれ1.6 mと1.25 mである。  
1-10

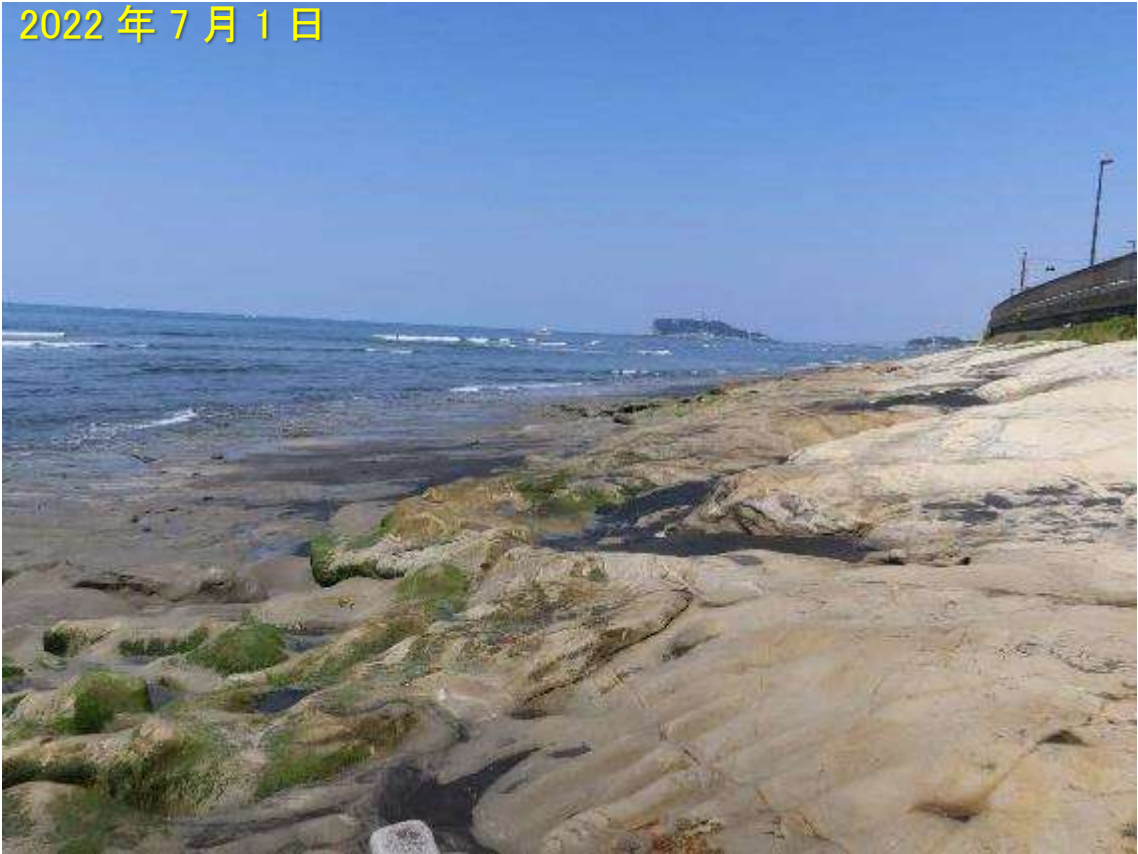
一方、音無川の西側に隣接する St.11 は広く露岩域で覆われており、汀線近傍でも砂浜は全く見られなかった（**写真-11**）。露岩の間の隙間にわずかに砂鉄を主とする砂の堆積が見られたのみであった。**写真-12, 13** は互いに隣接する露岩域で観察されたもので、**写真-12** は軟岩にできたポットホール（穴）の状況を示す。**写真-12** では直径約 40 cm の円形のポットホールが形成されていたが、穴の中には 6 個の丸みを帯びた礫が入っており、これらの礫による摩耗によりポットホールの形成が進んでいた。またその隣では、多数の直径 20~40 cm のコンクリート片が軟岩に衝突し、両者とも摩耗が進んでいる状況が観察された（**写真-13**）。満潮時にはこれらの礫が軟岩層に衝突し摩耗が進むので、護岸前面にあって根固めの効果を有する現況の軟岩層の保護も課題となる。

写真-11 St.11 付近の海岸状況 砂浜は全くなく全面的に岩盤が現れている。

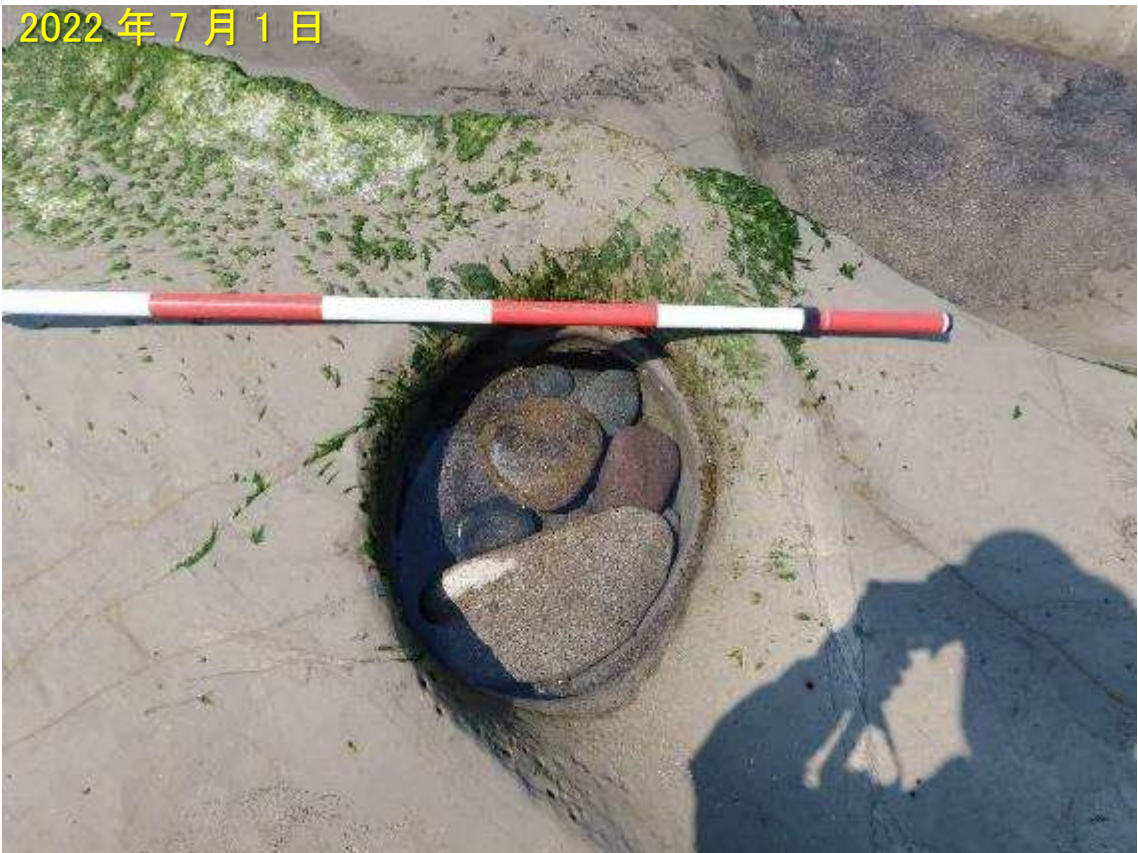
写真-12 軟岩に形成されていた径 40 cm のポットホール ポットホールには径 20~40 cm の礫が入っており、波の作用下でそれらにより摩耗が進んでいる。

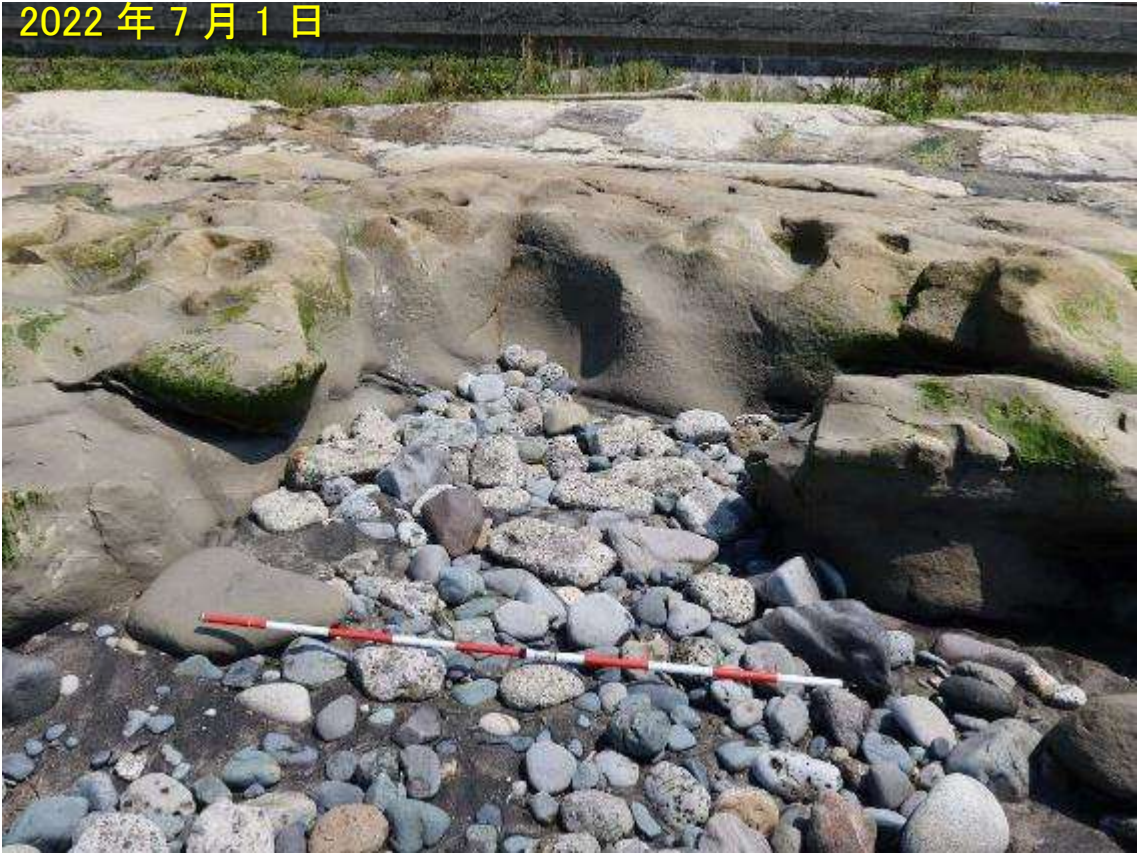
写真-13 大量に堆積した円礫との衝突により侵食が進む軟岩

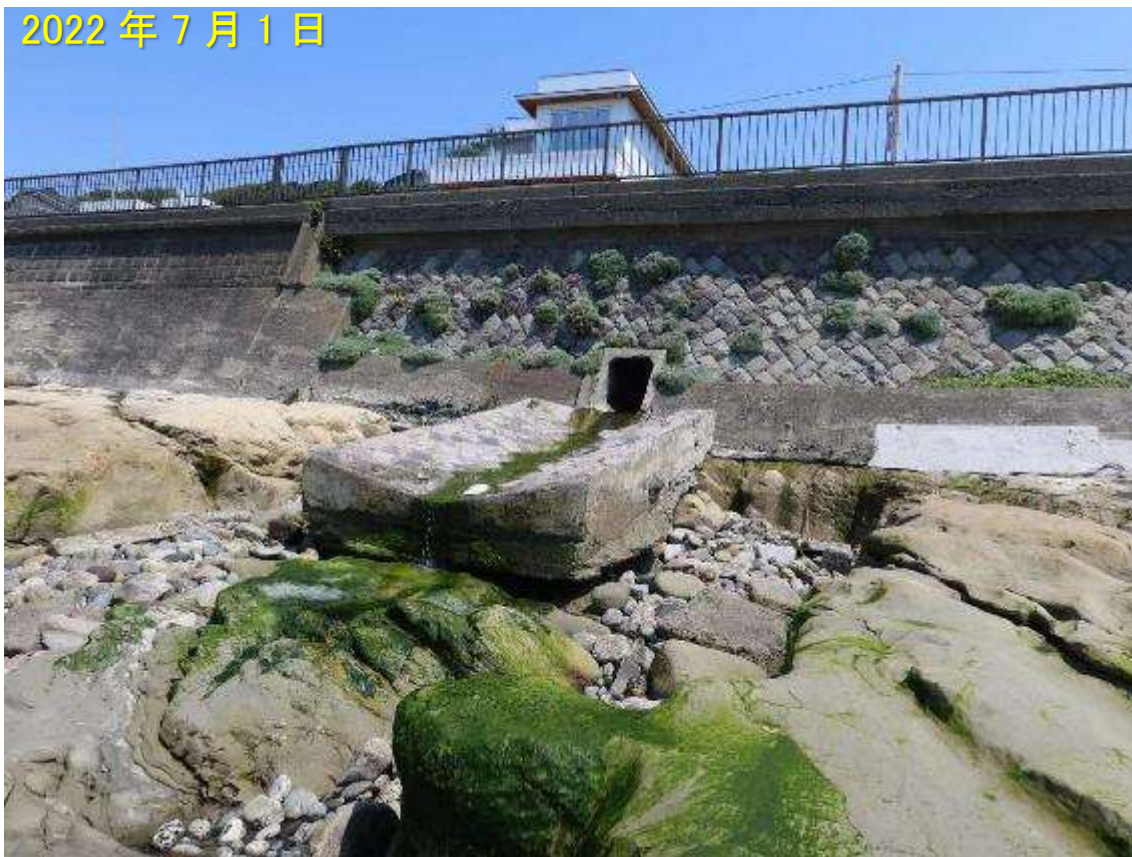
駐車場の東端から 230 m 東側の St.14 では排水管の先の設置されていた水叩きが宙に浮いていた（**写真-14a**）。**写真-6** と同様な形状の水叩きが軟岩の上にむき出し状態で載っていた。水叩きの端部の高さは 0.6 m で、周辺は深く掘られ、そこには大量の礫が堆積していた。こ

の排水管付近は約7年前の2015年11月28日には**写真-14b**に示す状況であった。写真の右隅に見える排水管の出口付近は砂浜であり、**写真-14a**で見られた水叩きは完全に砂に埋まっており、また**写真-14a**で水叩きの左（西）側には岩盤が露出しているが、そこは2015年当時砂丘であり、岩盤は砂に埋まって全く見えない状態にあった。これらよりこの付近では侵食が著しく進んできたことが明らかである。

写真-14a 侵食により孤立して残された排水管とその先の水叩き

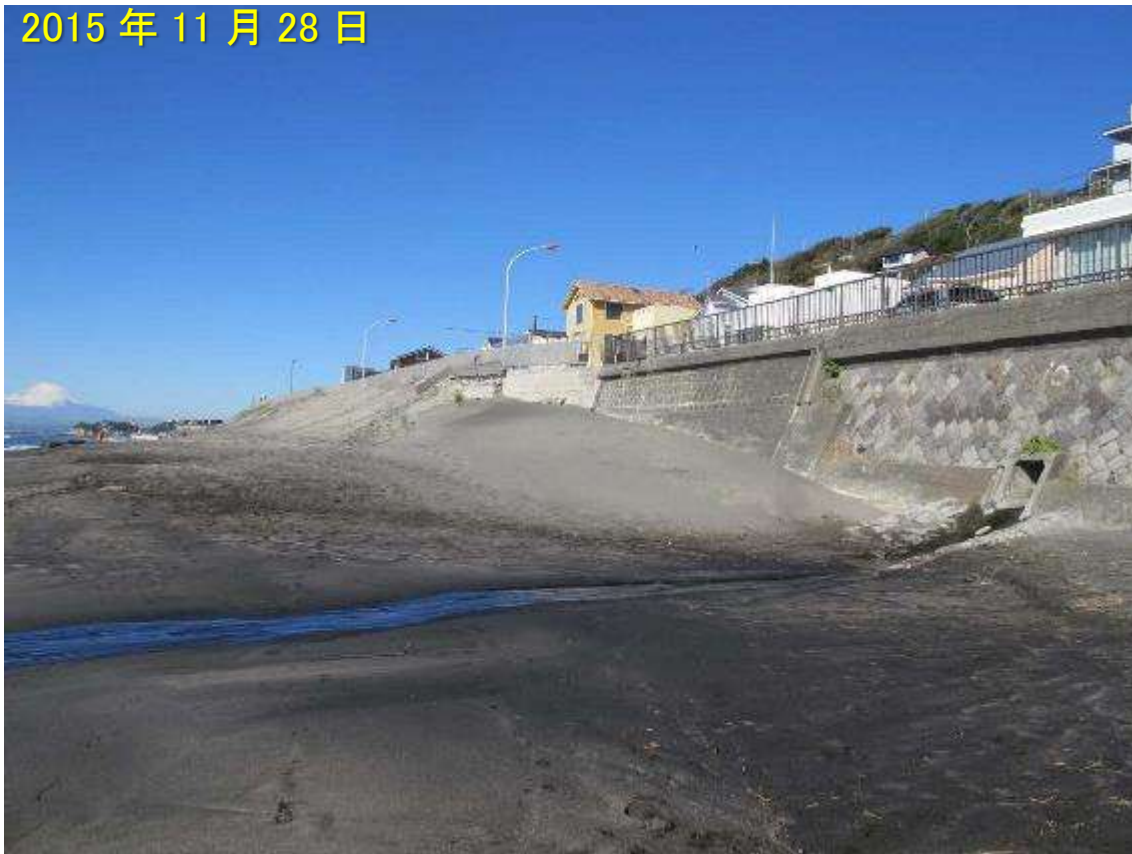
写真-14b 写真-14aと同じ場所の2015年11月28日の状況 排水管の先には砂浜が広がっており、また排水管の西側直近には小高い砂丘が残されていた。

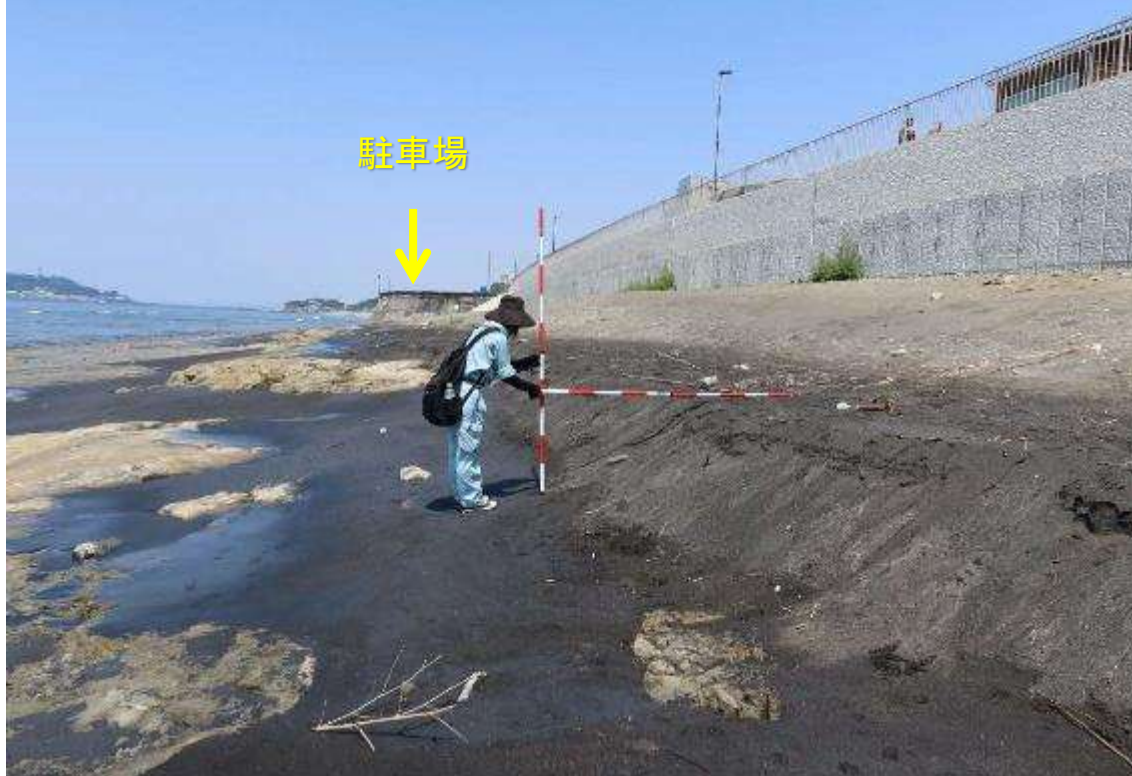
St.14の西180m、駐車場の東140mのSt.15では護岸が修復され、護岸前面が整地されて平坦面となっていたが、その盛り土の海側端では侵食が始まっており、**写真-15a**のように比高0.7mの浜崖が形成され、この浜崖の前面は侵食されて基盤の露出が始まり、周辺には砂鉄分が堆積していた。同じ場所の2015年11月28日の海浜状況を西向き、東向きに撮影したのが**写真-15b, 15c**である。現況では直立護岸の前面に狭い海浜があるのみであるが、2015年当時護岸の天端に至るまで飛砂が堆積し、緩やかな勾配の海浜であった。これらの状況からSt.15付近では侵食により海岸状況が激変したことが明らかである。さらに西側へ移動して駐車場の東56mのSt.16に達すると、砂浜は削り取られて岩盤の上に砂浜が薄く載り緩勾配の海岸となっていた。

写真-15a 修復された護岸と整地された護岸基部の砂浜で進む侵食  
浜崖の比高は0.7 mである.

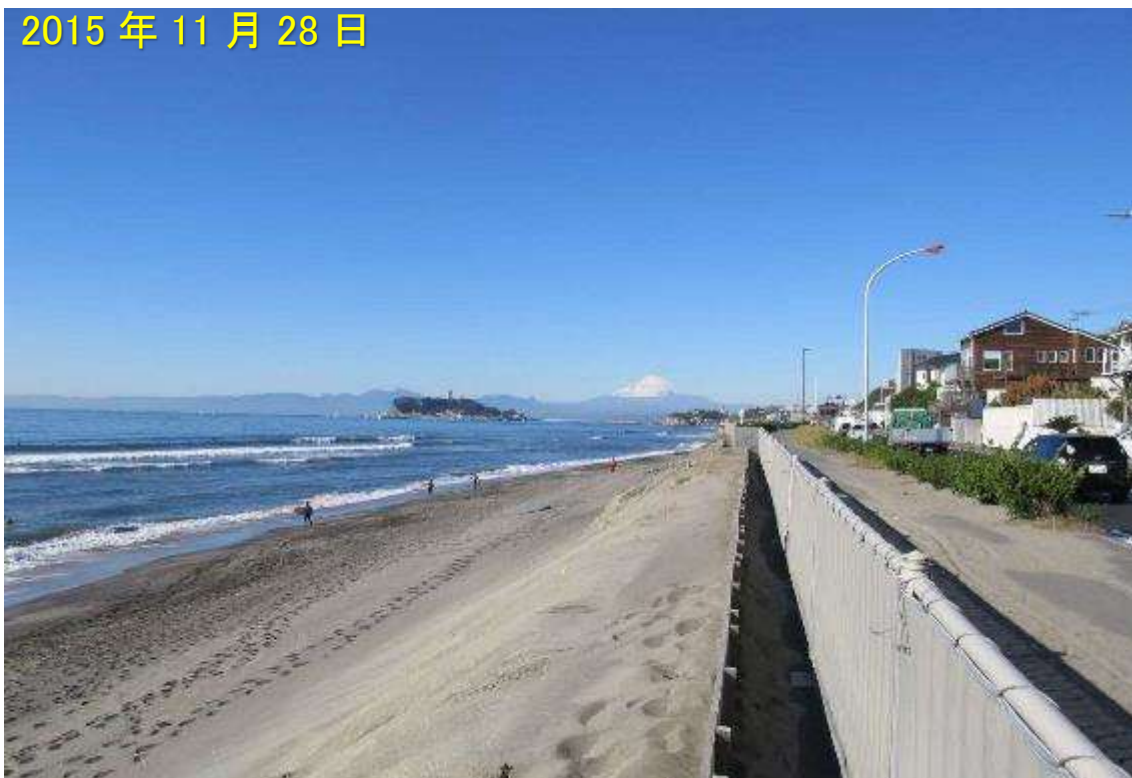
写真-15b 写真-15aと同じ場所の2015年11月28日の状況  
転落防止柵の海側には砂丘があり、一部の海浜砂は飛砂として遊歩道にまで運ばれていた.

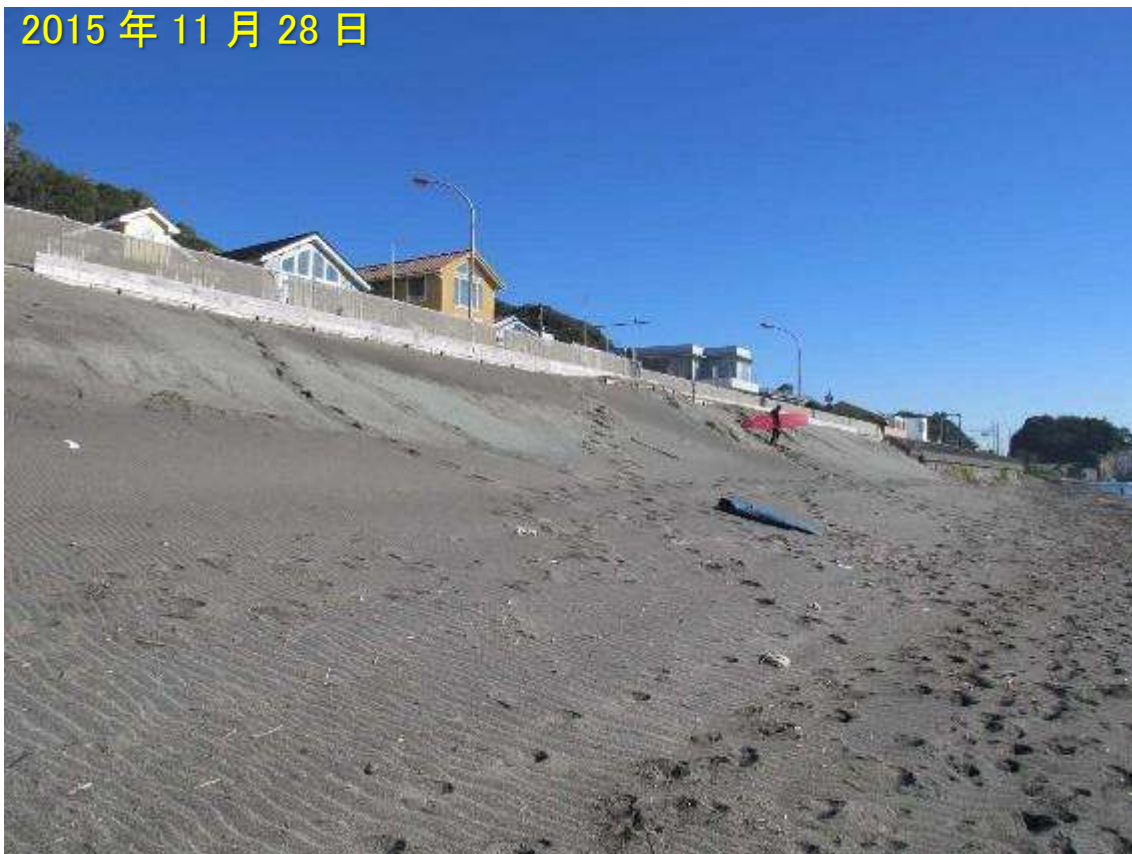
写真-15c 写真-15aと同じ場所の2015年11月28日の状況  
汀線から転落防止柵へと緩やかな砂丘斜面があり、この斜面を上り下りすることができた。

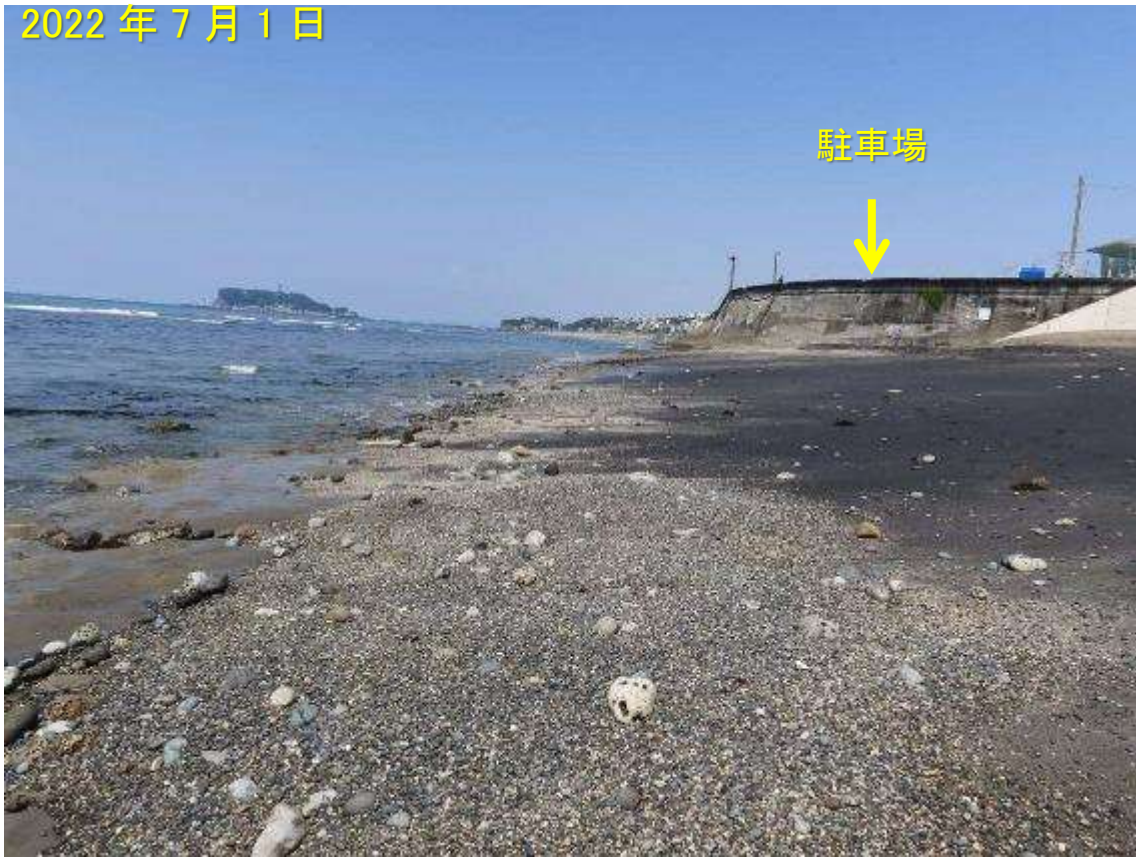
写真-16 駐車場の東 56 m 付近の侵食されて岩盤の露出が始まった海岸

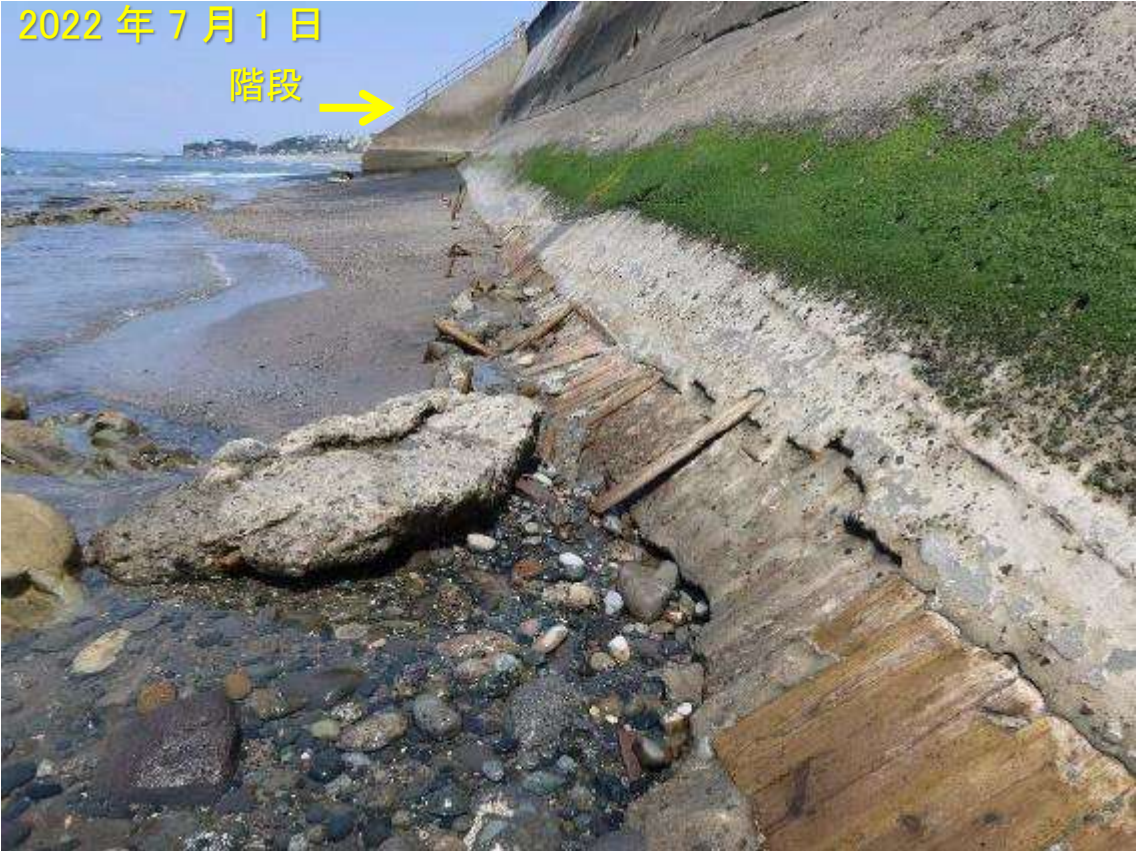
駐車場の護岸の基礎の状況を**写真-17**に示す。この護岸はかなり古い時代に造られたものであるが、護岸の基部にはコンクリートを打つ際に用いられた板がそのまま残されていた。また前方には駐車場から当時の海浜へ降りるための階段が見える。この拡大写真を**写真-18**に示す。最下段の階段と海浜地盤面の標高差は1.8mあり、階段が造られた当初階段から海浜へと滑らかに続くように造られたはずなので、駐車場前面での海浜地盤高が約1.8m低下した可能性が高いことが分かる。なお、駐車場の中央部では法線が凹状となっているが、その護岸の基部では**写真-19**のようにして地下水が噴出する状況が確認された。このように駐車場の東側では侵食が著しかったのに対し、西側には広い砂浜があった(**写真-20**)。この理由は、**図-1**に示す地点Aでは、駐車場の護岸の走行方向が西側の汀線の走行方向に対して時計回りに傾いており、西側の汀線から見ると駐車場の護岸が全体として海側に張り出しているため、突堤のように沿岸漂砂を阻止し、西側海浜からの東向きの沿岸漂砂が阻止していることによる。

写真-17 古い時代に造られた駐車場の護岸の基礎から現れた木片

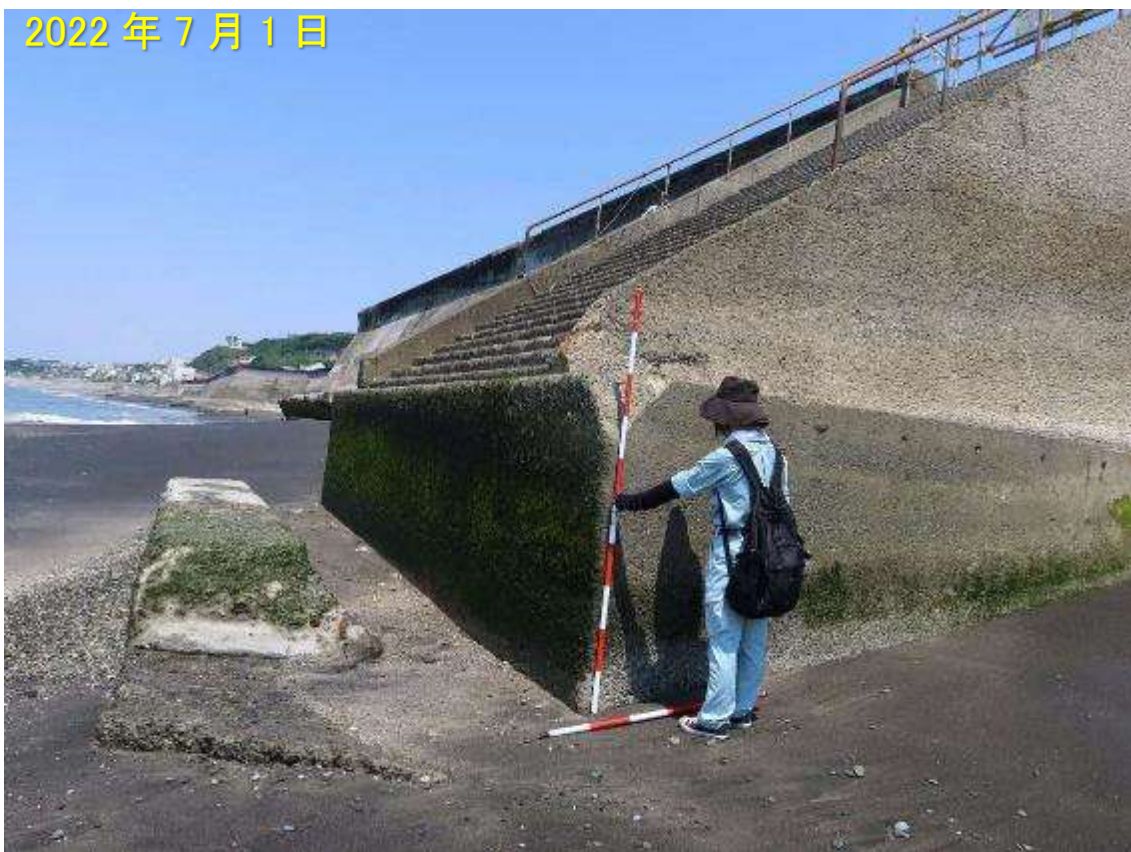
写真-18 駐車場から海浜への階段の先に生じていた比高 1.8 m の落差

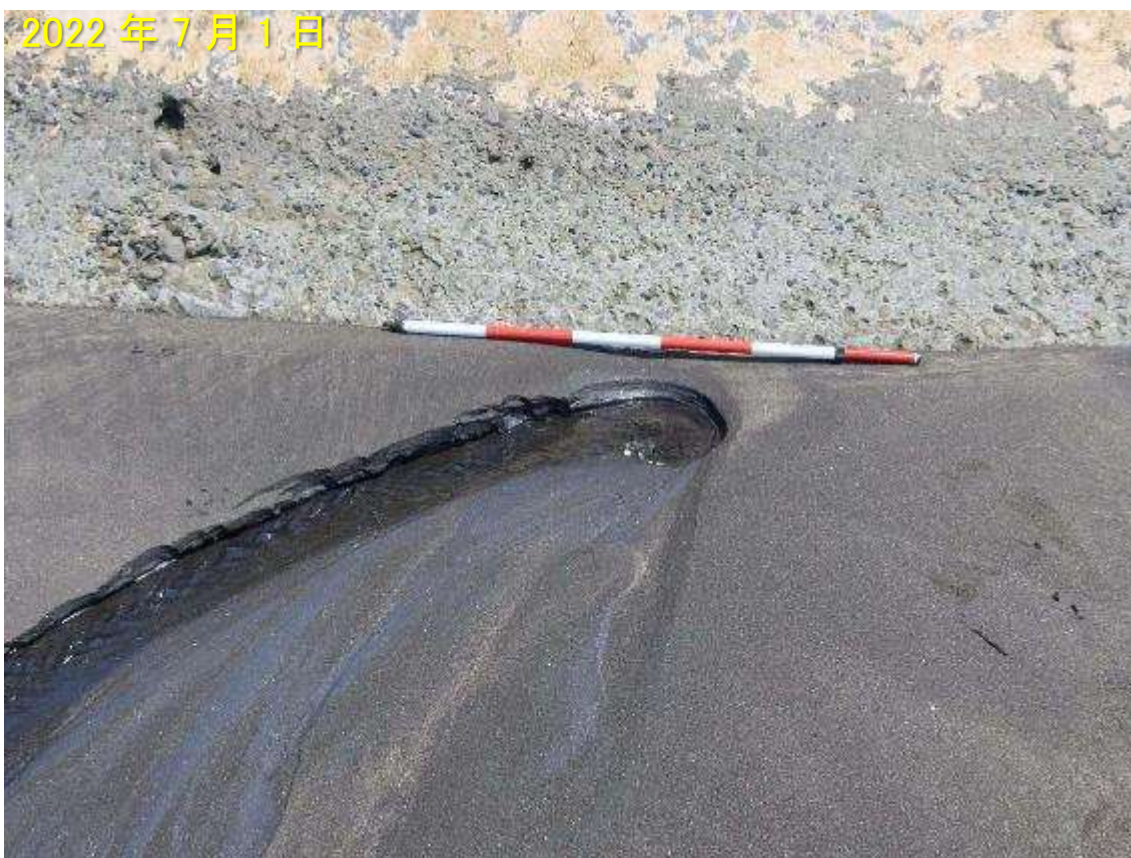
写真-19 護岸凹部で観察された地下水の噴出

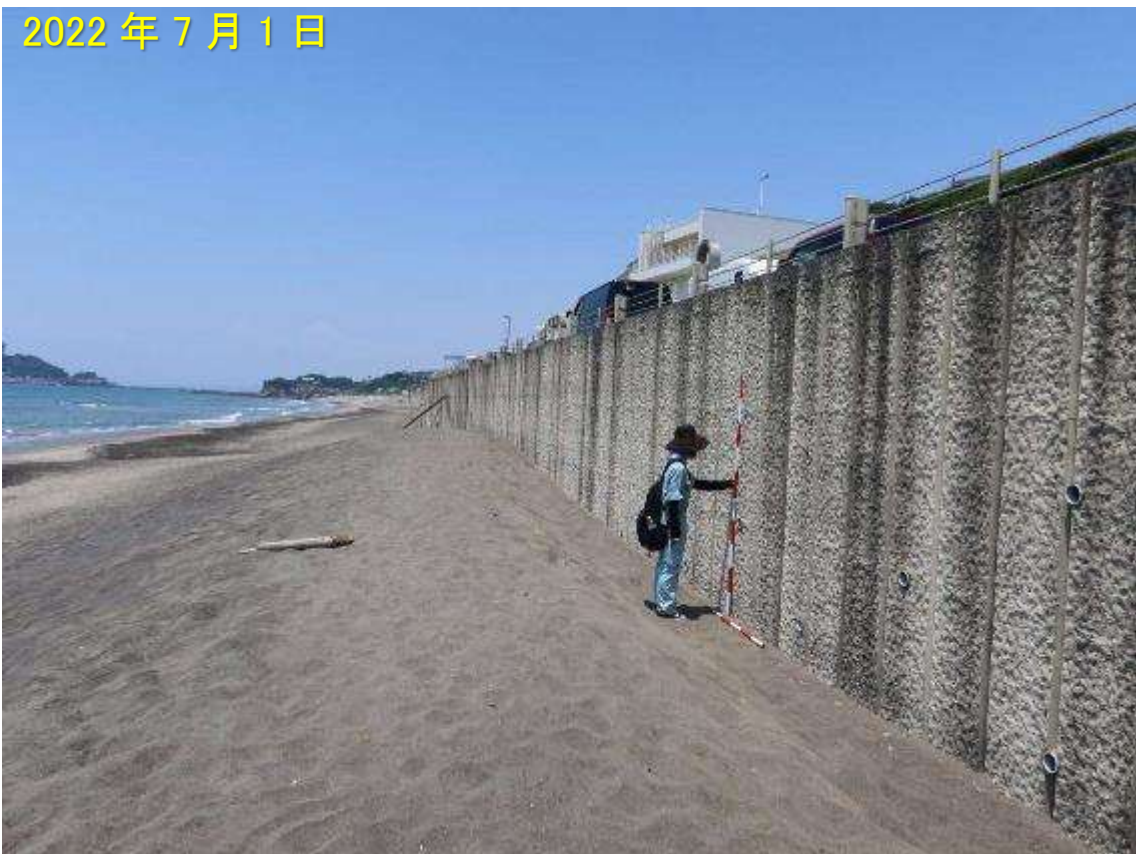
駐車場の西側では、国道134号線の拡幅が行われ、直立護岸が新設されていたが、行合川河口の西側隣接部では、新設護岸の前面に冬季の西風による飛砂の堆積が著しく、直立護岸の前面に砂丘が形成されつつあった(**写真-21**)。現況の七里ヶ浜では想像できない状況にあった。最後に、鎌倉高校駅前面の海岸への昇降路上から小動岬方面を望んだのが**写真-22**である。この付近では既往調査結果も参照すると、海浜は安定状態にあり直立護岸の前面に広い前浜があった。

写真-21 修復された直立護岸の前面に飛砂が堆積して形成された砂丘  
1-18
