## 2022 年台風後の状況について（元資料）

一般財団法人土木研究センターなぎさ総合研究所兼  
日本大学理工学部海洋建築工学科

## 1. 七里ヶ浜の侵食実態調査（2022年7月1日）

### 3. 台風 8 号襲来後の七里ヶ浜の再調査（2022 年 8 月 22 日）

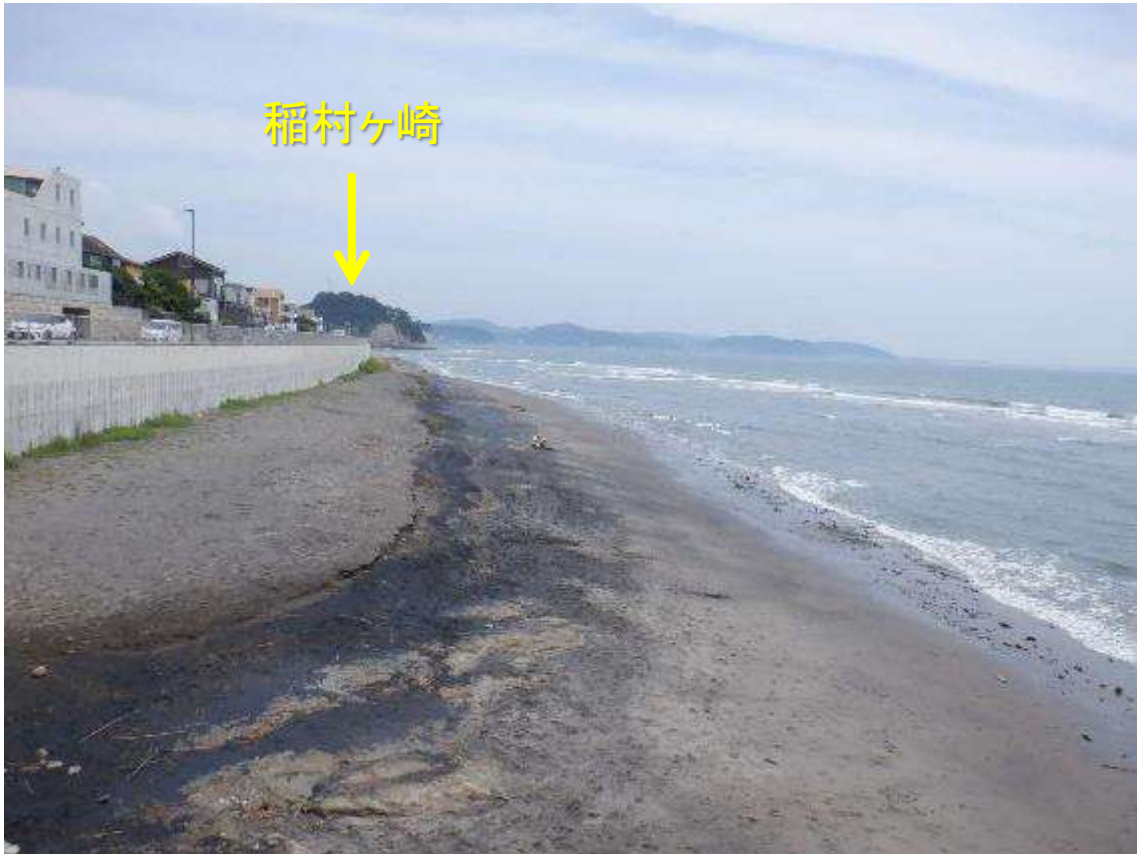
写真-1

七里ヶ浜のほぼ中央部に位置する駐車場の東端から稲村ヶ崎方面を望んで、台風通過から 2 日が経過した 8 月 15 日に海浜状況を撮影したのが写真-1 である。この部分には比較的緩い勾配の海浜が残されていたが、満潮時汀線付近では砂が削り取られた結果ほぼ直線状に浜崖が形成され、またその海側では帯状に砂鉄で覆われた区域が残された。

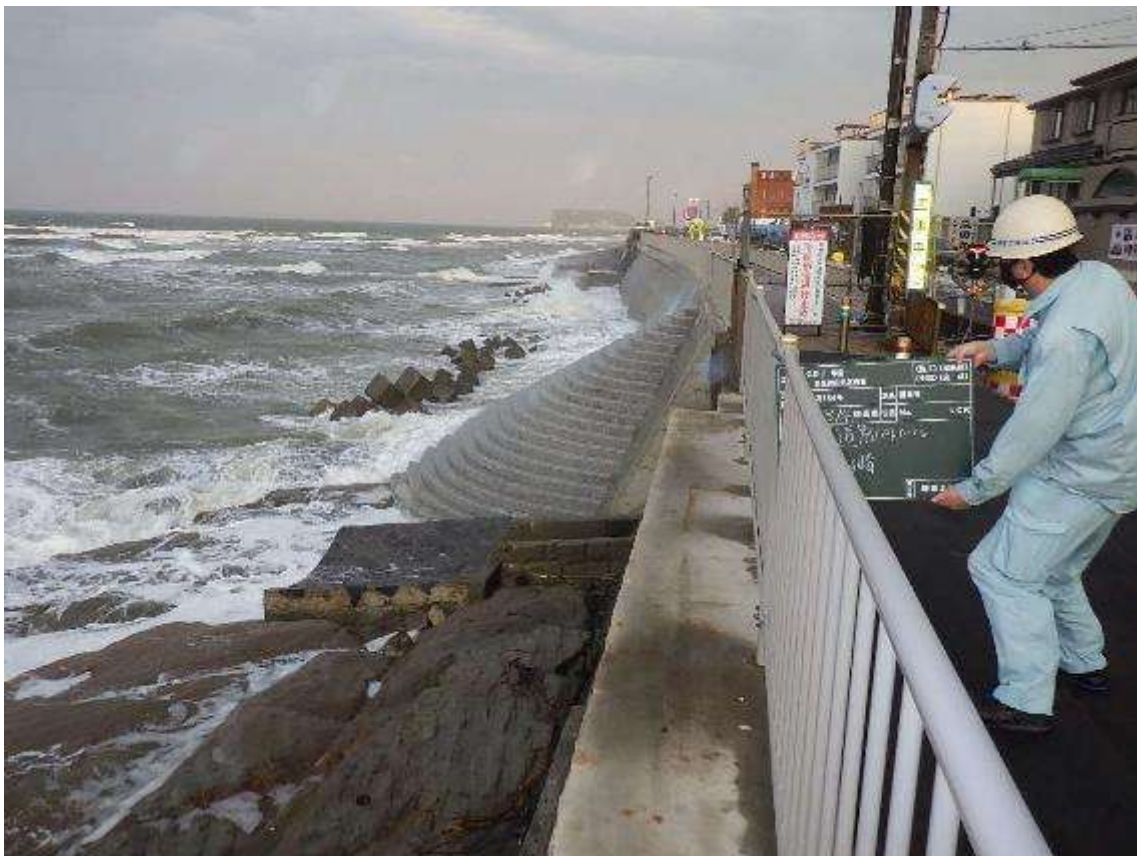
写真-2

一方、七里ヶ浜の駐車場と稲村ヶ崎に挟まれた区間では台風通過直後の 8 月 14 日に道路パトロール時にも海岸状況写真の撮影が行われた。まず国道 134 号線が被災し修復された場所を西向きに望んだのが写真-2 である。円形階段の手前側には被災前には砂浜があったが、その砂浜は消失していた。その付近では、排水管の水叩きや円形階段の基部まで波が作用していたことが分かる。写真-3 は前回護岸の陥没が起き、その後復旧された場所の状況であるが、音無川に架かる歩道橋の手前（東側直近）の沖合の消波工の天端高が低い場所では護岸の天端まで波がうちあがる状況が見て取れる。また音無川の河口に架かる歩道橋の周囲は水面下に完全に没していたことが分かる。

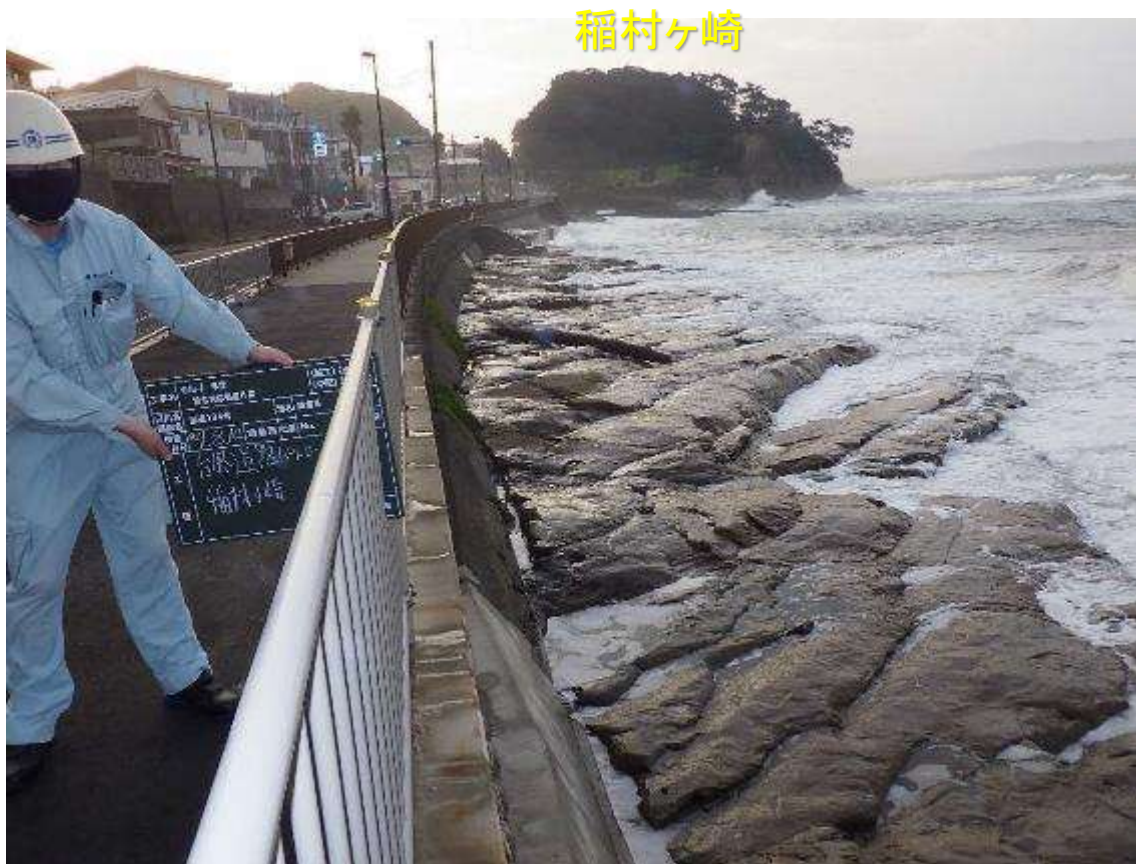
写真-4 は護岸修復箇所を背にして稲村ヶ崎方面を望んだ写真である。護岸の基部に沿って露岩域が広がっているが、それらが wet な状況にあることから、この露岩を越えて護岸の基部まで波が作用していたことが分かる。

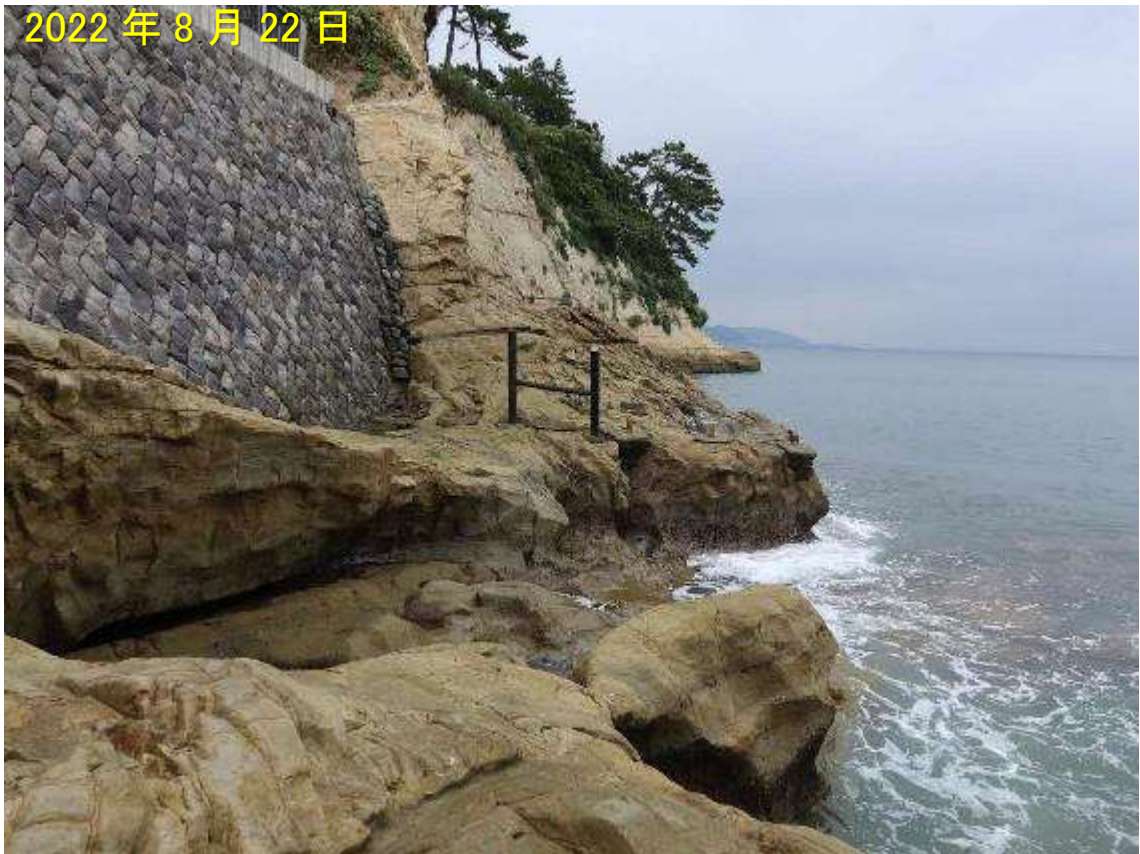
写真-2

最初に稲村ヶ崎の展望台から西向きに望んだのが写真-1 である。前回の 7 月 1 日調査時と比べて大きな変化は見られなかったが、極楽寺川の導流堤が漂砂を阻止しているためその西側には弓状の汀線が残されていた。しかし導流堤の東側は大きく侵食されたままであった。写真-2 は、稲村ヶ崎の先端部方向を望んだ写真である。稲村ヶ崎の先端部が侵食され、岩盤上に造られていた遊歩道の手摺の一部が破損していた。この状況より、稲村ヶ崎ではその侵食速度は小さいものの、確かに侵食が進んできていることが分かる。稲村ヶ崎は冲向きに突出しているため、東向きの沿岸漂砂を阻止する機能を有するが、先端部の海蝕崖の後退はその機能の低下を招いていると推定される。

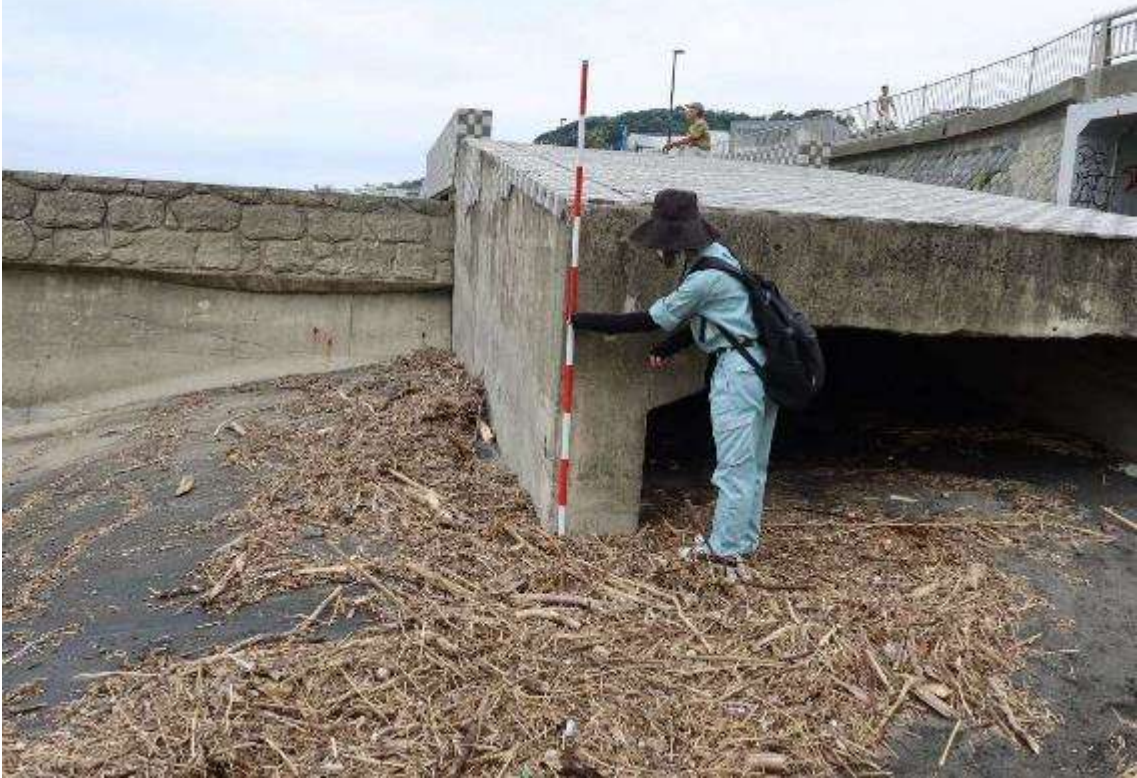
写真-3 は極楽寺川の河口に架かる歩道橋の海側端にできた取り付け部と海浜地盤高の差の状況で、その落差は前回同様、約 1.4 m であった。さらに写真-4 は、同じ歩道橋の西端で橋台と海浜地盤との落差の状況を示す。この付近では汀線から陸向きに 1/6 程度の急勾配をなして砂が堆積していたが、橋台の海側端での落差は 0.9 m であった。橋台取り付け部の高さを基準にした海浜地盤面までの高さは、歩道橋の東側での 1.4 m に対し、西側では 0.9 m

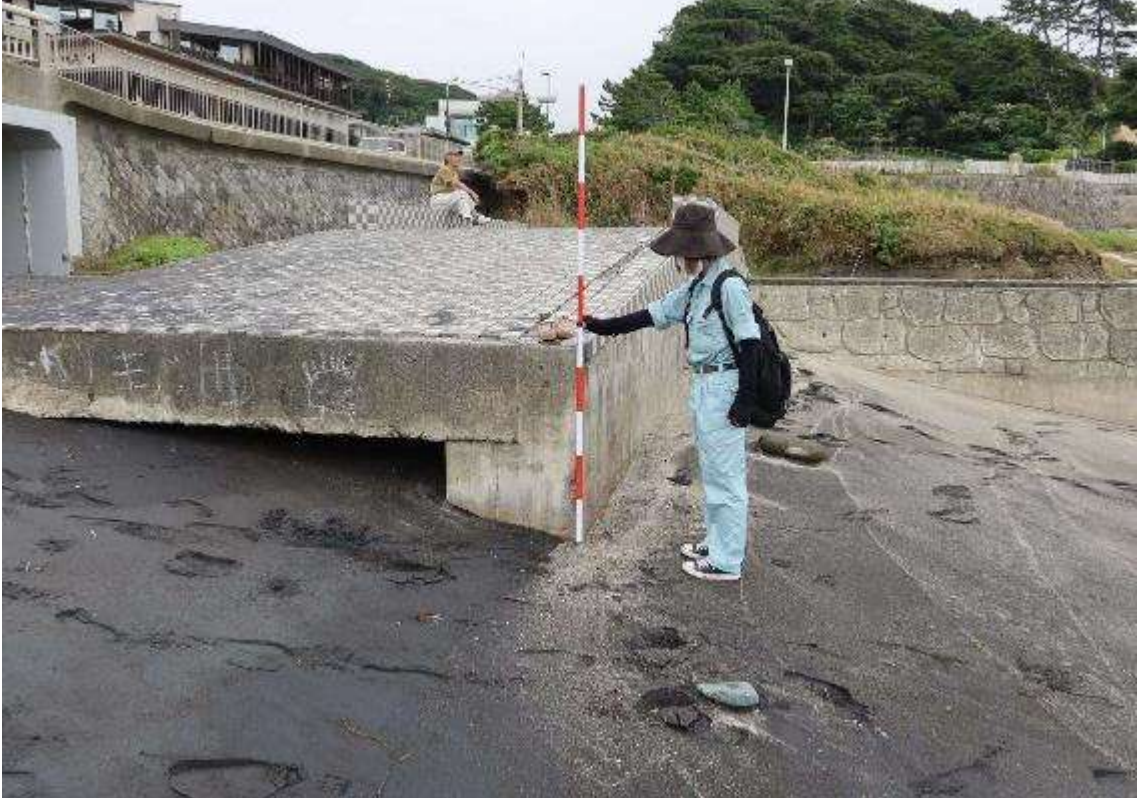
写真-4

であって、東側の海浜地盤高は西側より 0.5 m 低かった。この理由は、当地点では東向きの沿岸漂砂が卓越し、それが極楽寺川の導流堤により阻止されていることによると考えられる。写真-4 では不透過構造物の前面に砂鉄を中心とする砂が構造物に押し付けられるようにして堆積しており、現地状況から判断して今回は堆積傾向にあった。

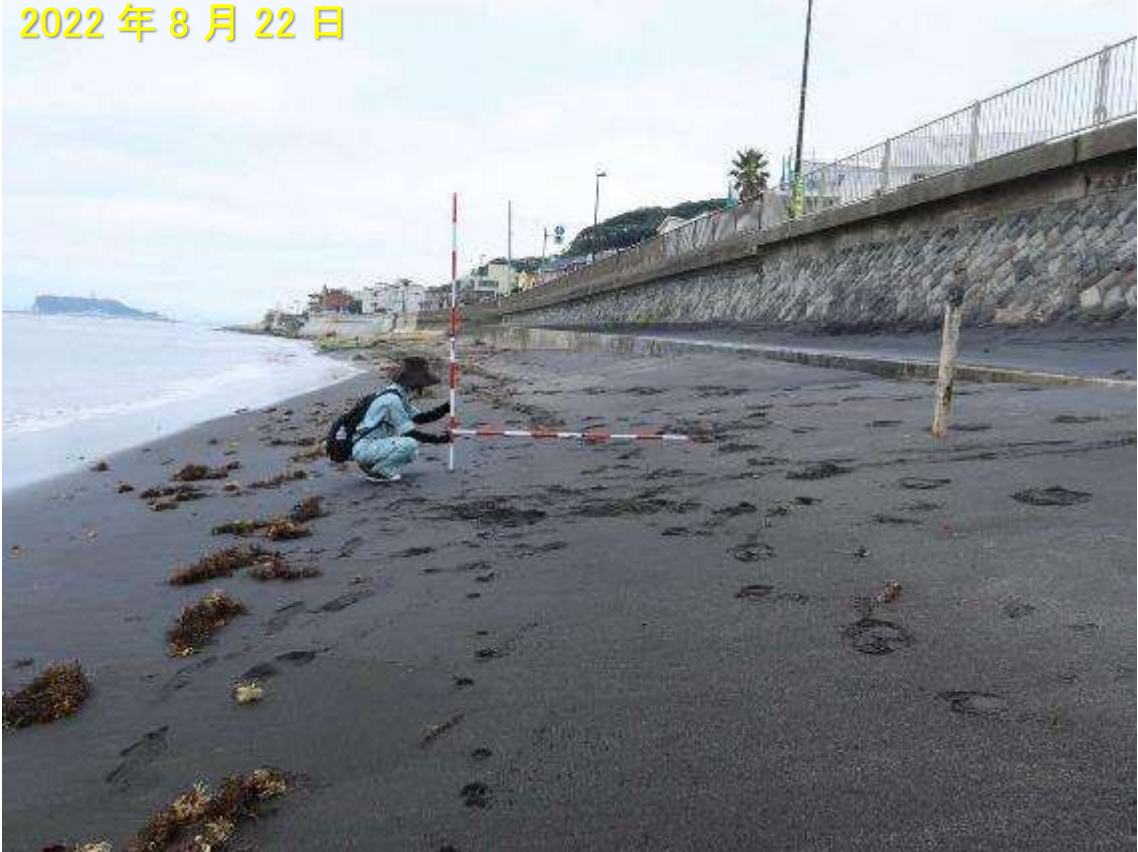
写真-5 は極楽寺川導流堤の西側近傍での前浜勾配の測定状況であり、前浜は砂鉄で覆われていたため黒く、また前浜勾配は 1/6 と急であった。また、護岸前面の平坦な小段上にも陸向きに押し付けられるようにして砂鉄が堆積していた。このように砂鉄で覆われた区域の西側では露岩域が急激に広がった。その付近に設置された排水口付近の状況を写真-6 に示す。侵食により排水口の海側に設置された水叩きが完全に露出していた。元々この排水路の水叩きは砂浜に埋まるように造られていたことから、この付近では 0.8 m 程度海浜地盤高の低下が起きたことが分かる。一方、St.7 から稲村ヶ崎方面を望んだのが写真-7 で、海岸は一面が岩盤で覆われ、岩盤の間の溝にも砂は残されておらず、過去にあった七里ヶ浜の砂浜は完全に消失していた。さらに岩盤に形成された溝の一例を写真-8 に示す。岩盤の節理に沿って深い溝が形成されていた。このような溝に海側から波が作用すると、細長い空洞中の空気圧が上昇し、岩盤の割れ目の拡大が起こる危険性が高まることが分かる。

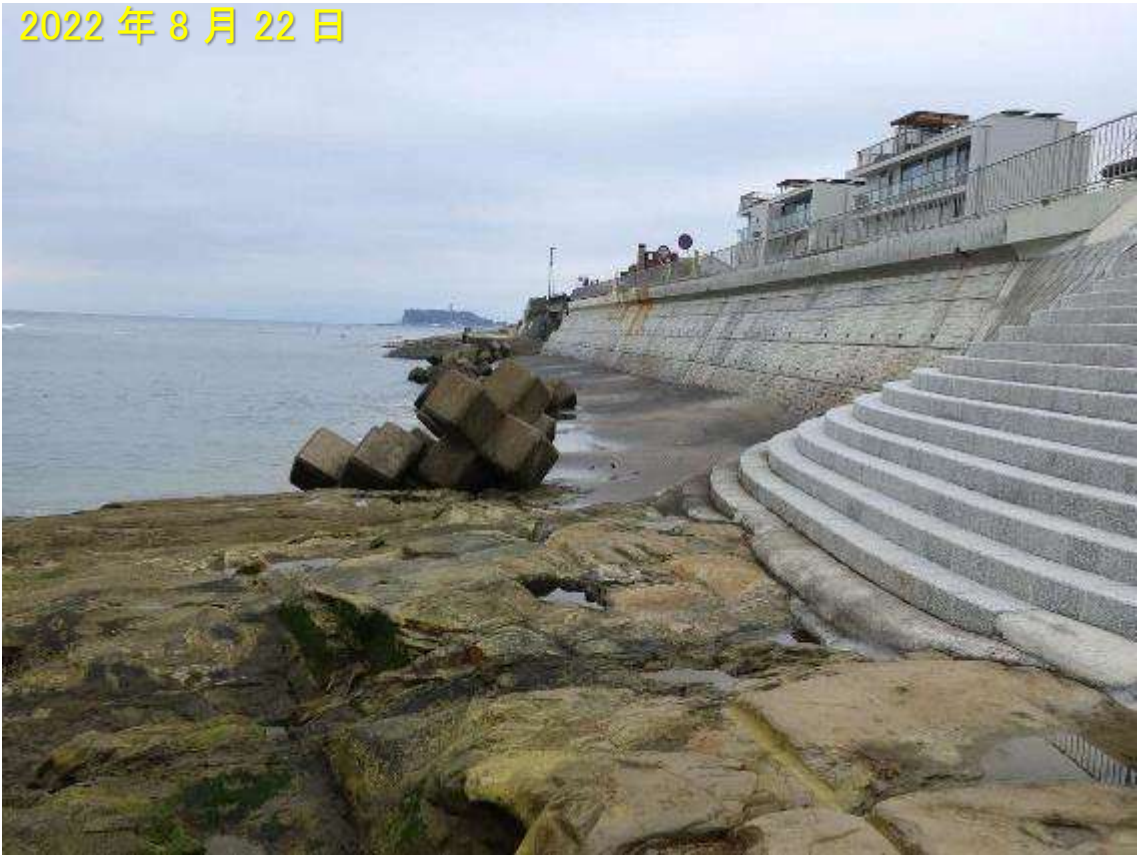
写真-9 は国道 134 号線が陥没し、その後復旧された場所の状況を示す。手前側の円形階段も修復されたが、現況では円形階段の基部は岩盤と接しており、砂浜は全く存在しておらず、階段を下りて岩盤上に立つと岩盤が wet な状態にあったため滑って転倒の危険度が高まっていた。

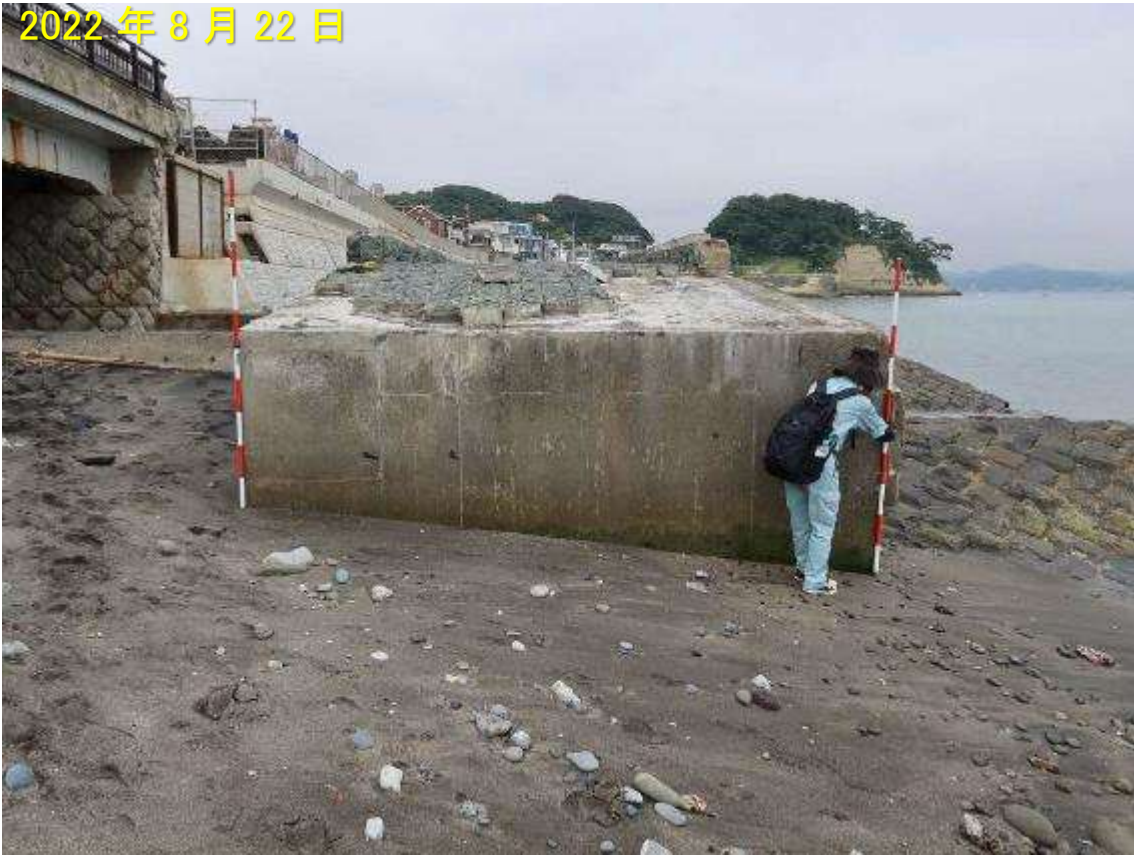
写真-11

護岸被災箇所西側には音無川が流入している。この川の河口にも歩道橋が架かっているが、その橋台の上流端では現況の地盤面と橋台の上端の間には 1.7 m もの落差が付いていた。歩道橋を造る場合、橋台の高さは海浜と同じにするはずなので、音無川河口では海浜地盤高が 1.7 m も低下したことが改めて確認できる。一方、同じ橋台の西端では橋台は海浜地盤上 1.5 m にあった (写真-11)。

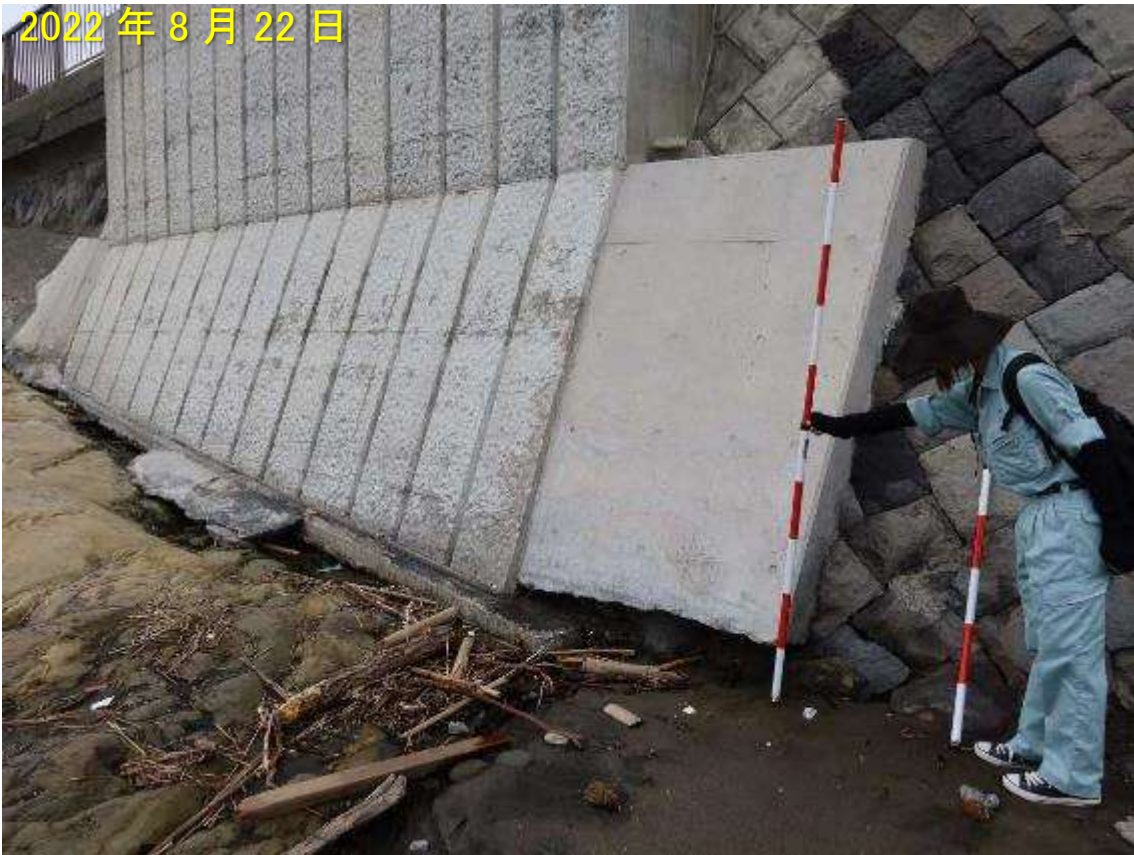
写真-12

St.11 の西側近傍では鎌倉市により護岸の修理が行われていたが、護岸の修復後侵食が進み、海浜地盤高が低下して護岸の基部には高さ 0.2 m の隙間ができていた (写真-12)。この西側の海岸状況を写真-13 に示す。海岸は海側に傾斜した岩盤で覆われており、岩盤の間にわずかに砂浜が残されているのみの状況であった。写真-14 も写真-12 とよく似た状況を示しており、修復された護岸の基部に高さ 0.4 m の隙間が残され、修復された護岸が宙に浮いていた。

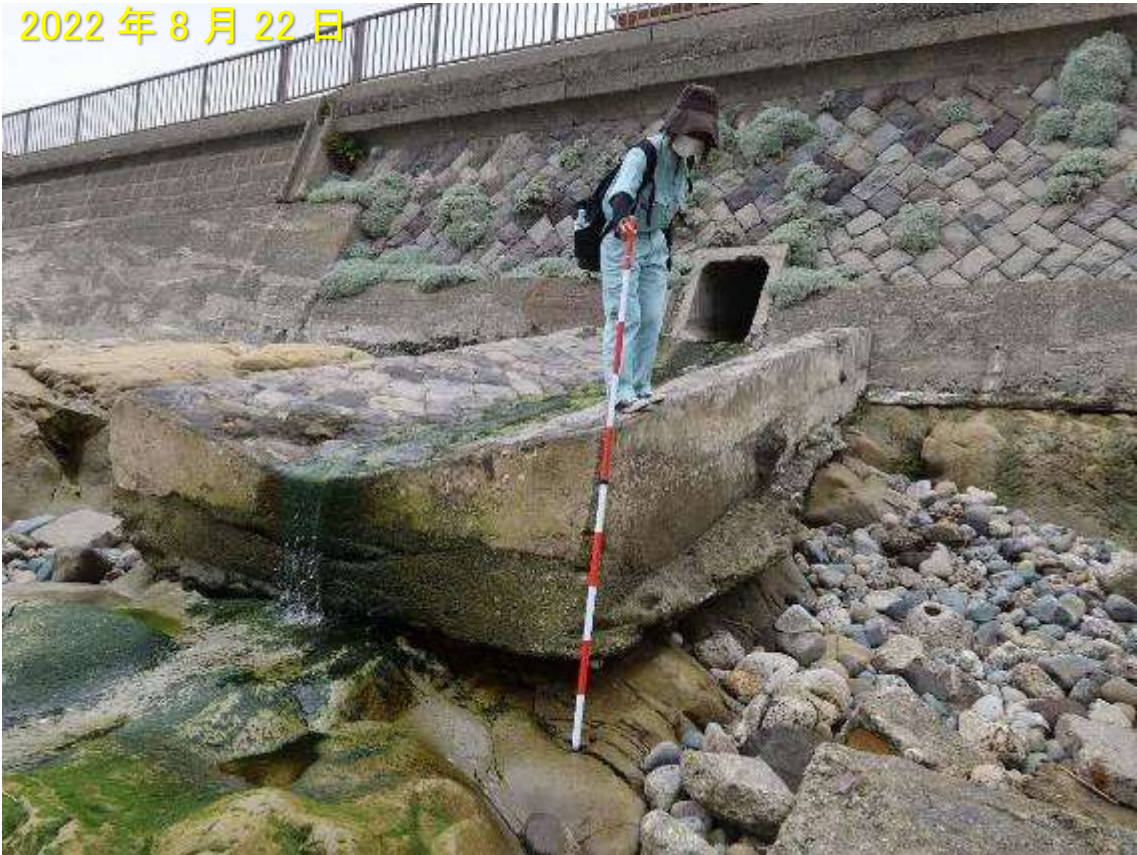
写真-15

前回調査では、海岸に流入する排水路とその出口にある水叩きの周辺状況を明らかにした。今回の調査によれば、その付近ではさらに侵食が進んでいた。まず写真-15 は今回調査の結果を示したもので、水叩きの東端は岩盤上に載っており、水叩きの下には空洞が残されており、岩盤との水叩きとの落差は 1.2 m に達していた。またその右 (東) 側には砂浜は全く残されておらず、摩耗したコンクリート片で覆われていた。同様に、同じ水叩きの西端の状況を写真-16a に示す。この付近でも水叩きは岩盤上に載っており、水叩きの左 (西) 側

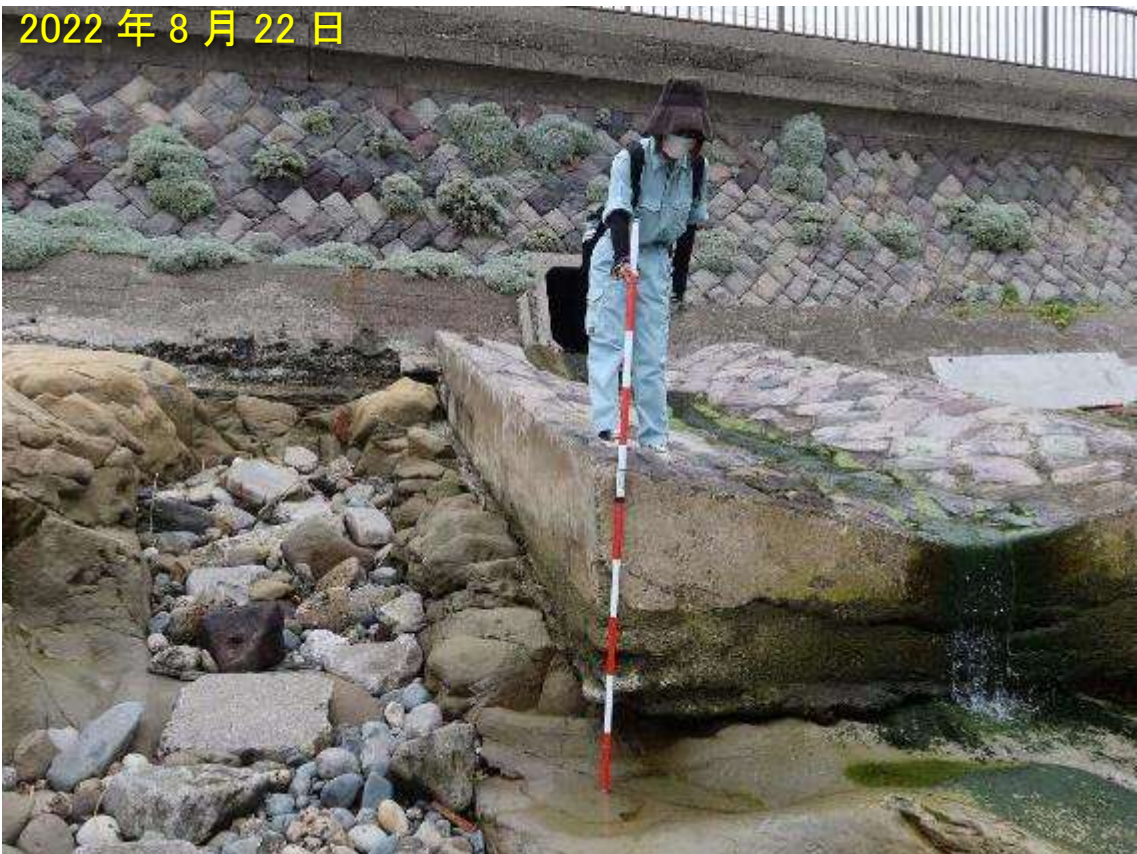
写真-16a

隣接部は同様に摩耗したコンクリート片により覆われていた。この付近では7月1日の調査時の状況も記録されている。そこで7月1日当時の状況を**写真-16b**に示す。写真に示すように、7月1日には水叩きの西端の基礎は砂に埋まっていた。しかし8月22日までには砂が削り取られて岩盤や摩耗したコンクリート片で覆われた。このことから台風8号に伴う高波浪により侵食が進んだことが明らかである。同じ場所の2015年11月28日の状況は**写真-16c**のように砂で覆われていたことと比較すると、2015年以降侵食が続いたこと、さらに2022年7月1日から8月22日の間には侵食がますます激化したことが分かる。

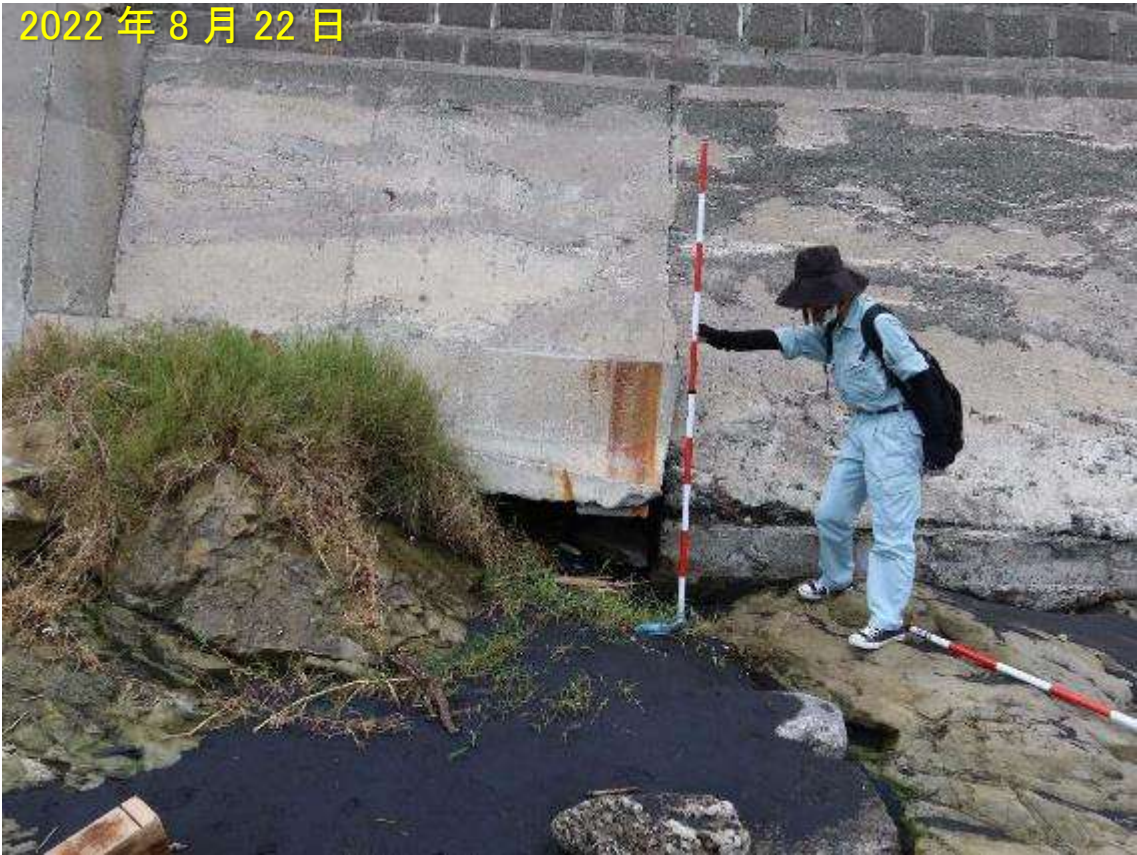
写真-17

St.17では再び護岸の修復がなされていたが、護岸基部には0.5mの隙間が残されていた(**写真-17**)。護岸下部の隙間では大きな空洞が残されており、長さ2mの測量用ポールを空洞に挿入したところ、2mのポール全体が空洞に入った。これより空洞は道路の下部まで深く広がっていることが分かった(**写真-18**)。

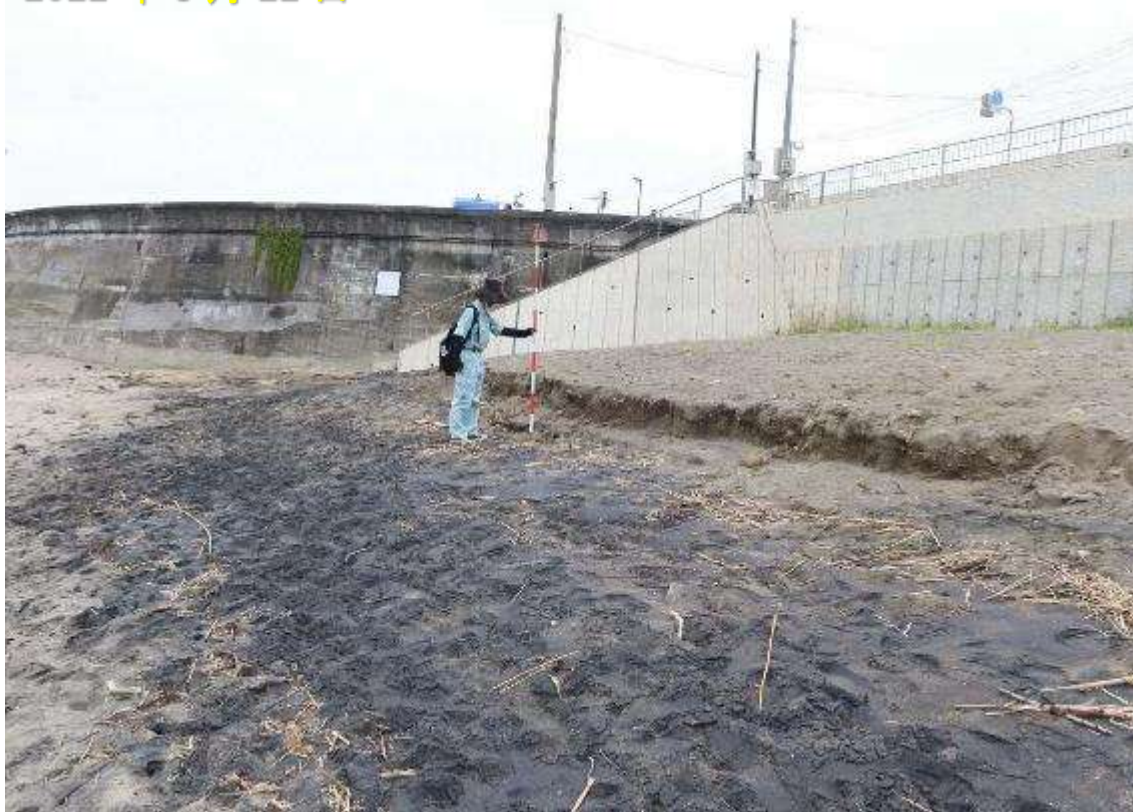
写真-19

その後七里ヶ浜のほぼ中央にある駐車場付近の調査を行ったところ、駐車場の東側隣接部では盛り土が削り取られ、比高約0.5mの浜崖が形成され、侵食された場所の海浜表面には砂鉄層が残されたため黒かった(**写真-19**)。また、その西側に隣接する駐車場への階段の基部では、海浜地盤との間に0.7mの落差が付いており、階段設置後この付近では0.7mだけ地盤高が低下した可能性が高いことが分かった。一方、**写真-21**は駐車場より西側の海浜状況を示したもので、中央に見える行合川河口部を含む西側海浜では大きな変化は見られなかった。

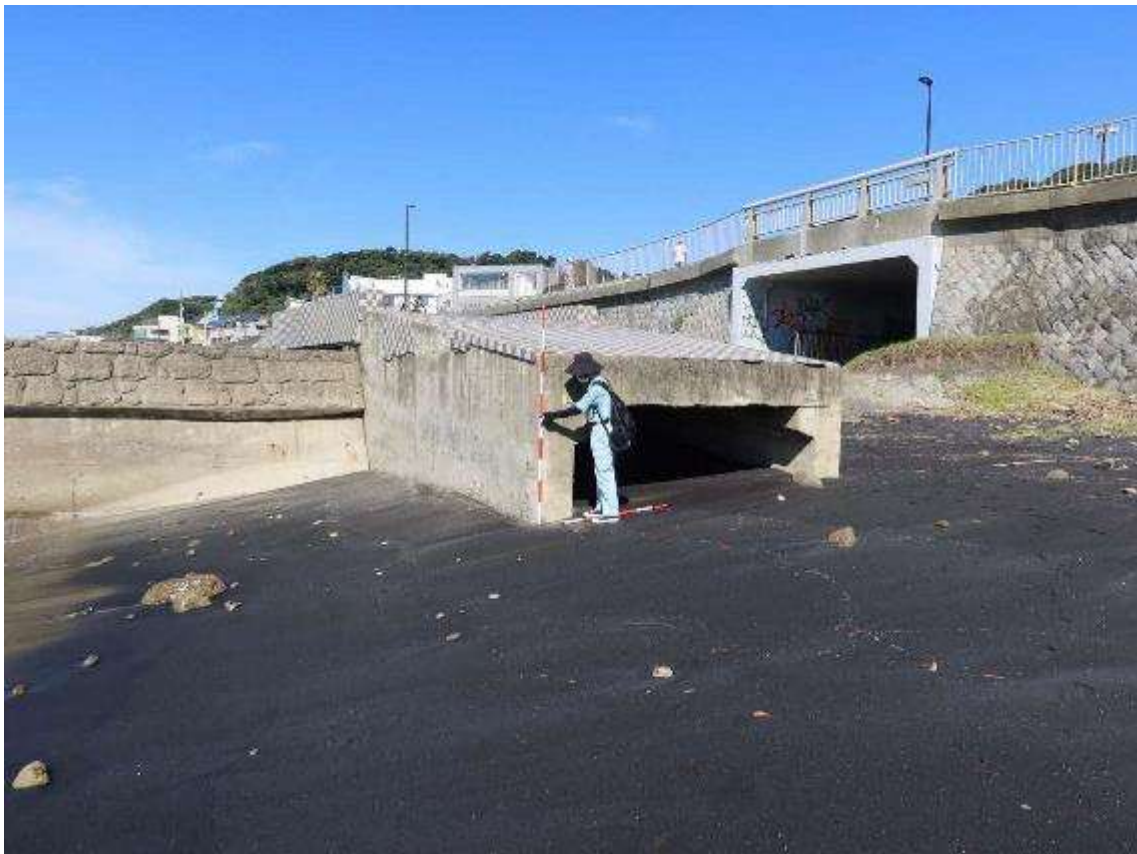
写真-2 は、極楽寺川河口に架かる歩道橋の取り付け部の上面（ほぼ建設時の砂面）と現況の海浜地盤との標高差を示したもので、標高差は7月1日には約1.4mであった（前回写真-3）が、汀線に近い St.1 では今回は1.6m と、0.2m だけ海浜地盤高の低下が起きていた。また、この付近の海浜は砂鉄で覆われていたため黒かった。

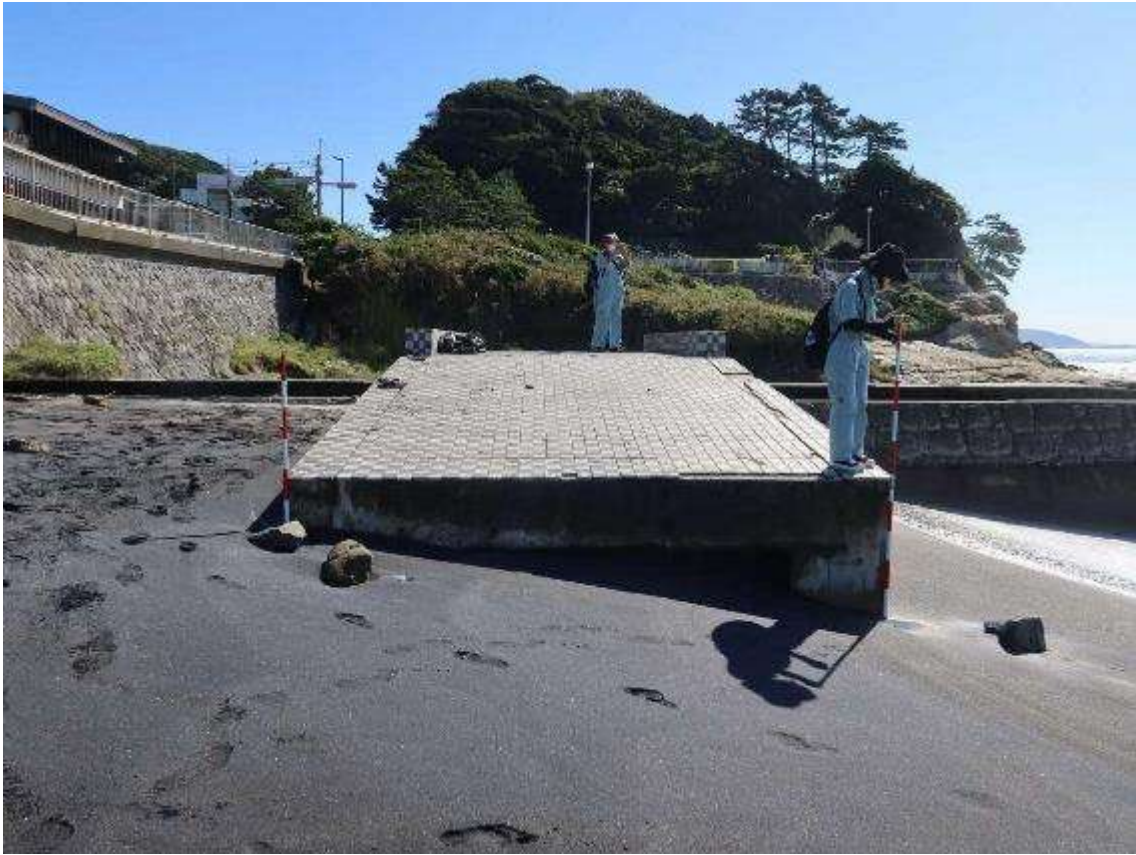
写真-3 は、同じ歩道橋の西端での橋台と海浜地盤との標高差の状況を示す。橋台の海側端での標高差は7月1日には0.9m であった（前回写真-4）が、今回は1m と、ほぼ同様であった（写真-3）。写真-4 は、海岸護岸前面の St.4 での前浜勾配の測定状況を示したもので、前浜勾配は1/6 と急で、この付近も一面砂鉄（比重はほぼ4.6）で覆われており、砂が護岸に押し付けられるようにして堆積していた。この勾配は、極楽寺川導流堤の西側近傍で7月1日に測定した前浜勾配1/6（前回写真-5）と等しかった。さらに西側の St.5 では護岸前面の小段上への砂の堆積が起きていた（写真-5）。護岸前面の平坦な小段上に砂鉄が堆積し、砂が陸向きに押し付けられるようにして堆積していた。護岸前面での砂の堆積は沿岸方向にほぼ一様に起きていたことから、砂は汀線から護岸前面へと運ばれ、堆積したものであることが確認された。小段上への砂の堆積は、前回写真-5 に示したように、7月1日にも起きていたが、前回と比べると砂の堆積量が増したことが明らかであった。

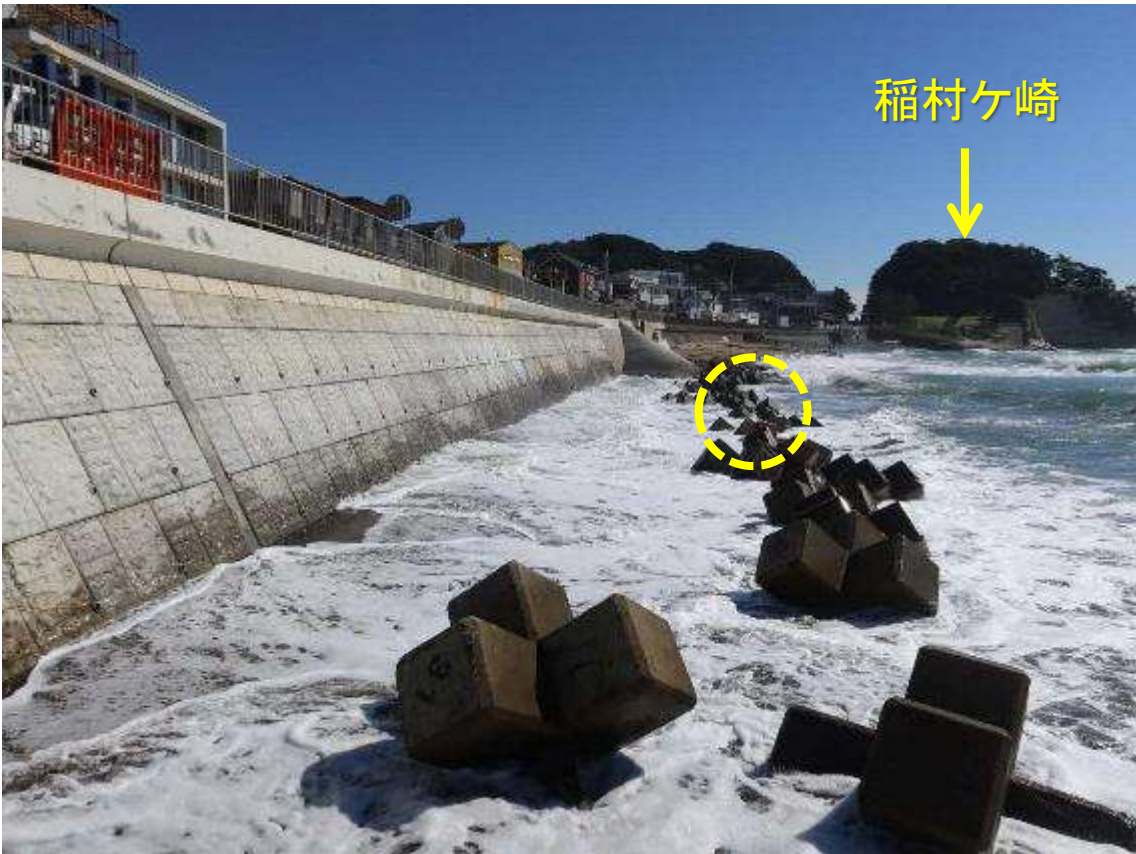
写真-6 は国道134号線の被災後、被災箇所の修復箇所を音無川の河口に架かる歩道橋上から東向きに望んだ写真を示す。直立護岸の前面の海域には直立護岸と離して消波工が並べられていたが、写真に○で示す部分では消波工の沈下が著しいかった。このためその岸側の直立護岸の壁体への波の遡上が著しくなったことが wet な護岸の分布状況から見て取れた。

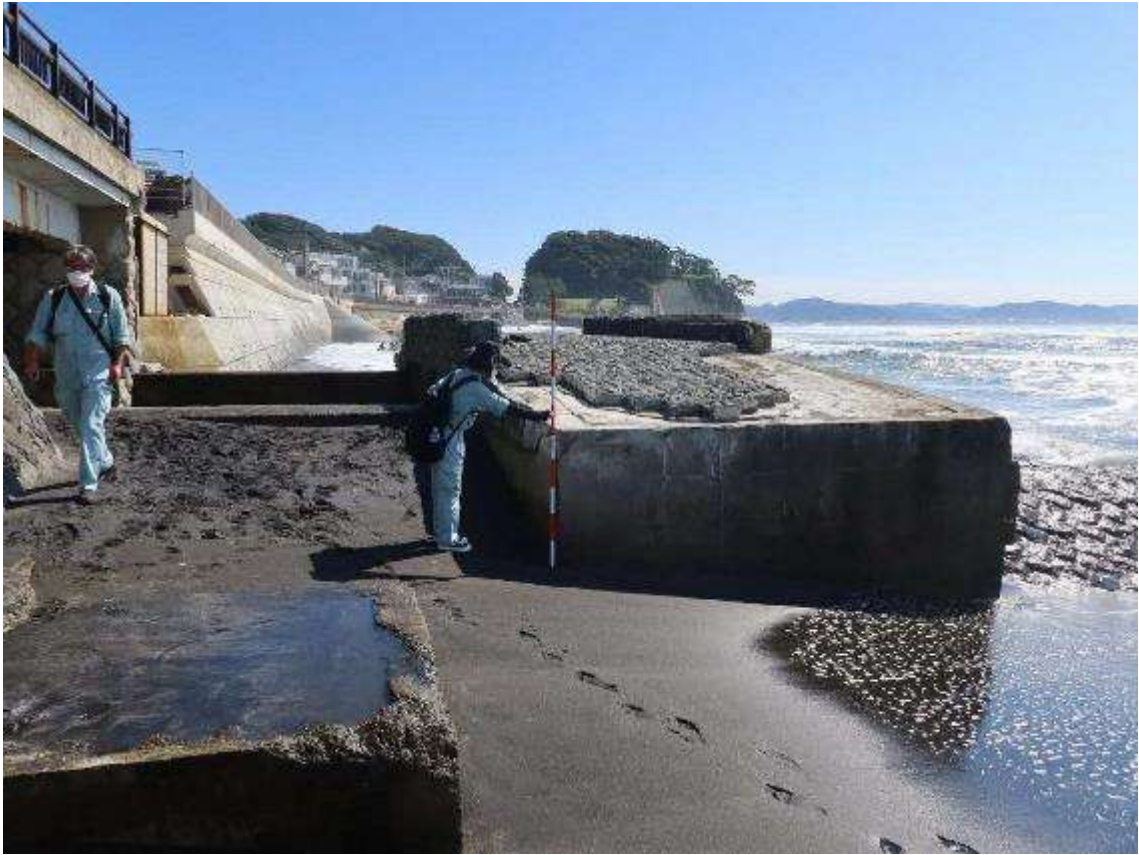
写真-7

護岸被災箇所の西側直近には音無川が流入している。この川の河口にも歩道橋が架かっているが、その橋台の上流端では、7月1日には現況の地盤面と橋台の上端の間には1.7m の標高差が付いていた（前回写真-7）。しかし今回調査では標高差は1.0m となり（写真-7）、海浜地盤高が0.7m 高まっており、音無川河口では砂鉄分を主とする重い砂が堆積し

たことが分かった。

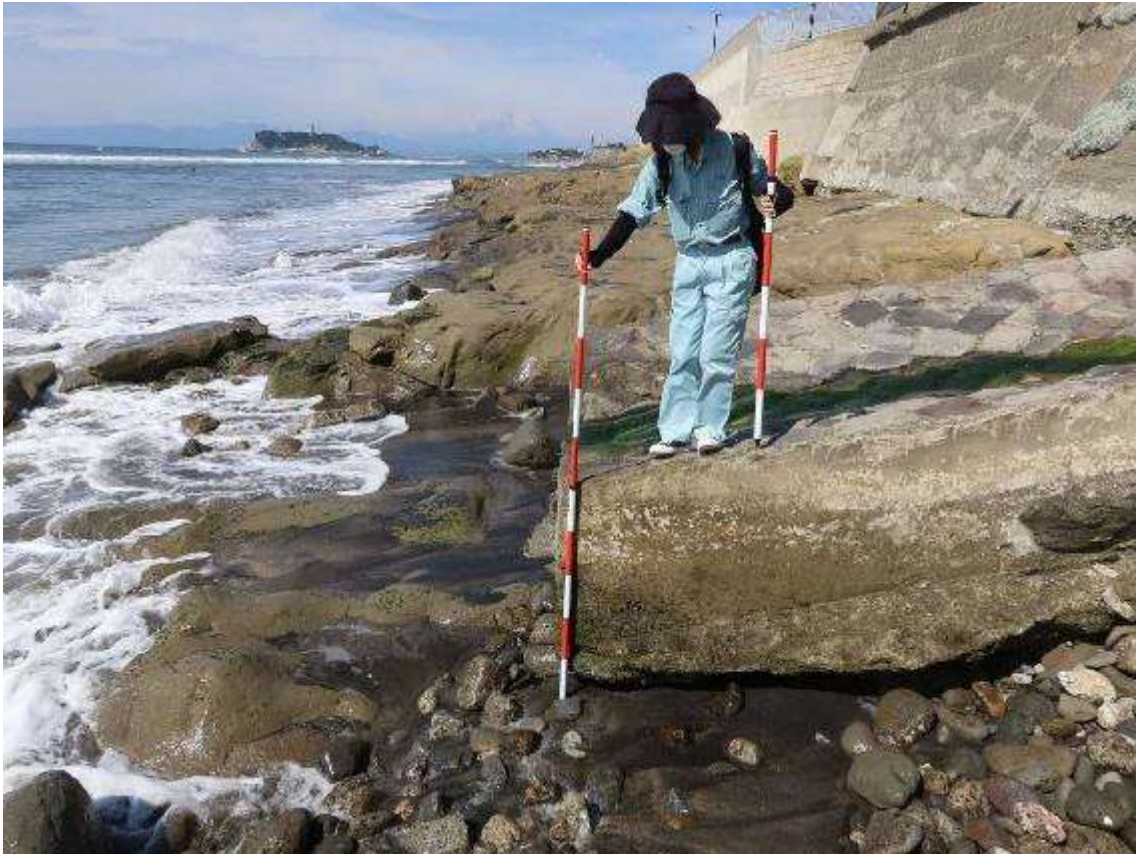
写真-9

音無川河口の西側の海岸は広く露岩域で覆われており、砂浜は全くなかった（写真-8）。この写真に○で示す付近には背後地から排水路が流れ込んでいた。前回調査では、この排水路とその出口にある水叩きの周辺状況を明らかにしたが、前回調査によれば、その付近では侵食が進んで大礫で完全に覆われていた（前回写真-15）が、今回調査では岩盤上に載った水叩きの東端周辺には新たに砂の堆積が起きていた（写真-9）。同じく写真-10 は排水路の水叩きの西端の状況を示す。この付近でも水叩きの左（西）側隣接部では新たに砂が堆積していた。前回調査で明らかにしたように、台風 8 号に伴う高波浪では侵食が進んだが、その後台風 14 号時の長周期波の作用では逆に砂の堆積が起きたことが分かった。堆積した砂は汀線付近から運び込まれたと推定される。

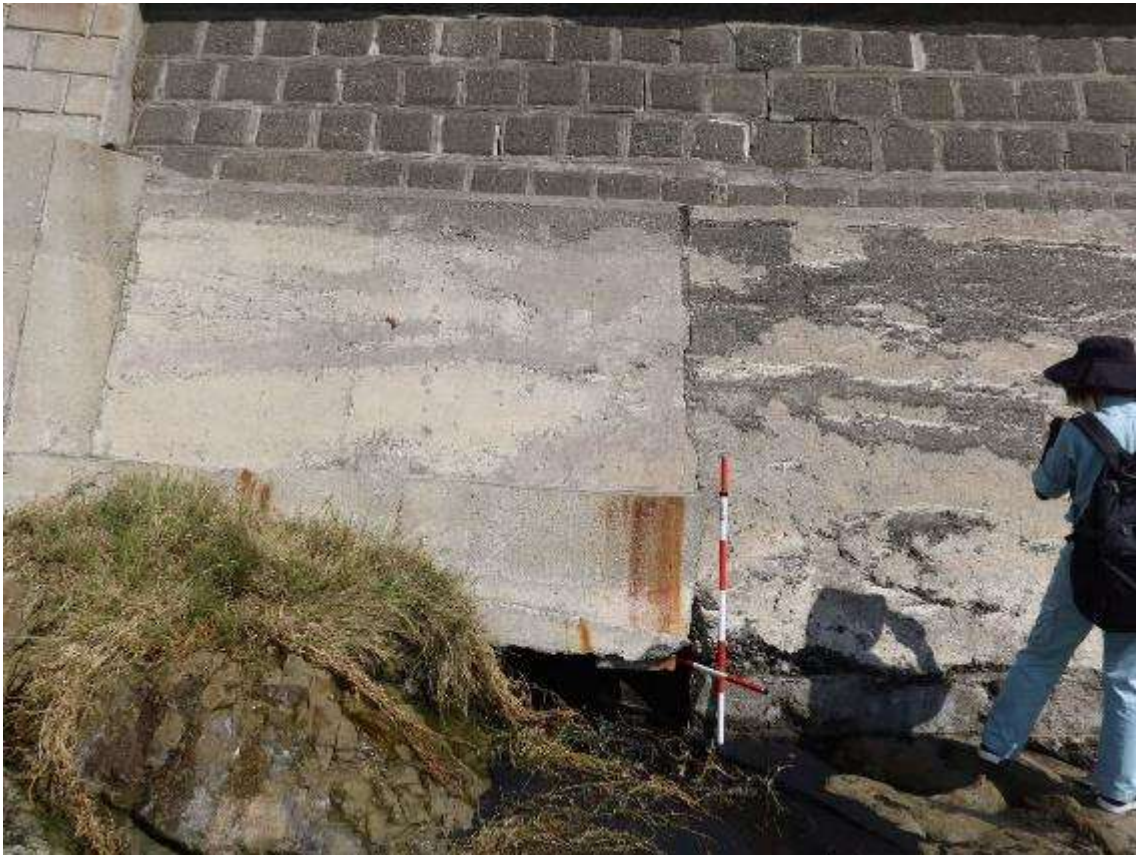
写真-11

St.11 では護岸の修復がなされていたが、護岸基部には 0.5 m の隙間が残されていた（写真-11）。護岸下部の隙間では大きな空洞が残されており、長さ 2 m の測量用ポールを空洞に挿入したところ、2 m のポールのうち 1.6 m 分が空洞に入った。これより空洞は道路の下部まで深く広がっていること、したがって道路の陥没防止には早急に前浜を復元することが必要と考えられた。

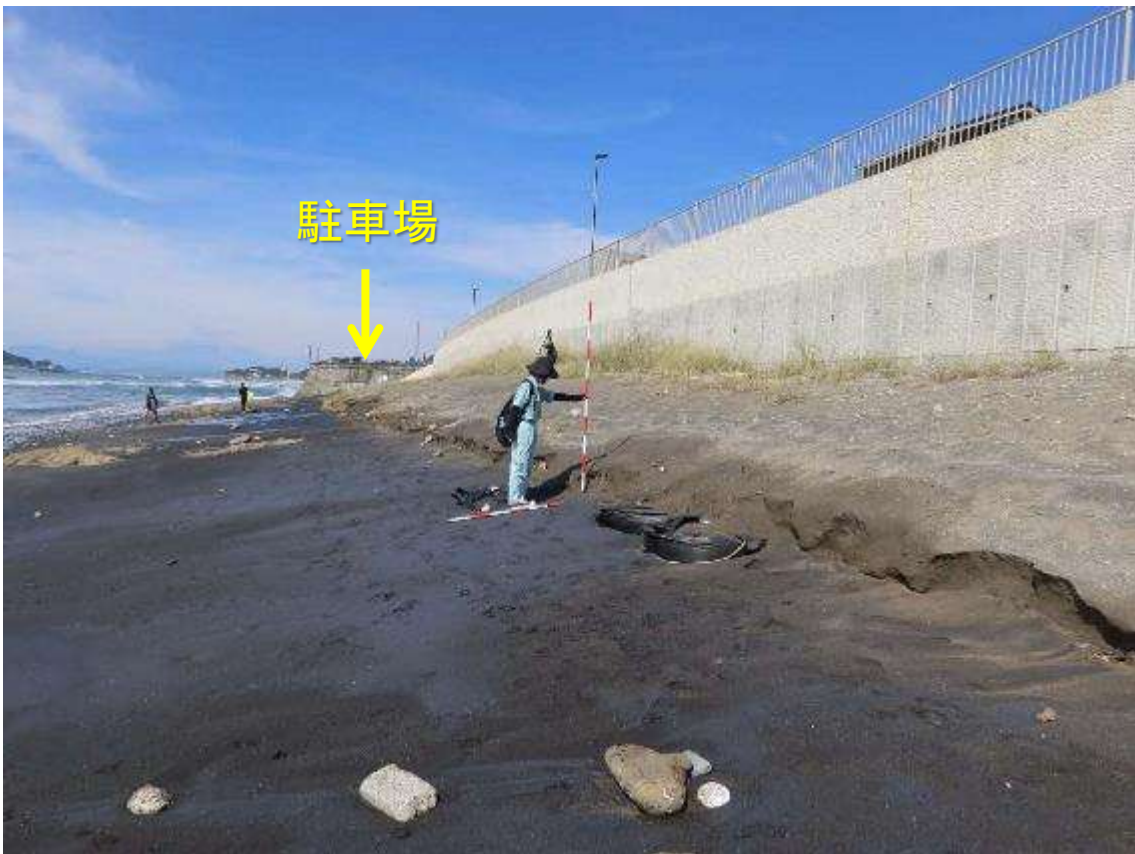
写真-12

その後七里ヶ浜のほぼ中央にある駐車場の東側隣接部で調査を行ったところ、この付近では盛り土が波の作用で削り取られていた。まず、St.12 では写真-12 に示すように、比高約 0.3 m の浜崖が形成され、侵食された場所の海浜表面には砂鉄層が残されたため黒かった（写真-12）。また、この付近の砂 mound の海側端には大型土嚢の一部が砂に埋まった状態で発見されたことから、この付近の土砂は盛り土されたものであり、それが波の作用で削り取られたものであることが確認された。

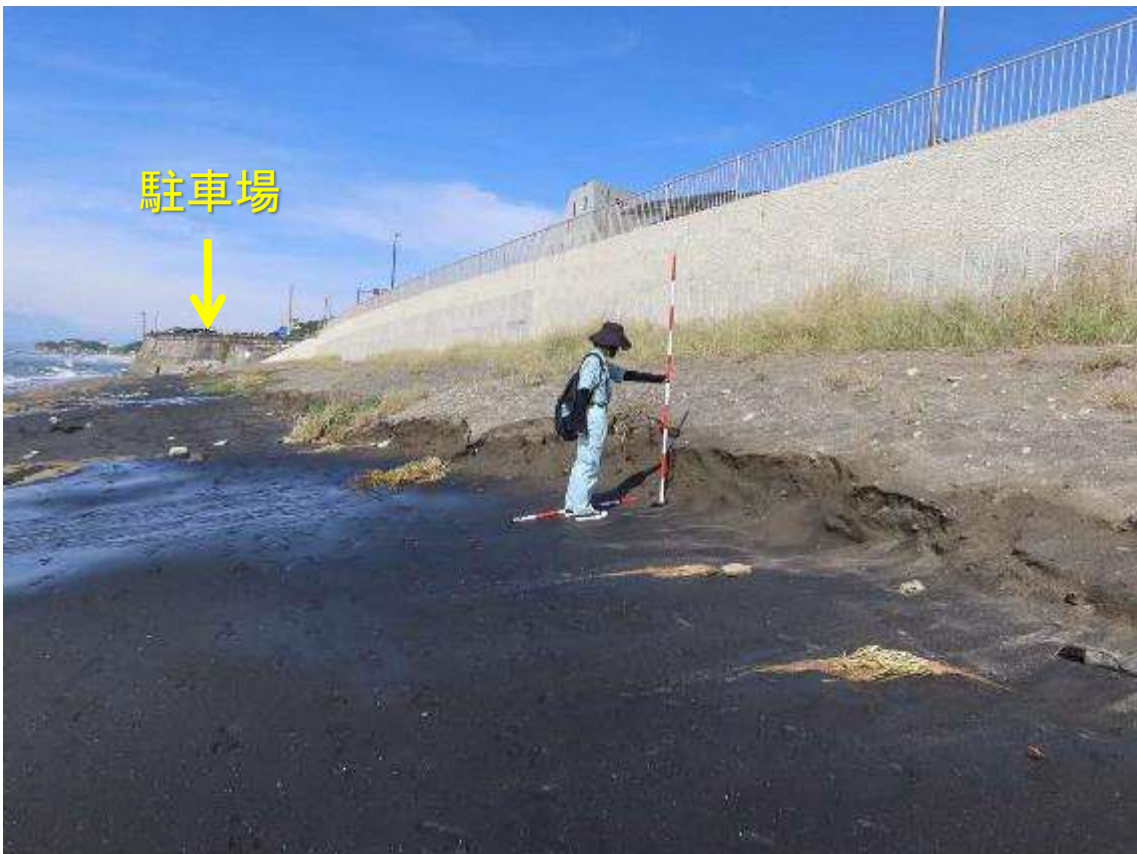
写真-14

次に、St.12 近傍の St.13 における前浜勾配の測定状況を写真-13 に示す。前浜勾配はほぼ 1/8 であった（写真-13）。さらに駐車場に接近すると浜崖に比高は 0.5 m まで増大しており、白い砂の層の下には黒い砂鉄層が広がっていた（写真-14）。最後に写真-15 は駐車場から東向きに海浜を望んだ写真で、護岸前面の砂浜は西側ほど広く、その海側端に沿って浜崖が形成されていたことが分かる。この砂浜の規模を調べるために、駐車場から東側に 100 m 離れた地点と、護岸の沖 20 m の地点を写真に示した。
