## 2022 年台風後の状況について（元資料）

一般財団法人土木研究センターなぎさ総合研究所兼  
日本大学理工学部海洋建築工学科

## 1. 七里ヶ浜の侵食実態調査（2022年7月1日）

### 3. 台風 8 号襲来後の七里ヶ浜の再調査（2022 年 8 月 22 日）

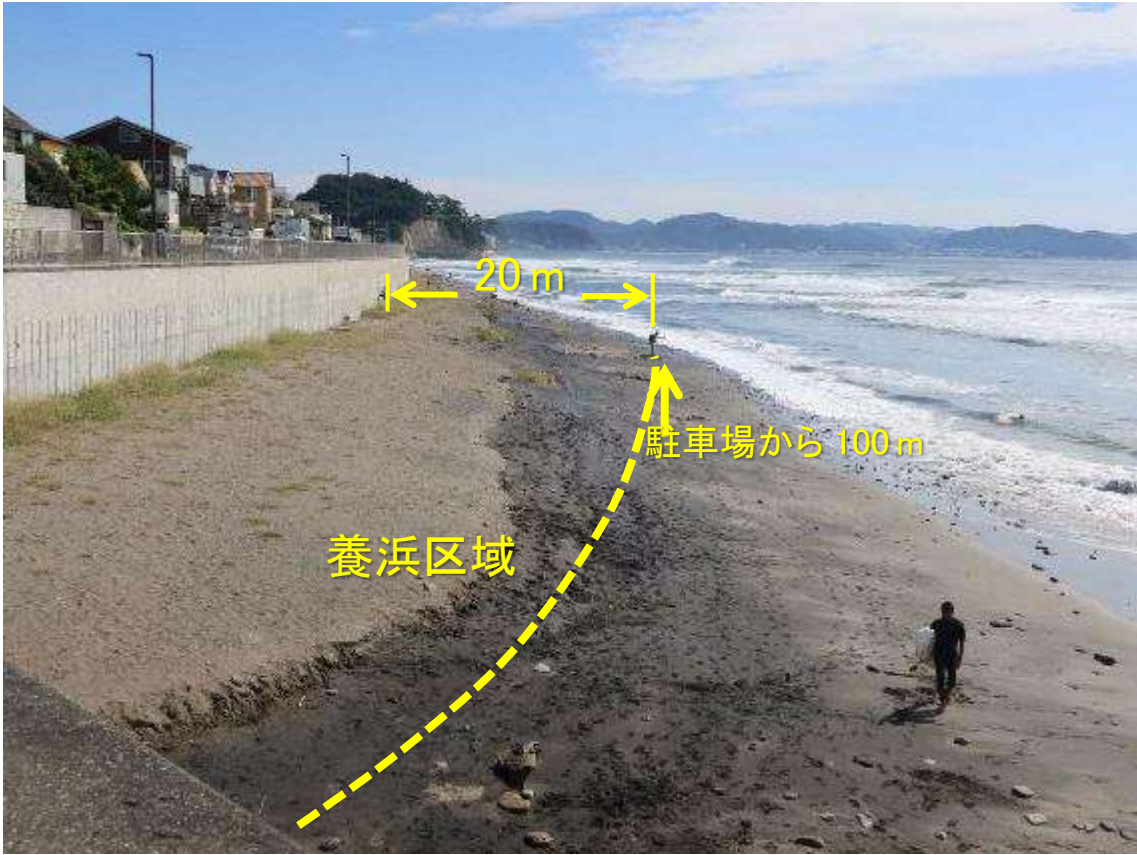
写真-15

次に、St.12 近傍の St.13 における前浜勾配の測定状況を写真-13 に示す。前浜勾配はほぼ 1/8 であった（写真-13）。さらに駐車場に接近すると浜崖に比高は 0.5 m まで増大しており、白い砂の層の下には黒い砂鉄層が広がっていた（写真-14）。最後に写真-15 は駐車場から東向きに海浜を望んだ写真で、護岸前面の砂浜は西側ほど広く、その海側端に沿って浜崖が形成されていたことが分かる。この砂浜の規模を調べるために、駐車場から東側に 100 m 離れた地点と、護岸の沖 20 m の地点を写真に示した。

である。また、砂は仮設作業道を造り、そこを經由して搬入する方法が一般的である。これらを考慮すれば、駐車場の東端からの土砂の搬入が無理がない。この手法は過去にも行われてきた方法でもある。そこで現地でその規模について考えた。砂の調達は別として、いま駐車場の護岸の東端から東側へ長さ 100 m まで、また国道 134 号線の護岸から沖向きに幅 20 m で盛り土を行うこととし、盛り土の高さを 1 m とすると、養浜量は 2,000 m<sup>3</sup> となる。その具体的イメージは写真-15 に破線で示す区域において厚さ 1 m の盛り土となる。写真-15 に示す砂は、観察によれば中砂細砂に分類され、比重も通常の砂の 2.3 程度と考えられるが、この砂は砂鉄分と比較して比重が 2.3 程度と小さいため波の作用で容易に運び去られる。よってこの範囲に養浜した土砂（中砂細砂）は、写真-12, 14 に示したと同様、波の作用により盛り土の海側端から運び去られ、盛り土区域には浜崖が形成されることになる。これを防ぐには養浜材として粒径の大きな礫を用いればよいが、礫材の投入に関する地域合意が得られていない状況下ではまず過去にあった砂浜と同様な材料を用いた養浜で試験施工を行い、その結果を待って別の材料による養浜について考えることが望ましい。投入土砂の移動状況をモニタリング調査で調べ、その変化から今後行う本格養浜の仕様を考えることが妥当な方法であろう。
