# 河川構築物漁場環境影響調査

## 魚道の効果について－Ⅱ（要旨）

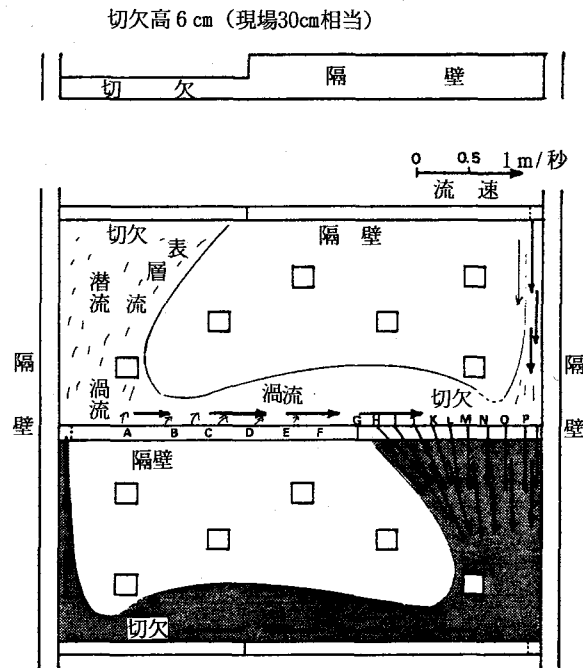
第1図 1/5縮尺モデル、切欠高6cmの流速測定図

その結果、この魚道の上半分には設置されている切欠型隔壁では設計流量時に、その通水量のほとんど全てが切欠部と潜孔を流下していた。このため、切欠部の流速は速く、魚道の機能を十分発揮できる構造となっていないことがわかった。その主な原因は切欠高(30cm)が大きすぎることにあったと考えられた。また、第1図にみられるように、阻柱のほとんどは水勢の緩和に効いていないことが分かった。

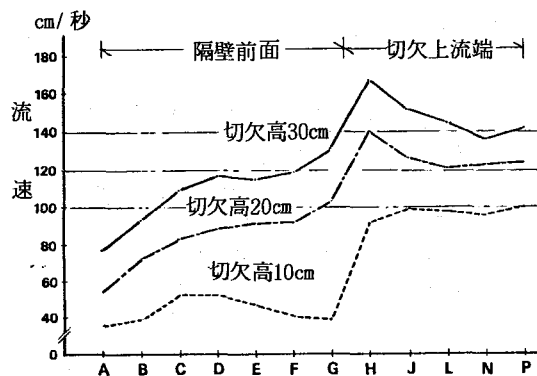
第2図 モデル実験値を磯部魚道のレベルに換算した切欠高と流速の関係

5. 磯部魚道の1/5縮尺モデルによる流況実験では切欠高を小さくすることにより、切欠以外の隔壁を越える水量が増し、顕著な水勢緩和の効果がみられた。(第2図)
