資料(Data)

引地川の河岸や中州に堆積するプラスチック片の状況（2023～2024年）と発生源調査

Investigation of microplastics and macroplastics accumulated on the riverbanks and middle
in the Hikiji River (2023-2024) and Source investigation

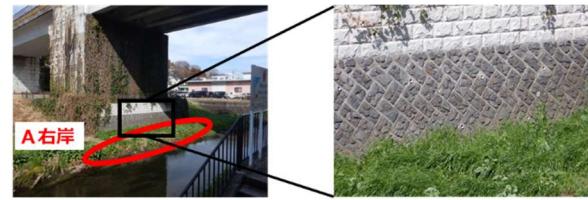
図 10 地点 A 右岸の周辺状況（その 1）

その結果、地点 A については、個数密度が高くなりうる要因がいくつか見つかった。図 10 の赤枠で示した調査地点（採取区画）のすぐ上部に排水管らしきものが複数あり、それをたどっていくと高架道路の路肩につながっていた。すなわち、降水時に高架道路の路肩散乱プラスチック片などが流れてきて堆積した可能性が考えられる。

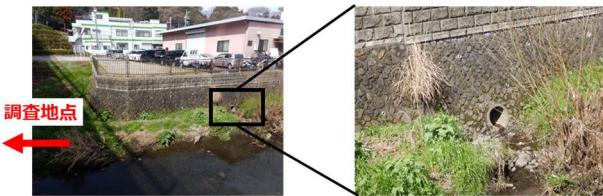
図 11 地点 A 右岸の周辺状況（その 2）

また、調査地点の 10m ほど上流に排水口が見つかった（図 11）。この排水口がどこにつながっているかは詳細には分からなかったが、川と並行している道路脇の側溝や周辺施設からプラスチック片が流入し、増水時には河岸に堆積する可能性が考えられる。

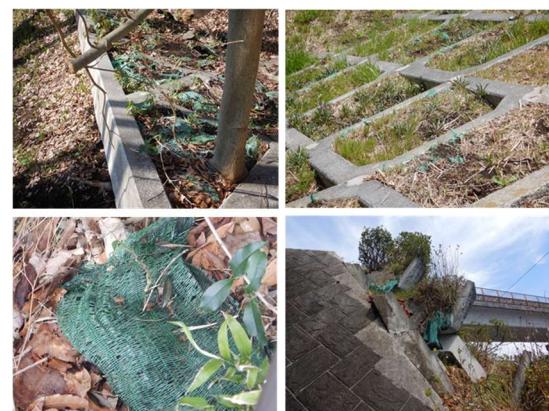
図 12 地点 A 右岸の周辺状況（その 3）

道路脇の側溝などからの流入が考えられたため、道路周辺の調査を行ったところ、斜面上の土砂流出を防止するためと思われる土嚢袋のようなシートが劣化してほつれた状況を確認した（図 12）。周辺にはこのシートがほつれた「ひも状（フィルム状）」のプラスチック片が確認され、FT/IR で測定したところ PE であった。河岸で採取したサンプルの中にも PE 製のひも状（フィルム状）プラスチック片は数多く確認されており、土嚢袋やシートの劣化物（切れ端）も発生源になり得るものと考えられる。

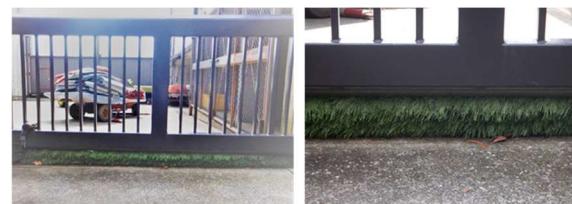
図 13 地点 A 右岸の周辺状況（その 4）

また、サンプル中には人工芝の破片と思われるものも数多く確認されているため、人工芝破片の発生源についても調査を行った。人工芝の発生源としては、テニスコートやサッカースタジアムなどのスポーツ施設、ショッピングモールなどの大型施設などが考えられる。付近を調査したところ、そのような施設は確認できなかったが、ロール状の人工芝を使用している野球場を確認した（図 13）。おそらくグランドに雨水等が流入しにくくように使用しているものと思われたが、グラウンドは天然芝であり、人工芝の使用量としては多くはなかったため、大規模な発生源の可能性は低いものと考えられた。今回、有力な人工芝の発生源の特定はできなかったが、最近ではホームセンターなどでも販売されているため、一般家庭の庭やベランダなどで使用されるケー

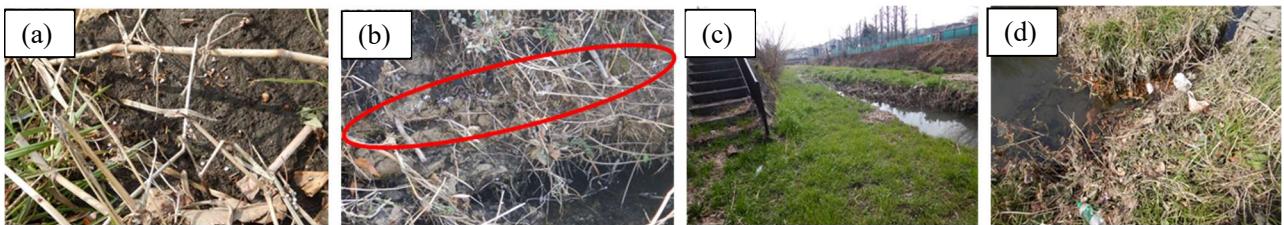
図 14 地点 B 左岸の状況 (2025 年 3 月、右の写真ほど上流側)

ビーズクッションを扱っていたり使用したりしている施設として、リサイクルショップやデイサービスなどの施設を確認したが、河川から少し離れており、これらの施設からの流出の可能性は低いものと考えられた。また近年、収集時にパッカー車でクッションが破裂し、封入されているビーズが散乱する事故が増えているが、地点 B 周辺にはごみの収集ステーションがなく、戸別収集方式であったため、この可能性も低いと考えられた。一方、2025 年 3 月に再度現場で調査を行ったところ、発泡 PS 製の小球体の散乱が確認された（図 14(a)）。地点 B の採取区画から左岸の上流側を調べていくと、川沿いの所々に発泡 PS 製の小球体が確認され（図 14(b)）、約 150m 離れたところが発生源と考えられた（図 14(d)）。d 地点のすぐそばに川へ下りられる階段があるため（図 14(c)）、おそらく不法投棄（ポイ捨て）されたものと推定された。
