## 2 丹沢大山の保全・再生対策

### I どのような事業か

## Ⅱ 第1期5年間（平成19～23年度）で何をしてきたか

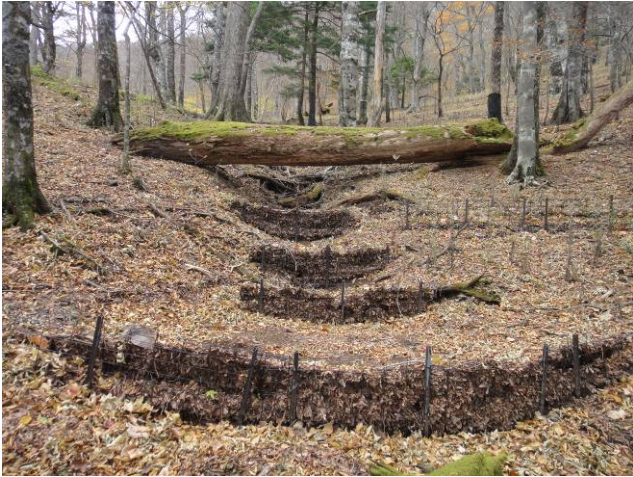
土壌流出防止対策（清川村 丹沢山東側山腹斜面）

土壌流出対策工事で設置した金網筋工の設置後4年の状況。金網筋工の山側に落葉落枝及び土壌が堆積している。

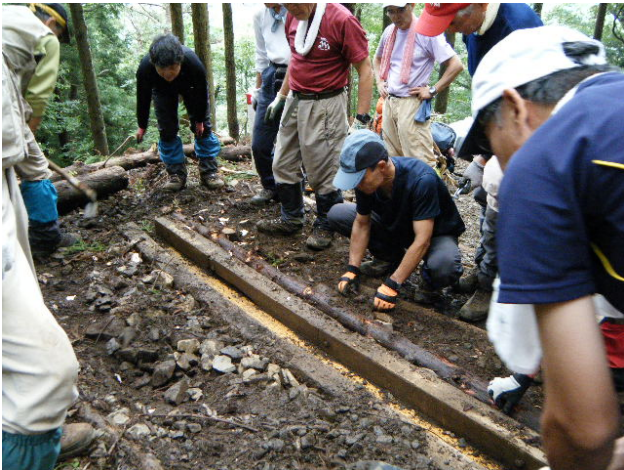
登山道補修状況（秦野市 大倉尾根線）

県民協働により登山道の土砂流失防止のため「水切り」を設置。

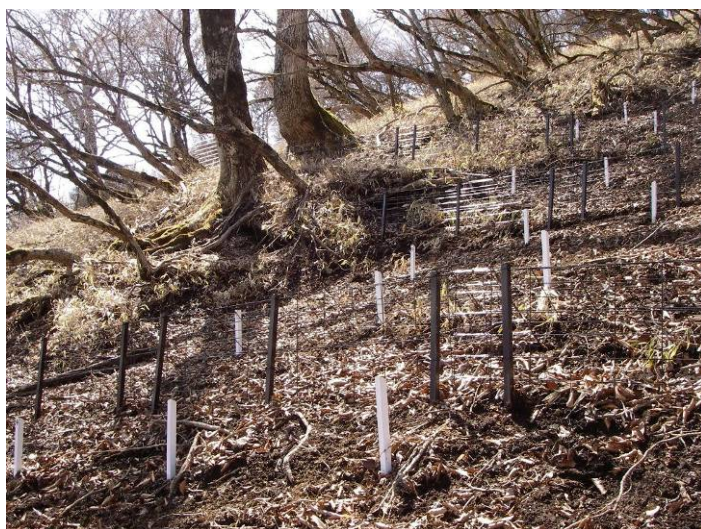
平成 23 年度は、H19～23 年度の土壌流出対策工事施工地に設置した土砂移動量調査枠 25 箇所において土砂侵食量を測定するとともに、植生の調査を行った。

写真  
金網筋工（茶色の網の中及び上部に落枝落葉を貯留させて土壌流出防止効果を発揮する施設）施工箇所に設置した土砂移動量調査枠（白色鋼製柱が枠状に設置されている）

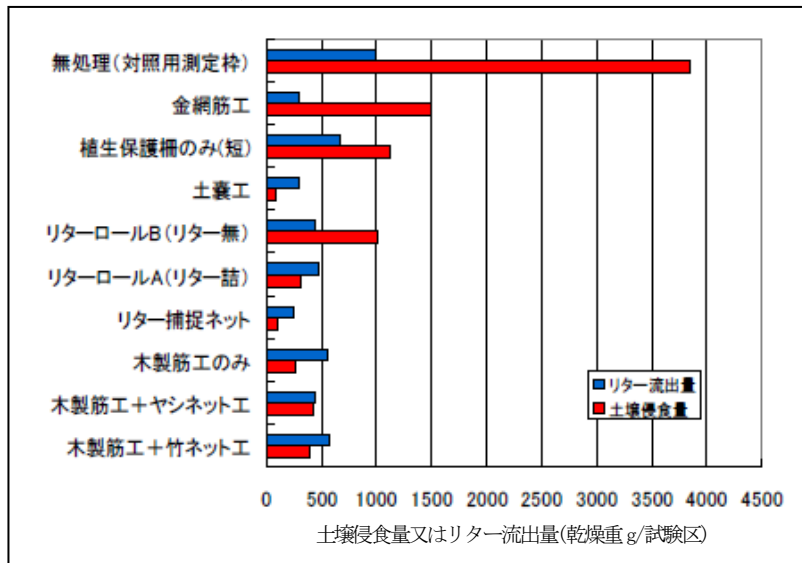
#### 対策工種別平均の土壌侵食量とリター流出量

- ⑦ 現段階では、土壌侵食軽減効果が大きく施工性が良いのはリター捕捉ネット工である。（下図参照）

※2007 (H19) 年5～9月の5ヶ月間に5m×2m 試験区 (10 m<sup>2</sup>) あたりの土壌侵食量又は流出量(どちらも乾燥重 g)。ひとつの工種で複数個の試験区がある場合は、各試験区の平均値。

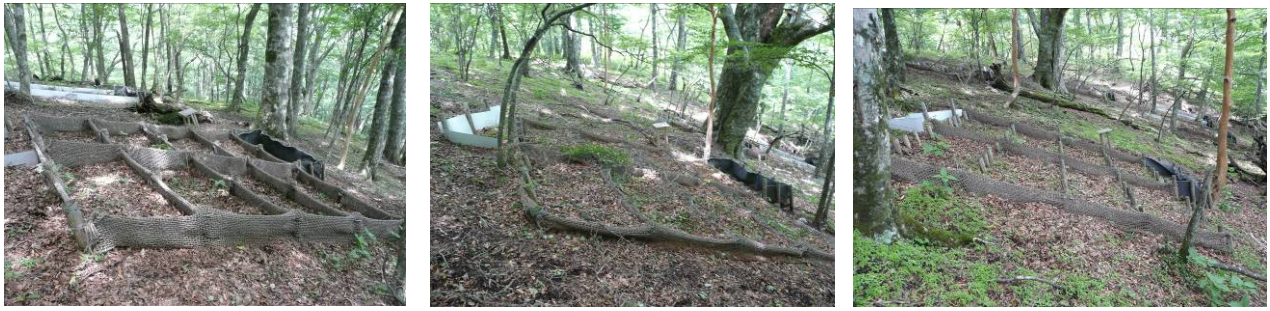
3～4年経過した先行事業地のモニタリング調査を継続して行った結果、現時点での対策工ごとの施工効果を昨年時点の各対策工の評価と比較すると、土嚢を使った工法の効果が相対的に下がり、植生保護柵を使った工法の効果が高くなった。

写真 2009 (H21) 年7月時点の対策工の状況  
(左：捕捉ネット工 中央：リターロール工B 右：竹袋土嚢工)

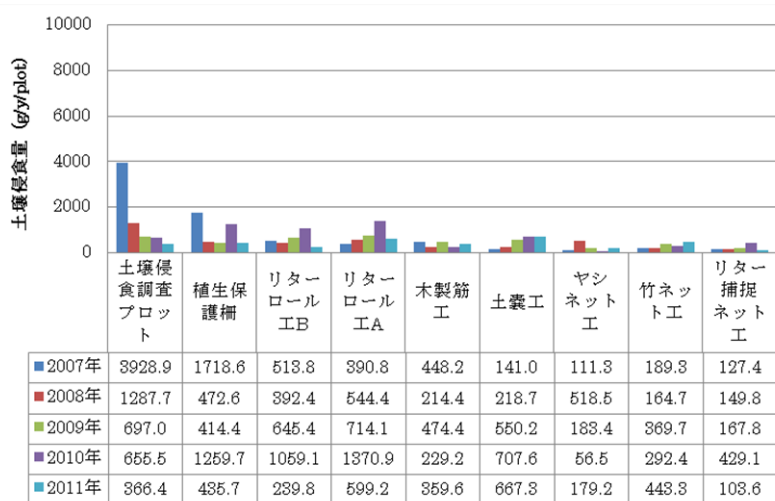
東丹沢堂平地区の 5～6 年経過した先行事業地のモニタリングを継続して対策工の効果を検証し、各対策工の特性を再評価した(表 1)。なお、平成 23 年度は台風等の影響で例年より降雨が多かったため、土壌侵食量だけで見ると、特に平成 18 年度施工地において前年度より増加した工種が多かった(図 1、2)。

図 1 H17 年施工地における 2007 (H19)～2011 (H23) の各対策工の年別積算土壌侵食量(対策工種別平均値)(年間積算侵食量 g/10m<sup>2</sup>プロットあたり)

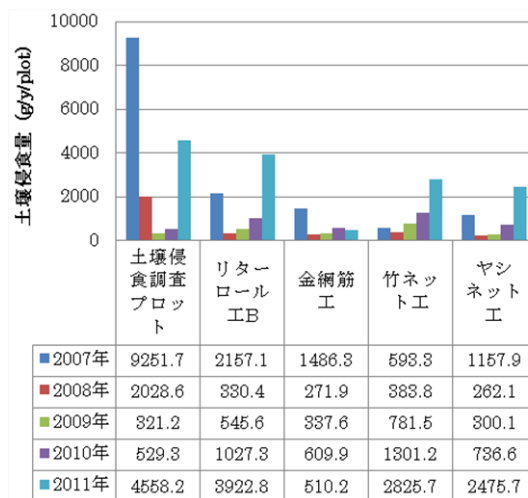
図 2 H18 年施工地における 2007 (H19)～2011 (H23) の各対策工の年別積算土壌侵食量(対策工種別平均値)(年間積算侵食量 g/10m<sup>2</sup>プロットあたり)

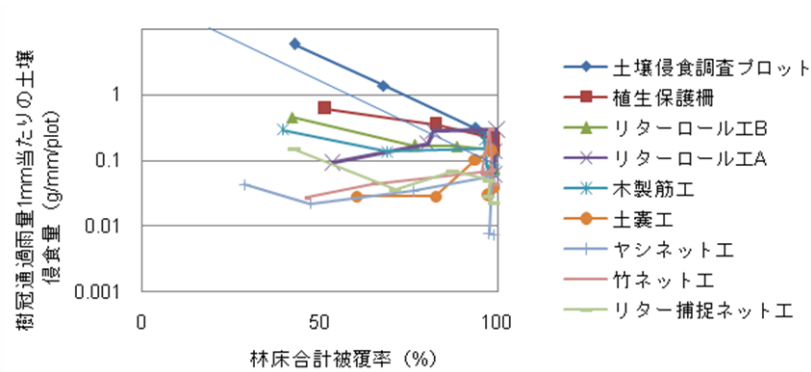
降雨量の影響を踏まえて土壌侵食量の経年変化を比較するために、夏季(7～9月)の樹冠通過雨量 1mm あたりの土壌侵食量を指標として土壌侵食量及び林床合計被覆率の経年変化を調べた(図 3、4)。その結果、林床合計被覆率は、すべての対策工において経年により増加し、対策工を設置して 3～4 年目以降には、ほとんどの対策工の林床合計被覆率が 95～100% になった。樹冠通過雨量 1mm 当たりの土壌侵食量は、経年により減少する工種がある一方で、施設の破損や資材の劣化等により経年により増加する工種もあり、工種により異なっていた。しかし、同じ林床合計被覆率の場合、ほとんどの対策工において、対策を行っていない無処理の土壌侵食調査プロットと比べて樹冠通過雨量 1mm 当たりの土壌侵食量は少なかった。すなわち、対策工により土壌侵食量は減少することが確認された。

図3 H17年施工地の各対策工における2006(H18)～2011(H23)の7月～9月の樹冠通過雨量1mm当たりの土壌侵食量と林床合計被覆率(各折線の左から2006～2011年の順番)

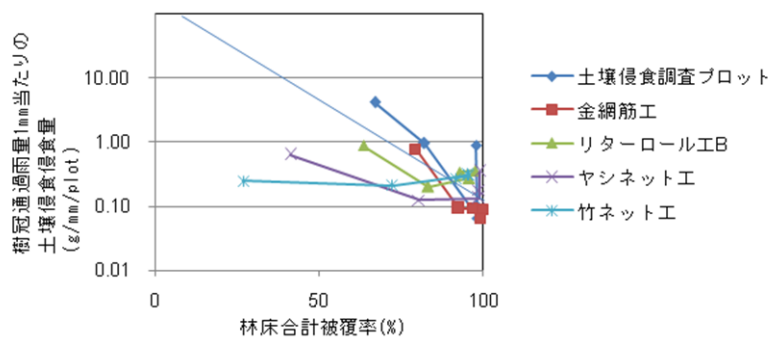
図4 H18年施工地の各対策工における2007(H19)～2011(H23)の7月～9月の樹冠通過雨量1mm当たりの土壌侵食量と林床合計被覆率(各折線の左から2007～2011年の順番)
