人工林現況調査について

調査の目的

人工林現況調査

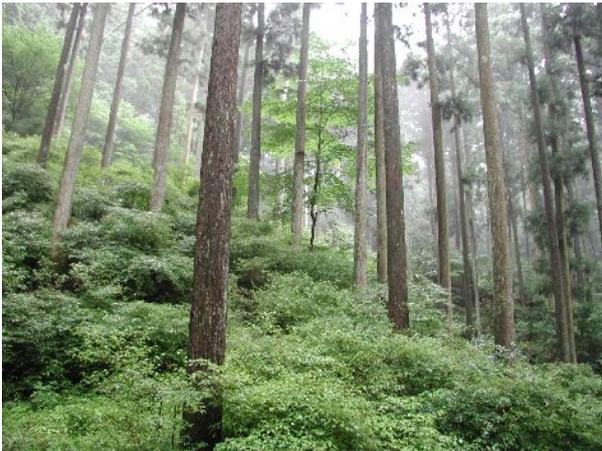
Aランクの森林

(林内が明るく、下層植生や土壌状態が良好な森林)

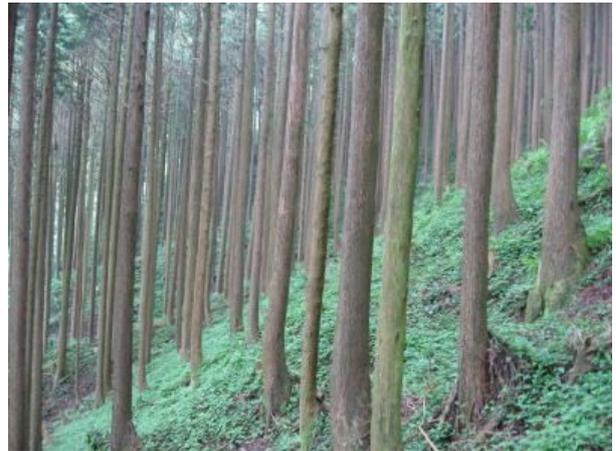
Bランクの森林

(林内が暗く、下層植生が貧弱な森林)

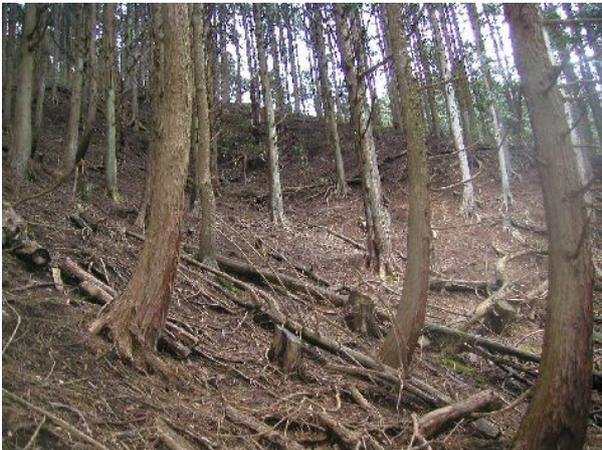
Cランクの森林

(土壌流出が見られる森林)

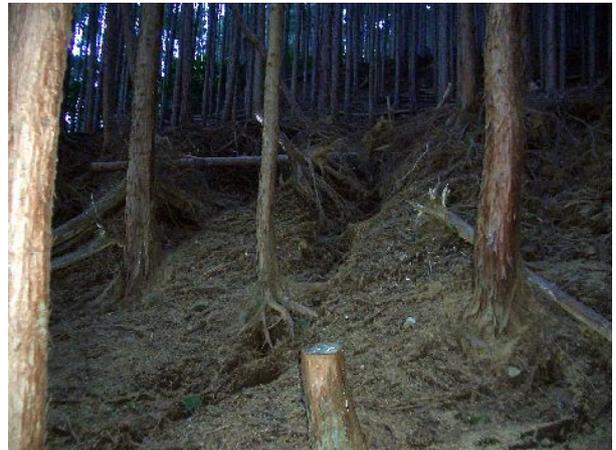
Dランクの森林

(土壌流出が激しく、早急な対策を講じる必要がある森林)
