人工林現況調査について

人工林現況調査

総合評価ランク別の森林状況

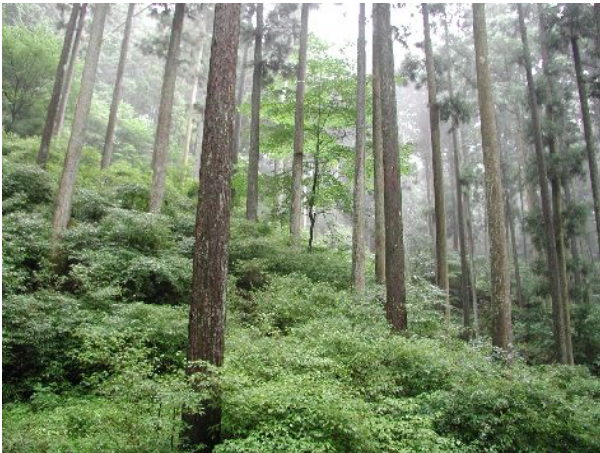
Aランクの森林

(林内が明るく、下層植生や土壌状態が良好な森林)

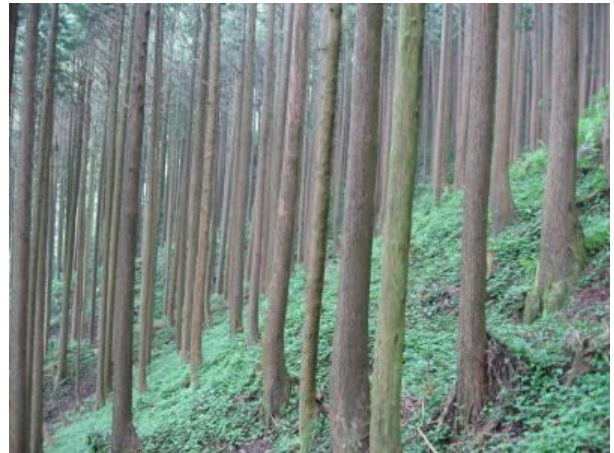
Bランクの森林

(林内が暗く、下層植生が貧弱な森林)

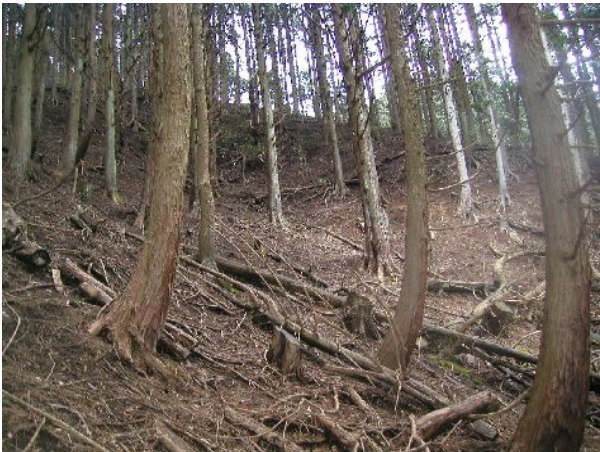
Cランクの森林

(土壌流出が見られる森林)

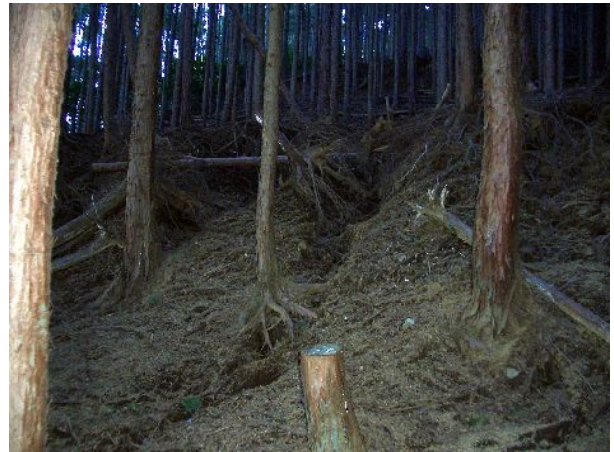
Dランクの森林

(土壌流出が激しく、早急な対策を講じる必要がある森林)
