## 檜洞丸におけるブナハバチの大発生によるブナの衰弱枯死

Severe damages on beech trees (*Fagus crenata*) caused  
by the outbreak of a sawfly (*Fagineura crenativora*)  
in Mt. Hinokiboramaru

越地 正・谷脇 徹・相原敬次・山根正伸：檜洞丸におけるブナハバチの大発生によるブナの衰弱枯死 神奈川県自然環境保全センター報告9:95-104, 2012 ブナハバチの発生回数とその規模が大きかった檜洞丸周辺地域においてブナの衰弱枯死状況を調査した。その結果、ブナの衰弱枯死は現在も進行中であり、この過程でブナハバチ被害の影響を強く受けていることが考えられた。ブナの衰弱枯死にはブナハバチの繰り返し被害の影響が大きいといえるが、2007年のような大規模発生の場合には、被害範囲の拡大に伴って1回食害でも比較的高い割合で枯死個体が発生することがわかった。一方、固定調査地においてブナの衰弱枯死状況を調査した結果、ブナの衰弱枯死は最初にできたギャップを中心として周囲に拡大していくことがわかった。この調査地内でもブナハバチ被害の影響が強く関与して衰弱枯死が進行するとともに、大きいギャップの形成に伴ってオゾンや水ストレスの影響を受けやすくなり、衰弱枯死が加速されると推測した。

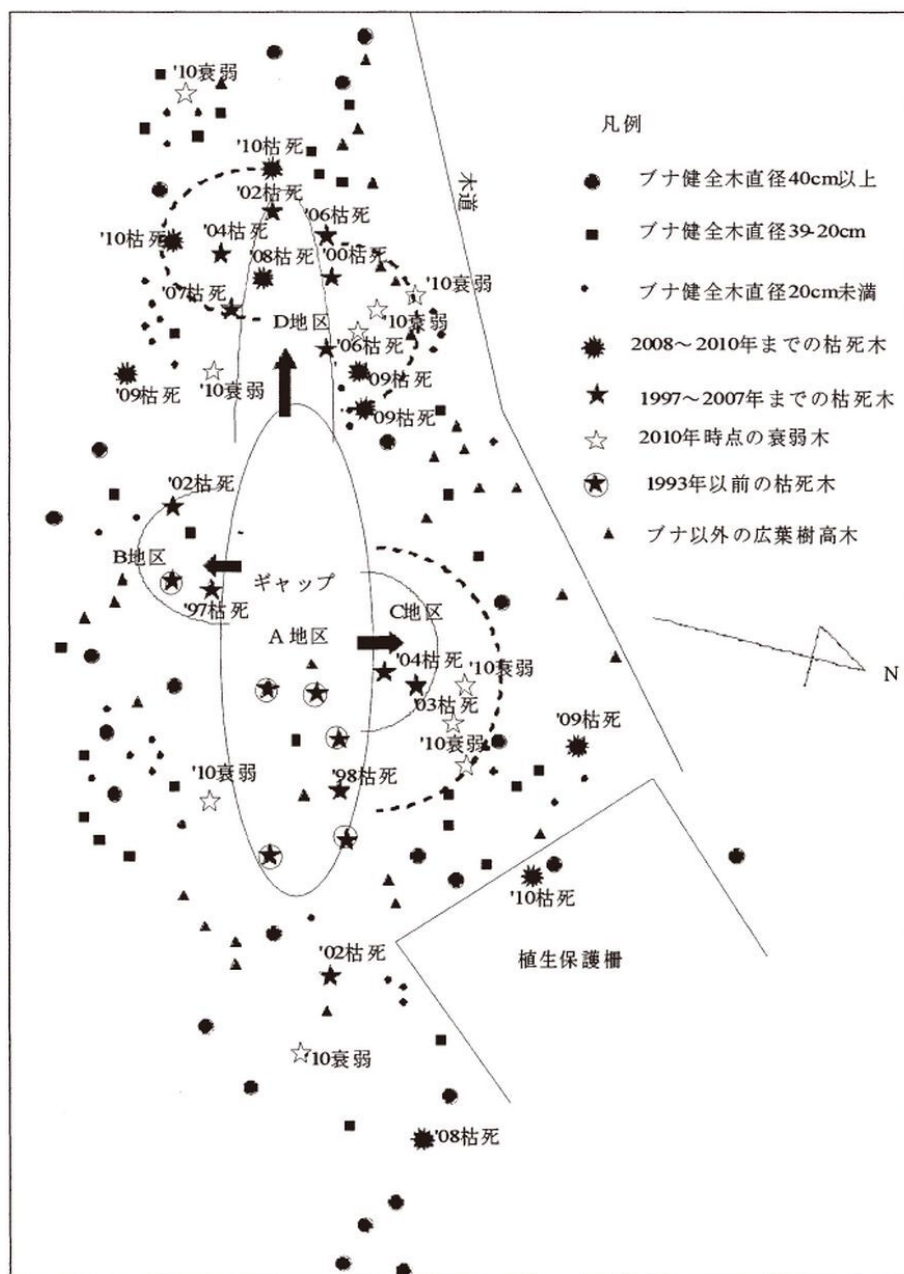
図8 固定調査地でのブナの衰弱枯死分布状況

これらの衰弱枯死木の発生位置を図8に示した。この図にあるA地区は1997年当時の最初に出来たギャップで約0.1haの大きさであった。その後、2007年までは、A地区の南方向のB地区、北方向のC地区、西方向のD地区への3方向に拡大した。これらのブナの枯死によりギャップの大きさは、A地区の約2倍となった(越地, 2008)。

その後、2010年時点では、D地区の周囲にブナの衰弱枯死が目立ち、ギャップはさらに拡大した。また、C地区も斜面上部方向に衰弱する個体が認められたが、これらの個体は枯死寸前の状態にある。2010年時点でギャップの大きさは約0.3haとなり、固定調査地全体の43%を占める面積となった。

以上の結果から、本調査地では最初に出来たギャップを中心にして、年々ブナの衰弱枯死が周囲に拡大していくことが明らかになった。また、この大きなギャップ形成跡地はシカの採食圧を受けて後継樹が更新できず、オオバイケイソウやマルバダケブキなどのシカの不嗜好性植物が繁茂した草地状態になっている。また、大きいギャップ形成に伴って、風当たりが良くなるなどの環境変化によりオゾンや水ストレスなどの影響を受けやすくなるため、これらの要因もブナの衰弱枯死を加速すると推測される。

しかし、現状では残存するブナの約半分がほぼ健全な状態にあるので、これ以上の衰弱枯死の進行をくい止めるためブナハバチの大発生を制御する技術を確立するとともに、ギャップを拡大させないため短期間に森林再生する技術を確立する必要がある。

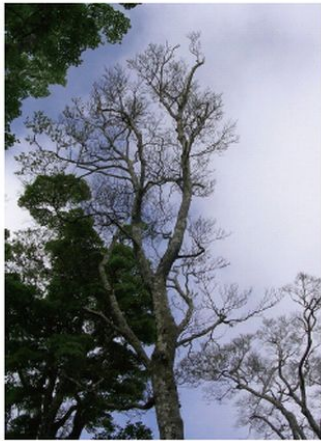
本事例は2007年に「衰退度2」の状態でブナハバチの激害を受けた後、翌年の2008年7月に急に枯死した。この個体は枯死時点で幹の一部が剥がれており部分的に腐朽が進行していた。したがって、衰弱しつつあった状態で、全ての葉を消失する被害を受けたため短期間に枯死したものである。

写真1-1 事例1、2007年8月(衰退度2)  
激害発生、葉が全て被害された状態

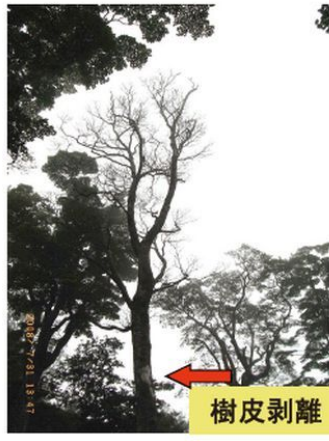
写真1-2 事例1、2008年7月(衰退度4)  
開葉はみられず、急激な枯死

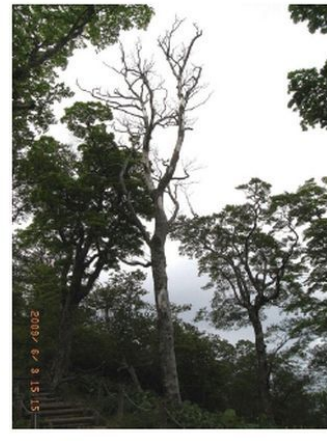
写真1-3 事例1、2009年6月  
枯死1年後、小枝の大部分落下  
幹全体に樹皮剥離が進行

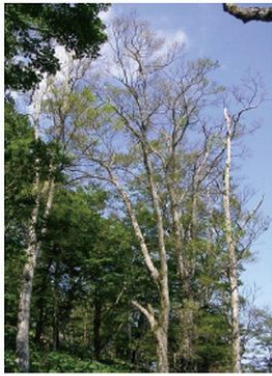
本事例は2004年時点は「衰退度1」の状態で大害の被害を受け、その翌年の2005年に激害の被害を受けた。2006年にはブナハバチ被害は発生しなかったが、葉量はかなり減少し、「衰退度2」の状態となった。2007年に再び激害の被害を受け「衰退度3」と衰弱が進み、その後、2008年に枯死寸前の状態、すなわち「衰退度4」となり、翌年の2009年8月に枯死した。これらの衰弱枯死過程では3回にわたるブナハバチ被害の影響は大きかったと考えられる。なお、この場所は南斜面の風当たりのよい場所にあり、オゾンや水ストレスの影響を受けやすい立地条件にあるため、これらの要因も衰弱を加速させた可能性がある。

写真2-1 事例2、2005年7月(衰退度1)  
激害発生、二次開葉あり

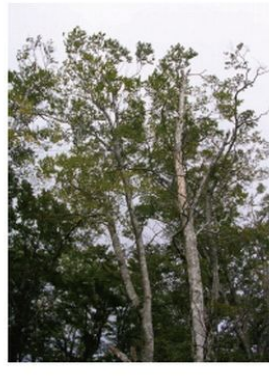
写真2-2 事例2、2006年9月(衰退度2)  
やや葉量少ない

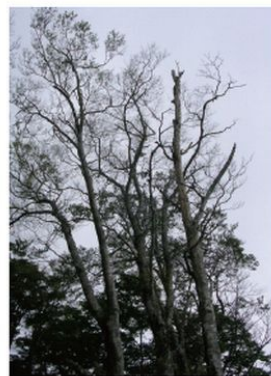
写真2-3 事例2、2007年7月(衰退度3)  
激害発生、二次開葉なし

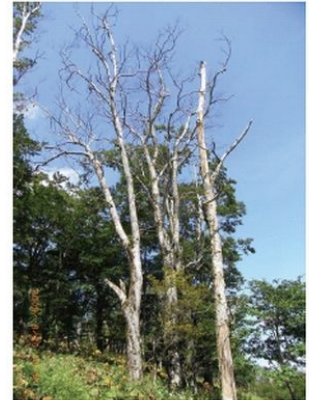
写真2-4 事例2、2009年8月  
枯死

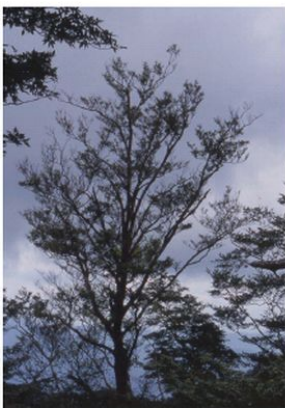
本事例は1993年にブナハバチの激害を受けた後、1999年に中害で「衰退度1」、2002年に大害で「衰退度2」、2004年に激害で「衰退度3」となり、衰弱が徐々に進行した。その後、2005年になると急速に葉量が減少し、枯死寸前の状態となり、翌年の2006年7月に枯死した。この事例は衰弱枯死までに18年の長期間を要した事例である。この間に4回のブナハバチ被害を受けたが、これらの影響が強く働いて枯死したものとする。この個体は尾根沿いにあるため、南西方向からの風を受けやすい。このため、事例2と同様にオゾンや水ストレスの影響も考えられる。

写真3-1 事例3、2002年7月(衰退度2)  
大害発生

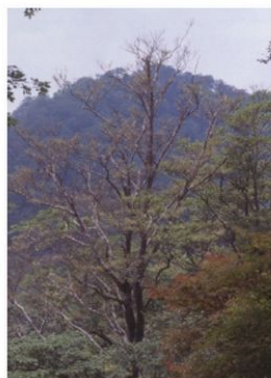
写真3-2 事例3、2004年7月  
激害発生(衰退度3)

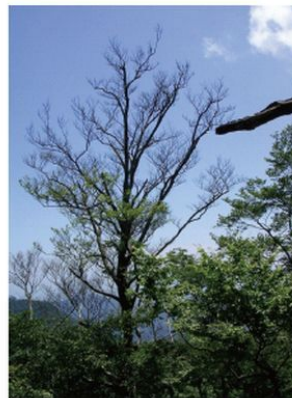
写真3-3 事例3、2005年7月(衰退度4)  
枯れ寸前、生きた枝は下部の枝のみ

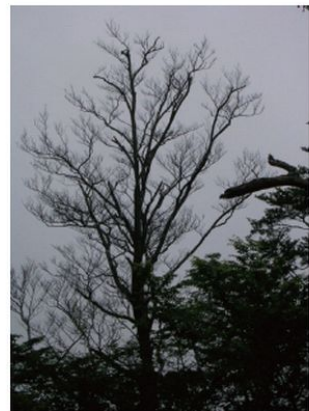
写真3-4 事例3、2006年7月  
枯死

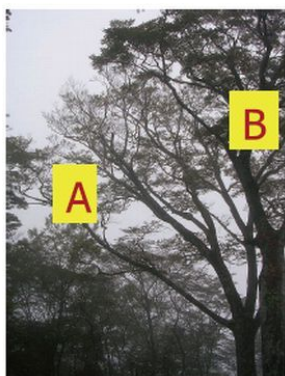
本事例は2本のブナのうち、左側のブナをA木、右側のブナをB木とする。2005年にはA木は激害、B木は微害で、いずれも「衰退度1」であった。2006年にはブナハバチ被害は発生しなかったが、A木は葉量が減少し、枝枯れが発生した。2007年にはA木は再び激害を受け「衰退度2」となった。2008年から2010年まではブナハバチ被害はほとんど発生しなかったが、この間にA木は2008年に「衰退度2」、2009年に「衰退度3」となった。2010年も「衰退度3」であるが、葉量が徐々に減少し、枝枯れも目立つようになり衰弱がさらに進行した。これに対してB木は被害の程度が軽かったことから「衰退度1」の状態を維持した。A木は2005年と2007年の2回にわたる激害を受けた影響が大きく、これにより衰弱が進行したと考えられる。本事例では2本の木が近接しているにもかかわらず、A木のみが強い食害を受けている。ある程度衰弱しつつある個体の方がブナハバチ被害を受けやすいといえる。このような事例はほかにも数例が認められた。

写真4-1 事例4、2005年10月(衰退度1)  
A木は激害  
B木は微害

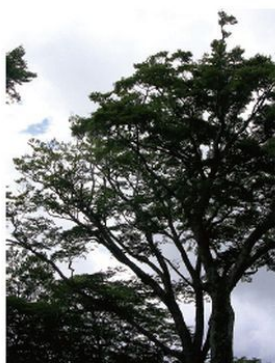
写真4-2 事例4、2006年8月  
ブナハバチ被害なし  
A木は葉量減少(衰退度2)

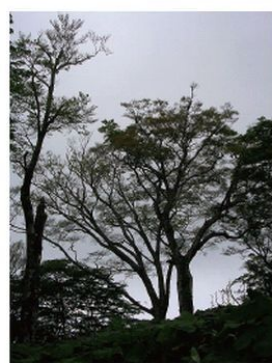
写真4-3 事例4、2007年6月  
A木は激害(衰退度2)  
B木は中害

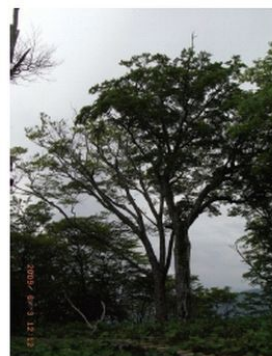
写真4-4 事例4、2009年6月  
A木は衰退度3  
B木は衰退度1

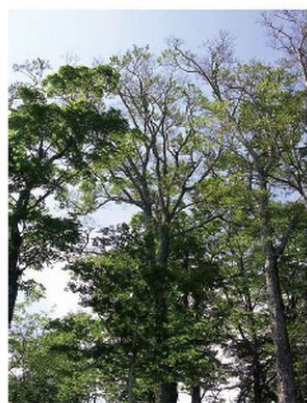
本事例は2002年に微害で「衰退度1」、2005年に大害で「衰退度1」、2007年に激害を受けて「衰退度2」となった。2007年には二次開葉がみられ樹勢は回復したが、2008年になると急激に葉量が減少し、「衰退度3」となり衰弱が進行した。その後、2009年から2010年にかけてさらに衰弱し、2011年には太い枝の枯死が目立つようになり「衰退度4」になった。この個体の周囲にはハウチワカエデの高木

があり、直接の風当たりは弱い場所にある。したがって、衰弱原因としては2005年と2007年のブナハバチ被害の影響が大きいと考えられる。

写真5-1 事例5、2005年7月(衰退度1)  
大害発生

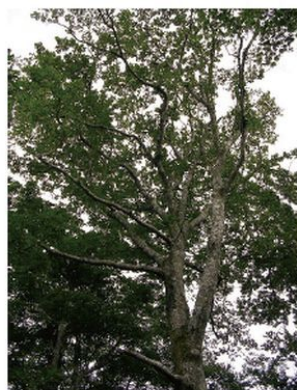
写真5-2 事例5、2006年8月  
ブナハバチ被害なし

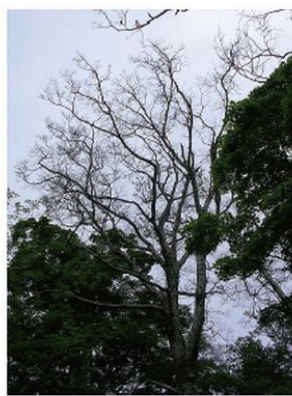
写真5-3 事例5、2007年7月  
(衰退度2)、激害発生

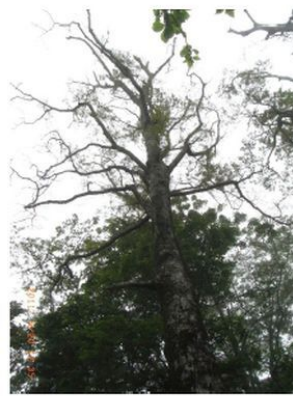
写真5-4 事例5、2011年6月(衰退度4)  
ブナハバチ被害なし

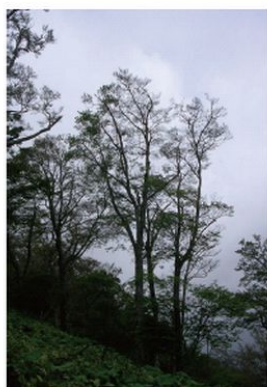
本事例は2本のブナのうち、左側のブナをA木、右側のブナをB木とする。2007年には両方の個体とも激害を受け、「衰退度1」の状態であった。2008年から2010年まではブナハバチ被害はほとんど発生しなかったが、2009年になるとB木の樹冠上部が枯死し、「衰退度2」となった。B木は南風を直接受け、オゾンや水ストレスを受けやすい条件下にあるため、これらの影響も加わり先端部の枝枯れが進行したと考えられる。B木は2011年にも激害を受けたため、さらに衰弱が進み、その年の秋には南側の太い枝が枯死、葉量も減少し、「衰退度3」となった。これに対してA木は、2007年に激害を受けたが、2011年の被害が微害であったこともあり、「衰退度1」を維持している。

写真6-1 事例6、2007年6月(衰退度1)  
広範囲に激害発生

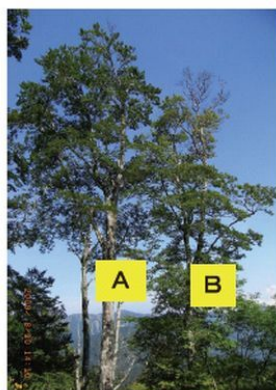
写真6-2 事例6、2009年8月  
B木先端に枝枯れ発生(衰退度2)  
A木は回復

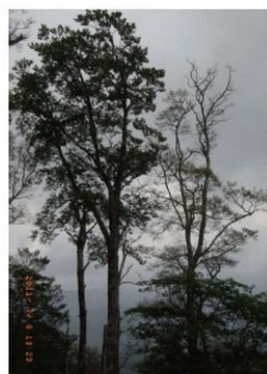
写真6-3 事例6、2011年7月  
B木に激害発生(衰退度2)  
A木は微害(衰退度1)

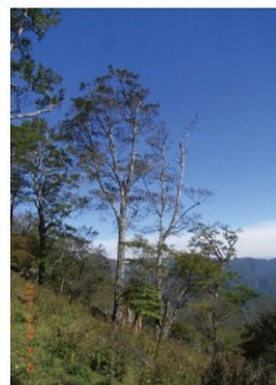
写真6-4 事例6、2011年9月  
B木の太い枝の枯死(衰退度3)

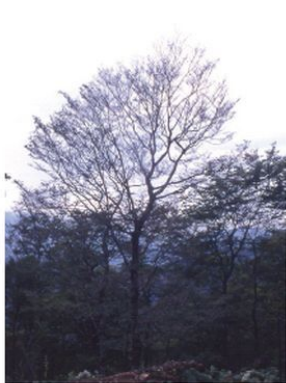
本事例は1999年に激害、2002年に中害、2005年と2007年に激害と4回の被害を受けている。しかし、激害を受けた翌年は葉量が一時的に減少するが、樹勢の回復が早く、2010年時点でも「衰退度1」と衰弱が進行していない。この個体は4回にわたるブナハバチ被害を受けても樹勢の低下がみられなかったことから、ブナハバチ被害に対して抵抗力が大きい個体といえる。

写真7-1 事例7、1999年7月  
激害発生

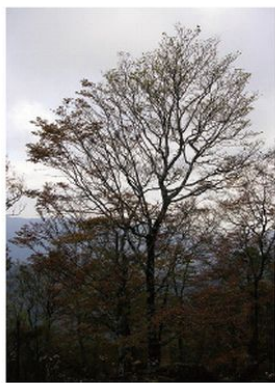
写真7-2 事例7、2005年10月  
激害発生

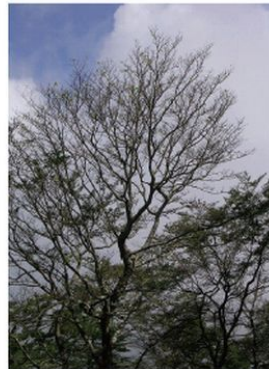
写真7-3 事例7、2007年8月  
激害発生

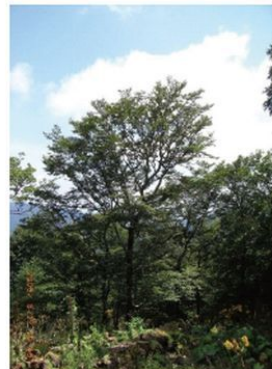
写真7-4 事例7、2009年8月  
(衰退度1)

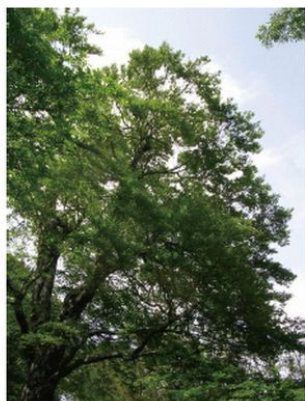
本事例は2007年より観察を始めている個体であるが、その後2010年までブナハバチの被害を受けていない。2010年時点で「衰退度0」と健全な状態を維持している。樹勢が旺盛で葉量も多く、開葉の時期が早いのでブナハバチ被害を受けにくいと考えられる。また、東斜面のやや凹地形の場所に生育していることから立地的にも有利な条件にある。

写真8-1 事例8、2007年6月  
ブナハバチ大発生年に被害なし

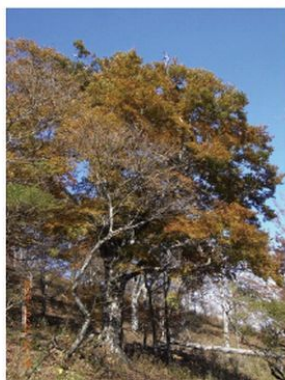
写真8-2 事例8、2009年10月  
紅葉時期にも樹冠全体に葉がある

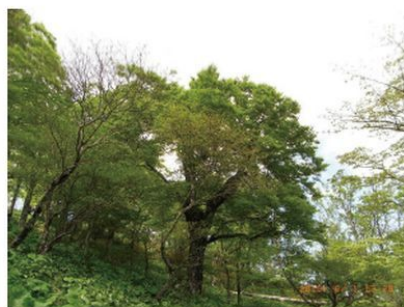
写真8-3 事例8、2010年6月(衰退度0)  
葉量多く、自然樹形を保つ
