# 県有林・山北管理区（山北県有林）における 森林づくりの取り組みの紹介 ～「丹沢大山保全計画」を反映した森林づくりに向けて～

牧 三晴\*

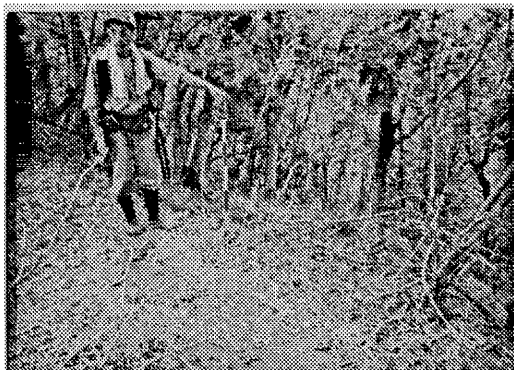
1. スズタケの衰退・・・スズタケは雨滴による土壌の浸食を防止し土壌の保全のため有効な働きをするが玄倉・中川両地区でシカの採食により衰退が進行している。また森林整備の際に刈り払いを行ったところは回復が遅い。衰退の度合いに応じた対策が必要である。一方、中川の屏風岩山から畦ヶ丸山・白石峠にかけては採食圧は比較的低く健全な状態が見られた（写真1）。
2. シカの不嗜好性の植物による林床植生の単純化が見られた。また、稚樹も少なく後継樹の確保、植生の導入などの対策が必要である（写真2）。
3. 主稜線付近に崩壊地が点在している。崩壊地から

写真1 スズタケの衰退状況

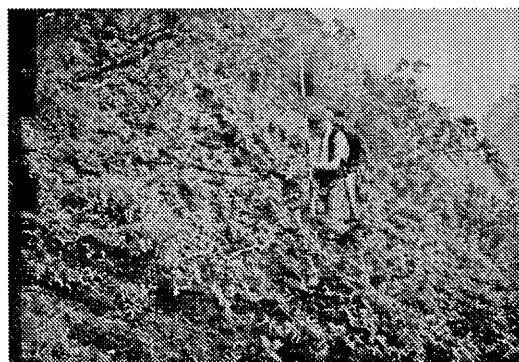
写真2 林床植生の様子(山北町中川 加入道付近)

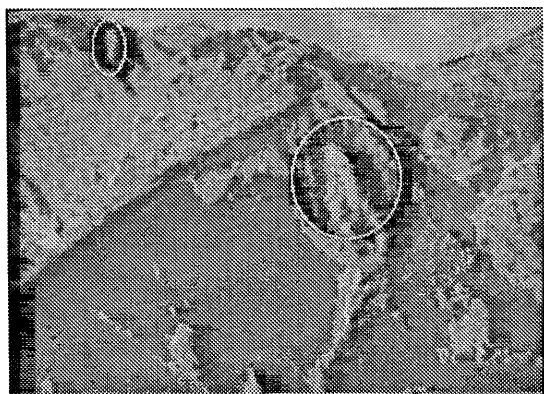
の土壌流出も進行しており林地保全のために対策が必要である(写真3)。

写真3 点在する崩壊地

(山北町中川笹子沢から屏風岩付近)

※丸で囲んだ場所は平成13年度に復旧を図った箇所  
写真6～9を参照。

山北県有林には、稜線付近に昭和47年の豪雨などの災害により発生した崩壊地が多くある。特に平成13年度には崩壊地の復旧に力を入れ、山北町玄倉の雨山や中川の屏風岩山の周囲をはじめ6ヶ所の崩壊地の復旧を図った。ここでは、基礎工作物として丸太積工(一部に簡易な鋼製の積工を使用)を施工し、丸太柵工・筋工、緑化工、植栽工、水路工、植生保護柵などを組み合わせて施工した(写真6～9)。

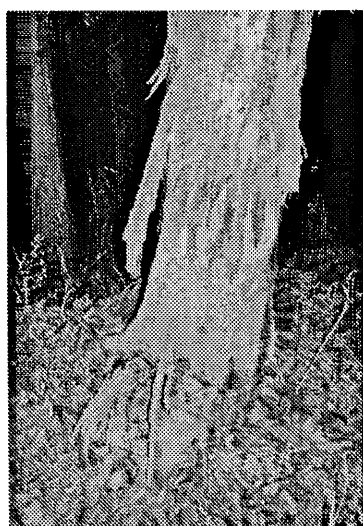
5. クマによる人工林の剥皮被害が中川・玄倉両地区で見られた(写真4)。

写真4 クマによるヒノキ剥皮の様子

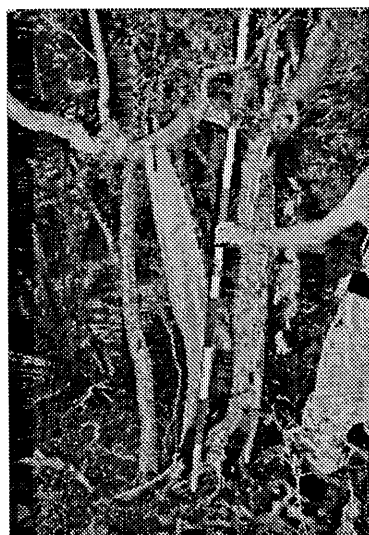
6. ミズキ、リョウブ、マユミ、ツリバナ等の広葉樹に鹿の樹皮食が見られ何らかの対策が必要である(写真5)。

写真5 広葉樹のシカによる樹皮食の様子
