県有林・山北管理区（山北県有林）における 森林づくりの取り組みの紹介 ～「丹沢大山保全計画」を反映した森林づくりに向けて～

牧 三晴*

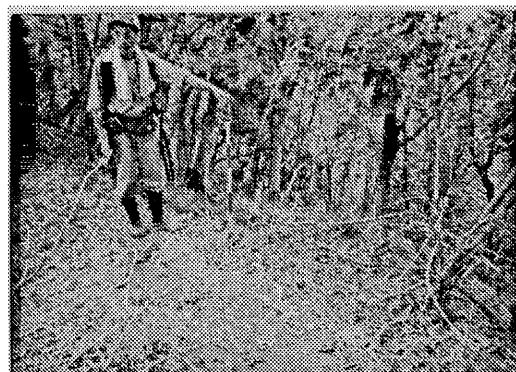
1. スズタケの衰退…スズタケは雨滴による土壌の浸食を防止し土壤の保全のため有効な働きをするが玄倉・中川両地区でシカの採食により衰退が進行している。また森林整備の際に刈り払いを行ったところは回復が遅い。衰退の度合いに応じた対策が必要である。一方、中川の屏風岩山から畦ヶ丸山・白石峠にかけては採食圧は比較的低く健全な状態が見られた(写真1)。
2. シカの不嗜好性の植物による林床植生の単純化が見られた。また、稚樹も少なく後継樹の確保、植生の導入などの対策が必要である(写真2)。
3. 主稜線付近に崩壊地が点在している。崩壊地から

写真1 スズタケの衰退状況

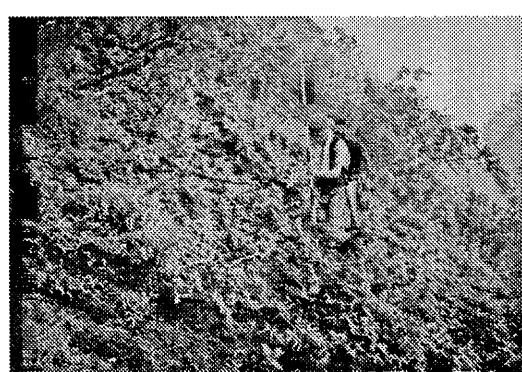
写真2 林床植生の様子(山北町中川 加入道付近)

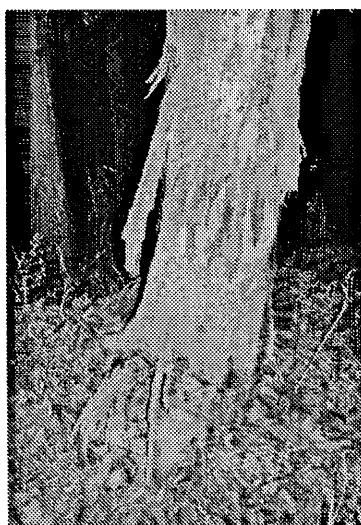
5. クマによる人工林の剥皮被害が中川・玄倉両地区で見られた(写真4)。

写真4 クマによるヒノキ剥皮の様子

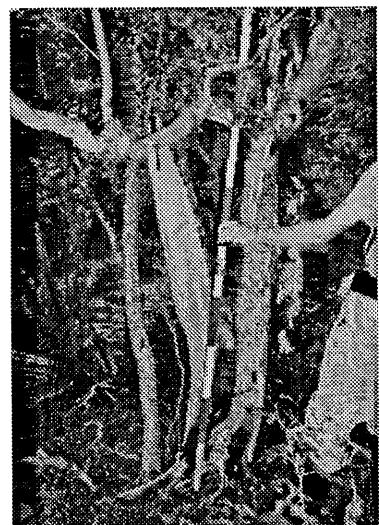
6. ミズキ、リョウブ、マユミ、ツリバナ等の広葉樹に鹿の樹皮食いが見られ何らかの対策が必要である(写真5)。

写真5 広葉樹のシカによる樹皮食いの様子
