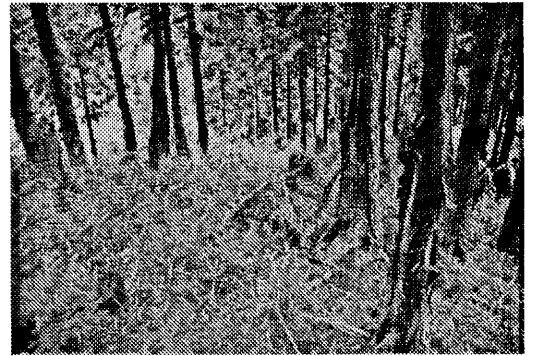
写真13 クマの剥皮を受けたヒノキ林  
(山北町中川 笹子沢)

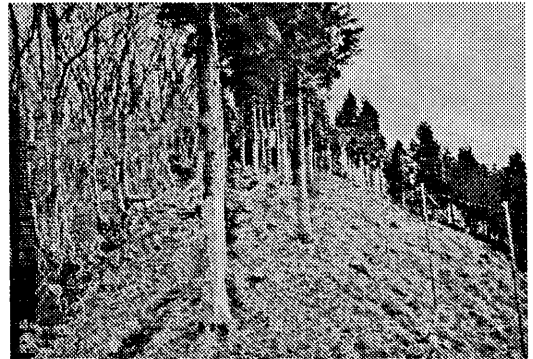
写真14 混交林化を図る森林  
(右側が被害木を伐採して広葉樹を植栽する予定地。健全な木には保護ネットを巻いている)

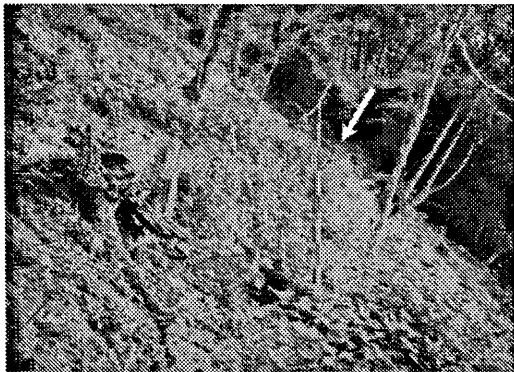
写真11 カヤ筋工施工半年後の様子  
(山北町玄倉 小川谷)

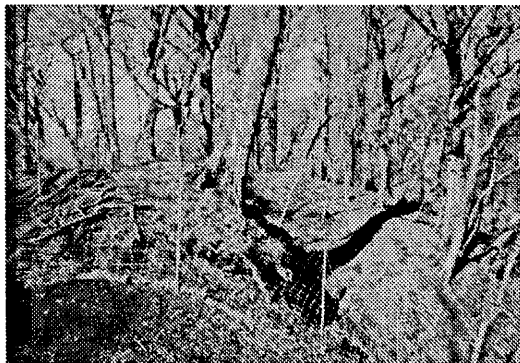
写真12 植生保護柵設置の様子  
(山北町玄倉 雨山付近)

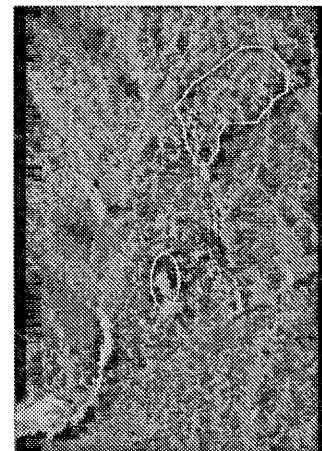
写真15 山北町玄倉 女郎小屋沢  
※上部が、混交林化、下部が崩壊の復旧を図った。
