丹沢山地におけるブナハバチの加害と影響 に関するブナ年輪幅変動の解析

越地 正*・田村 淳*・山根正伸*

**Analysis of the fluctuation of annual ring width of beech (*Fagus crenata*)
on the feeding damage from sawfly (*Fagineura crenativora*)
in the Tanzawa Mountains**

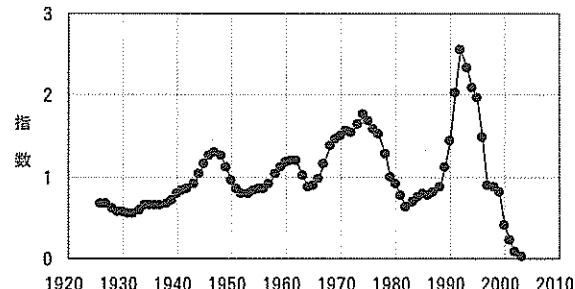
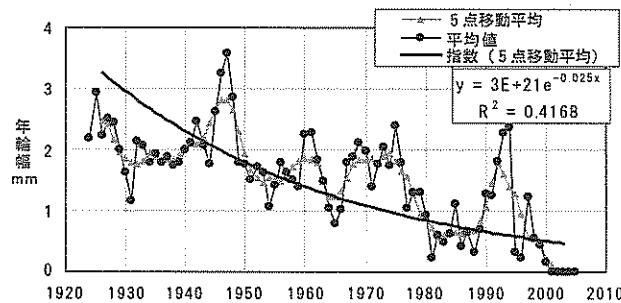
①事例1：檜洞丸から石棚へ分岐する地点にあるブナの樹形変化を写真1に示した。このブナは胸高直径38cm、推定樹齢128年である。1994年、1999年、2002年、2004～2005年と5回の激害を確認している。2002年までは食害を受けても8月には全体に再生した葉がみられたが、2004年以後は部分的にしか再生葉がみられなくなった。枝枯れもかなり進行しておりキクイムシ類の糞の痕跡も認められたことから枯死寸前の状態にある。

図7-1の1995年及び1999年以後の年輪幅の低下はブナハバチ食害の影響と考えられる。また、図7-2の基準線1を上下する変動が1970年頃から大きくなる特徴がみられ、最近の10年間に急激に低下するパターンを示した。このブナは1999年にも採取した年輪資料があり、今回採取した年輪と比較したところ、2001年から2005年までの年輪が形成されていないことが判明した。1994年から繰り返しの激害を受け衰弱が進み、5年前からは年輪が形

成されなくなった事例である。そのほかの大きな変動としては、図7-1にみられるように1980年代の年輪幅の低下であり10年ほど続いている。

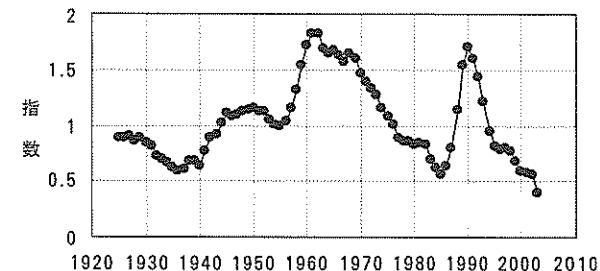
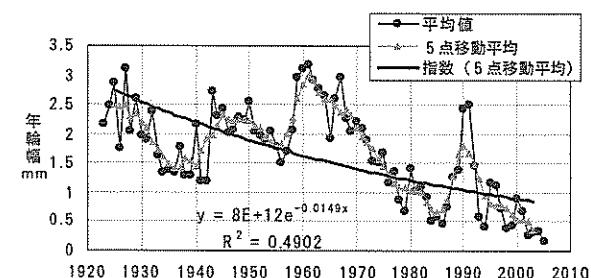
②事例2：丹沢山山頂付近ブナの樹形変化を写真2に示した。このブナは胸高直径35cm、推定樹齢111年である。1997年以後5回の激害被害を確認している。2005年には事例1と同様、再生した葉が部分的にしか認められず、外観的には枯死寸前の状態といえた。

1に示す年輪変動をみると、ブナハバチによる激害が発生した1993～1994年、1998～1999年には年輪幅の急激な低下がみられ、2003年以後にはさらに低下する年輪変動を示した。図8-2の標準化した年輪変動でも1960年頃から年輪幅の変動が大きくなる特徴がみられ、事例1の年輪変動と同様なパターンを示している。

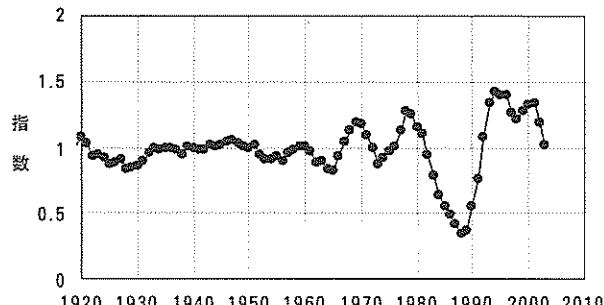
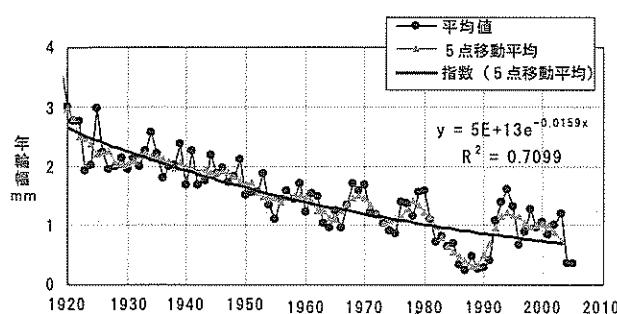
③事例3：檜洞丸の山小屋南面にあるブナで、胸高直径45cm、推定樹齢135年である。写真3に示すように2002年、2004年、2005年の3回の激害を確認している。その年輪変動を図9-1、図9-2に示した。1960年頃までは健全型ブナにみられるパターンと同様にほぼ一定の変動で推移しているが、1970年頃から変動が大きくなり、1980年代の年輪幅

の低下と2004年、2005年には食害時期と一致した年輪幅の低下が認められる。

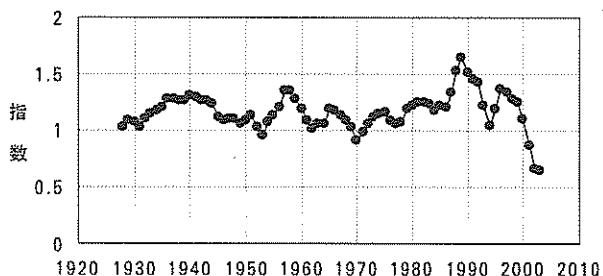
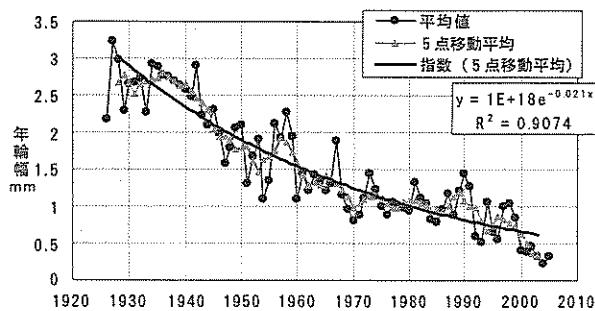
④事例4：檜洞丸の木道南面にあるブナで、胸高直径38cm、推定樹齢118年である。2004年、2005年に激害の被害を確認している。その年輪変動を図10-1、図10-2に示した。1980年頃までは健全型ブナと同様に一定の変動で推移しているが、1990年頃から変動が大きくなり2000年以降急激な年輪幅の低下が認められる。この個体は2000年以後食害を受けるようになったもので、現時点では衰弱するほどの樹勢低下はみられない。

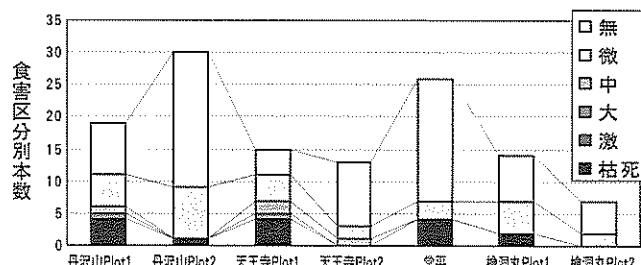
図11 固定標準地の食害度区別本数 (2005年)

固定標準地での被害状況を付表1～4に示した。1999年までの結果については既に報告した(越地, 2002)。2002年と2005年のブナハバチの食害は丹沢山頂Plot1と天王寺尾根Plot1で大害の個体がわずかにみられただけで、全体的にはいずれも微害ないし無害のものがほとんどであった。今回の調査でみられた大きい変化としては、図11に示すように衰弱枯死する個体が発生したことである。いずれの地点でも南向き斜面側に衰弱枯死する個体が多くみられ、北向き斜面では少なかった。衰弱枯死した個体の中

にはブナハバチ食害を受けなくとも枯れたものも含まれている。丹沢山の固定標準地3地点での衰弱枯死した割合は2～3割であった。このうち過去の被害経緯からブナハバチ食害の影響による衰弱枯死と判断できたものは、枯死木全体の約6割で、いずれも1997～1999年の被害を受けて発生したものである。一方、西丹沢檜洞丸の固定標準地でみられた枯死はブナハバチ食害によるものではなかった。

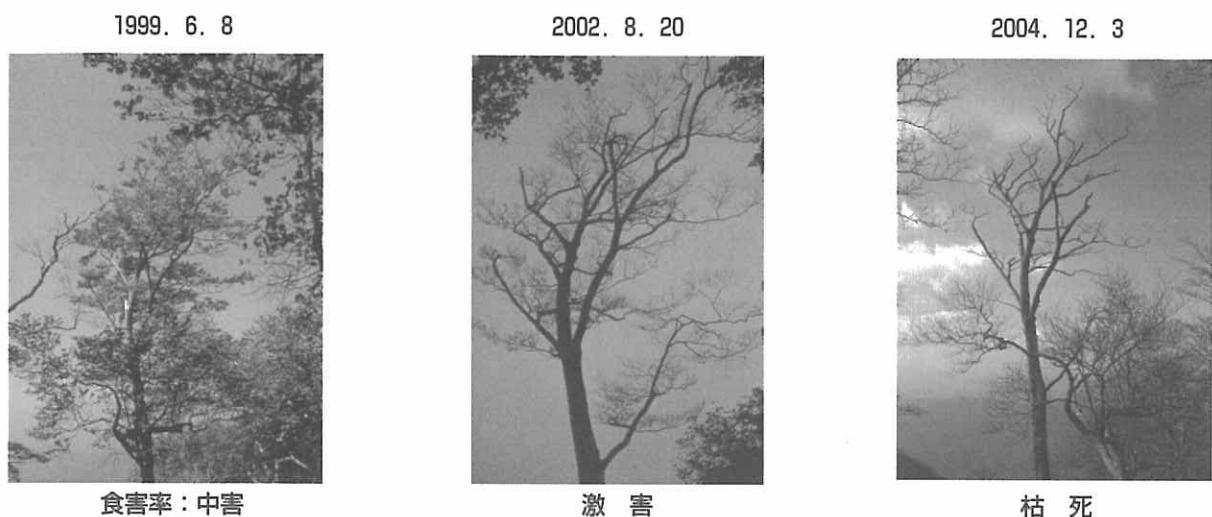
①事例1(表3の整理番号1の個体)：檜洞丸から石棚へ分岐する地点にあるブナの樹形変化を写真4に示した。このブナは1999年に中害、2002年に激害

を確認しており、2004年に枯死した。観察した年以外にも被害を受けた可能性があり食害の影響が大きいと判断された。

写真4 檜洞丸南面（石棚分岐）のブナ樹形変化

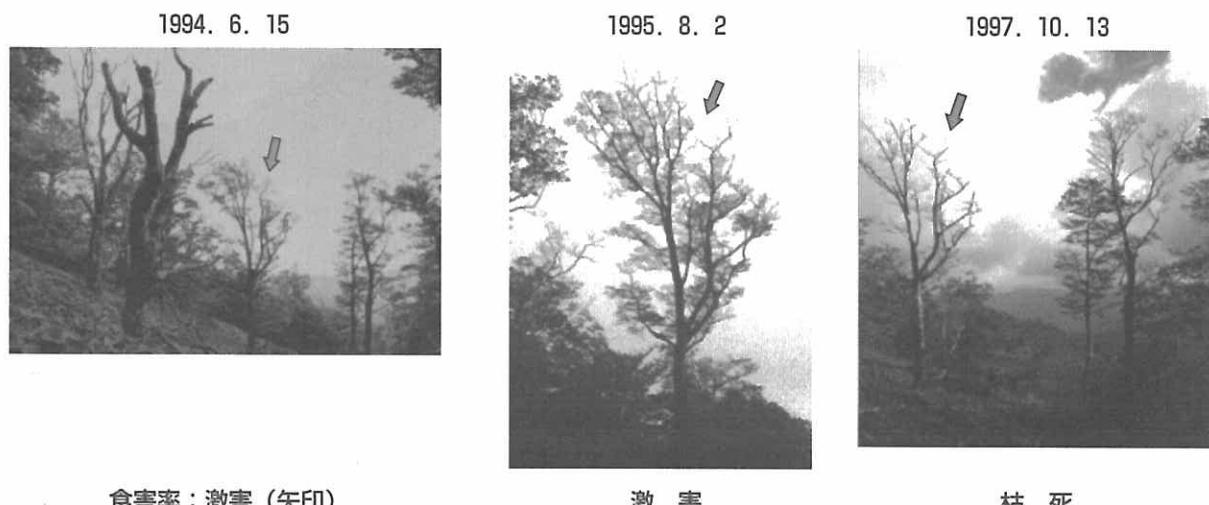
②事例2(表3の整理番号5の個体): 檜洞丸木道付近の南面ブナの樹形変化を写真5に示した。このブナは1993年から4回の激害～大害を受けたもので1997年に枯死を確認した。繰り返しのブナハバチ食害により衰弱枯死した。

写真5 檜洞丸南面のブナ樹形変化

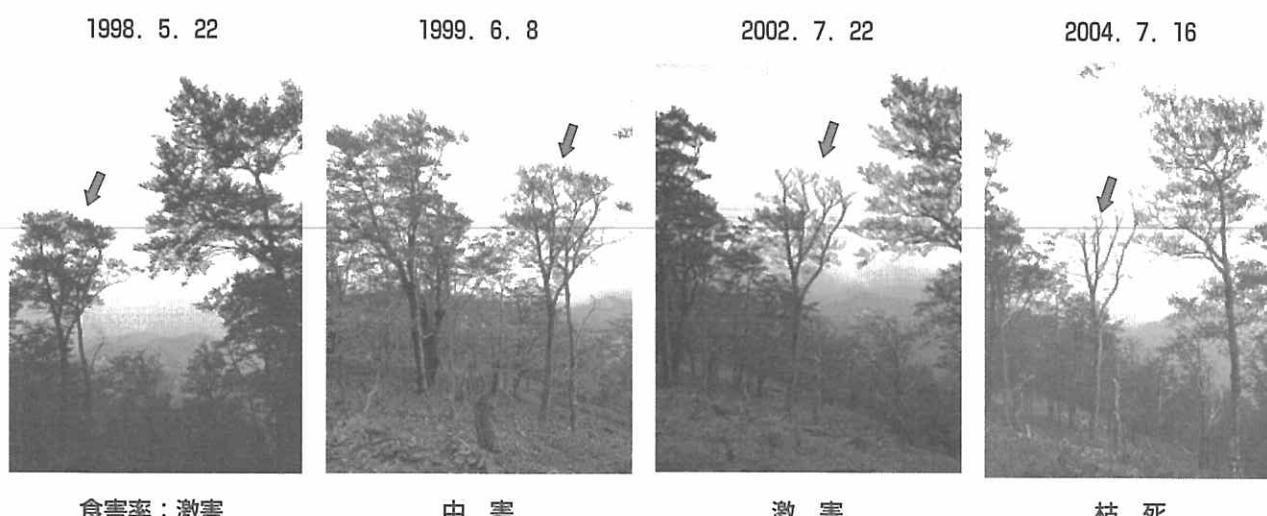
③事例3(表3の整理番号12の個体): 檜洞丸の山小屋南面にある樹形変化を写真6に示した。このブナは、1999年に中害、2002年に激害を受け2004年に枯死を確認したもので、急激に衰弱枯死した。この個体も調査年以外にも被害を受けた可能性がある。

写真6 檜洞丸南面（小屋側）のブナ樹形変化
