丹沢山地における2007年に大発生したブナハバチ 被害とこれまでのブナの衰弱枯死経過

越地 正^{*}・谷脇 徹^{*}・田村 淳^{*}・山根 正伸^{*}

Observations on the outbreak of a saw fly (*Fagineura crenativora*) in 2007
and damage of beech (*Fagus crenata*) in the Tanzawa Mountains

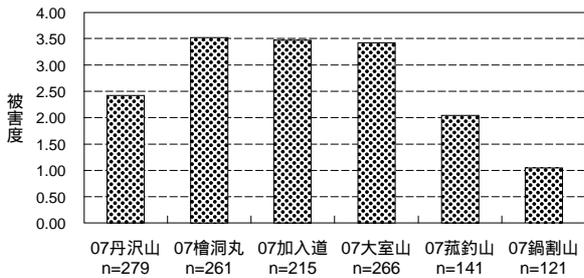
図1 調査地点別の被害度 (2007)

調査地点ごとに被害度を求めた結果を図1に示した。最も激しい被害を受けた地点は西丹沢の檜洞丸から大室山、加入道山にかけての標高1,400m以上の地域で、被害度が3.5に達する高い値を示した。同様な方法で過去に発生したブナハバチの被害度を計算した結果を図2に示した。2002年から2005年までの檜洞丸周辺の被害度は2.1~2.8、同様に丹沢山周辺の被害度は1.3~1.9となった。また、丹沢山地一帯でブナハバチが大発生した1997~1999年に被害の大きかった地点の被害度を算出すると2.5前後の値となった。

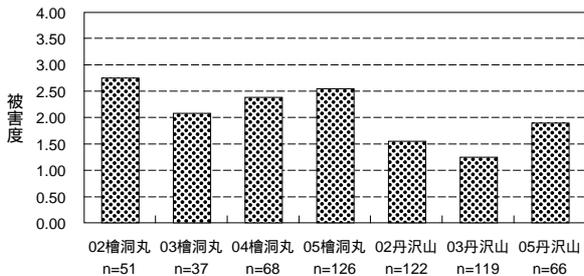
図2 調査地点別の被害度 (2002~2005)

以上の被害状況からするとブナハバチが大発生して被害は林分全体で目立つようになる状況では被害度は2.5以上に算出されると考えられた。大発生の原因については不明な点が多いとされているが、檜洞丸周辺は2002年以降高い被害度が続いており、ブナハバチの密度が高くなっていったことが予想され、このことが2007年の大規模発生の一因となったのではないと思われる。一方、丹沢山周辺では2002年以降も発生していたが、その被害度は小さかったため檜洞丸周辺ほどブナハバチの密度は高くなく被害も大きくならなかったものと思われる。山上ら(2007)は1997年から2006年にかけて丹沢山地のブナの食害状況を調査しているが、大室山でも2004年、2005年と食害指数が高まったとしている。今回の調査では大室山周辺の被害度が檜洞丸に匹敵する規模となったのもブナハバチの密度が年々高まっていたことが考えられる。

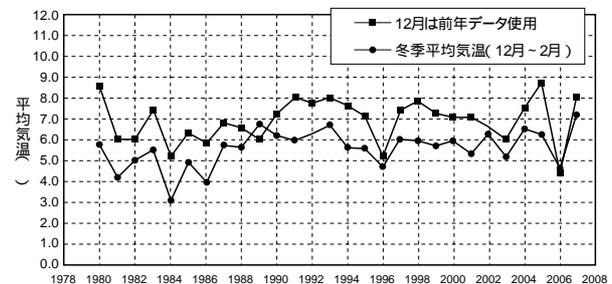
図3 海老名観測地点の冬季平均気温の年変化

ったことをあげている。筆者らは横浜地方気象台「海老名観測点」の気象データを用いて気象的な要因について検討した。「海老名観測点」の年平均気温や年降水量でみると2006年が特異といえるような天候は認められなかった。2006年の成虫発生期である5月の日照時間は平年の90%でやや少ない天候であった。成虫が発生前に経験する12月から2月までの冬季の平均気温は図3に示したように2006年は平年より2度低く、冬季でも12月の気温低下が特に大きかった。但し、ここでの12月のデータは翌年のブナハバチ発生の影響をみるため前年値で集計した。ブナハバチ発生がほとんどみられなかった1996年も2006年と同様に冬季の平均気温の低下が認められる。

丹沢山岳地の気温は「海老名観測点」の気温を気温減率で補正すればほぼ推定可能である(越地ら, 1997)。2005年12月の檜洞丸(標高1,600m)の推定平均気温は気温減率0.65で計算すると-6.0となった。実際の檜洞丸における観測値(自然環境保全センター研究部ホームページ「丹沢山地の環境測定値速報」)でも2005年12月の平均気温は-6.0(8日間の欠測値含む)で同じ値となった。さらに2005年12月の日平均気温の最低は-10.3を記録している。ブナハバチが越冬するのは気温の影響を受けやすい地表近くの浅い部分のため、冬季の急激な気温低下はその年の発生に大きな影響を与えるのではないかと考えた。

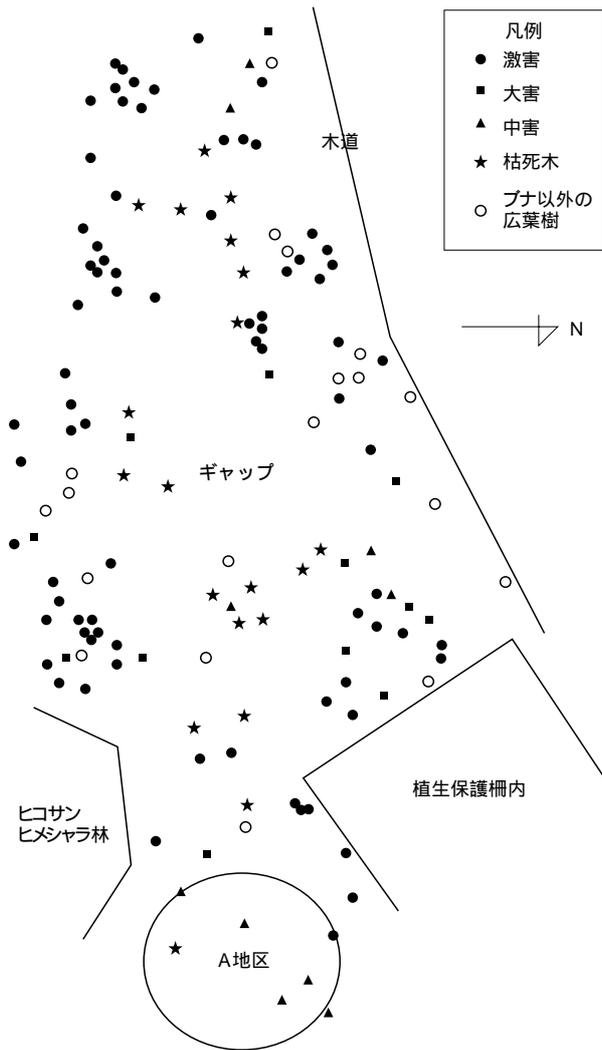
図4 檜洞丸標準地でのブナハバチ被害状況

詳細調査のために設定した固定標準地の被害状況を図4に示した。標準地内の被害状況は激害77%、大害15%となり、檜洞丸登山コースでの被害と同程度であった。

また、地形的に同じ南斜面でもやや凹地形の場所では中害がまとまって現れる場所もみられた（図4のA地区）。

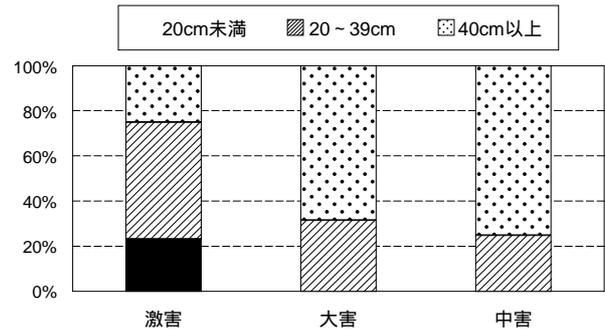
図5 固定標準地内の胸高直径別の被害割合

図5に胸高直径別の被害状況を示した。激害は全ての直径階にわたって認められた。また20cm未満の中低木の個体は全てが激害を受けた。今回のように80%近い激害となった場合は食害を受けなかった個体はほとんどなく、全ての個体が中害以上の被害を受けた。

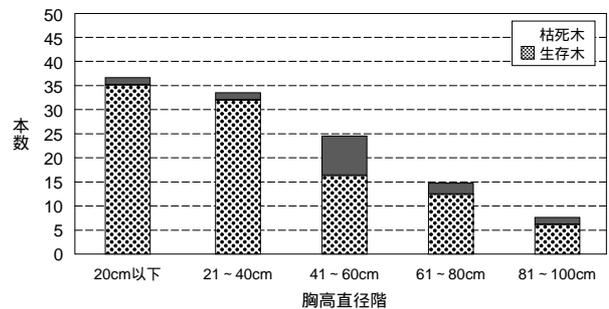
図6 標準地内のブナの直径階別本数 (n=115)

固定標準地内のブナは101本、ブナ以外の高木の広葉樹は19本であり、林相はブナ、イタヤカエデ、コハウチワカエデ、シナノキ、ヒコサンヒメシヤラ、ミヤマイボタ、タンナサワフタギなどである。ブナの胸高直径階別の本数を図6に示した。上層樹高約20m、平均胸高直径36cmとなっている。ブナは各直径階に分布しており、中低木となる20cm以下の個体も比較的多かった。枯死個体は41~60cmの直径階に多いことがわかった。また、標準地内はニホンジカの食圧を受けマルバダケブキが優占する草地状態にあり、木本類はほとんど更新していない。

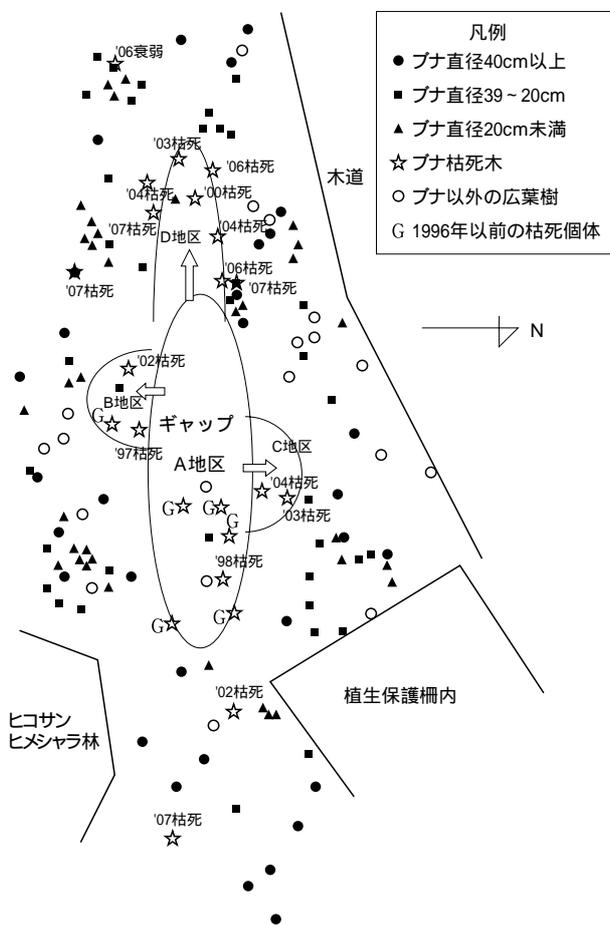
図7 固定標準地内のブナ衰弱枯死の経過

図7に示すように標準地の中央部には約0.1haの初期のギャップ（A地区）がある。ブナ枯れは1980年頃から目立ち始めた（越地ら，1996）が、このギャップ内には1996年以前に枯死したブナのうちは幹の一部を残す状態のものが6本認められる（G個体）。さら

に古く枯れてからの時間の経ったブナの痕跡は残っていない。ギャップの大きさから推定すると合計で十数本のブナが枯死したと推定される。

1997年から2007年までは17本のブナが衰弱枯死した。標準地全体は南に面した斜面となっているが、ブナの衰弱枯死は初期ギャップ(A地区)を中心として南方向(B地区)、北方向(C地区)、西方向(D地区)に拡大している。特に最近の衰弱枯死は西方向へ主に拡大している。現時点のギャップ面積は拡大した部分を加えると約0.2haとなり、標準地の約30%を占める大きなギャップを形成している。17本のブナの衰弱枯死原因について追跡調査をしたところ、16本がブナハバチの度重なる食害を受けて衰弱枯死したことがわかった。すなわち1997年以降の衰弱枯死はほとんどがブナハバチの食害によるものといえる。2007年のブナハバチの大発生により80%近いブナが激害を受けたことから、今後標準地内でも

ブナの衰弱枯死がさらに加速する恐れがある。

これまでのブナの衰弱枯死過程について検討したところ、今回の事例ではブナの衰弱枯死はギャップを中心として拡大し、ブナハバチが強く関与することがわかった。森林にとって、ギャップの拡大はオゾンなどによる大気汚染、乾燥化に伴う水分ストレスなどの環境ストレスの影響を受けやすくなる。一般的には樹木が枯死してもギャップ更新により自然林の再生は進むが、丹沢ではニホンジカの食圧によりギャップ更新が困難な状況にある。ブナの衰弱枯死の進行をくいとめるためには、ギャップを拡大させないことが重要であり、そのためには植生保護柵の設置や、場合によっては苗木植栽など人為的手段の導入により森林再生を進めていく必要がある。
