## 檜洞丸におけるブナハバチの大発生によるブナの衰弱枯死

**Severe damages on beech trees (*Fagus crenata*) caused by the outbreak of a sawfly (*Fagineura crenativora*) in Mt. Hinokiboramaru**

越地 正・谷脇 徹・相原敬次・山根正伸：檜洞丸におけるブナハバチの大発生によるブナの衰弱枯死 神奈川県自環保セ報告9:95–104, 2012 ブナハバチの発生回数とその規模が大きかつた檜洞丸周辺地域においてブナの衰弱枯死状況を調査した。その結果、ブナの衰弱枯死は現在も進行中であり、この過程でブナハバチ被害の影響を強く受けていることが考えられた。ブナの衰弱枯死にはブナハバチの繰り返し被害の影響が大きいといえるが、2007年のような大規模発生の場合には、被害範囲の拡大に伴って1回食害でも比較的高い割合で枯死個体が発生することがわかった。一方、固定調査地においてブナの衰弱枯死状況を調査した結果、ブナの衰弱枯死は最初にできたギャップを中心として周囲に拡大していくことがわかった。この調査地内でもブナハバチ被害の影響が強く関与して衰弱枯死が進行するとともに、大きいギャップの形成に伴ってオゾンや水ストレスの影響を受けやすくなり、衰弱枯死が加速されると推測した。

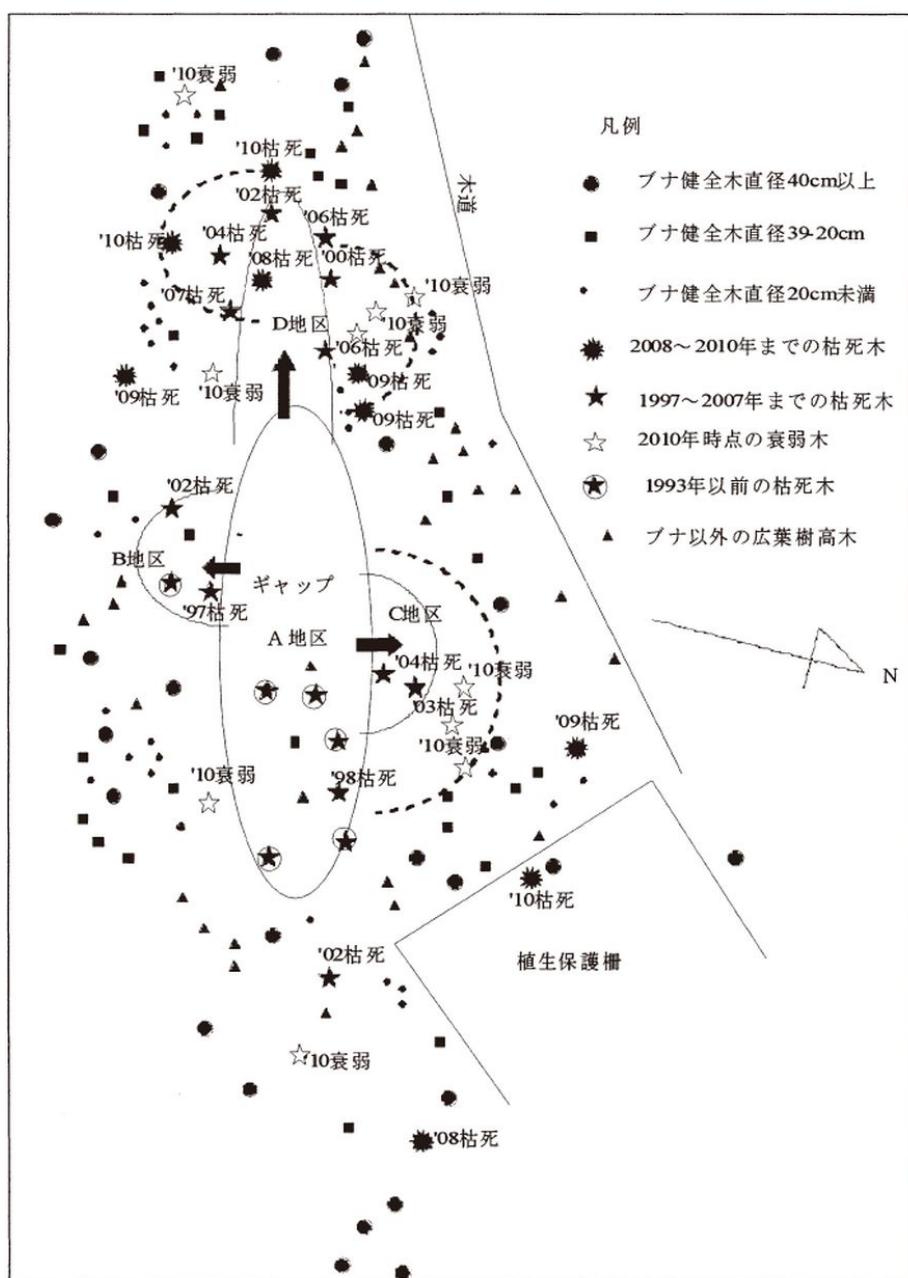
図8 固定調査地でのブナの衰弱枯死分布状況

これらの衰弱枯死木の発生位置を図8に示した。この図にあるA地区は1997年当時の最初に出来たギャップで約0.1haの大きさであった。その後、2007年までは、A地区の南方向のB地区、北方向のC地区、西方向のD地区への3方向に拡大した。これらのブナの枯死によりギャップの大きさは、A地区の約2倍となった(越地、2008)。

その後、2010年時点では、D地区の周囲にブナの衰弱枯死が目立ち、ギャップはさらに拡大した。また、C地区も斜面上部方向に衰弱する個体が認められたが、これらの個体は枯死寸前の状態にある。2010年時点でギャップの大きさは約0.3haとなり、固定調査地全体の43%を占める面積となった。

以上の結果から、本調査地では最初に出来たギャップを中心にして、年々ブナの衰弱枯死が周囲に拡大していくことが明らかになった。また、この大きなギャップ形成跡地はシカの採食圧を受けて後継樹が更新できず、オオバイケイソウやマルバダケブキなどのシカの不嗜好性植物が繁茂した草地状態になっている。また、大きいギャップ形成に伴って、風当たりが良くなるなどの環境変化によりオゾンや水ストレスなどの影響を受けやすくなるため、これらの要因もブナの衰弱枯死を加速すると推測される。

しかし、現状では残存するブナの約半分がほぼ健全な状態にあるので、これ以上の衰弱枯死の進行をくい止めるためブナハバチの大発生を制御する技術を確立するとともに、ギャップを拡大させないため短期間に森林再生する技術を確立する必要がある。

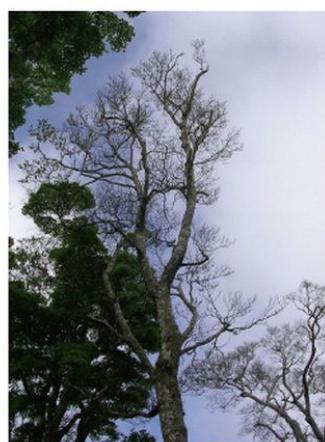
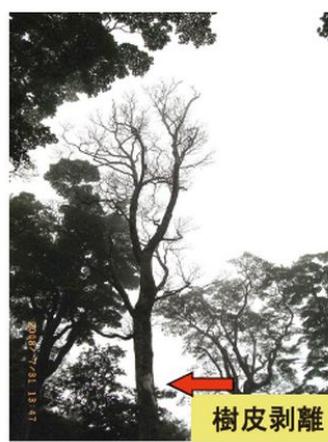
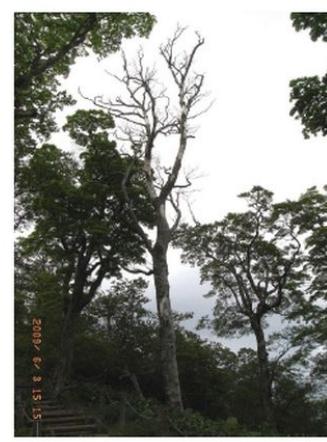
#### ①事例1：1回食害で枯死した個体（写真1）

本事例は2007年に「衰退度2」の状態でブナハバチの激害を受けた後、翌年の2008年7月に急に枯死した。この個体は枯死時点で幹の一部が剥がれており部分的に腐朽が進行していた。したがって、衰弱しつつあった状態で、全ての葉を消失する被害を受けたため短期間に枯死したものである。

写真1-1 事例1、2007年8月(衰退度2)  
激害発生、葉が全て食害された状態

写真1-2 事例1、2008年7月(衰退度4)  
開葉はみられず、急激な枯死

写真1-3 事例1、2009年6月  
枯死1年後、小枝の大部分落下  
幹全体に樹皮剥離が進行

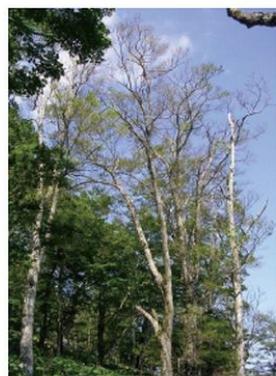
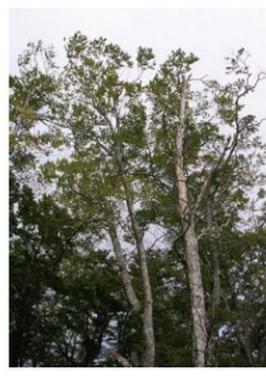
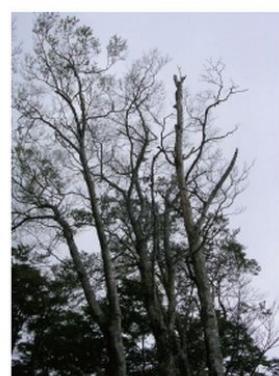
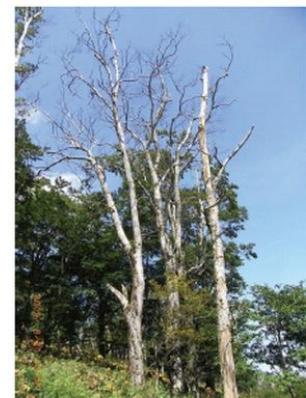
#### ②事例2：複数回の食害で枯死した個体①（写真2）

本事例は2004年時点は「衰退度1」の状態で中害の被害を受け、その翌年の2005年に激害の被害を受けた。2006年にはブナハバチ被害は発生しなかったが、葉量はかなり減少し、「衰退度2」の状態となった。2007年に再び激害の被害を受け「衰退度3」と衰弱が進み、その後、2008年に枯死寸前の状態、すなわち「衰退度4」となり、翌年の2009年8月に枯死した。これらの衰弱枯死過程では3回にわたるブナハバチ被害の影響は大きかったと考えられる。なお、この場所は南斜面の風当たりのよい場所にあり、オゾンや水ストレスの影響を受けやすい立地条件にあるため、これらの要因も衰弱を加速させた可能性がある。

写真2-1 事例2、2005年7月(衰退度1)  
激害発生、二次開葉あり

写真2-2 事例2、2006年9月(衰退度2)  
やや葉量少ない

写真2-3 事例2、2007年7月(衰退度3)  
激害発生、二次開葉なし

写真2-4 事例2、2009年8月  
枯死

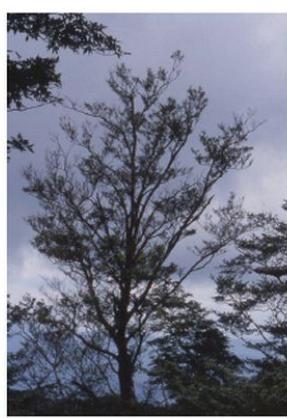
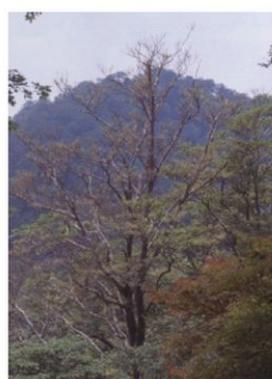
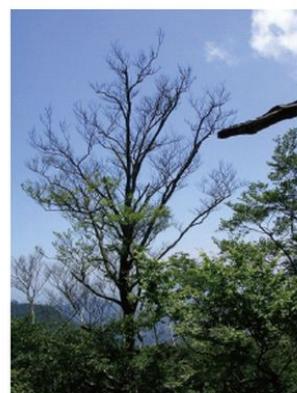
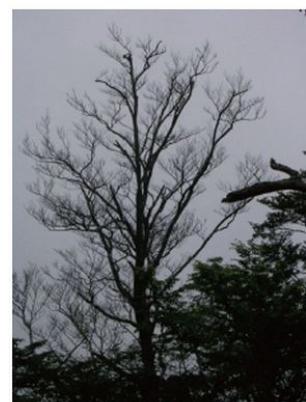
#### ③事例3：複数回の食害で枯死した個体②（写真3）

本事例は1993年にブナハバチの激害を受けた後、1999年に中害で「衰退度1」、2002年に大害で「衰退度2」、2004年に激害で「衰退度3」となり、衰弱が徐々に進行した。その後、2005年になると急速に葉量が減少し、枯死寸前の状態となり、翌年の2006年7月に枯死した。この事例は衰弱枯死までに18年の長期間を要した事例である。この間に4回のブナハバチ被害を受けたが、これらの影響が強く働いて枯死したものと考える。この個体は尾根沿いにあるため、南西方向からの風を受けやすい。このため、事例2と同様にオゾンや水ストレスの影響も考えられる。

写真3-1 事例3、2002年7月(衰退度2)  
大害発生

写真3-2 事例3、2004年7月  
激害発生(衰退度3)

写真3-3 事例3、2005年7月(衰退度4)  
枯れ寸前、生きた枝は下部の枝のみ

写真3-4 事例3、2006年7月  
枯死

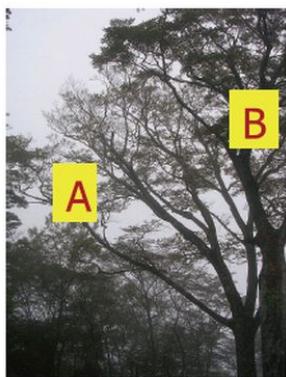
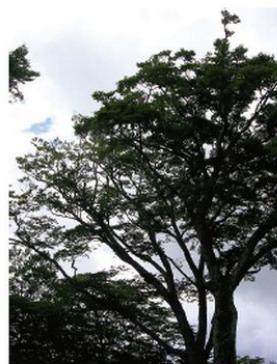
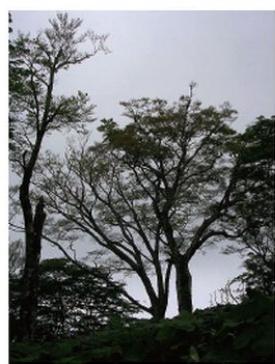
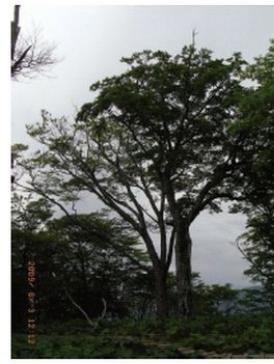
#### ④事例4：複数回の食害で衰弱した個体①（写真4）

本事例は2本のブナのうち、左側のブナをA木、右側のブナをB木とする。2005年にはA木は激害、B木は微害で、いずれも「衰退度1」であった。2006年にはブナハバチ被害は発生しなかったが、A木は葉量が減少し、枝枯れが発生した。2007年にはA木は再び激害を受け「衰退度2」となった。2008年から2010年まではブナハバチ被害はほとんど発生しなかったが、この間にA木は2008年に「衰退度2」、2009年に「衰退度3」となった。2010年も「衰退度3」であるが、葉量が徐々に減少し、枝枯れも目立つようになり衰弱がさらに進行した。これに対してB木は被害の程度が軽かったことから「衰退度1」の状態を維持した。A木は2005年と2007年の2回にわたる激害を受けた影響が大きく、これにより衰弱が進行したと考えられる。本事例では2本の木が近接しているにもかかわらず、A木のみが強い食害を受けている。ある程度衰弱しつつある個体の方がブナハバチ被害を受けやすいといえる。このような事例はほかにも数例が認められた。

写真4-1 事例4、2005年10月(衰退度1)  
A木は激害  
B木は微害

写真4-2 事例4、2006年8月  
ブナハバチ被害なし  
A木は葉量減少(衰退度2)

写真4-3 事例4、2007年6月  
A木は激害(衰退度2)  
B木は中害

写真4-4 事例4、2009年6月  
A木は衰退度3  
B木は衰退度1

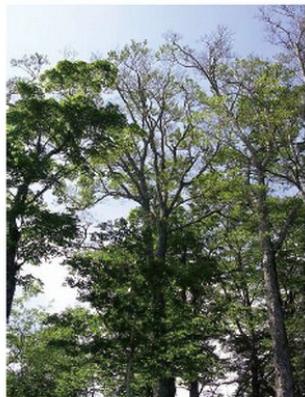
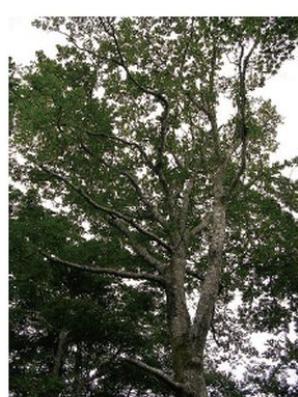
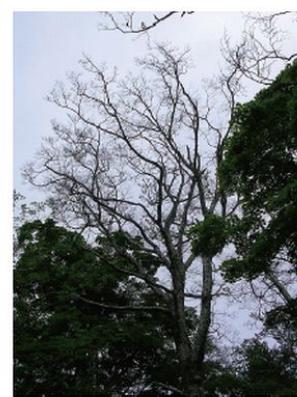
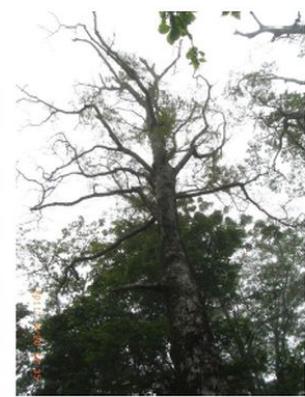
#### ⑤事例5：複数回の食害で衰弱した個体②（写真5）

本事例は2002年に微害で「衰退度1」、2005年に大害で「衰退度1」、2007年に激害を受けて「衰退度2」となった。2007年には二次開葉がみられ樹勢は回復したが、2008年になると急激に葉量が減少し、「衰退度3」となり衰弱が進行した。その後、2009年から2010年にかけてさらに衰弱し、2011年には太い枝の枯死が目立つようになり「衰退度4」になった。この個体の周囲にはハウチワカエデの高木

があり、直接の風当たりは弱い場所にある。したがって、衰弱原因としては2005年と2007年のブナハバチ被害の影響が大きいと考えられる。

写真5-1 事例5、2005年7月(衰退度1)  
大害発生

写真5-2 事例5、2006年8月  
ブナハバチ被害なし

写真5-3 事例5、2007年7月  
(衰退度2)、激害発生

写真5-4 事例5、2011年6月(衰退度4)  
ブナハバチ被害なし

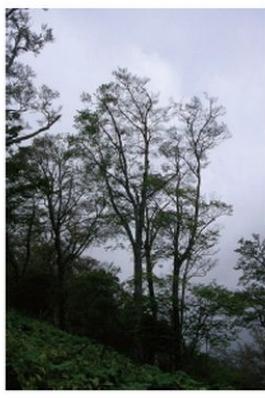
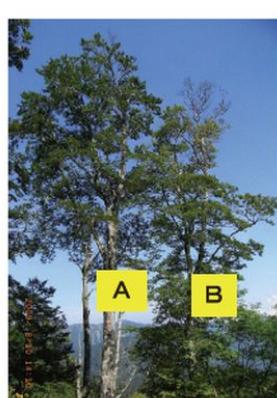
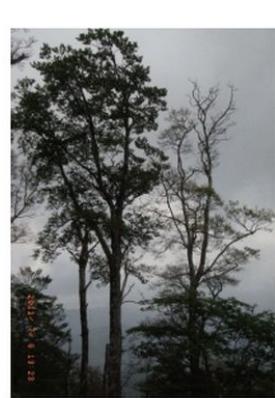
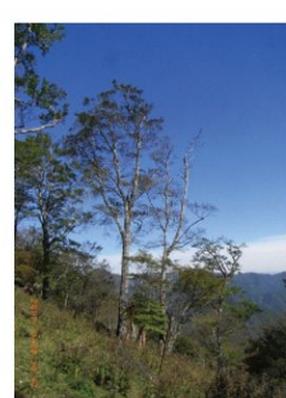
#### ⑥事例6：複数回の食害で衰弱した個体③(写真6)

本事例は2本のブナのうち、左側のブナをA木、右側のブナをB木とする。2007年には両方の個体とも激害を受け、「衰退度1」の状態であった。2008年から2010年まではブナハバチ被害はほとんど発生しなかったが、2009年になるとB木の樹冠上部が枯死し、「衰退度2」となった。B木は南風を直接受け、オゾンや水ストレスを受けやすい条件下にあるため、これらの影響も加わり先端部の枝枯れが進行したと考えられる。B木は2011年にも激害を受けたため、さらに衰弱が進み、その年の秋には南側の太い枝が枯死、葉量も減少し、「衰退度3」となった。これに対してA木は、2007年に激害を受けたが、2011年の被害が微害であったこともあり、「衰退度1」を維持している。

写真6-1 事例6、2007年6月(衰退度1)  
広範囲に激害発生

写真6-2 事例6、2009年8月  
B木先端に枝枯れ発生(衰退度2)  
A木は回復

写真6-3 事例6、2011年7月  
B木に激害発生(衰退度2)  
A木は微害(衰退度1)

写真6-1 事例6、2011年9月  
B木の太い枝の枯死(衰退度3)

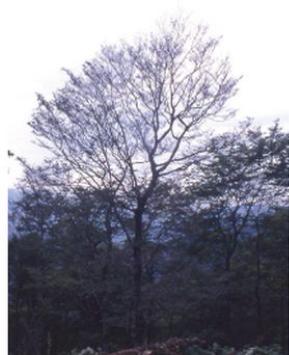
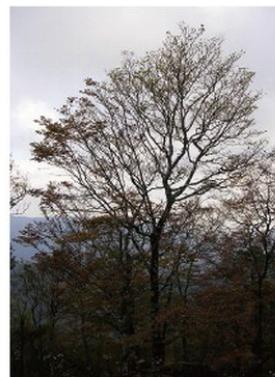
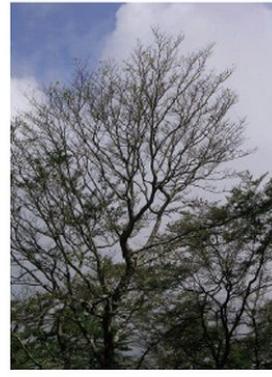
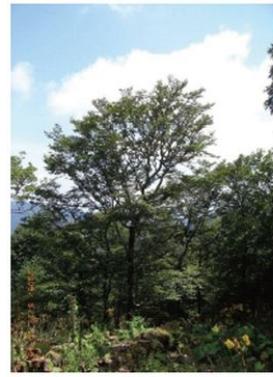
#### ⑦事例7：複数回の食害でも衰弱しない個体(写真7)

本事例は1999年に激害、2002年に中害、2005年と2007年に激害と4回の被害を受けている。しかし、激害を受けた翌年は葉量が一時的に減少するが、樹勢の回復が早く、2010年時点でも「衰退度1」と衰弱が進行していない。この個体は4回にわたるブナハバチ被害を受けても樹勢の低下がみられなかつたことから、ブナハバチ被害に対して抵抗力が大きい個体といえる。

写真7-1 事例7、1999年7月  
激害発生

写真7-2 事例7、2005年10月  
激害発生

写真7-3 事例7、2007年8月  
激害発生

写真7-4 事例7、2009年8月  
(衰退度1)

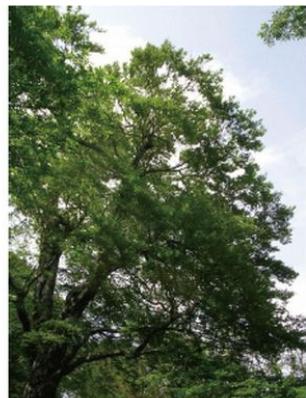
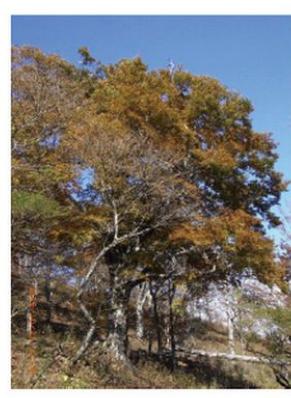
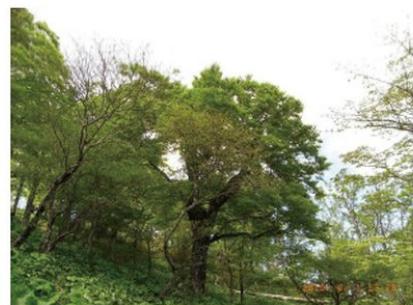
#### ⑧事例8：食害を受けていない個体(写真8)

本事例は2007年より観察を始めている個体であるが、その後2010年までブナハバチの被害を受けていない。2010年時点で「衰退度0」と健全な状態を維持している。樹勢が旺盛で葉量も多く、開葉の時期が早いためブナハバチ被害を受けにくいと考えられる。また、東斜面のやや凹地形の場所に成育していることから立地的にも有利な条件にある。

写真8-1 事例8、2007年6月  
ブナハバチ大発生年に被害なし

写真8-2 事例8、2009年10月  
紅葉時期にも樹冠全体に葉がある

写真8-3 事例8、2010年6月(衰退度0)  
葉量多く、自然樹形を保つ
