### 3 再発・類似事例の発生状況

## 【2】「グリセリン浣腸実施に伴う直腸穿孔」(医療安全情報 No. 3) について

## 【3】「輸液ポンプ等の流量の確認忘れ」(医療安全情報 No. 13) について

#### 【4】共有すべき医療事故情報「ベッドからベッドへの患者移動に関連した医療事故」(第13回報告書)について

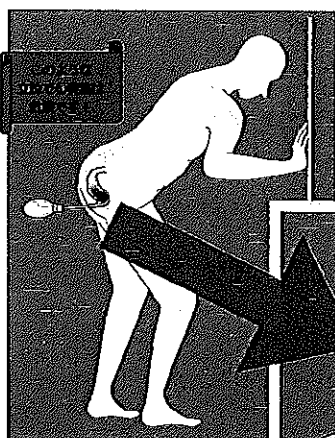
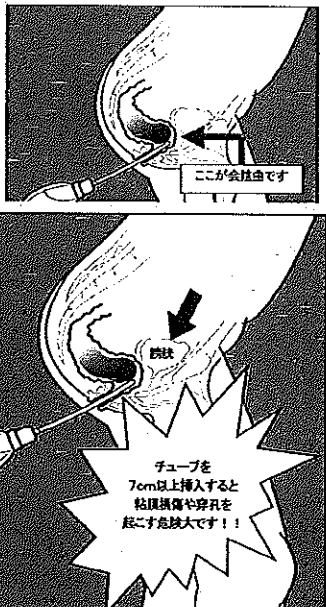
※横断視下で立位での直腸腔とチューブの角度を確認し作成しています

肛門管の長さは約3cmです。肛門から約6-7cm挿入すると直腸前壁（会陰曲）にぶつかります。7cm以上のチューブ挿入は危険です!! チューブ先端に抵抗を感じたら少し引き戻し、痛みや違和感を観察しながらチューブ挿入は適切な長さ（5～6cm）を挿入しましょう。
