森戸川（三浦半島）の環境

斎藤和久
(水質環境部)

The Environment of a Stream of the Morito River in the Miura Peninsula, Kanagawa, Japan

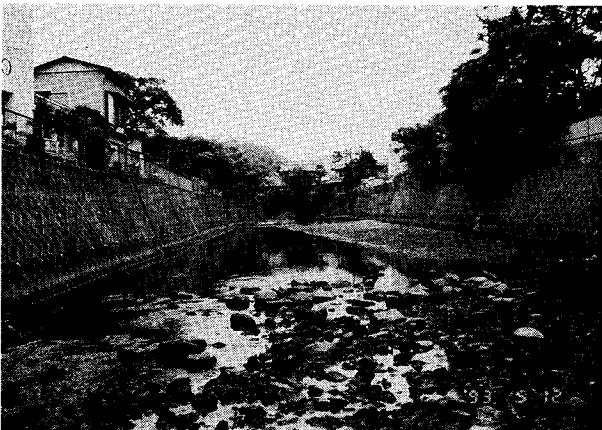
写真1 河口域の景観(森戸橋より上流)

流れ幅はその半分程度で、水深は比較的浅く、直線区間ではほぼ平坦な河床であったが、写真以外のところでは植物が繁茂している寄洲もみられた。川へのアクセスはフェンス等により分断されており、河口の一部を除き良好ではなかった。川には生活系排水の流入も多く、河床はヘドロが礫の間に堆積していた。川の周辺は人家が多く、木々の緑は少なかった。また、蛇行部の大きな淵には、コイ、フナ等魚類の遊泳がみられた。

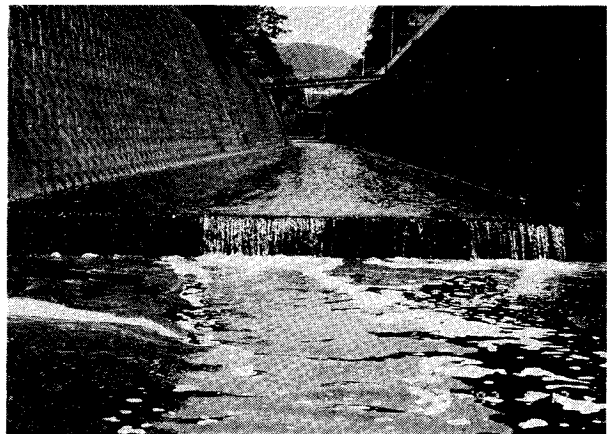
写真2 下流域の景観(長柄交差点付近)

せる床止めのこと)がみられるようになる。この落差工は落差が約50cmあり、落差工の下は水深が20~30cmで、コイ、フナ、オイカワ等魚類の遊泳がみられた。しかし、落差工の上流約50mはコンクリート三面張りで、水が川幅いっぱい流れるため、水深が約10cmと浅く魚影はみられなかった。落差工より上流には、洪水時に護岸の浸

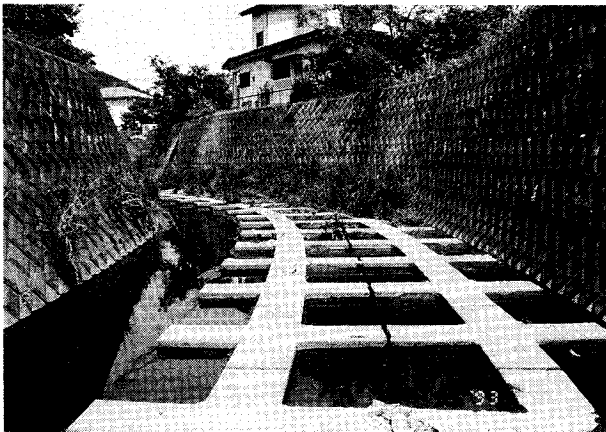
写真3 根固めが施工されたところの景観

食を防止するために施工される根固めが施工されたところも多かった(写真3)。根固めは、下流域から上流域の多くのところでみられた。根固めの付近は水が滞水し、淵の形態をなしコイ、フナ、オイカワ等の魚類がみられた。

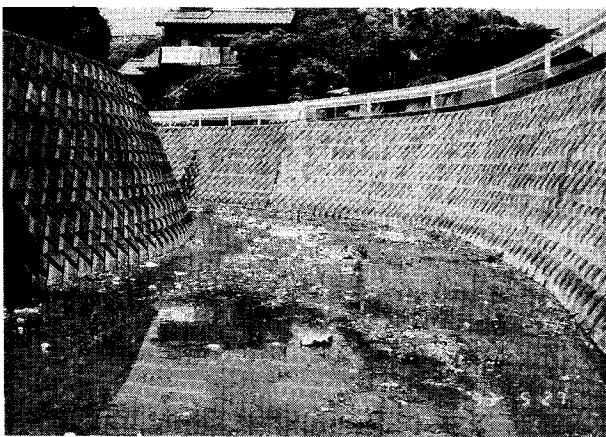
中流域(範囲は、図1の(c)の3のとおり)も護岸はコンクリートで整備されていた。川の周辺は人家が多く、木々の緑は少なかった。川へのアクセスもフェンス、人家の密集等によりほとんど不可能であった。中流域の一部では河床の平坦なところがみられ、瀬と淵の区別がなくなり、水深が浅く、魚類はみられなかった(写真4)。

写真4 中流域の景観(平坦な河床で瀬、淵の区別ができない)

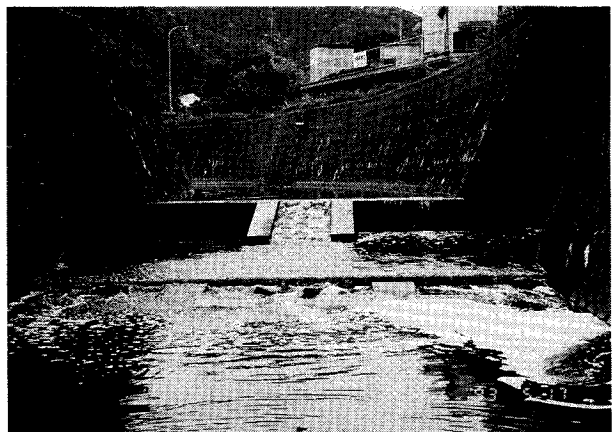
写真6 魚道が設けられた落差工

で唯一魚道が設けられた落差工を示した。落差工の高さは約1mで、落差工下の河床はコンクリート張りになっていた。この魚道は、中央突出型(魚道が落差工中央で落差工から突出している。)で、魚道出水口の直下にプールがないため、水深も浅いなどの構造上の問題で、魚が遡上が困難な魚道といわれている⁴⁾。

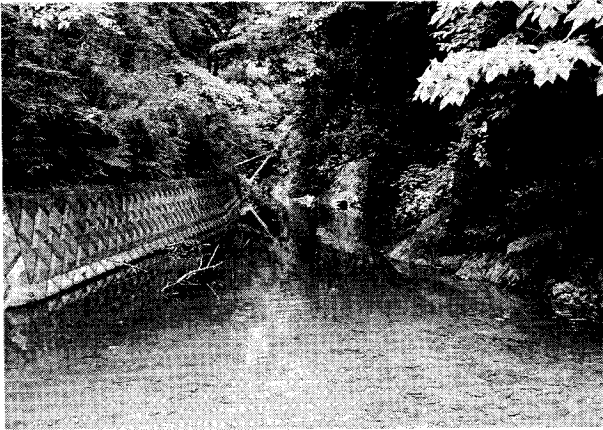
写真7 上流域の景観

上流域(範囲は、図1の(c)の4のとおり)の景観を写真7、その断面を図4に示した。上流域は、写真の林道入口までコンクリートで護岸が整備され、それより上流はほとんどが自然形態の河川であった。川の周辺は木々に被われ、川へのアクセスも林道脇から下りられるなど、親水性の高い水域と思われる。観察できた魚類は、アブラハヤ、オイカワ、ヨシノボリ等であった。

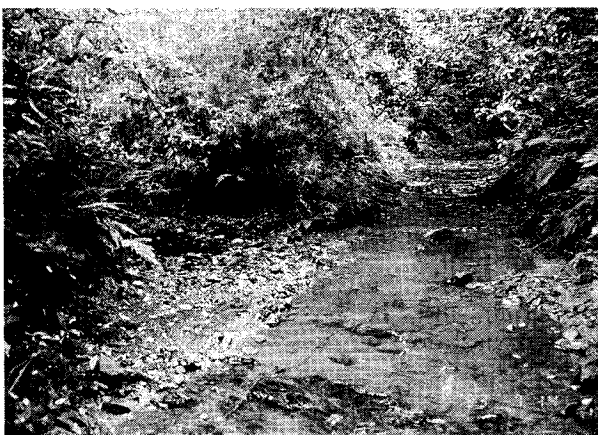
写真8 源流域の景観

て林道があり、川の周辺は木々に被われ、ほとんどが自然形態のままであった。川へのアクセスも良好で親水性の高い水域と思われる。下流部に比べ川幅及び流れ幅は

ともに狭く、水量も少なかった。河床は主に岩盤で、礫は少なかった。観察できた魚類は、アブラハヤ、ヨシノボリ等であった。
