大岡川安全航行ガイドに於ける水上バイクの検証実験報告

2017年6月2日 大岡川 桜棧橋

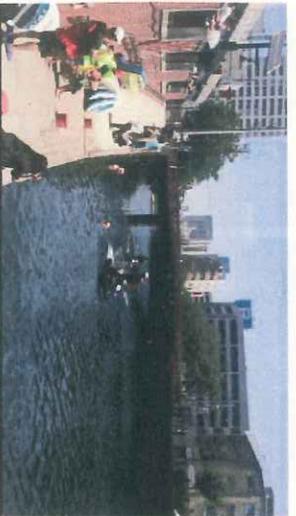
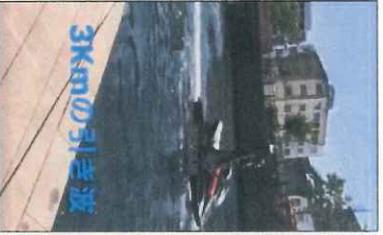
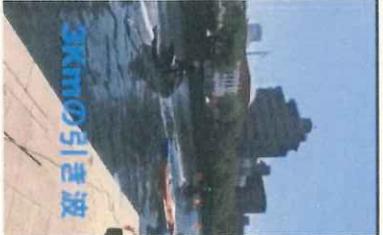
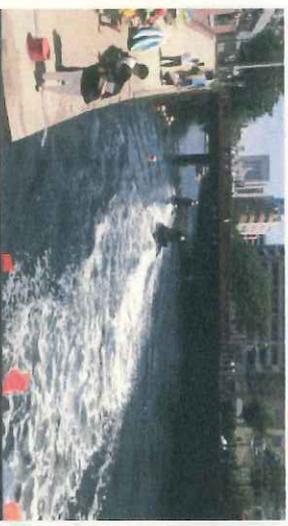
【1】アイトリング程度：時速3Kmで走行

桟橋に引きがギリギリ乗越える程度を確認

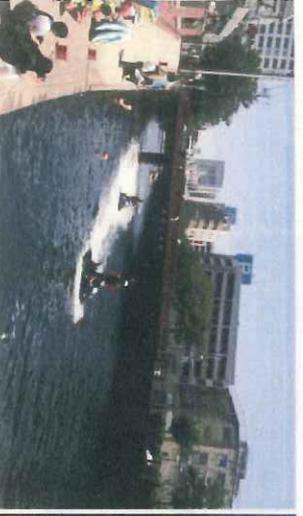
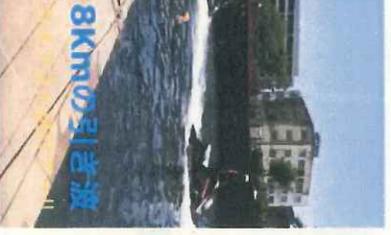
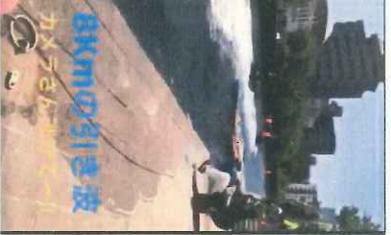
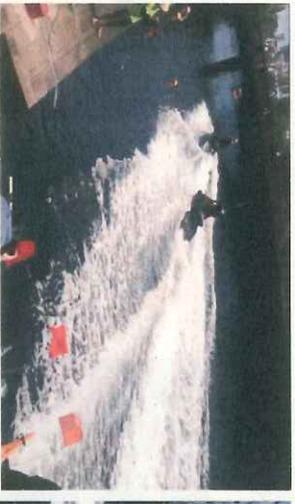
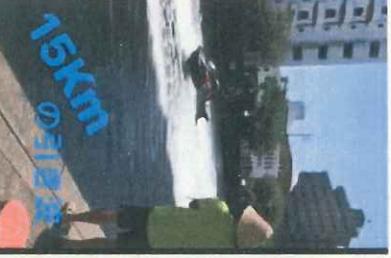
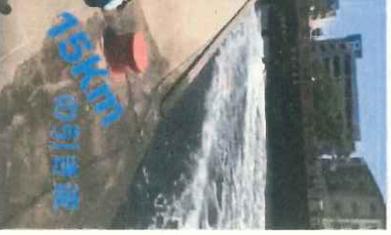
【3】徐行速度：時速8Kmで走行

桟橋に引き波が2m乗越えるのを確認

桟橋と水面の高さが5~10cm程度ですが、時速5Kmでチヨイ濡れる程度ですが、時速8Kmでは1m越え、時速15Kmでは2m越えの引き波が襲って来た。

また、桟橋にぶつかった波は2台目の引き波で増幅される。数台で走行されると、中々波が治まらない状態と成るの今迄何度も経験している。

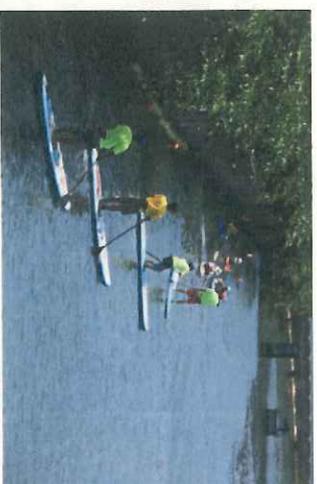
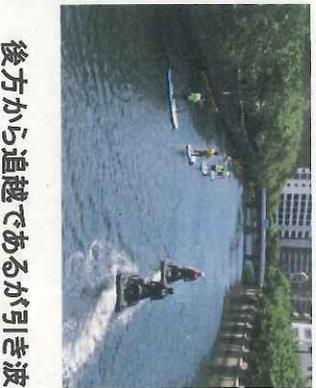
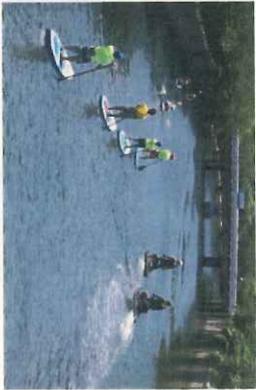
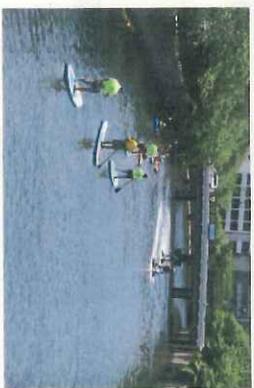
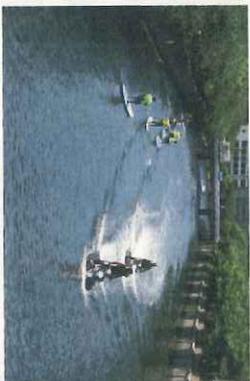
【1】アイドリング程度：時速3kmで走行

後方から追越であるが引き波がほとんど少ないのを確認

前方からすれ違いですが引き波に注意しているのを確認

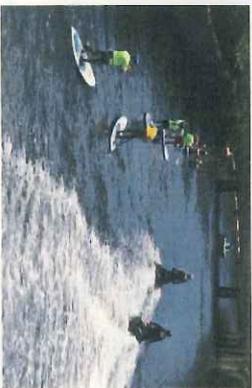
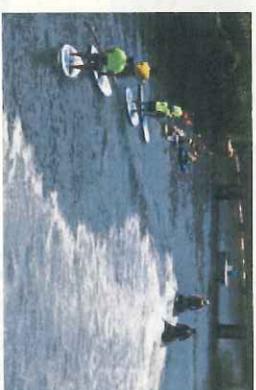
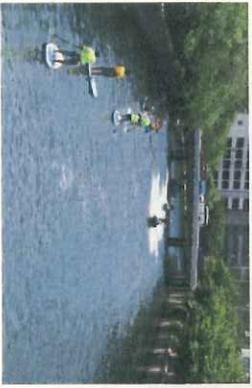
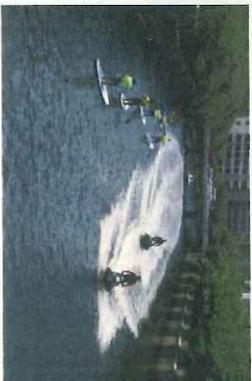
【3】徐行速度：時速8kmで走行

後方からの引き波で、コントロールが取り難いのを確認

前方からの引き波で注意しているが波が大きく如何にか持ちこたえたのを確認

後方から追い抜く場合、SUP等は後ろにフィンがあるので引き波のコントロールが取り難い為、3km以下の減速で10m以上の幅を取るのが望ましい。

前方からすれ違う場合も、中に初心者がいる事を意識し通過後の引き波に注意して、3km以下の減速で10m以上の幅を取り、挨拶を交わす程度の余裕が欲しい。

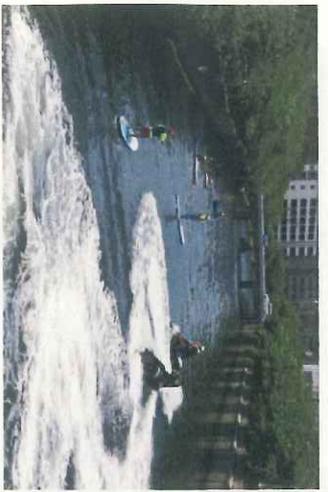
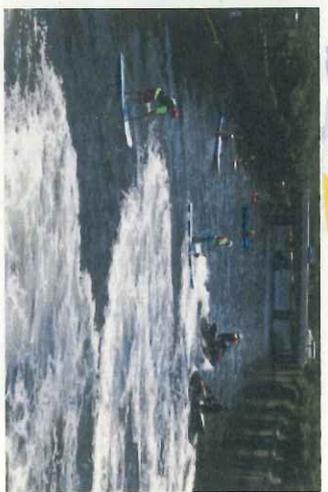
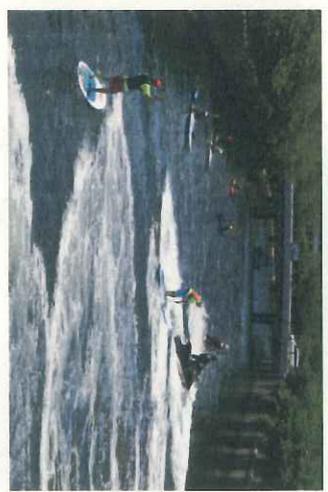
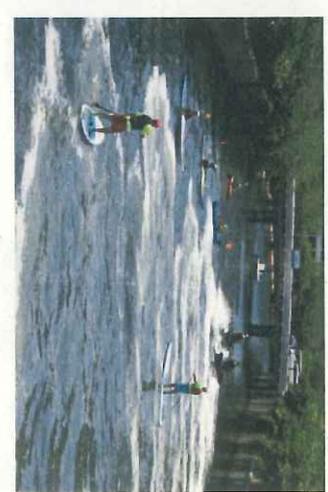
後方から追い抜きで、時速10km~15kmでスラローム走行に対し、上級者のSUPメンバーとカヌーメンバーが引き波を耐え凌ぎました。

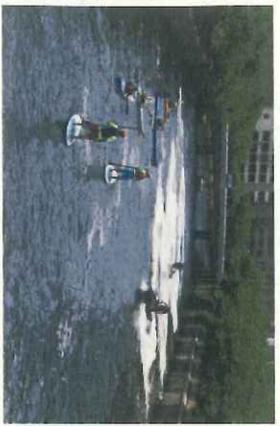
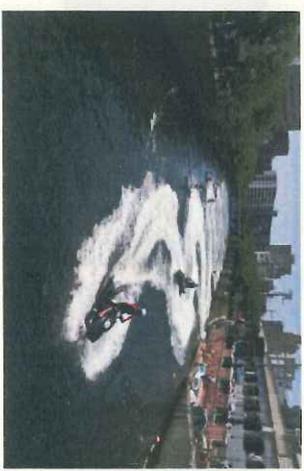
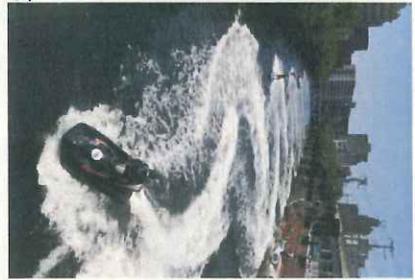
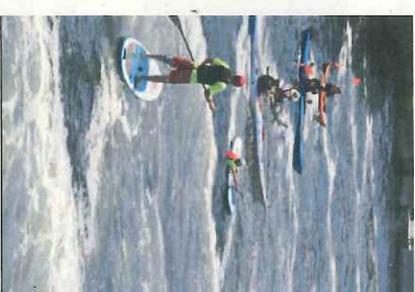
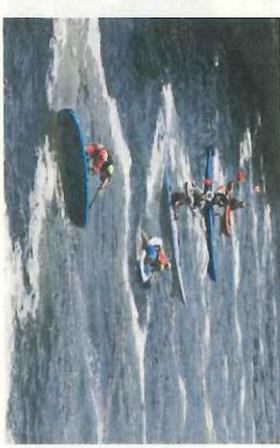
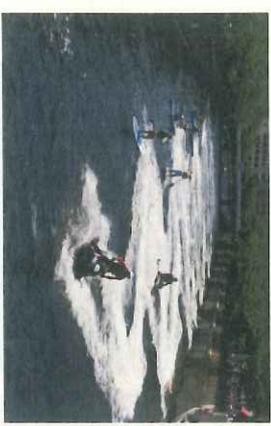
通り過ぎた直後は、問題無いのですが
その後、引き波が拡散し増幅されると、波が読み切れず、水没。

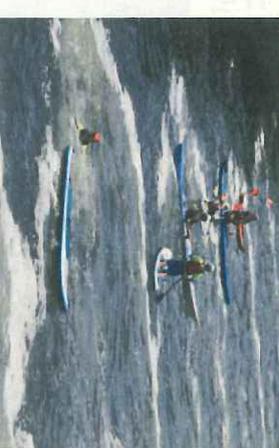
前方すれ違いでも、時速20kmでスラローム走行に対しては、上級者のSUPメンバーでもやはり水没は免れない程の引き波の強さです。
