# 材木座海岸で発生した樹脂ペレット大量漂着 の発生源を探る

2026年11月4日 環境科学センター業績発表会

発表者：調査研究部 露木 一樹

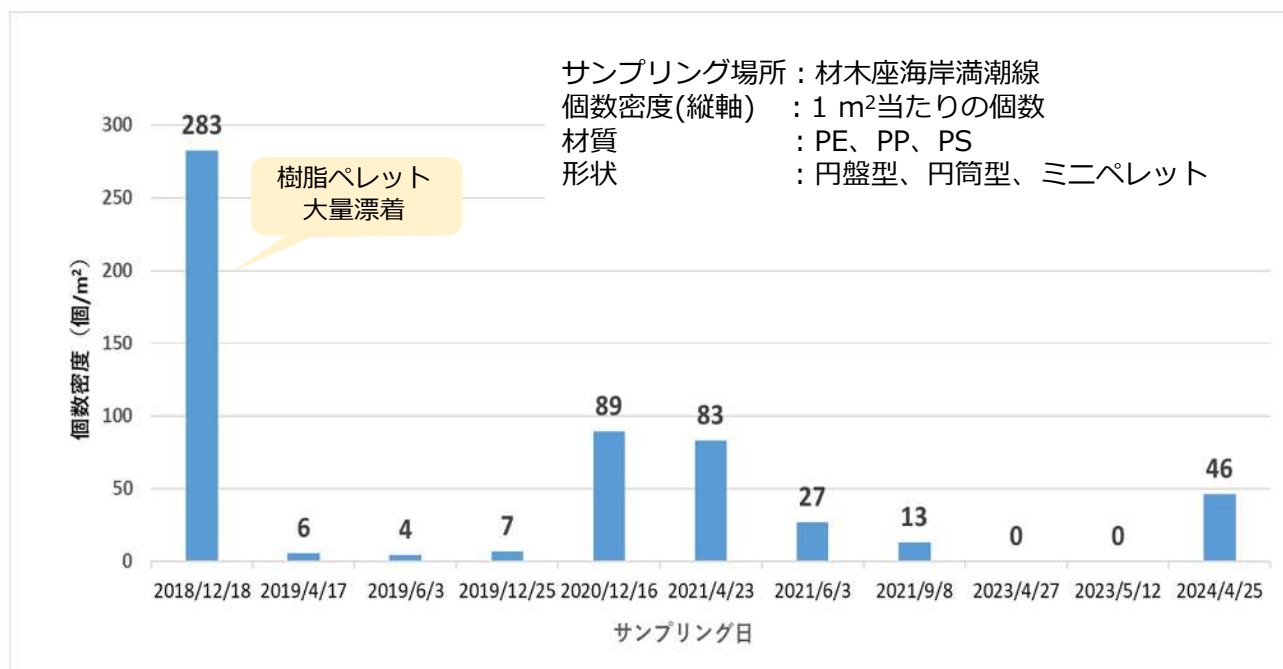
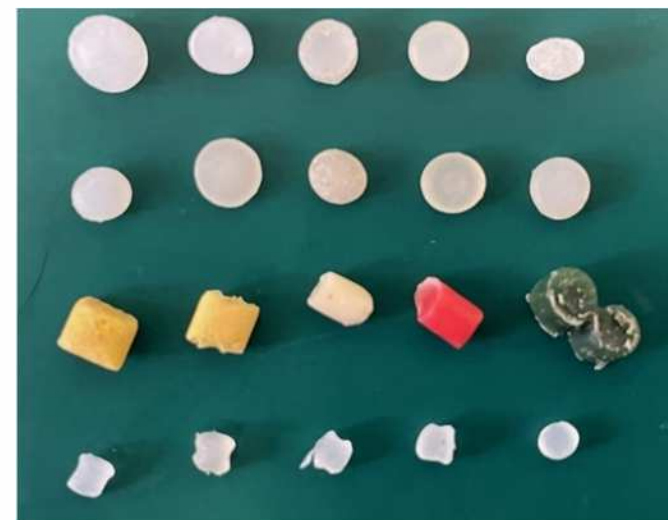
図 実際に採取した樹脂ペレット

- 相模湾沿岸での調査をしていたところ、2018年12月に鎌倉市材木座海岸にて、**樹脂ペレット（MP）の大量漂着**を確認

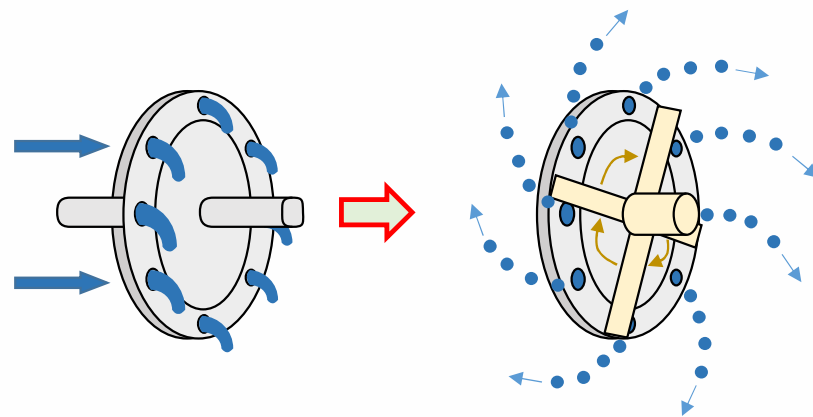
空冷ホットカット方式のイメージ図

- ・ ミニペレットは、ホットカット方式による**樹脂ペレット生産時の不良品**と思われる。
- ・ 通常、産業廃棄物として処分されるものである。

大量漂着したミニペレットは**産業廃棄物**である可能性がある

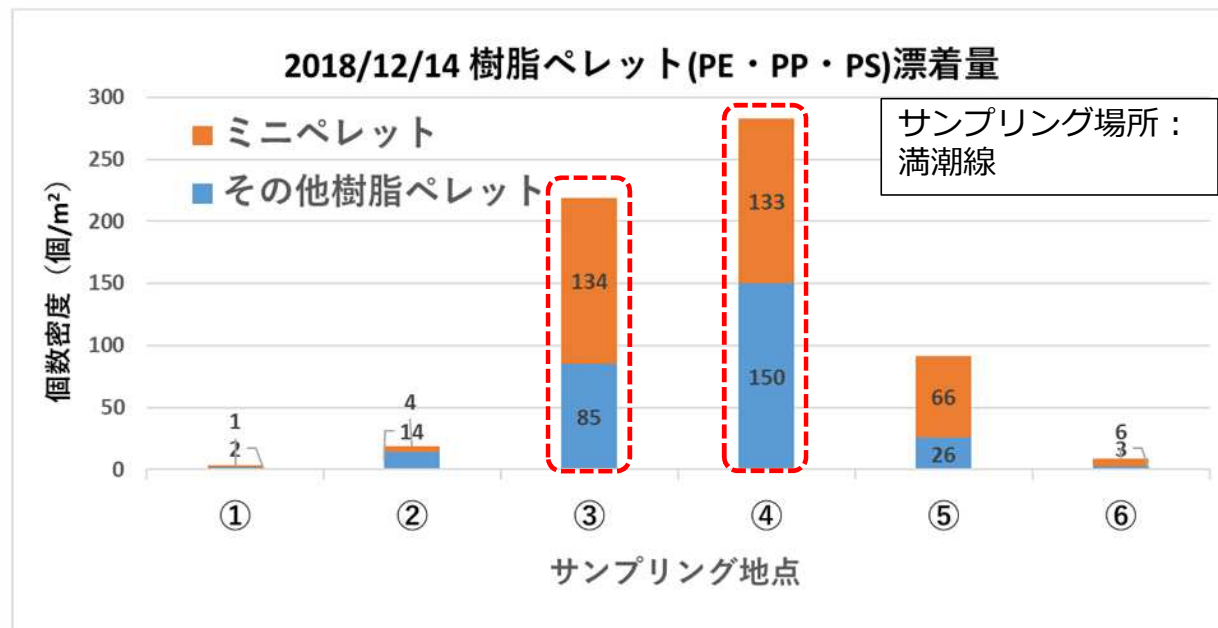
○ 2018.12.14サンプリング地点

- ・ ミニペレットの漂着量は**滑川河口付近で多い**ことが確認され、**滑川が発生源**となっていることが考えられた。
- ・ 通常**産業廃棄物**として処分されるものであるため、大量漂着は滑川への**不法投棄**が原因の一つである可能性もある。

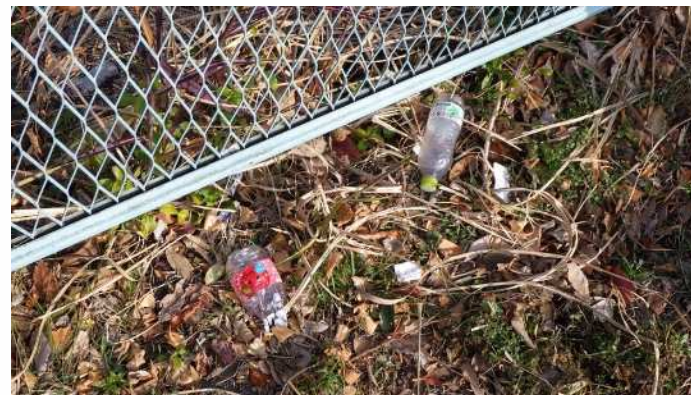
川に落ちていたプラごみ（PETボトル）

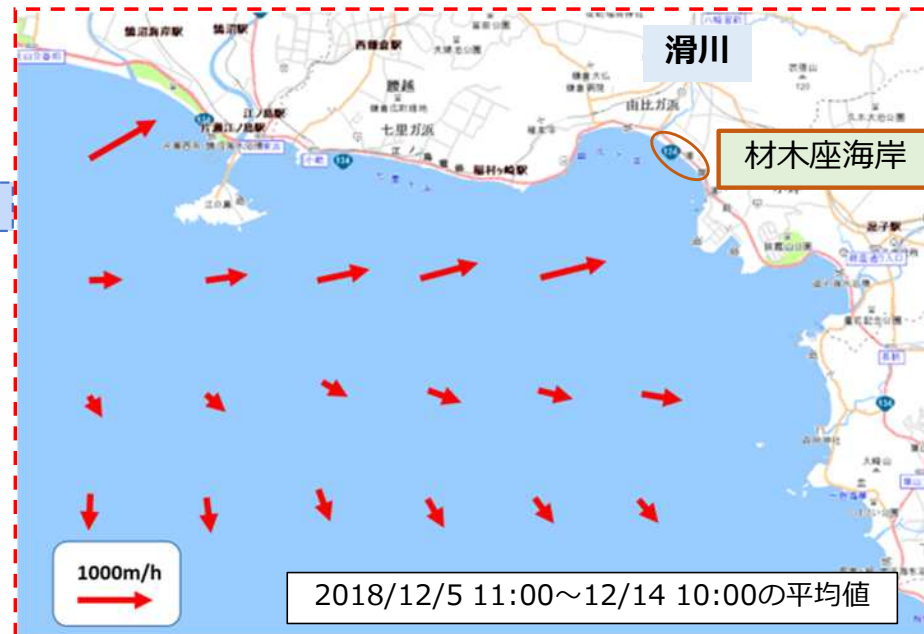
材木座海岸近傍の潮の流れ ※海上保安庁のデータを使用

- ・ 大量漂着時の潮流解析から、**時計回り**の流れを確認
- ・ 海から漂着した場合、発生源は**材木座海岸の西側**と推定
