医療事故情報収集等事業第 56 回報告書の公表について

医療事故情報収集等事業 第56回報告書のご案内

【2】ベッドからベッドへの患者移動に関連した事例（第13回報告書）

－移動時に転落した事例－

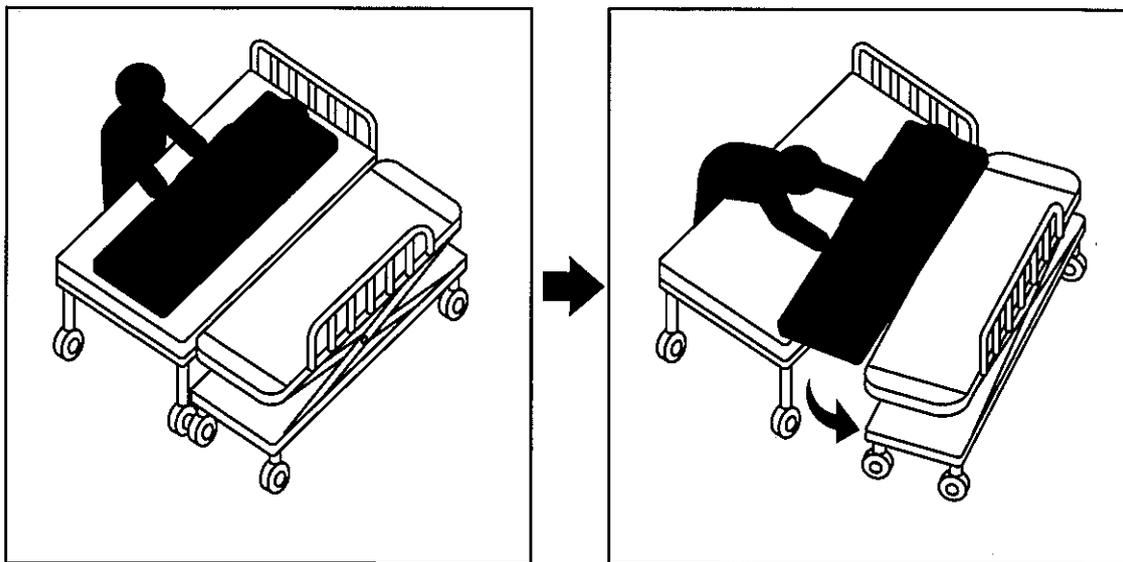
① 1名で介助中に移動先のストレッチャーが動き転落した事例

転落時のベッド・ストレッチャーとロックの状況について記載がある事例の内容を整理した。動いたベッドやストレッチャーのロックをしていなかった、またはロックが不十分であった事例が5件あった。患者を移動する前には、移動先と移動元のベッドやストレッチャーのロックを確実に実施することや、ロックがされていることを確認することが必要である。

事例の背景要因には、移乗補助器具を押したはずみでストレッチャーが動いたこと、移乗補助器具を押す側と引く側に分かれて介助する態勢が整わない状態で移乗補助器具を押したこと、2名で使用することになっていたが1名で使用したことなどが要因として挙げられていた。移乗補助器具の説明書の注意事項には、安全な移乗を行うために移乗側に人を配置し2人以上で使用することと記載されているものもある。移乗補助器具を適切に使用することや、移乗補助器具を押したはずみでベッドやストレッチャーが動くことがあるという認識を持ち介助することが必要である。

介助者1名で移動した際に移乗補助器具を押したはずみで移動先のストレッチャーが動き、ベッドとストレッチャーの間から患者が転落した。

- ・ストレッチャーの保守点検を実施する。
- ・ストレッチャーの修理・保全・使用時の注意を表示する。
- ・メーカーによる院内のストレッチャーの点検を企画課で検討している。
- ・点検を行い、整備が必要な医療用具等を把握して関係者で協議し早急に対応する。
- ・異常時の点検依頼は迅速に行うよう指導した。

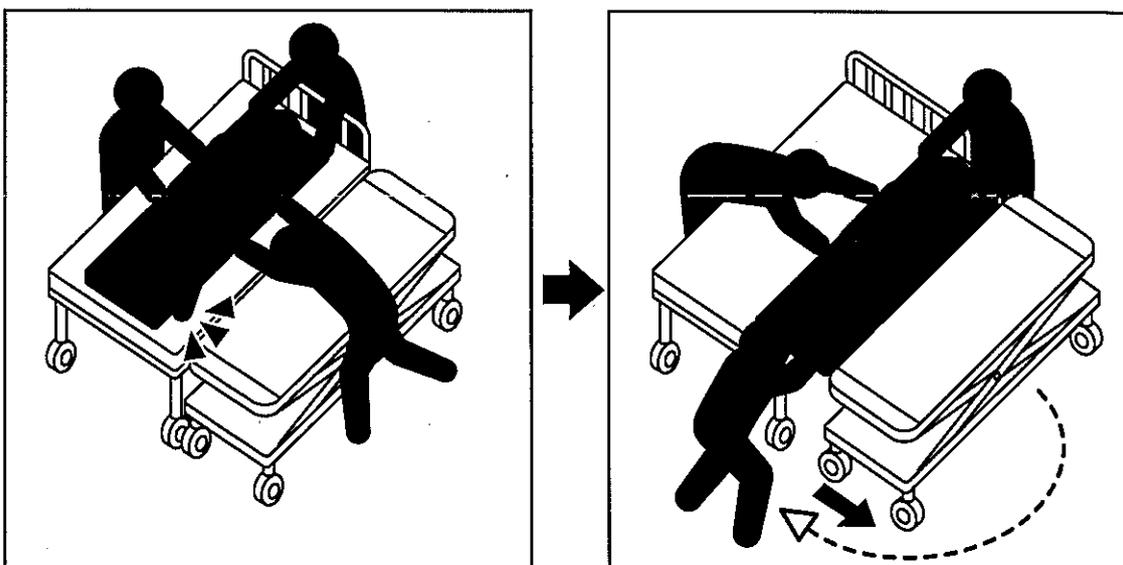
② 3名で介助中に移動先のストレッチャーが動き転落した事例

2	看護師Aはベッド側、看護師Bは患者の頭側、看護師Cはストレッチャー側に位置していた。看護師Cは、患者の足がスライダーからはみ出していたため直そうと足元へ移動した。その時、ベッド側にいた看護師Aは患者の移動を開始してスライダーの上の患者を押した。そのはずみでストレッチャーが動き、ベッドとストレッチャーの隙間から患者が臀部から転落し、頭部も打撲した。看護師Bは患者の肩を支えたが、患者を支えきれなかった。CT検査の結果、外傷性硬膜下血腫と診断された。	機械浴用ストレッチャーは毎日使用されているため定期的な点検は実施されていなかった。また、4年前に購入してからメーカーによる点検も実施されていなかった。事故後メーカーで点検した結果、タイヤの摩耗があり4輪とも交換となった。タイヤの摩耗でストレッチャーが横滑りしたようであった。一部の看護師は、時々ストレッチャーのロックのかけ方が悪く動いてしまうことを認識していたが、何度かやり直すと正常になるためロックのかけ方（手技）の問題と思っていた。移動時に誰も声掛けをしていないため、看護師Aと看護師Cの意思統一が図れておらず各自の思いで行動してしまった。	<ul style="list-style-type: none"> ・患者は大柄で、看護師3名では人数が足りなかった可能性もあり、今後は4名で対応して声を掛け合いながら実施する。また、実施手順を作成した。 ・患者移動に関するシミュレーション学習会を全スタッフに参加できるように計画した。 ・異常時の点検依頼は迅速に行うよう指導した。 ・ストレッチャー、車椅子等の点検手順については業務委員会で検討する。 ・メーカーによる院内のストレッチャーの点検も視野に入れ企画課にて見積もり中である。

介助者3名のうち、移動先のストレッチャー側にいた1名が患者の下肢を移乗補助器具に乗せようと足元に移動した時に、ベッド側の介助者が移乗補助器具を押したことで、移動先のストレッチャーが動き、ベッドとストレッチャーの間から患者が転落した。
