丹沢ボラネット瓦版

2016年10月号 No.94

平成28年度 丹沢・大山水質調査の報告

報告者 丹沢大山ボランティアネットワーク世話人会
副代表 小林 昭五

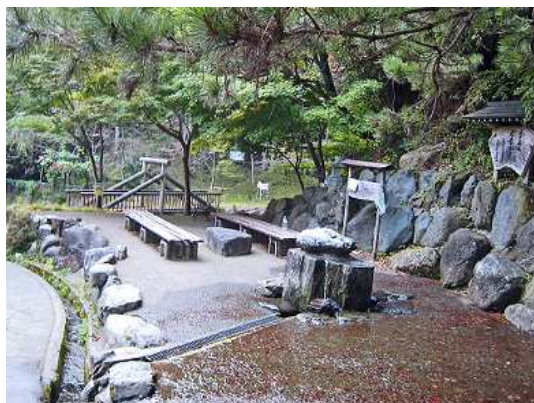
9 葛葉の泉(秦野市湧水群)

9 葛葉の泉	5月12日	0	不検出	0.004未検出	0.5	1.3	0.3未検出	7.6	正常	1未検出	0.5未検出	なし	なし	あり	取水口	晴れ	雨	23	14.5				
10 竜神の泉	5月12日	0	不検出	0.004未検出	0.4	1.4	0.3未検出	8.0	正常	1未検出	0.5未検出	なし	なし	なし	なし	なし	なし	なし	なし	晴れ	雨	13	15
11 後沢草越水場	5月28日	1.0×10 ¹	検出	0.004未検出	0.2	1.0	0.3未検出	8.0	正常	1未検出	0.5未検出	なし	なし	なし	なし	なし	なし	なし	なし	曇り	雨時々曇	16	13
12 二俣の水場	5月28日	4	検出	0.004未検出	0.3	0.9	0.3未検出	7.9	正常	1未検出	0.5未検出	なし	なし	なし	なし	なし	なし	なし	なし	曇り	雨時々曇	17	14
13 大倉高瀬山の家水場	5月28日	7	不検出	0.004未検出	0.3	1.2	0.7	7.8	正常	3	0.5未検出	なし	なし	あり	取水口	曇り	雨時々曇	24	17				
14 塔ノ岳水場	5月28日	0	不検出	0.004未検出	0.1未検出	0.7	0.3未検出	7.5	正常	1未検出	0.5未検出	なし	なし	なし	取水口	曇り	雨時々曇	19	12				
15 皆瀬川入道	4月21日	2.9×10 ¹	検出	0.004未検出	0.5	2.0	0.3	8.0	正常	1	0.5未検出	少々あり	なし	なし	なし	なし	なし	なし	なし	曇り	晴れ	19	15
16 西丹沢奥民の森	5月16日	6	不検出	0.004未検出	0.4	0.7	0.3未検出	7.4	正常	2	1	なし	なし	あり	取水口	曇り	晴れ	18	13.5				
17 仲ノ沢法面湧水	5月16日	0	不検出	0.004未検出	0.4	0.8	0.3未検出	8.2	正常	1未検出	0.5未検出	なし	なし	なし	取水口	曇り	晴れ	18	13.5				
18 用木沢出合	5月16日	2.0×10 ¹	検出	0.004未検出	0.3	0.7	0.4	7.6	正常	1	0.5未検出	なし	なし	なし	なし	なし	なし	なし	なし	曇り	晴れ	14	13
