アスベスト除去工事は、決められたことを確実に実行しましょう!!

* 事業者が遵守すべき事項等を定める「アスベスト除去工事に関する指導指針」を平成18年4月から施行

2 不適切な工事による高濃度事例紹介

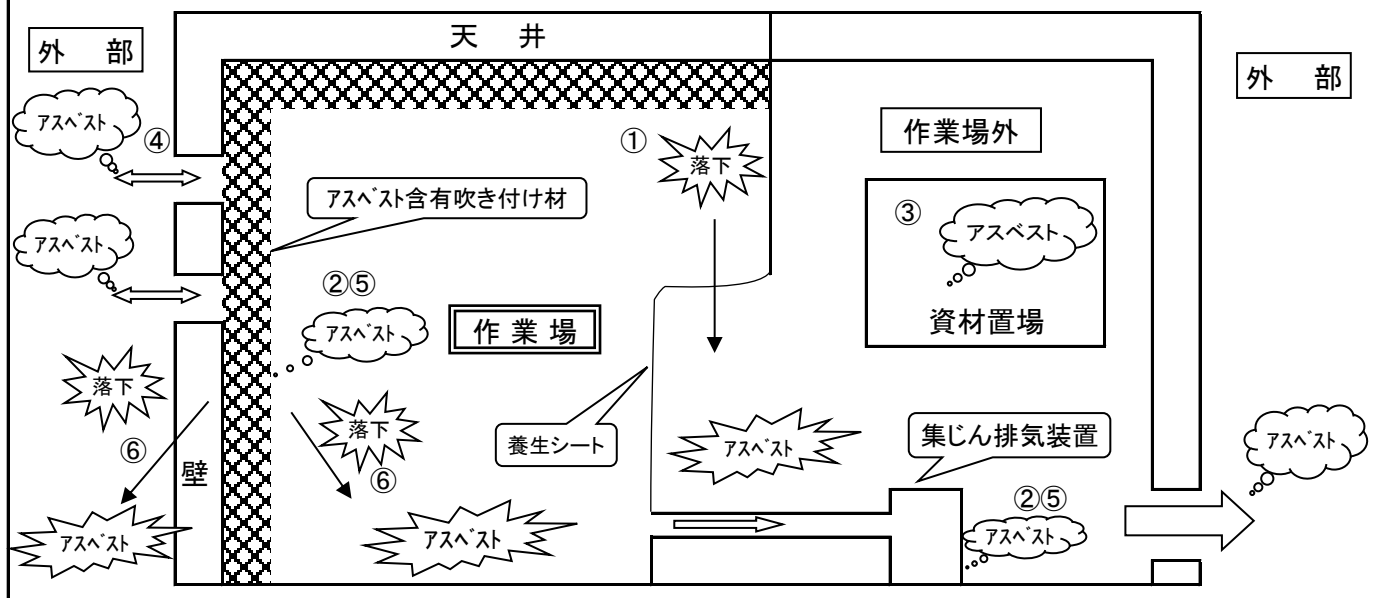
【高濃度発生事例図】

事例① 除去したアスベストの重みで養生シートが剥がれ、作業場の外にアスベストが落下したため屋外へ飛散。建物周辺で最大56本/㍓のアスベストを検出。

事例② アスベストの湿潤化が不十分なため、飛散したアスベストにより集じん排気装置のフィルタが目詰まりし、作業場内の負圧が確保出来ず屋外へ飛散。建物周辺で最大25本/㍓のアスベストを検出。

事例③ アスベストが付着している解体廃材を隔離養生区域外に仮置きしたため、屋外へ飛散。建物周辺で最大100本/㍓のアスベストを検出。

事例④ アスベスト除去作業の際、新たな隙間が出来、そこから外気が流入したため、作業場内の負圧が確保出来ず屋外へ飛散。建物周辺で最大130本/㍓のアスベストを検出。

事例⑤ アスベストの湿潤化が不十分なため、飛散したアスベストにより集じん排気装置のフィルタが目詰まりし、作業場内の負圧が確保出来ず屋外へ飛散。建物周辺で最大240本/㍓のアスベストを検出。

事例⑥ 建物の事前調査を充分行わず、アスベストが使用されていないものとして解体工事の準備作業を行い、アスベストを含んだ壁面の一部を破損、落下させ、周辺にアスベストを飛散させた。

- 建物の事前調査を確実に行う。
- 作業場内は負圧を確保し、作業中は随時確認する。
- 集じん排気装置のフィルタ交換は、十分な頻度で行い、その能力を常時確保する。
- 湿潤剤は、アスベスト層厚に応じて十分な量を塗布する。
- アスベストの付着物は、隔離養生区域内に適正に保管する。
- 作業中は、チェックシートで確認する。

いずれの高濃度事例も作業基準を確実に遵守することで回避できた事例ばかりです。
