# 流域下水道の下水管の破損事故への対応

# 9月2日：下水管の破損状況を調査し、損傷を確認

# 復旧に向けた作業内容

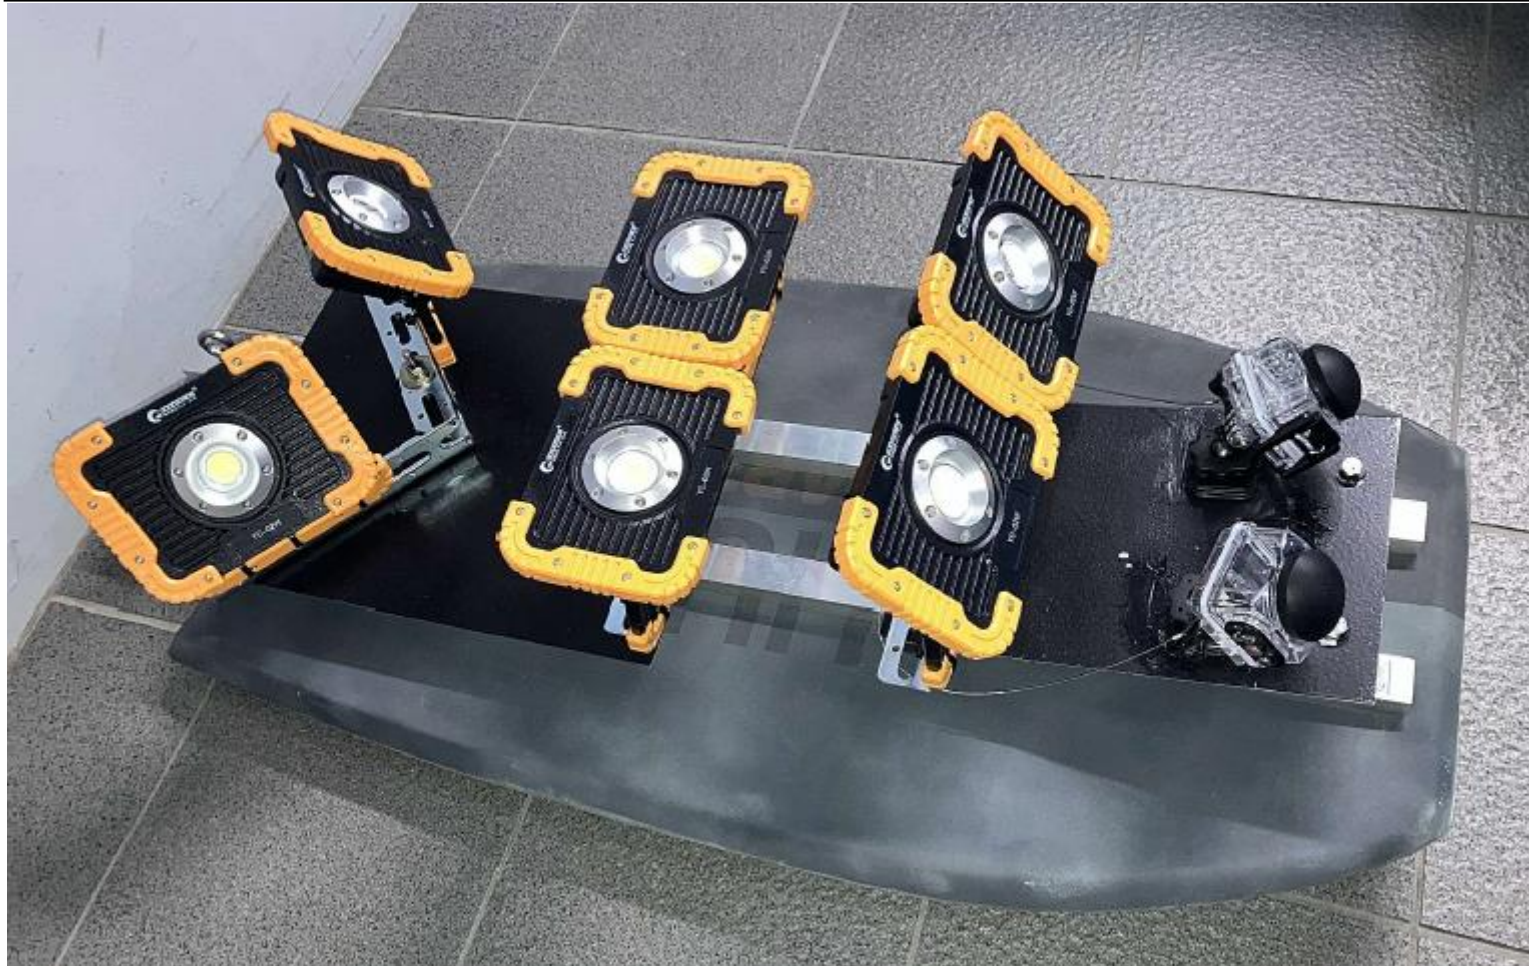
浮流式テレビカメラ

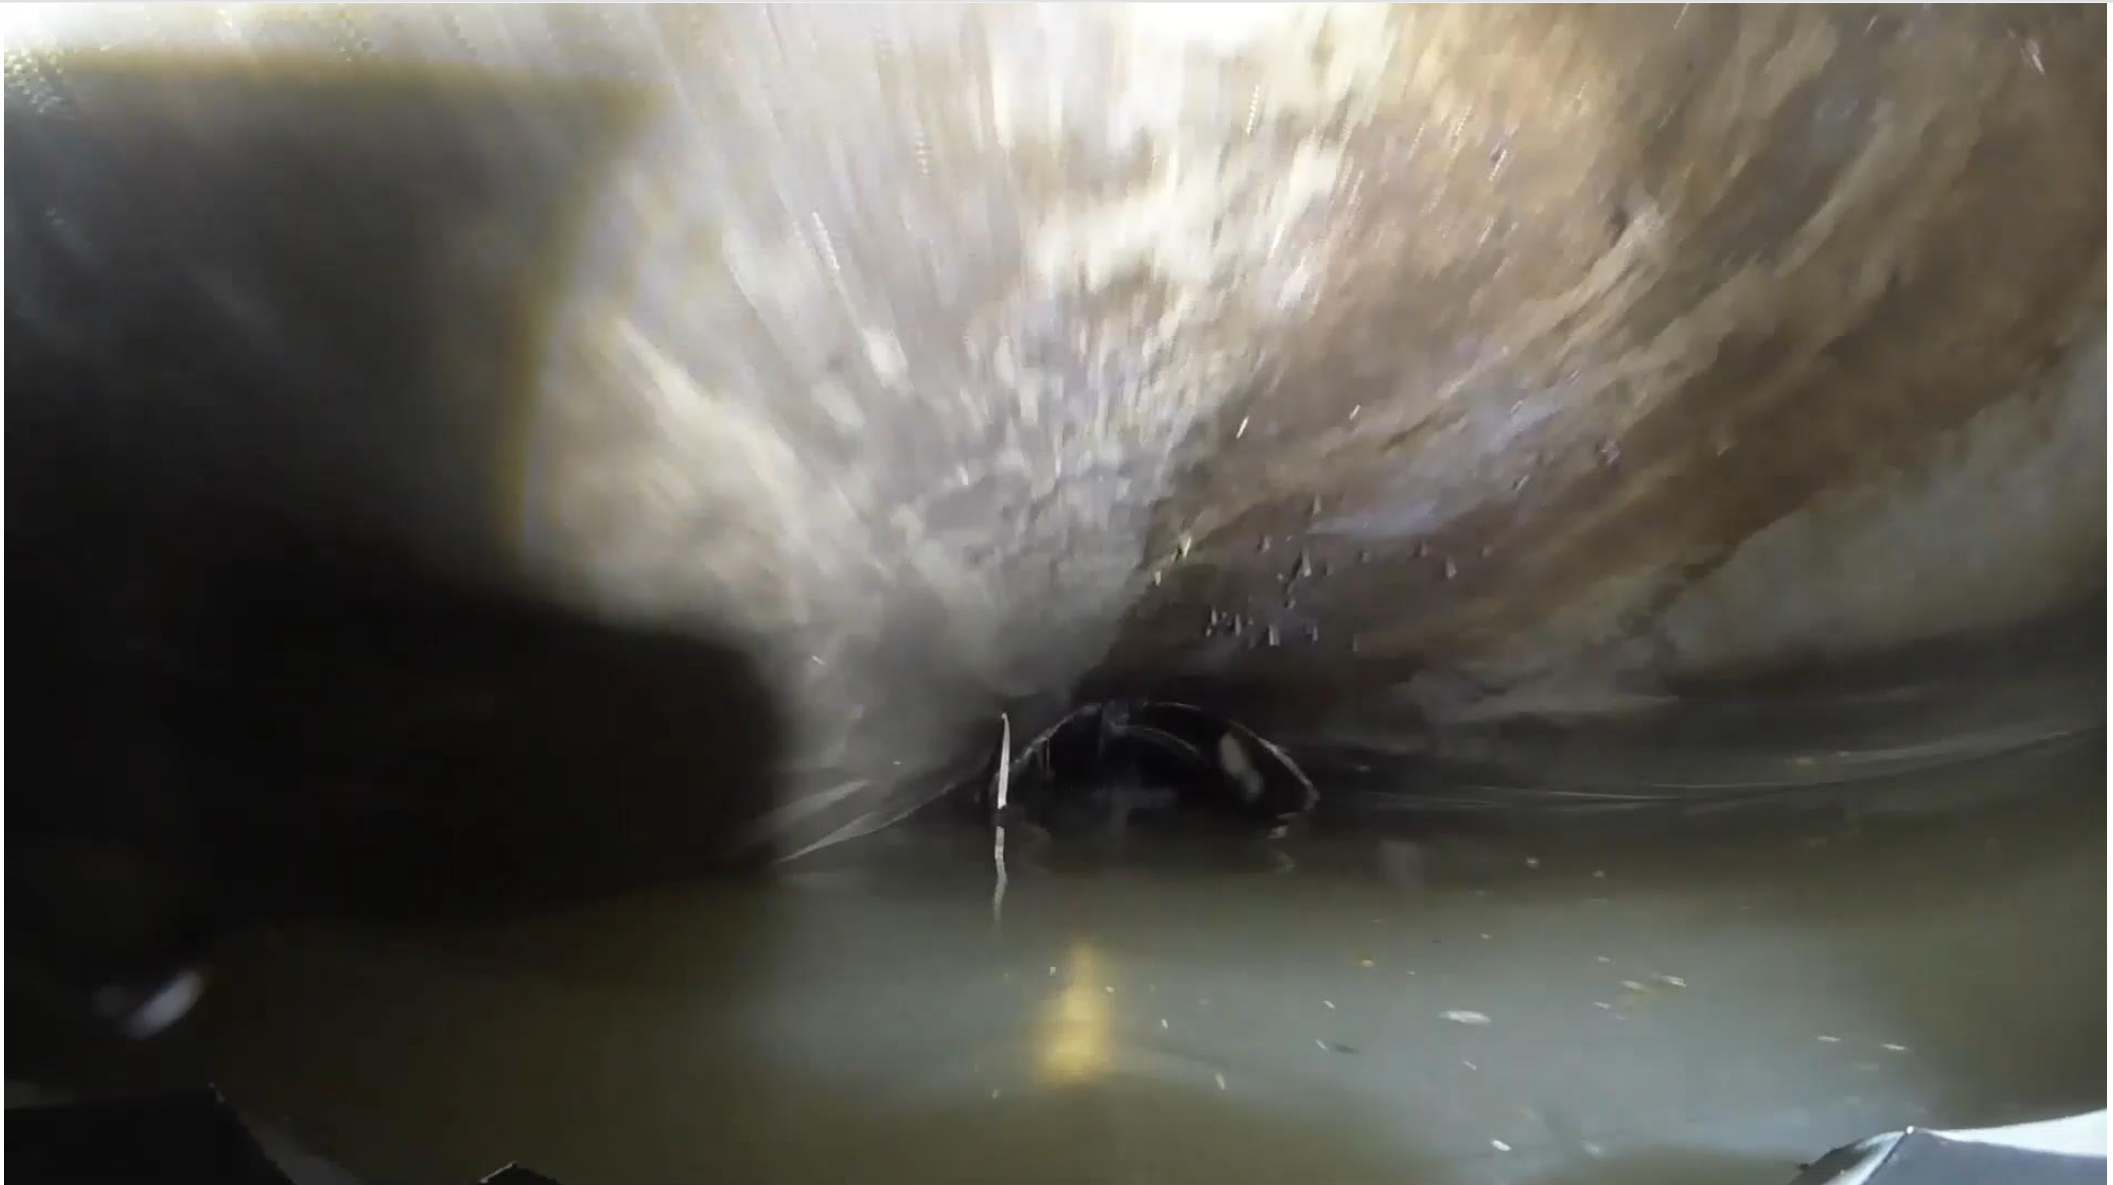
## 9月2日：下水管の破損状況を調査し、損傷を確認

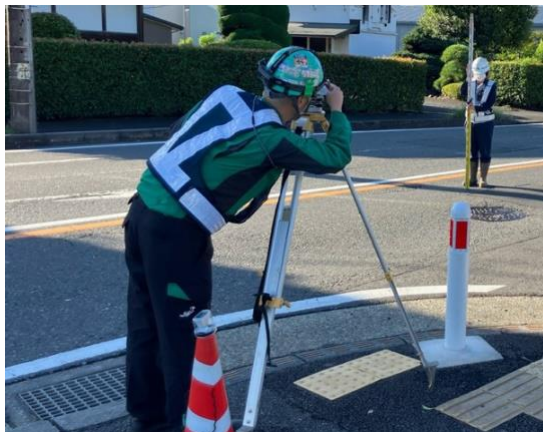
## <路面の変状調査>

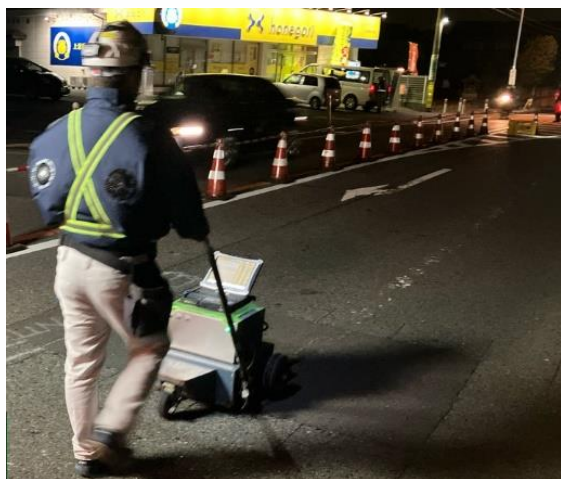
## <空洞調査>

道路面

(レーダー探査)  
2 mまで

(表面波探査)  
1 2 mまで

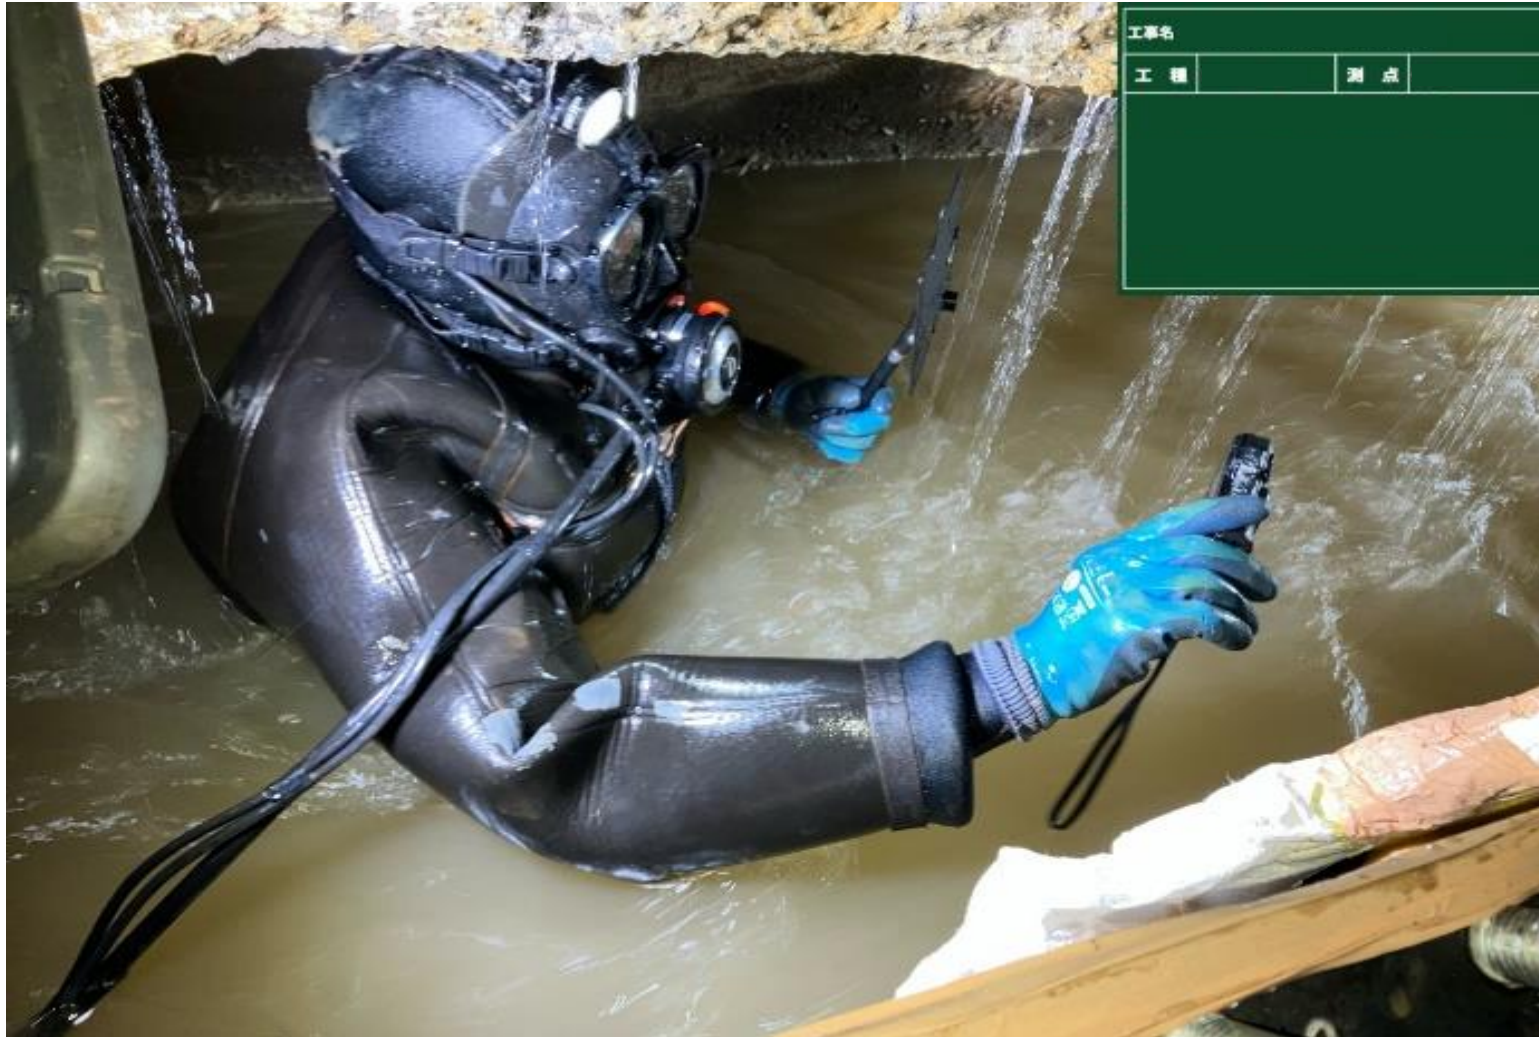
## ■ 潜水士による事前調査

: 下水管内の堆積物の撤去

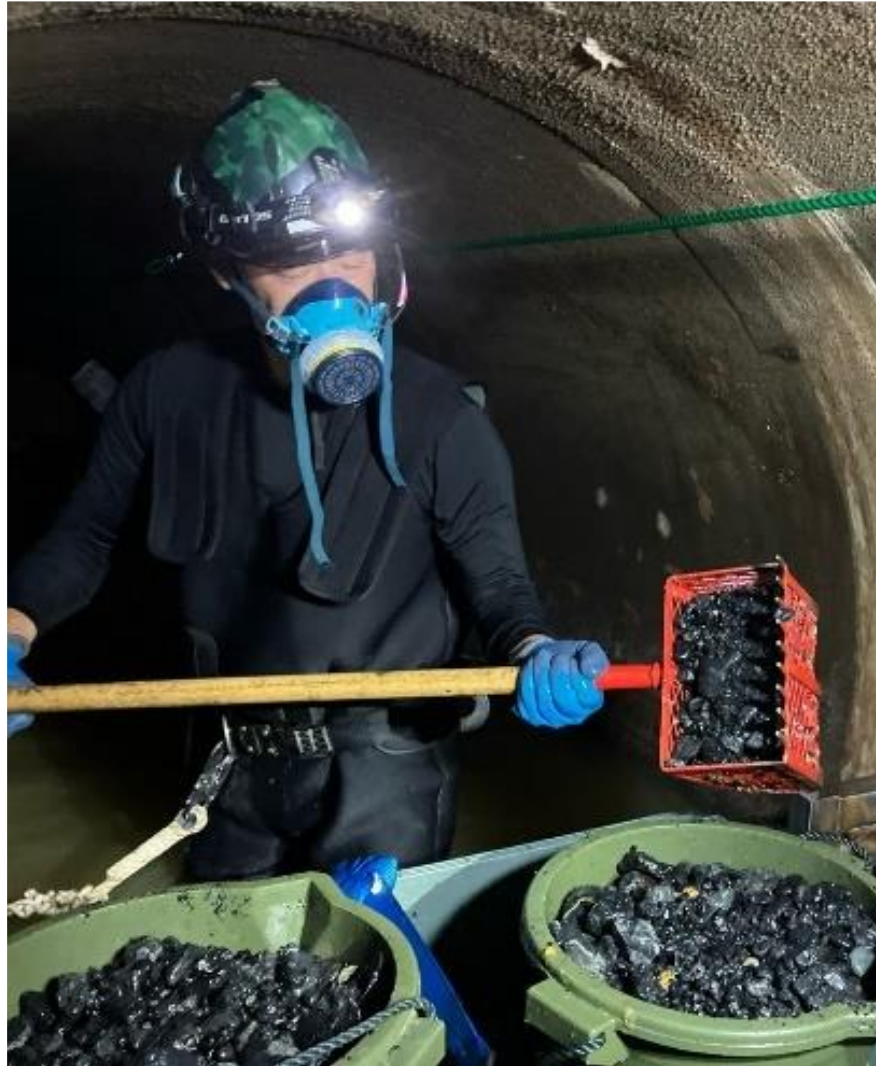
## ■ 人力による撤去作業の様子

: 下水管内の堆積物の撤去

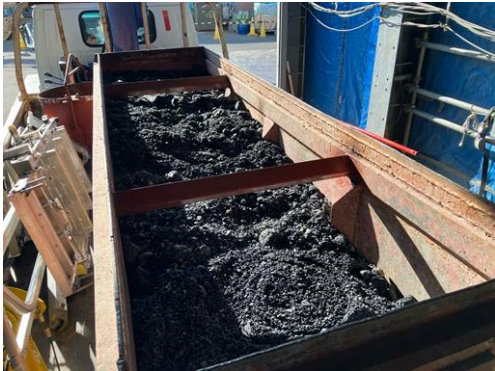
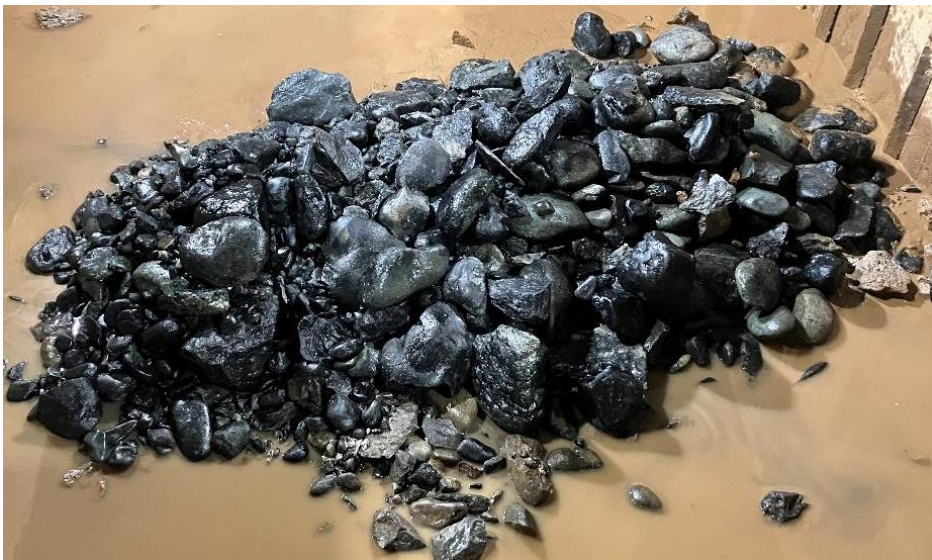
■ 下水管から回収された堆積物 約50m<sup>3</sup>

＜土砂＞

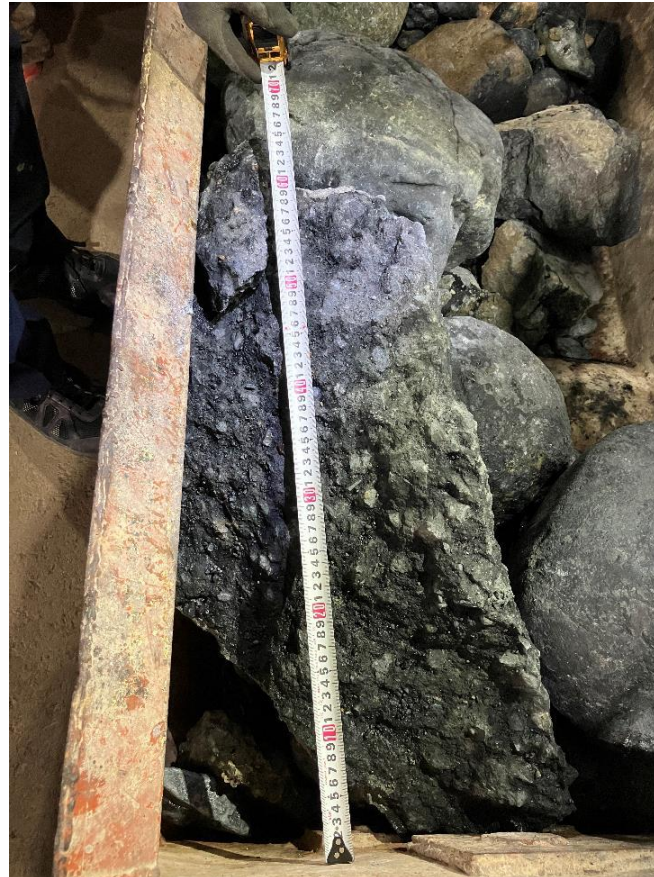
＜コンクリート片＞

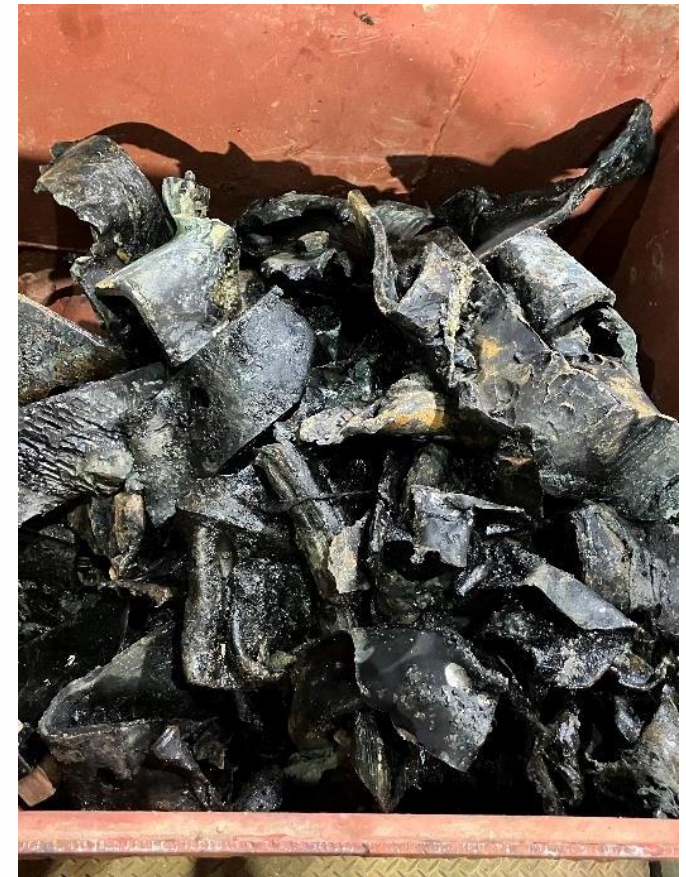
＜鉄片＞

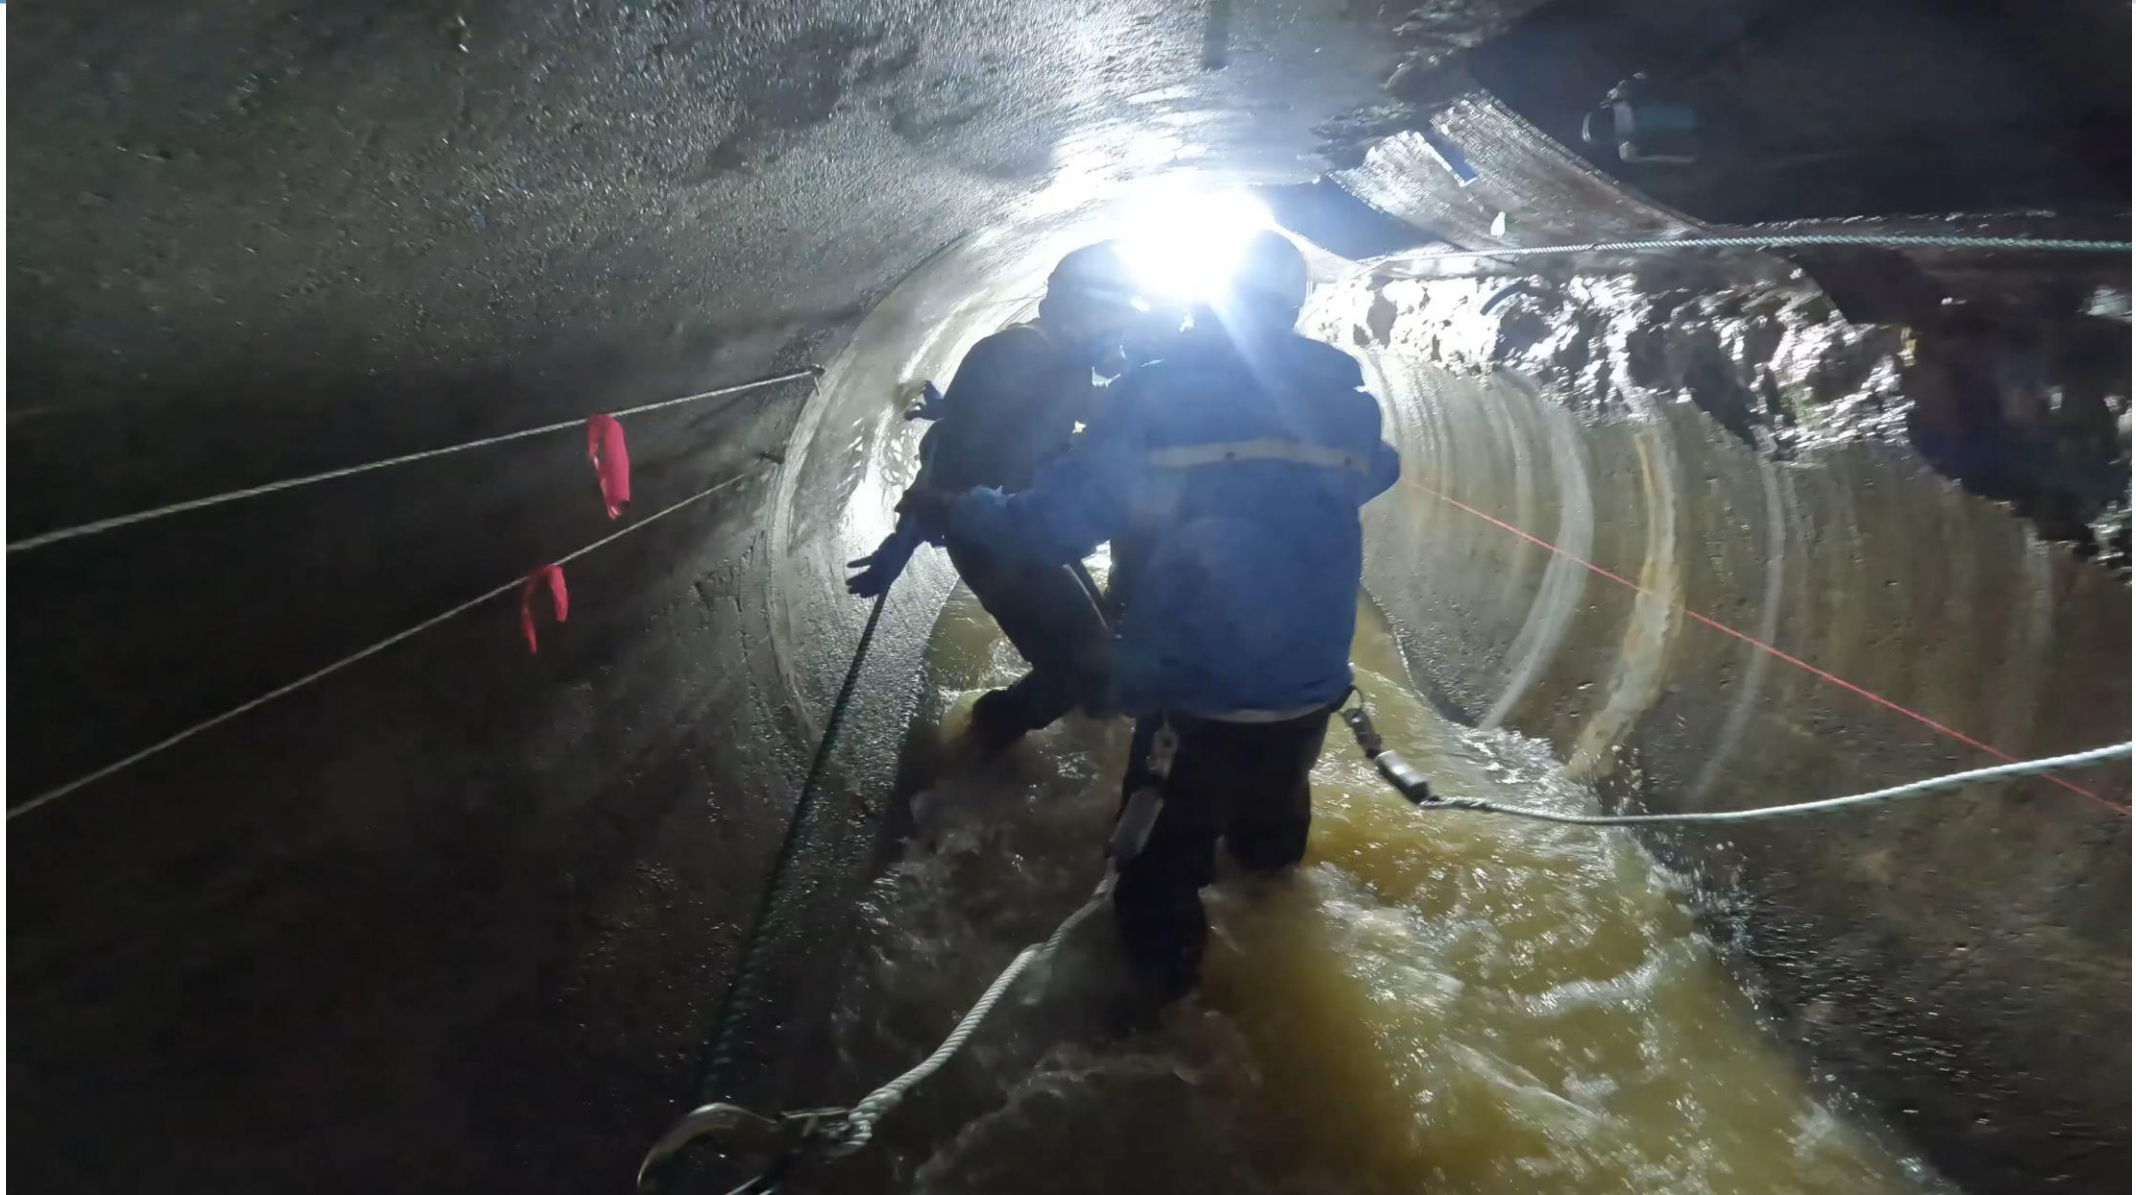
# 12月25日：県による下水管内の確認
