## IV 溪流生態系の再生

#### 1 溪流生態系の調査モニタリングと保全・再生手法の検討

##### ⑥ **重点** 溪畔林の整備

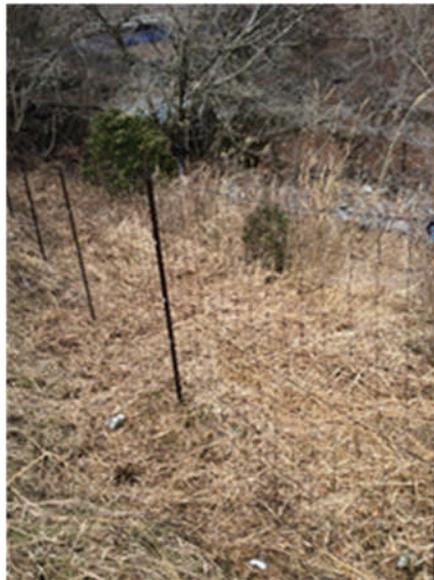
○溪畔林整備で設置した植生保護柵  
[山北町玄倉地内 仲ノ沢]

- ・ 溪畔林整備として、仲ノ沢で植生保護柵、丸太筋工等、大滝沢で丸太筋工等を実施  
し、土壌保全を図った。[H28実績:植生保護柵320m、丸太筋工60m(仲ノ沢)丸太  
筋工等26m(大滝沢)]

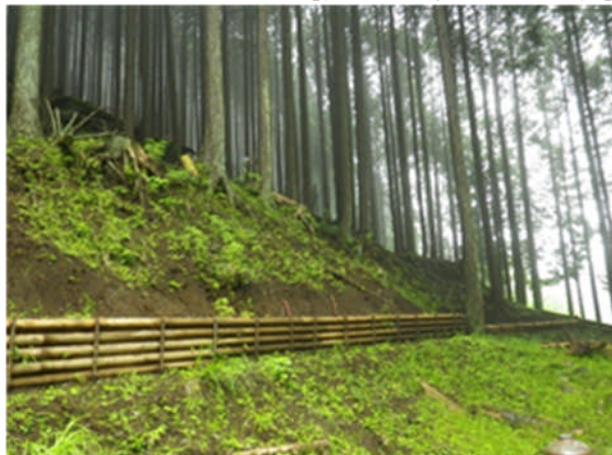
○溪畔林整備で設置した丸太柵  
[山北町玄倉地内 大滝沢]

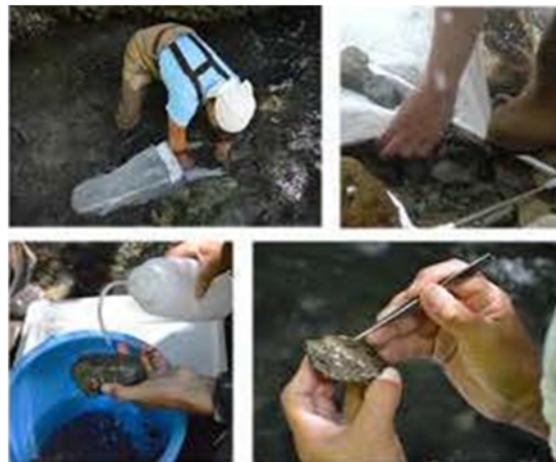
○溪流環境調査（底生生物調査）の様子

- ・ 溪流環境調査として、県有林内で溪畔林整備を行った河川で、魚類採捕調査、胃内  
内容物の分析による食性調査、底生生物調査、流下生物調査、落下生物調査、付着藻類  
調査、環境測定(水質、流速、河床構成、河川上空の開空度)を継続し、溪畔林整備  
の効果検証を含めた溪流環境の評価手法の検討を行った。また、平成28年度は流下  
生物の日内変化※についても調査を行った。
