**第35号**

発行：神奈川県藤沢土木事務所  
なぎさ港湾課  
住所：茅ヶ崎市汐見台1-7  
電話：0467-58-1473  
<http://www.pref.kanagawa.jp/docs/ex5/kaigan/chigasaki.html>

第22回茅ヶ崎海岸侵食対策協議会  
日時：令和7年3月15日 16:00~18:30  
場所：藤沢土木事務所汐見台庁舎1階会議室  
出席者：委員17名、事務局14名、傍聴者12名

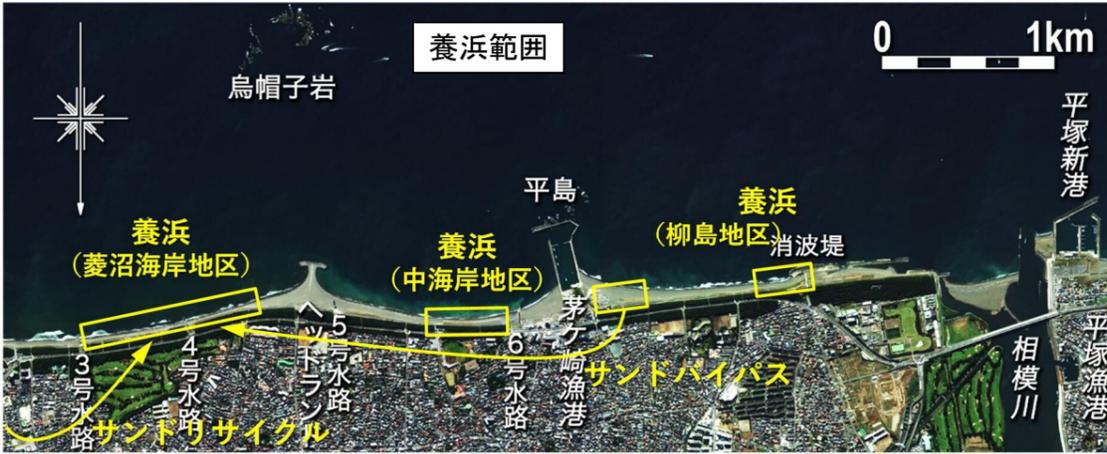
図1 養浜範囲

2024年は、ダムのしゅんせつ土砂、堆積砂および飛砂を使用して養浜を行った（図1、図2）

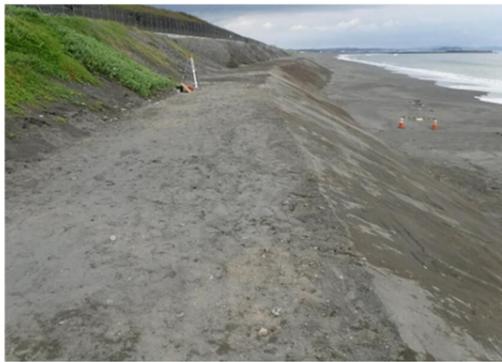
○ 2024年の養浜量（実施月）  
柳島地区 5,000m<sup>3</sup>  
（2024年6月）

養浜箇所の状況（2024年6月10日）

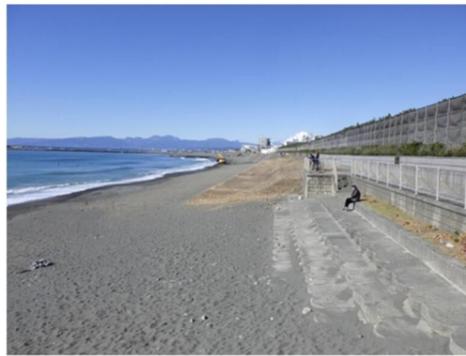
中海岸地区 5,570m<sup>3</sup>  
（2025年1月から3月）

養浜箇所の状況（2025年2月19日）

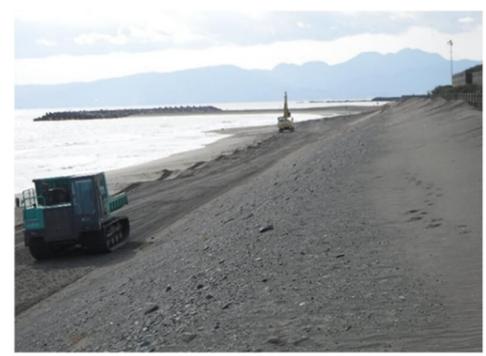
菱沼海岸地区 22,000m<sup>3</sup>  
（2024年11月から2025年3月）

養浜箇所の状況（2025年2月21日）

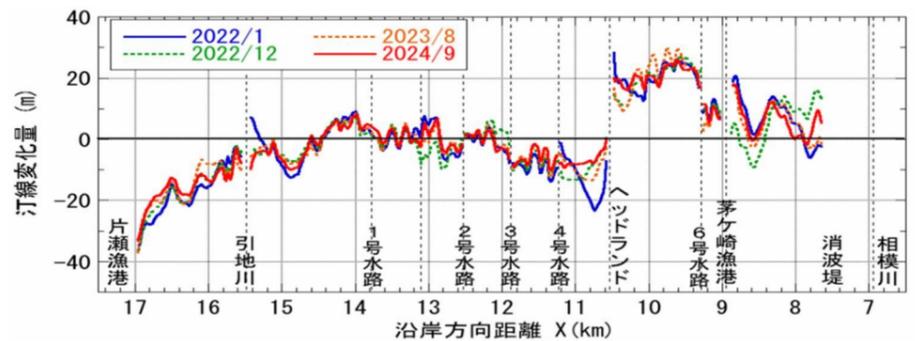
図3 空中写真から読み取った湘南海岸全域の汀線変化量（2005年基準）

【茅ヶ崎中海岸地区】  
2005年以降、汀線が前進した。

【茅ヶ崎菱沼海岸地区（ヘッドランド東側）】  
2005年以降、汀線が後退している。  
ただし、ここ数年では養浜の効果により全体として汀線は前進（図3）

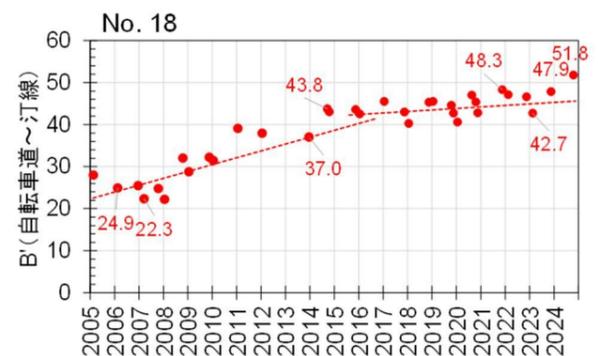
図4 浜幅検証断面（No.18）の経年変化（中海岸地区）

【中海岸地区】  
砂浜は計画浜幅まで達成し、海岸中央部の浜幅が2024年10月には51.8mまで回復し、計画浜幅（B'=50m）を満足した（図4）

\* 浜幅とは：自転車道法肩から汀線までの距離

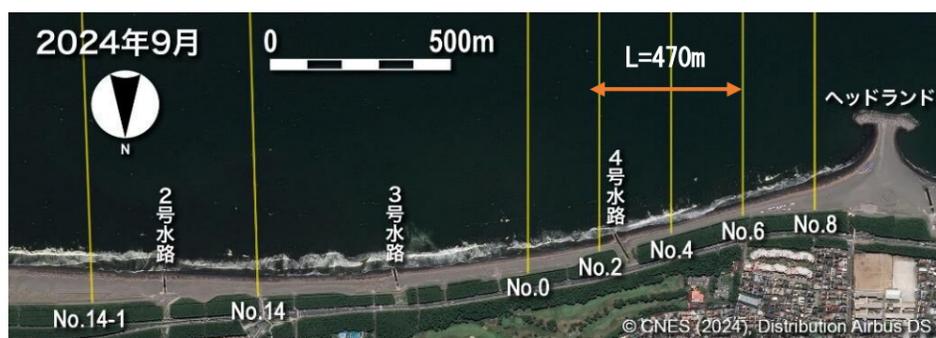
図5 空中写真から読み取った浜幅（自転車道法肩～汀線）の沿岸方向分布（菱沼海岸地区）

【菱沼海岸地区】  
2022~2024年に養浜63,000m<sup>3</sup>を行ったが、2024年9月時点で、沿岸方向470mの区間のみ浜幅を満足していない（図5、図6）。

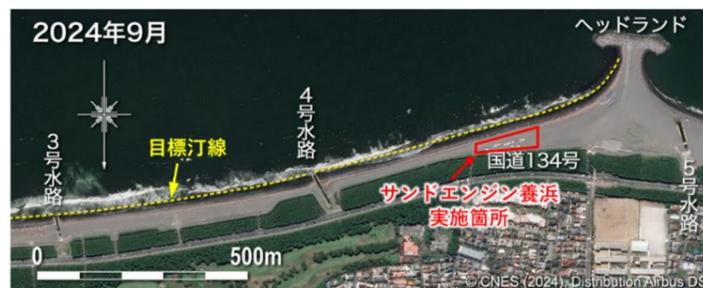
図8 菱沼海岸地区の空中写真（2024年9月）

菱沼海岸地区の定点での連続養浜（サンドエンジン養浜）（図8）では、相模川河口砂州の砂を養浜材料としての使用は非常に有効であり、さらに養浜量を増やすことでより早期の目標浜幅の達成を見込むことができることがわかった。

ただし現況では、相模川の流出土砂量が減少しているため、土砂の調達は今後も可能かどうかについては十分な注意を払う必要がある。

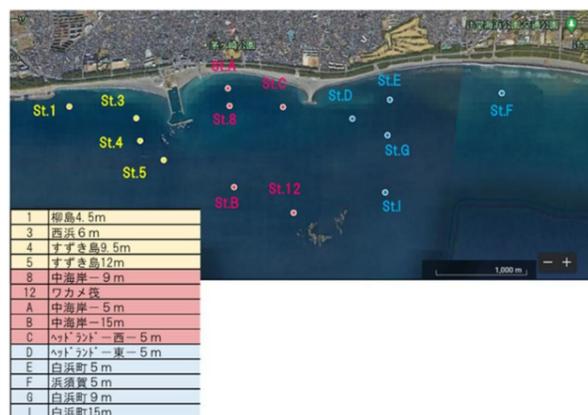
図9 茅ヶ崎養浜環境影響調査地点図

養浜による底質・生態系などの変化を把握するため水質、底質、底生生物調査について年次調査を行っている（図9）。

- 【水質】透明度、SS：R5よりも良い傾向
- 【底質】粒度組成：R5調査と同様の傾向  
COD、全硫化物：すべて水産用水基準以下
- 【底生生物】総個体数、種数：R5調査よりやや少ない
- 【合成指標による底質評価】正常な底質と判断
