藤沢海岸辻堂地区における飛砂堆積 状況調査

一般財団法人土木研究センター

工博 宇多高明

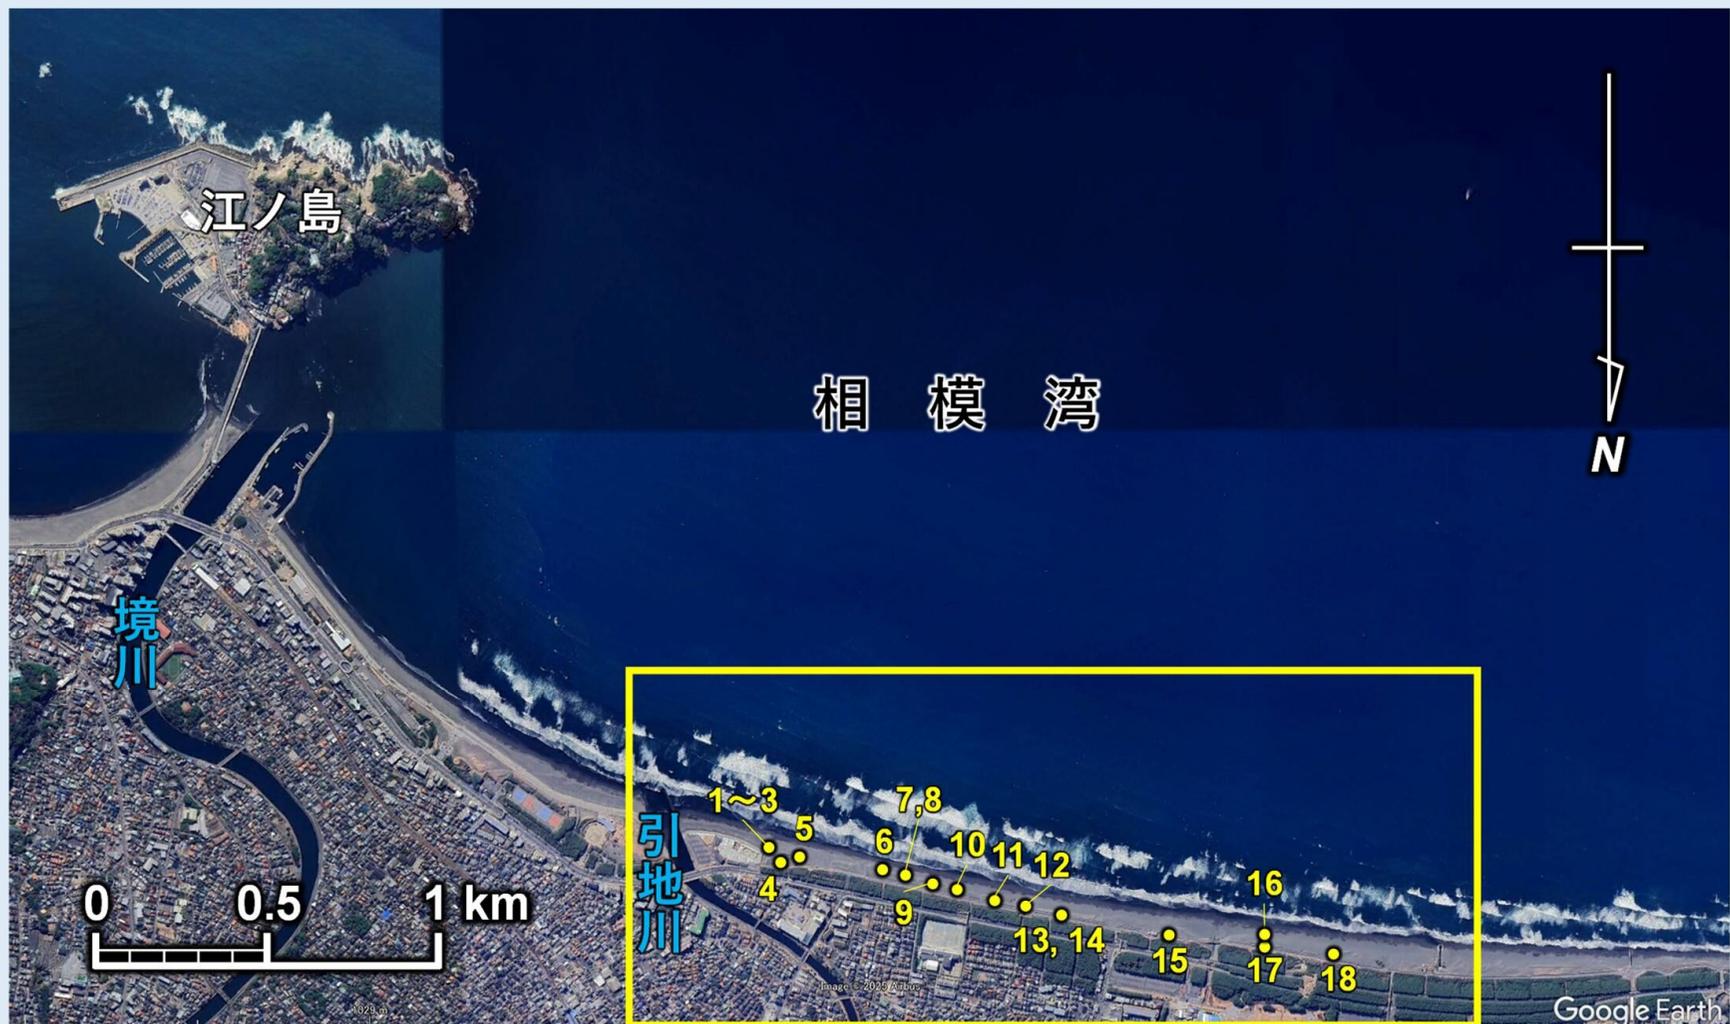
図-1 辻堂海岸の衛星画像と写真撮影地点 (St.1～St.18)

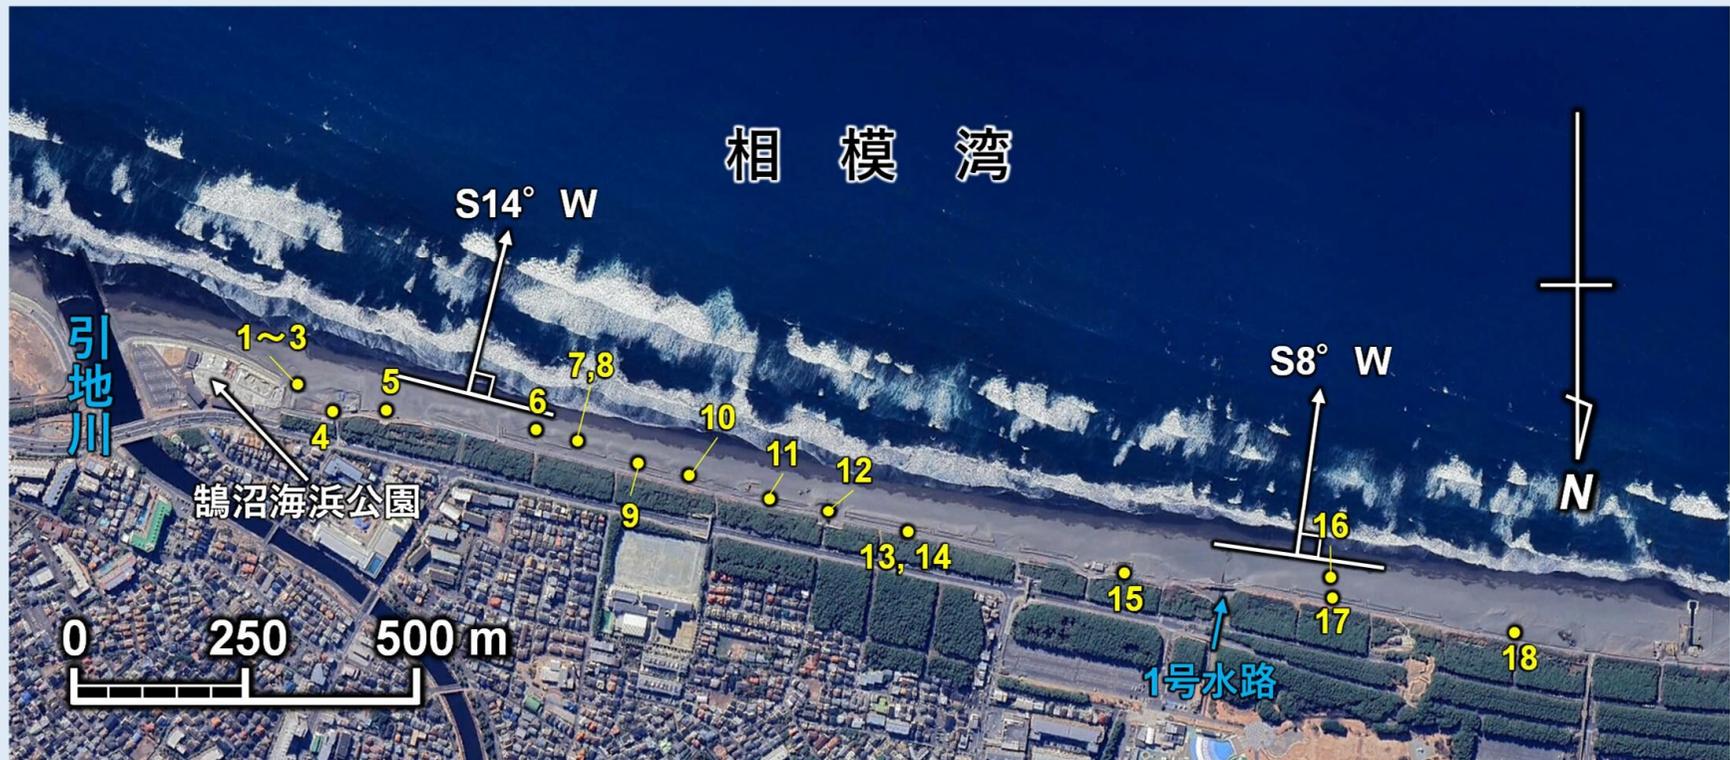
図-2 辻堂海岸の調査地点の拡大画像

- ① 今回の辻堂海岸の飛砂状況に関する現地調査によれば、飛砂の堆積はSt.13, 14を境にその東側、鵜沼海浜公園に至る900 m間で著しかった。
- ② 図-2に示したように、この付近において汀線に立てた法線の方角が西側でのN8° WからN14° Wへと右回りに6° 回転しているため、S30° W方向からの卓越風的作用下で飛砂の陸向き成分がこの地点の東側では大きくなっており、これに応じて自転車道への飛砂の堆積量も増大していたと考えられる。
- ③ したがって堆積した飛砂を養浜材として利用する場合、St.13, 14より東側で重点的に飛砂の採取を行うことが有効である。

- ④ 一方，従来のように自転車道脇に1列の堆砂垣を設置した場合には，自転車道内への飛砂の侵入により交通障害が生じていたが，自転車道は常時利用されており，交通止めを行って飛砂の除去を行うことはかなり難しいので，大規模な方法で砂を除去することができなかった。
- ⑤ これに対して，今回はSt.10付近において堆砂垣海側の砂浜で砂の採取が行われたが，飛砂の堆積状況から判断すれば，St.13の東側で砂を採取するのが合理的である。
- ⑥ また，飛砂の堆積は，自転車道に沿った堆砂垣の近傍で著しく，そこから海側に離れるとその量が小さくなるので，自転車道の近傍での堆砂を重点的に除去する必要がある。
