# **三浦市三戸地区発生土処分場建設事業**

## **事後調査報告書 (第16回)**

**令和7年6月**

**京浜急行電鉄株式会社**

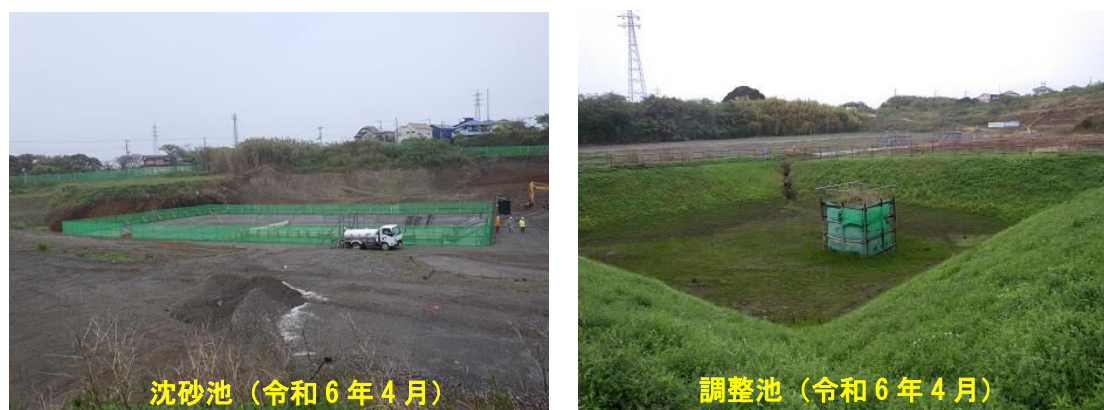
図 2-2 環境保全対策の実施状況（左：沈砂池、右：調整池）

対象事業の水質に係る環境保全対策として、平成22年9月末に沈砂池の設置を完了し、その後の土砂受入期間中は、盛土面に仮設調整池を順次設置し、濁水対策を実施してきた。現在は、土砂受入が令和2年3月に完了し、次の土地利用に移行するまでの維持・管理用の設備を残すため、盛土面に調整池、素掘り側溝及び小堰堤等の防災関連施設の設置工事を実施しており、その後の維持・管理についても実施する計画である（令和2年1月変更届による。変更内容はp. 資1-15～資1-19参照）。

これらの対策を行うことで事業完了後も濁水が北川の下流部に流出しないよう環境保全対策を実施している。

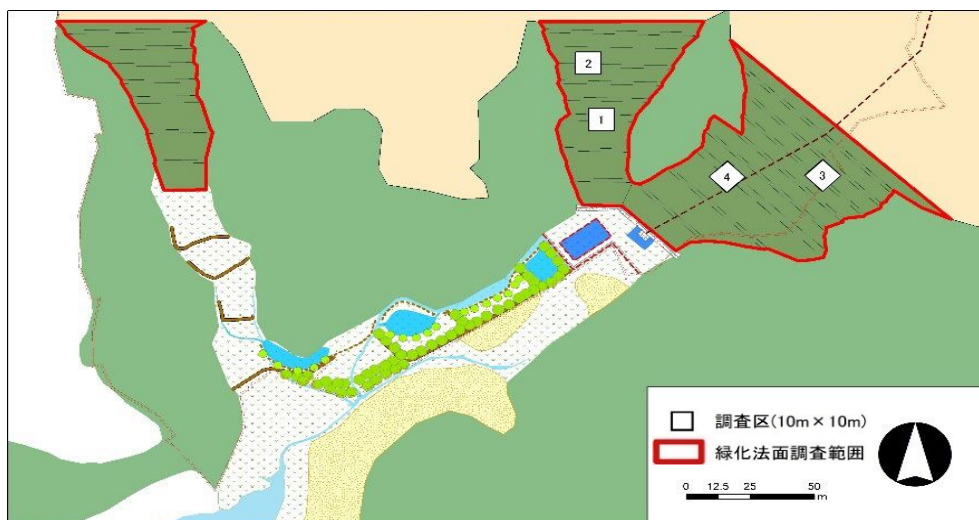
図 3-2 緑化法面及び植栽木の生育状況の生育状況調査のための調査区位置

事後調査の地点は、蟹田沢ビオトープの緑化法面に設けられた 10m×10m 程度の方形の調査区とした。緑化法面及び調査区を図 3-2 に示す。

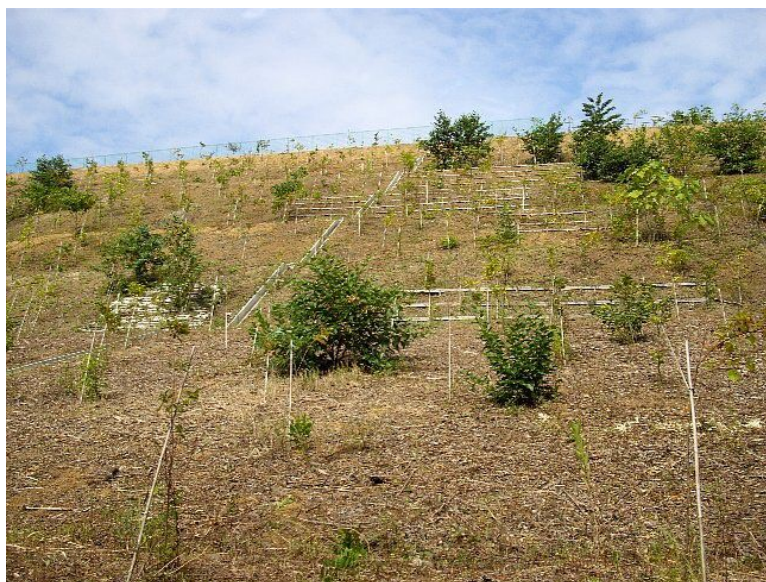
図 3-6 緑化実施後の平成 21 年度の法面の状況（平成 21 年 9 月 7 日）

蟹田沢ビオトープの法面の約 1ha は、農地造成事業（三浦市三戸土地改良区、平成 20 年工事完了）により植栽木による緑化が行われている。緑化実施後の平成 21 年度の法面の状況を図 3-6 に示す。
