東京湾溶存酸素情報

漁業調査指導船**江の島丸**により調査を実施しました。

発行 神奈川県水産技術センター
企画資源部 海洋資源担当
電話 046(882)2313

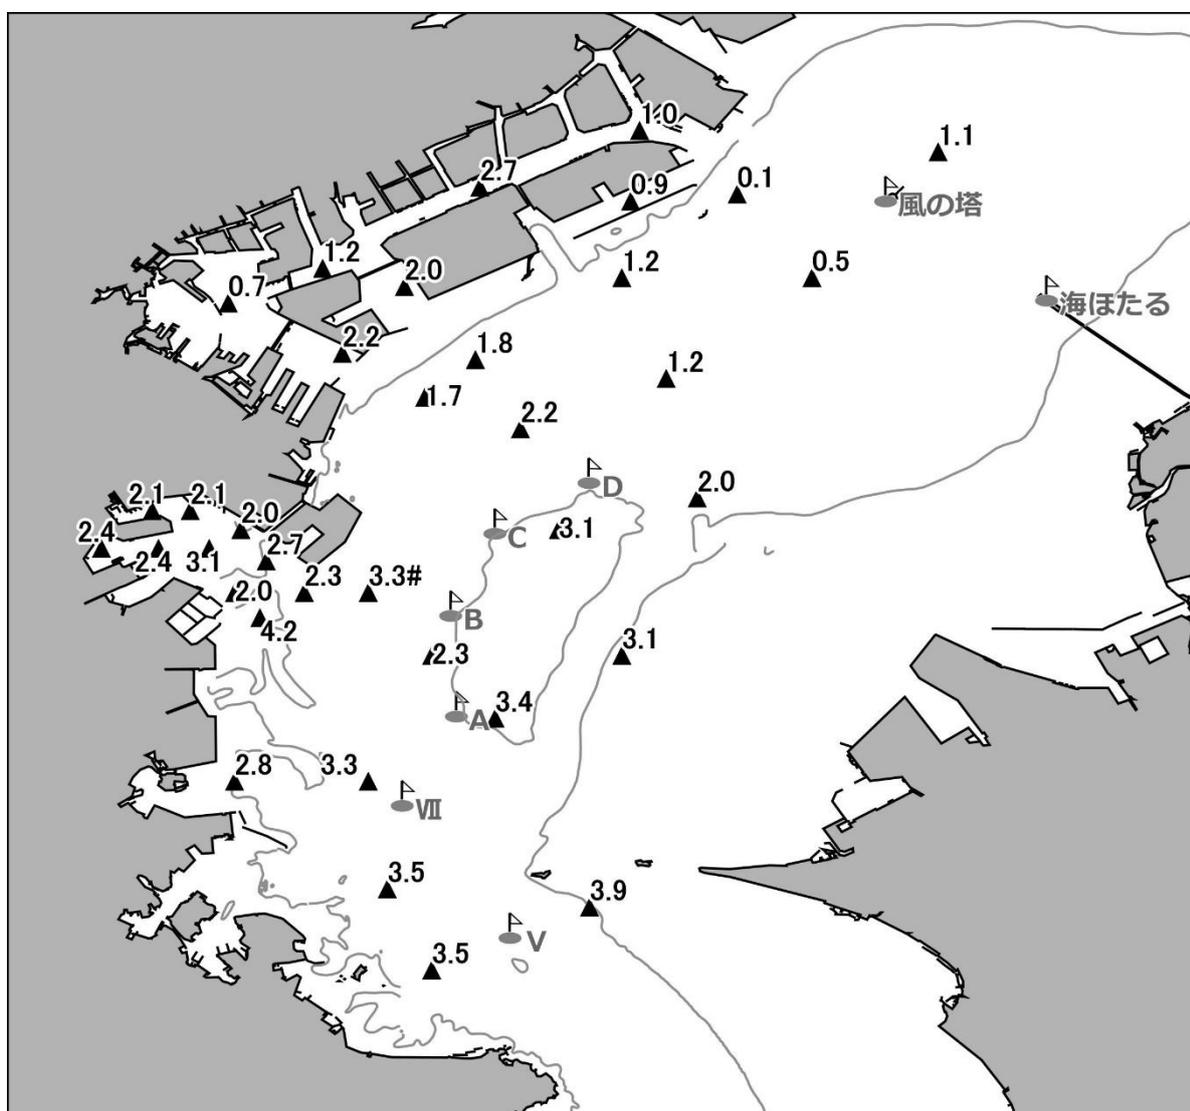
底層の溶存酸素量(ml/L)

- 水温は、表層で 26～31℃台、底層では 16～26℃台です。
- 塩分は、表層で 20～32 台、底層では 30～34 台です。
- D 灯標以北の海域および根岸湾、B 灯標周辺の底層に**貧酸素水塊** ($\leq 2.5\text{ml/L}$) が見られました。また、風の塔の南側に厚み約 15m の貧酸素水塊が分布していました。
- # の点**では中層に厚み約 10m の貧酸素水塊が分布していました。

ごく沿岸域では前回の調査時よりも底層の溶存酸素量が少なくなっています。

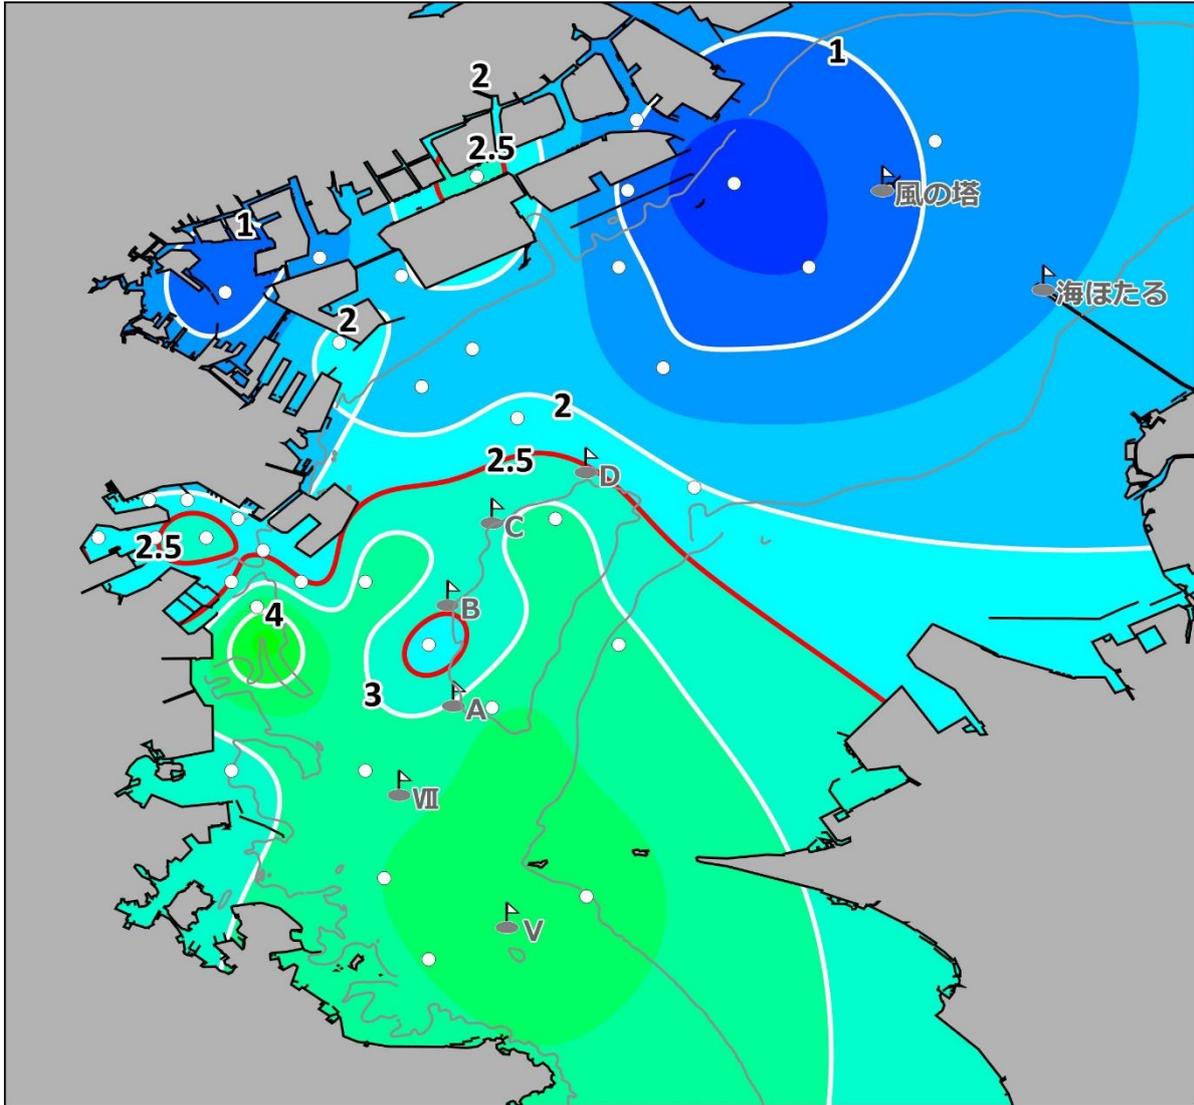
底層の溶存酸素推定分布図 (ml/L)

- D 灯標以北の海域および根岸湾、B 灯標周辺の底層に**貧酸素水塊** ($\leq 2.5\text{ml/L}$) が見られます。漁獲物の取り扱いにご注意ください。

赤い線は貧酸素水塊の境界を、白い点は今回の調査の観測点を表しています。

※上記の分布図は調査による観測値から溶存酸素量を推定したものです。

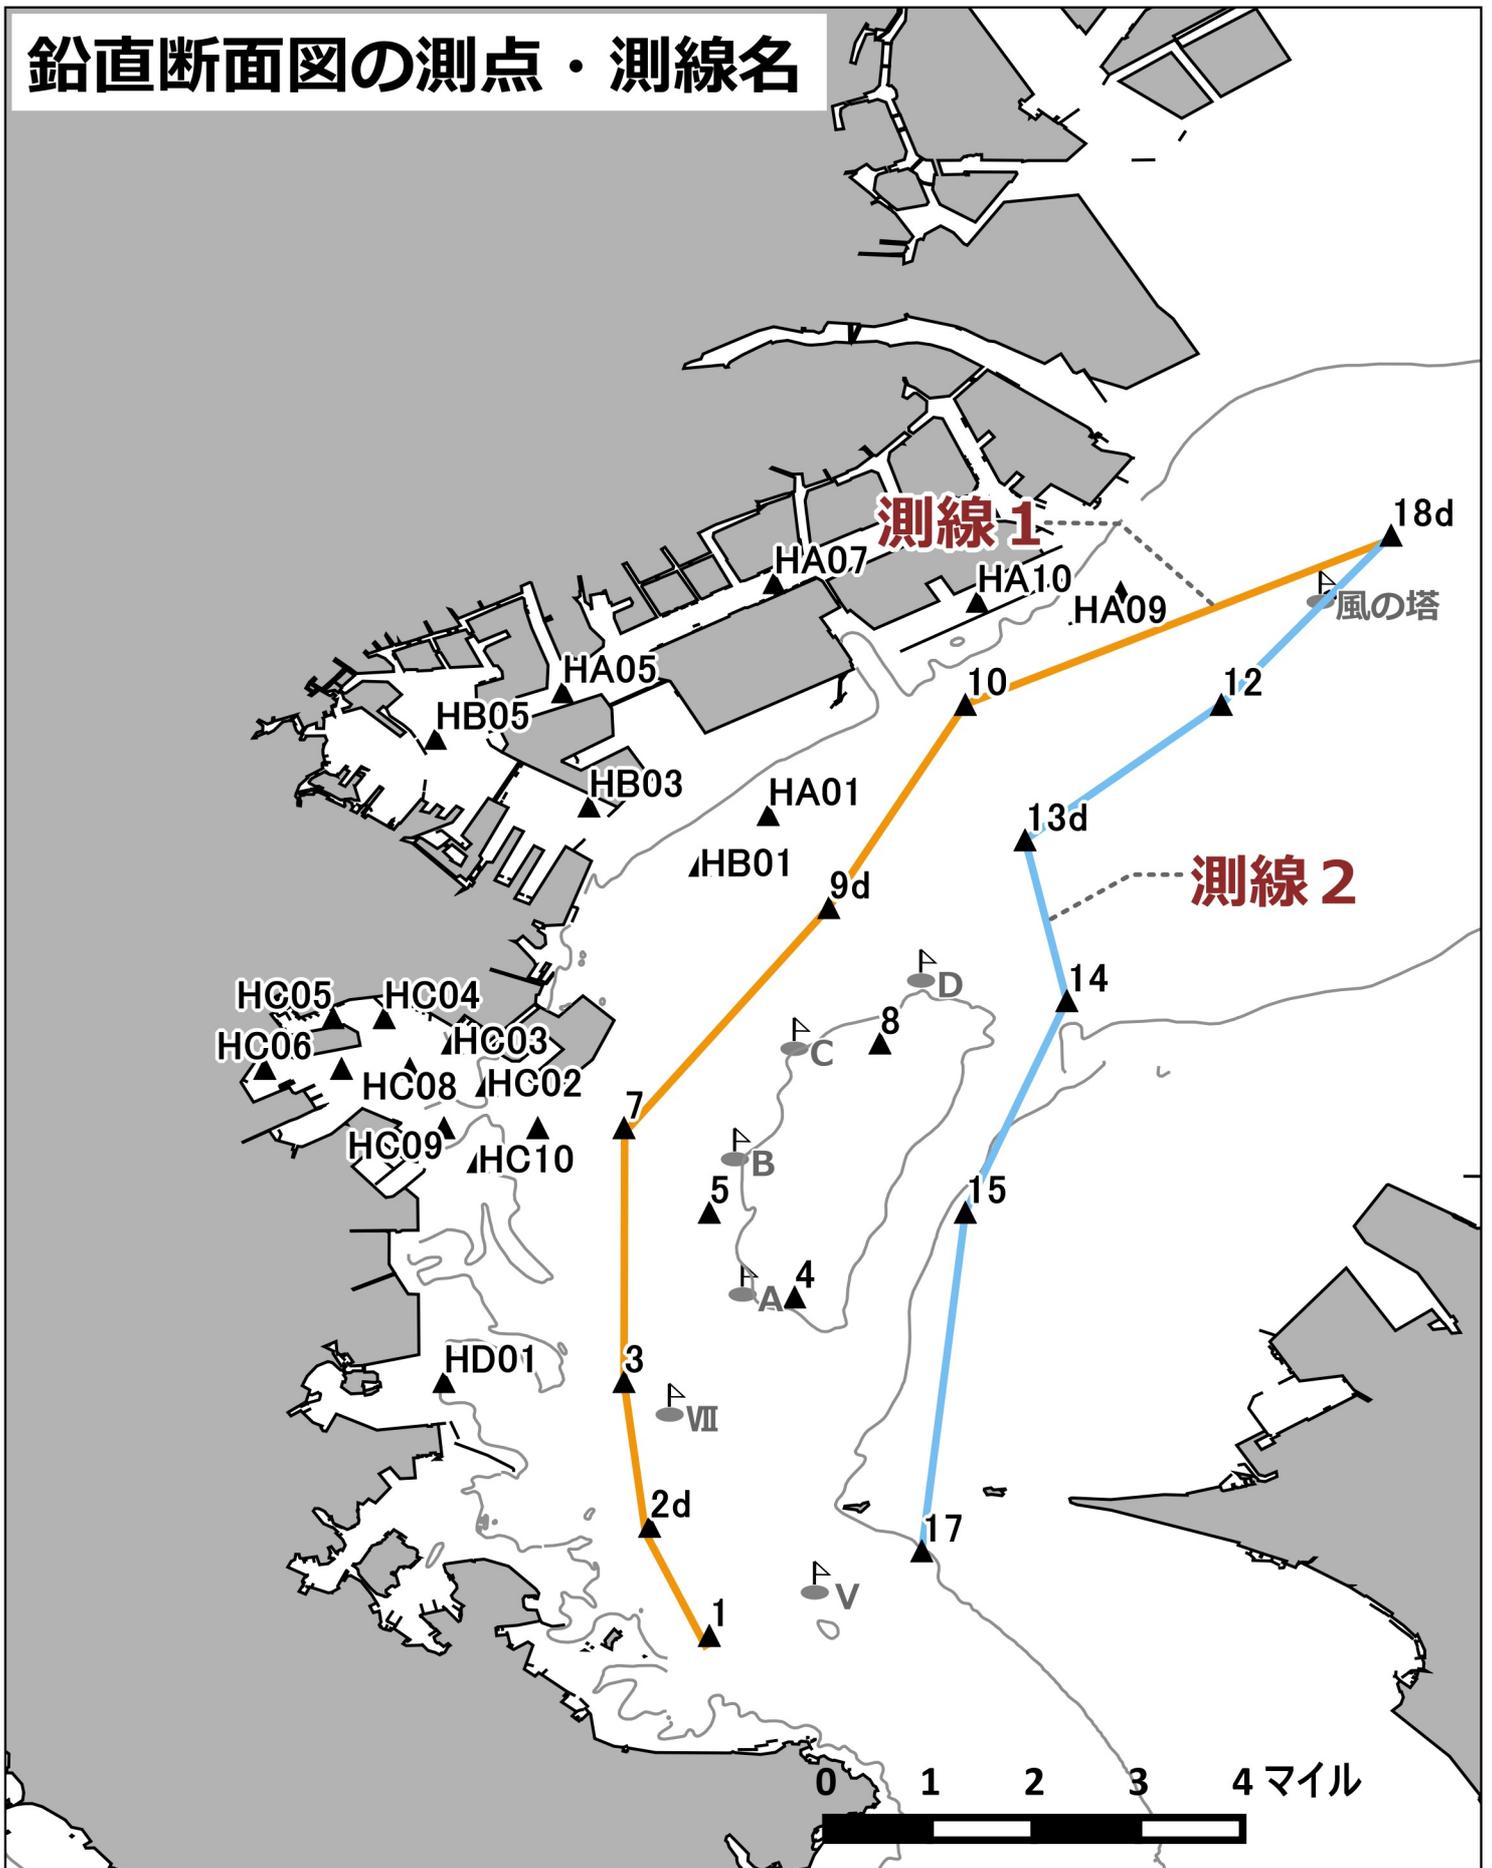
鉛直断面図の測点・測線名

※等深線は水深20m

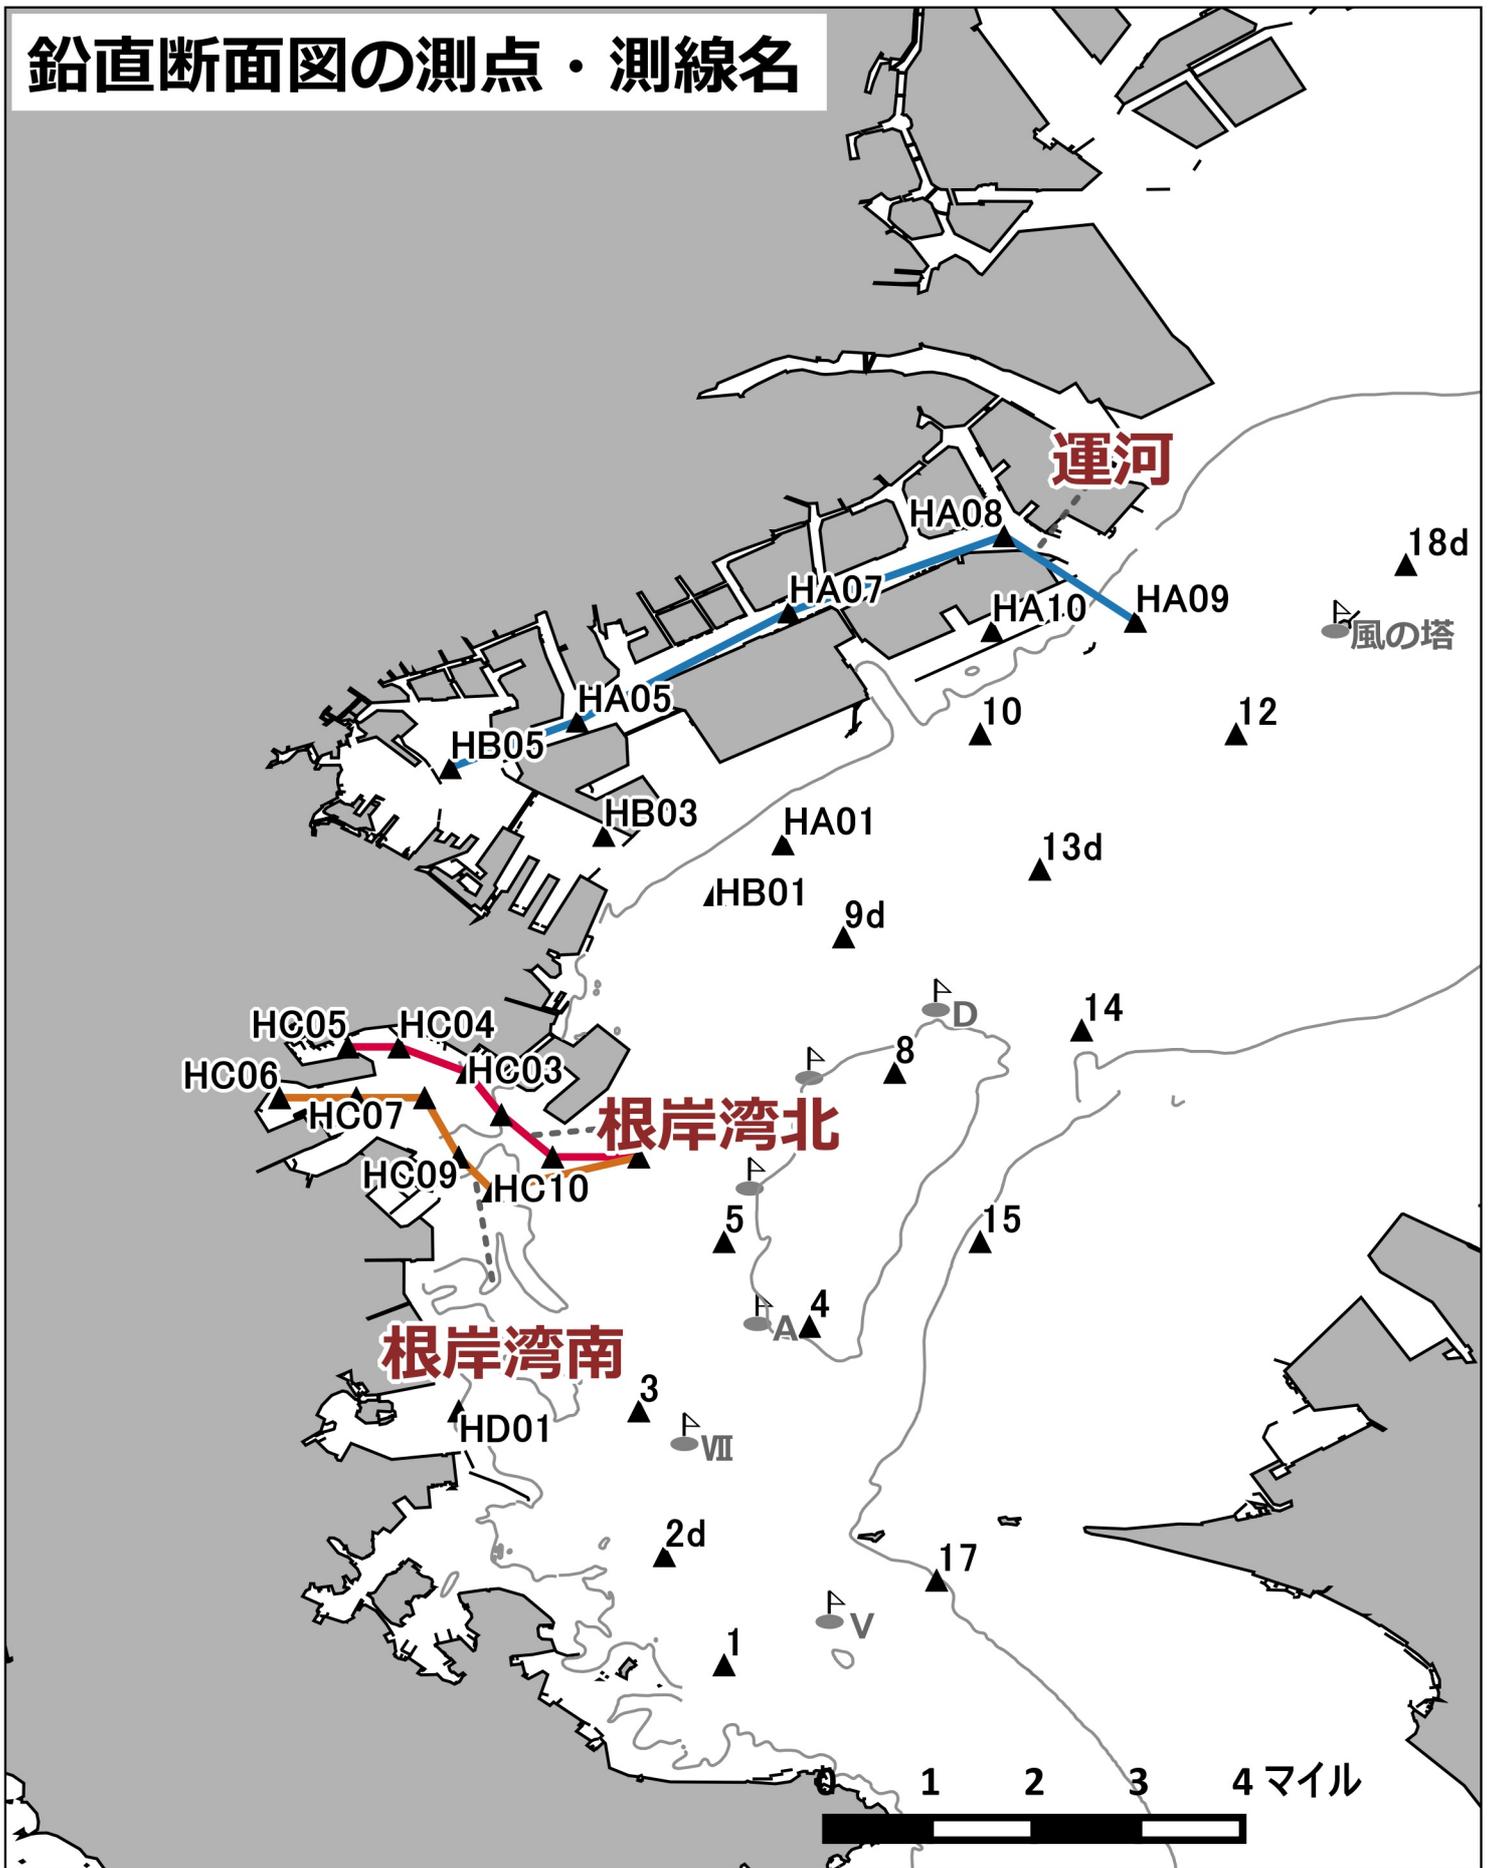
鉛直断面図の測点・測線名

※等深線は水深20m
