東京湾溶存酸素情報

漁業調査指導船ほうじょうにより調査を実施しました。

神奈川県水産技術センター

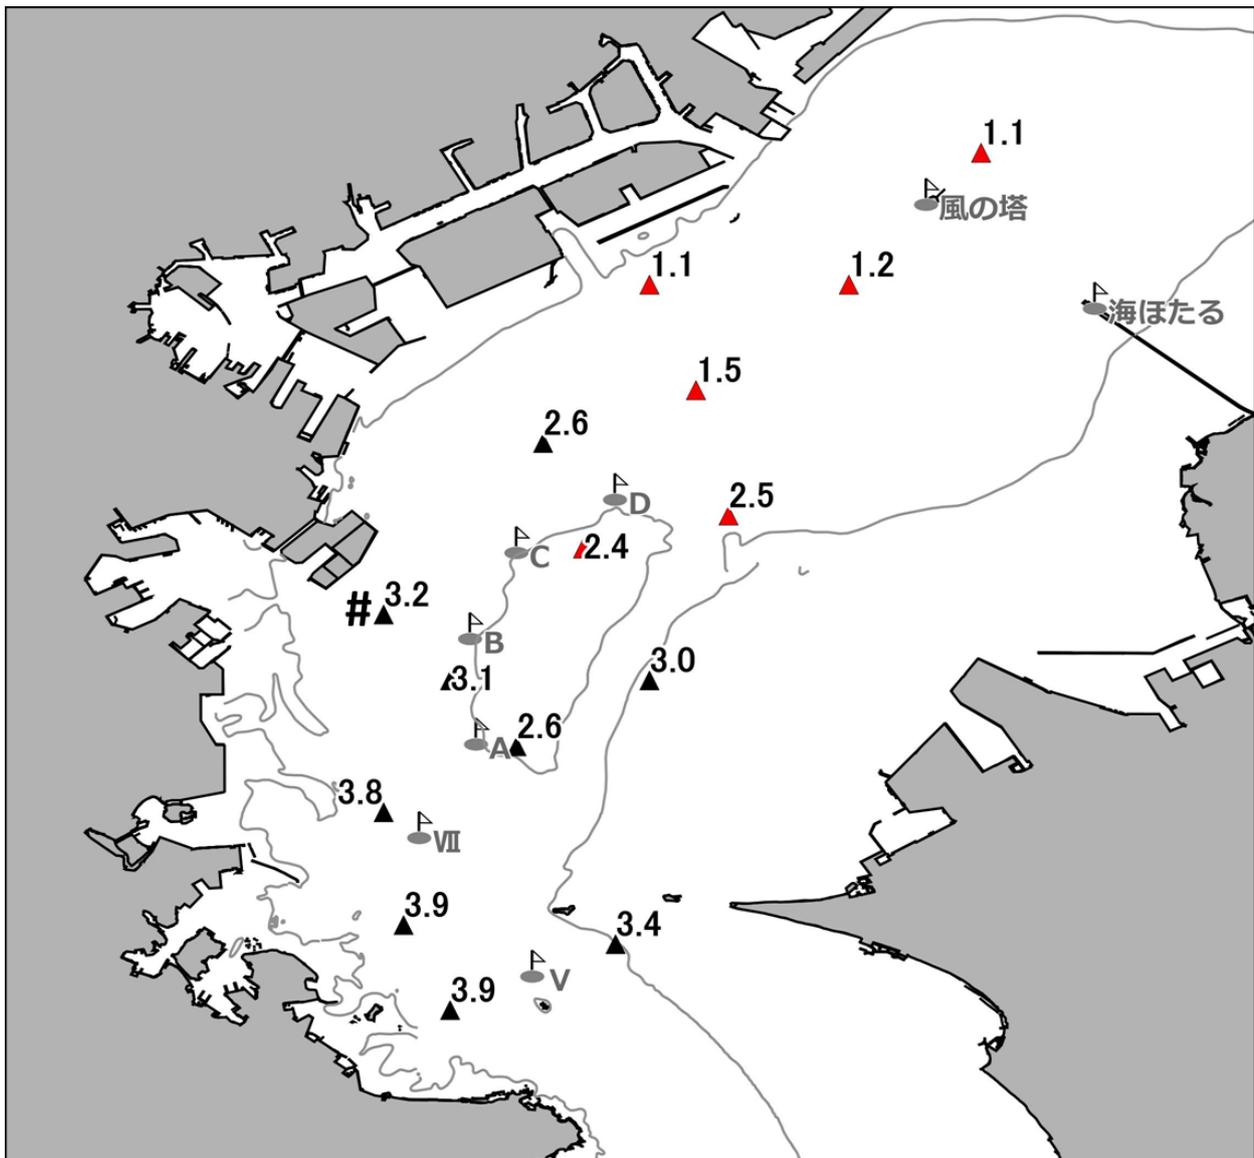
底層の溶存酸素量(ml/L) ※底層：海底上約 50cm

- 水温は、表層で 21~22℃、底層で 17~18℃台です。
- 塩分は、表層で 28~30 台、底層では 33~34 台です。
- 東扇島及び風の塔周辺の海域において、**貧酸素水塊 ($\leq 2.5\text{ml/L}$)**を確認しました。 ※ $2.5\text{ml/L} = 3.6\text{mg/L}$
- #の杉田湾沖合にまで、中層に貧酸素水塊 ($\leq 2.5\text{ml/L}$) の張り出しがみられました。

北部海域において貧酸素水塊が分布しています。また、広い範囲でアカクラゲが見られましたので操業の際にはご注意ください。

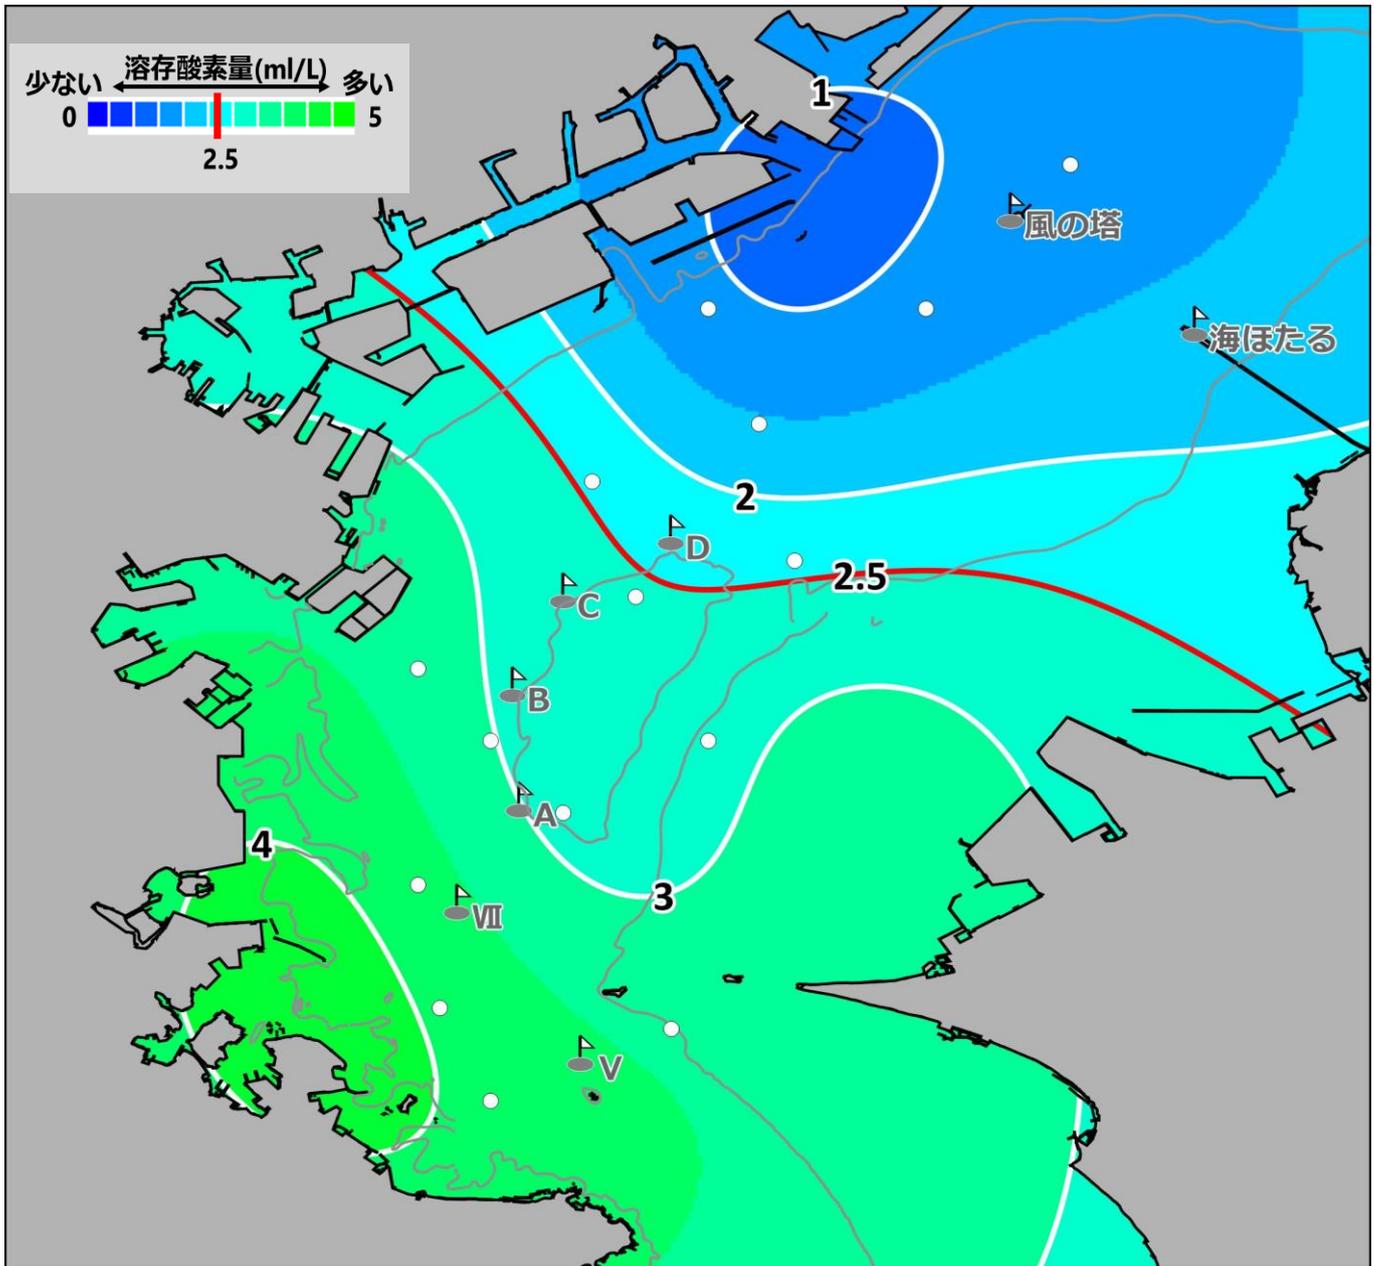
底層の溶存酸素推定分布図 (ml/L)

- 東扇島及び風の塔周辺の海域において、**貧酸素水塊 ($\leq 2.5\text{ml/L}$)**を確認しました。 ※ $2.5\text{ml/L} = 3.6\text{mg/L}$

赤い線は貧酸素水塊の境界を、白い点は今回の調査の観測点を表しています。

※上記の分布図は調査による観測値から底層の溶存酸素量を推定したものです。

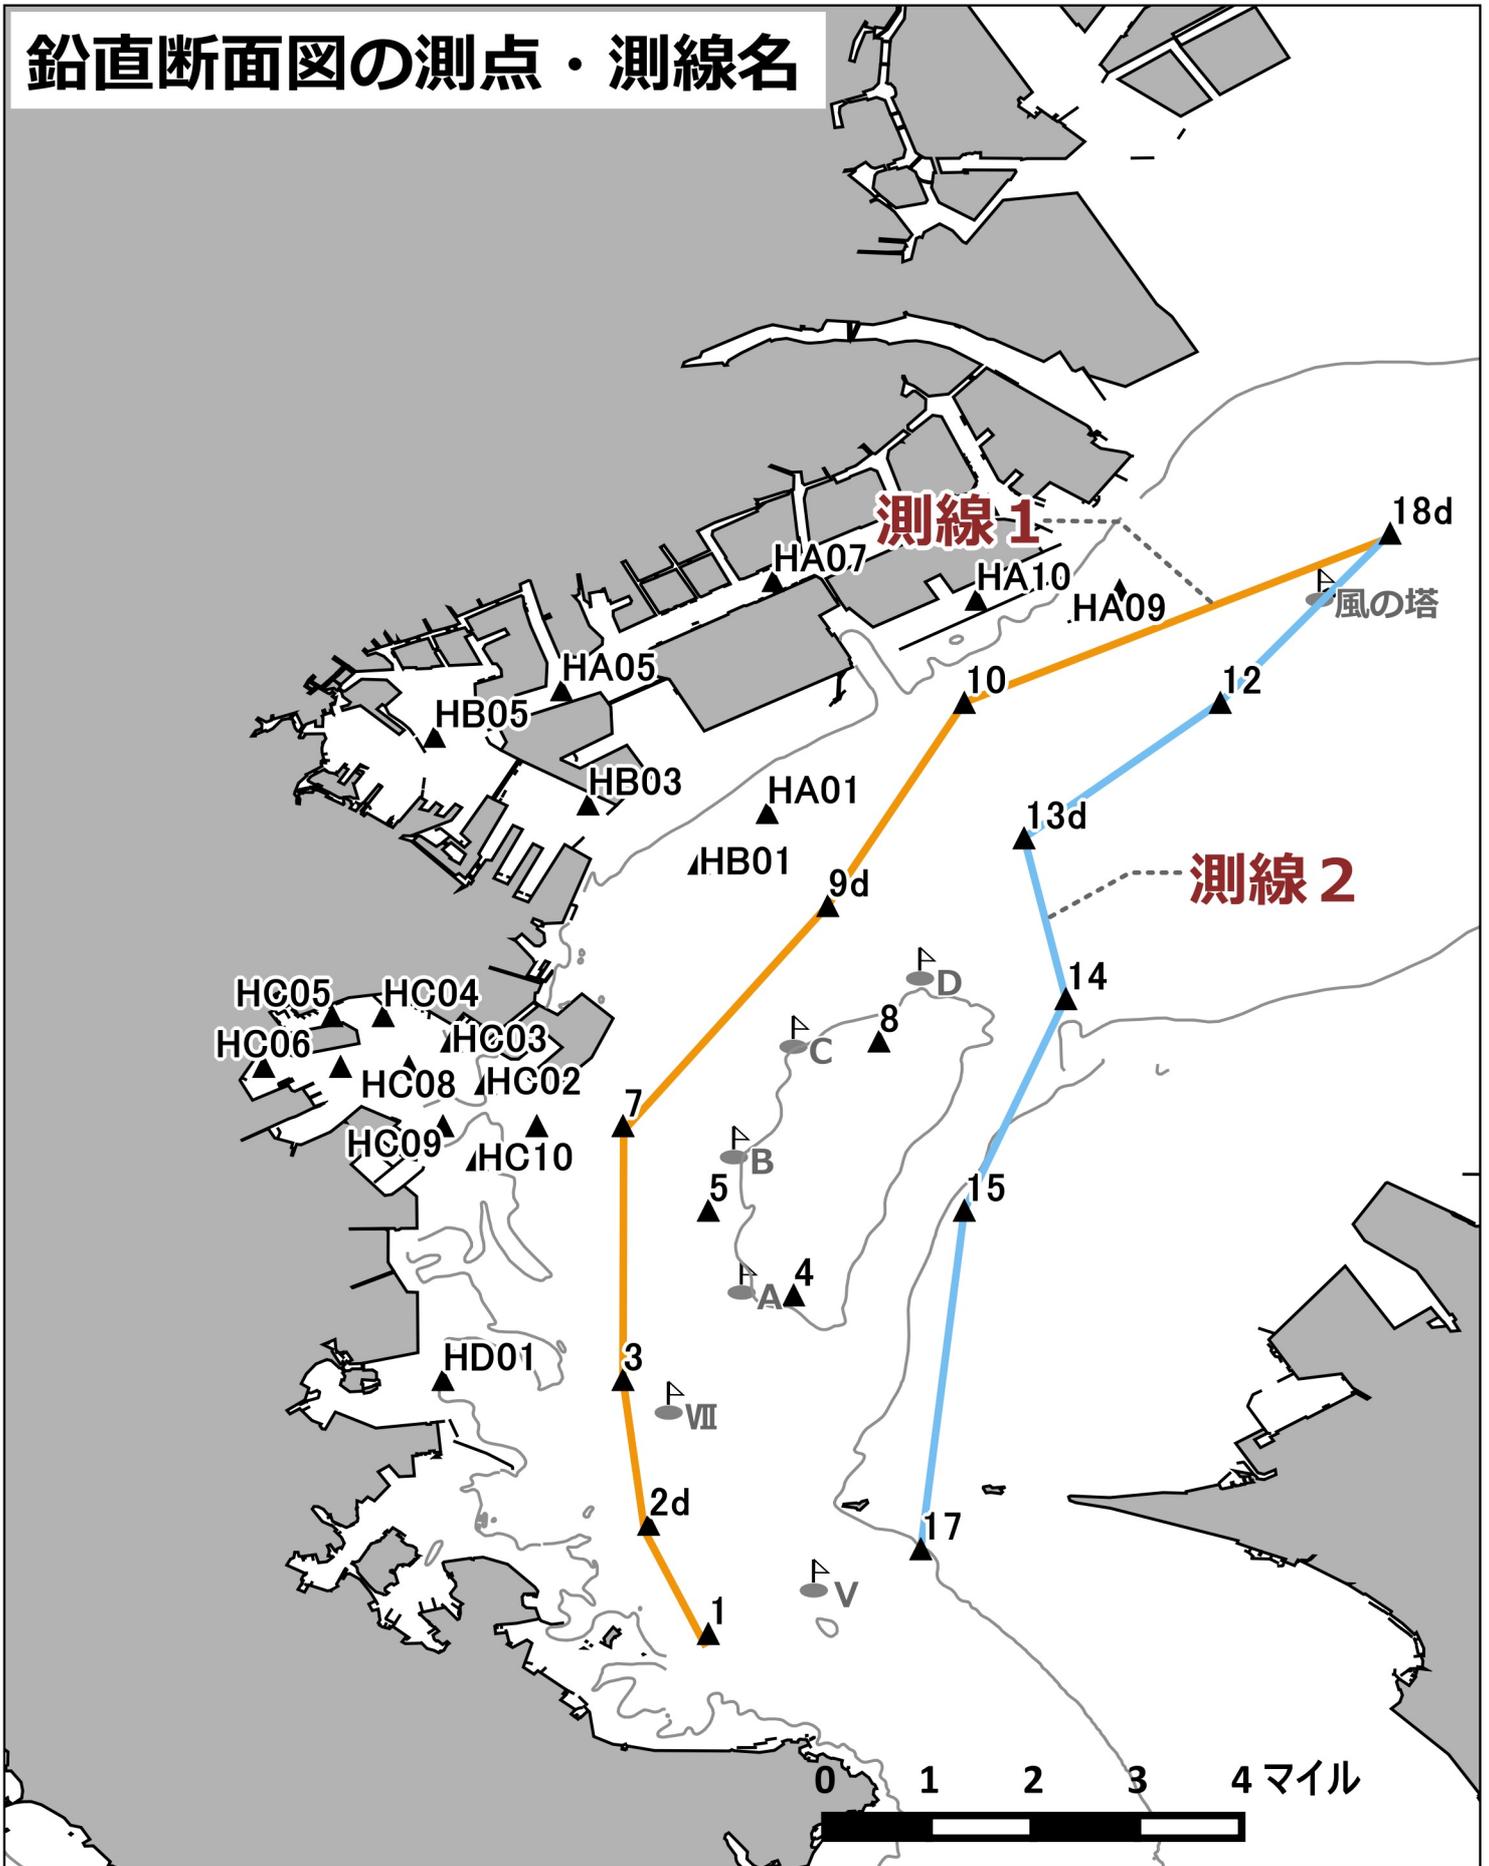
鉛直断面図の測点・測線名

※等深線は水深20m
