2 丹沢大山の保全・再生対策

I どのような事業か

II 平成26年度（5か年計画3年目）の実績はどうだったのか

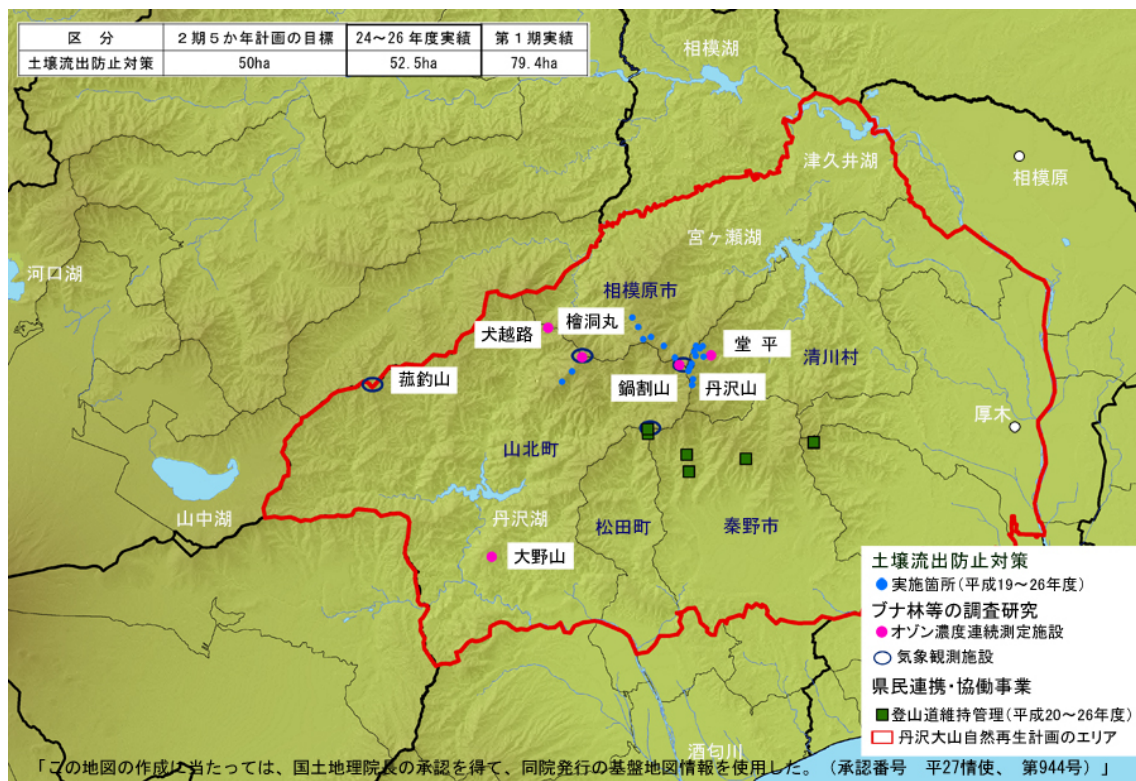
【事業実施箇所図】（平成19～26年度実績）

◇ 県民連携・協働事業では、登山道の補修活動を「大倉尾根線」(H20～)、「鍋割山稜線」(H23～)、「二俣鍋割線」(H23～)、下社大山線 (H25～)、表尾根線 (H26～) の5路線について実施中。
シカ管理捕獲は、これまで捕獲を実施していなかった丹沢地域の中高標高域で実施。

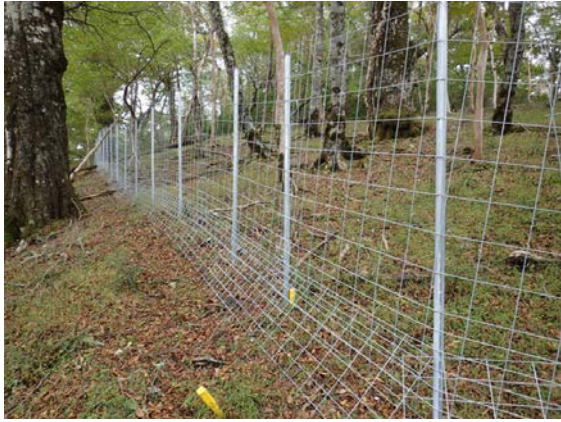
土壤保全対策工事

土壤保全対策工事で設置した植生保護柵。シカによる採食を防ぎ、植生を回復させる。
写真は、山北町中川に設置した植生保護柵。

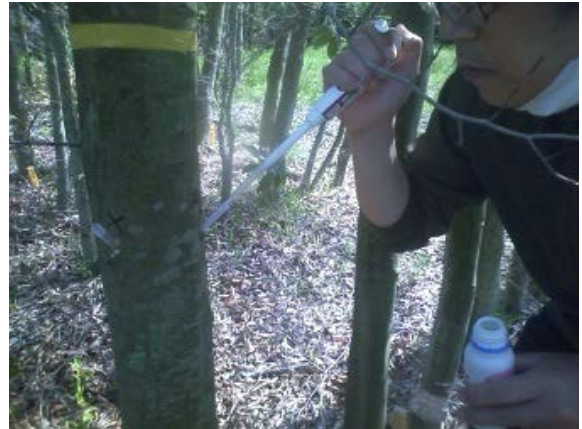
薬剤注入によるブナハバチ防除試験（厚木市）

樹幹に注入した薬剤が、水の吸上げに伴い葉に到達することにより、幼虫を防除する技術を開発する。

平成26年度は、繭、成虫、幼虫の各生育ステージのモニタリングから大発生は予測されず、実際の被害も軽微であった。薬剤の樹幹注入による防除試験を実施し、卵と幼虫に対して高い防除効果と、樹体影響が問題にならないことが確認された。

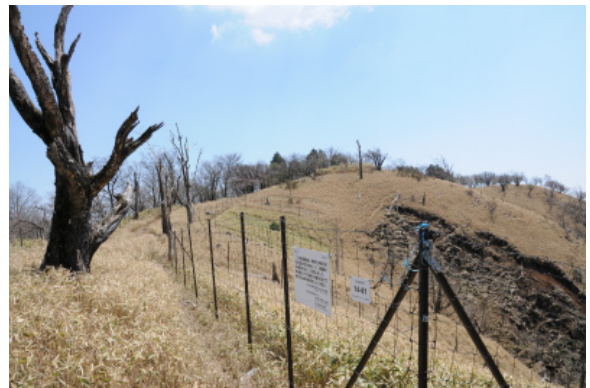
大規模ギャップ森林再生試験地（竜ヶ馬場）

樹木が集団枯死した場所において、柵の有無とササの刈り払い、播種を組み合わせる試験を行い、森林再生の可能性を把握する。

ブナ等樹木が集団で枯死した場所における森林再生の可能性を検討するために、ササ草原の2か所を含む合計7か所で植生と更新木を継続調査した。

平成26年度は、ギャップ及びその周辺の設置後3年以上経過した植生保護柵16か所において更新木と希少植物の生育状況を調査した。高木種は少なかったものの、既設柵内ではニシキウツギやマユミ、マメザクラといった小高木～低木種がササや草の高さを越えて生育していた。また、クガイソウやオオヤマサギソウなど10種の希少植物の生育を確認した。

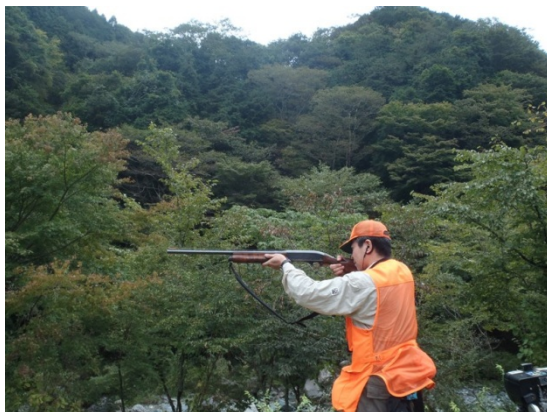
ワイルドライフ・レンジャーによるシカ捕獲

捕獲技術と専門知識を有する派遣職員が、従来の巻狩り(組猟)の実施が難しい稜線部等において、現地条件やシカの生息状況に応じた多様な手法を検討・実施。(写真は、松田町寄における忍び猟の様子)

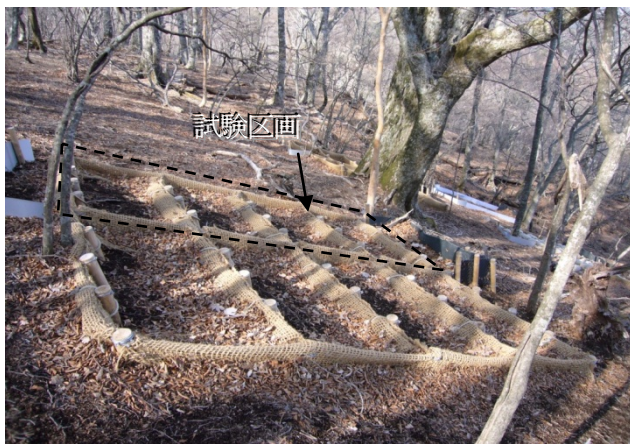
平成 17 年度に施工した「リターロール工」と付帯する施工効果測定施設。

天然繊維のネットを巻いてロール状にしたものを設置することにより、秋に落ちたブナの落葉を風や雨で移動するのを防ぐ。

対策工の下部に設けられた施設によって侵食された土砂を捕捉する。

土壌流出対策工を施工した箇所において、平成 20 年度から施工効果の検証を目的としたモニタリングを実施している。
