計画的処理完了期限後に発見された 継続保管事例

令和3年2月

環境省 環境再生・資源循環局 廃棄物規制課
ポリ塩化ビフェニル廃棄物処理推進室

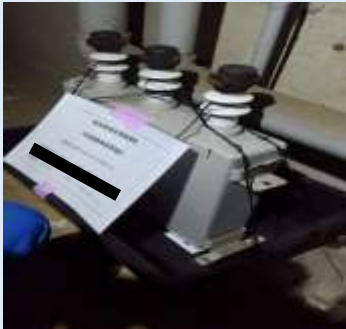
<p>発見されたコンデンサー</p>
3	<p>確実な品番確認がされないまま、「高濃度PCB含有なし」と判断し、電気保安法人の管理システムへ登録していた。本部の指示により管理システムデータの総ざらいを実施したところ、使用中のキュービクルから高圧コンデンサーを発見した。</p>

<p>発見されたコンデンサー</p>

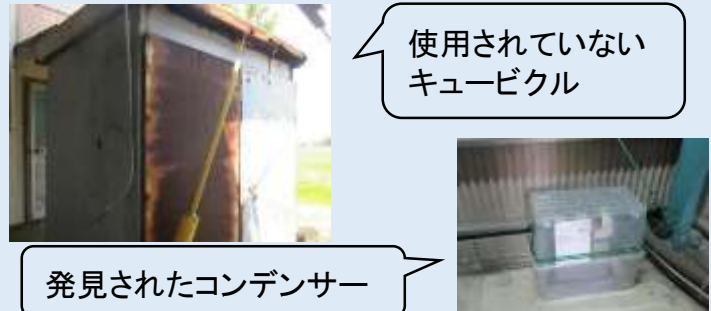
事例の概要	写真
4	<p>事業者が発電機の処分を電気保安法人へ依頼したところ、発電機がある建屋裏手の使用していないキュービクルから高濃度PCB含有変圧器・コンデンサーを発見。電気保安法人の担当は2～3年ごとに異動があり、使用していないキュービクルの存在が引き継がれていなかった。</p>

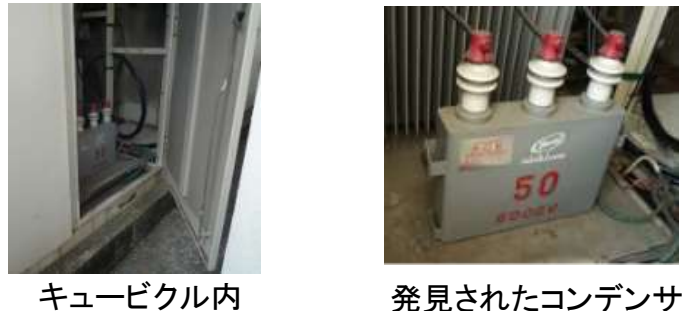
5	<p>事業者はコンデンサーの保守管理について、保安管理業者に委託していたが、前任者の知識不足により、使用中の高濃度PCB含有コンデンサーは廃棄する必要が無いと考えていた。後任となった担当者が年次点検を実施した時に発見された。</p>

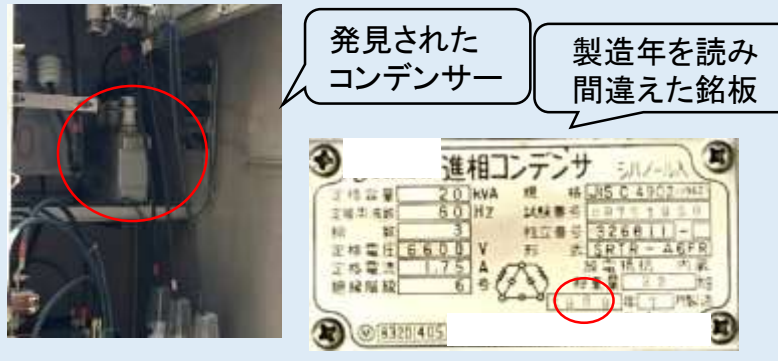
6	<p>1980年代に竣工された建物。竣工数年後に高圧進相コンデンサーが故障し、更新したコンデンサーが1960年代の物だった。銘板の読み間違いにより、80年製だと認識していた。事業者が委託先に低濃度PCB機器調査の指示を出し、主任技術者とは別の電気技術者が調査したところ、高濃度PCB含有高圧コンデンサーが使用中である事を発見した。</p>

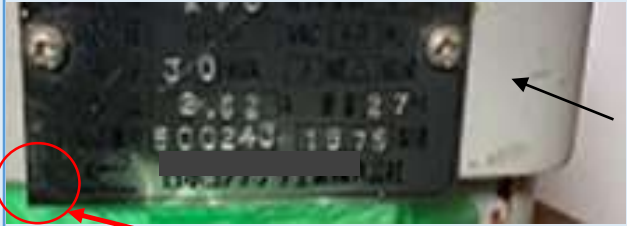
事例の概要	写真
1	銘板には●●社1975年製と記載があり、高濃度PCBは不使用と判断。微量PCB混入疑いの年代であったため濃度分析をしたところ高濃度PCB含有コンデンサーと判明。●●社へ問い合わせたところ、「銘板には仕様書上有り得ない『形式』『重量』が刻まれているため銘板張り替えの可能性が極めて高い。」との回答があった。

<p>持ち手</p> <p>銘板が不自然に持ち手から突出していた</p>

竣工年やキュービクル設置年によらず、銘板が不自然な場合(大きさが違ったり、銘板に加工跡がある等)は念のため濃度分析を行うことが有効。
