# 相模湾漂着マイクロプラスチック（MP）の 実態とその由来の推定

## その2 発生源及び排出経路の推定

神奈川県環境科学センター 調査研究部

2022年5月31日

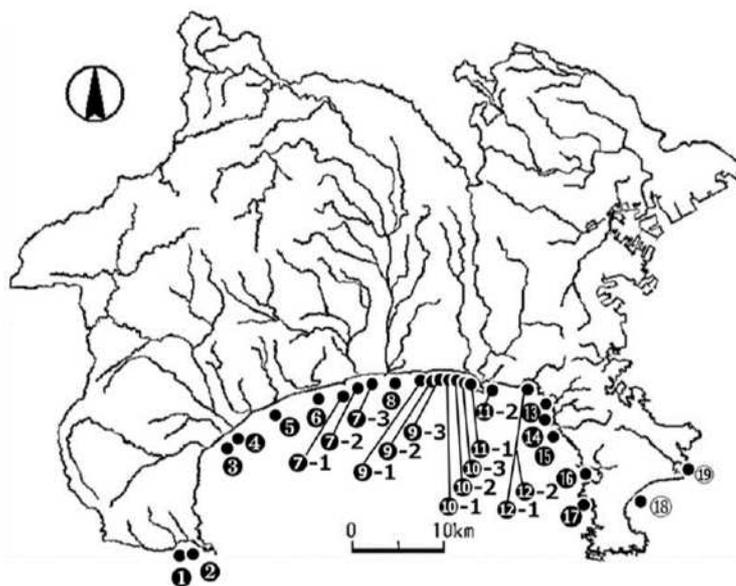
図 2.1.1 調査地点

表 2.1.1 及び図 2.1.1 に調査地点を示した。これまでの当センターの調査結果<sup>1)</sup>から, 相模湾に漂着する MP の主な由来は河川である可能性が高いと考えられたため, 相模湾に注ぐ一級または二級河川近傍 21 地点及びそれ以外の 4 地点 (⑨-1~3 及び⑰) 並びに比較対象として東京湾に注ぐ二級河川近傍 1 地点とそれ以外 (⑱) の合計 27 地点とした。この一般調査に参加いただいた団体は計 17 団体であった。

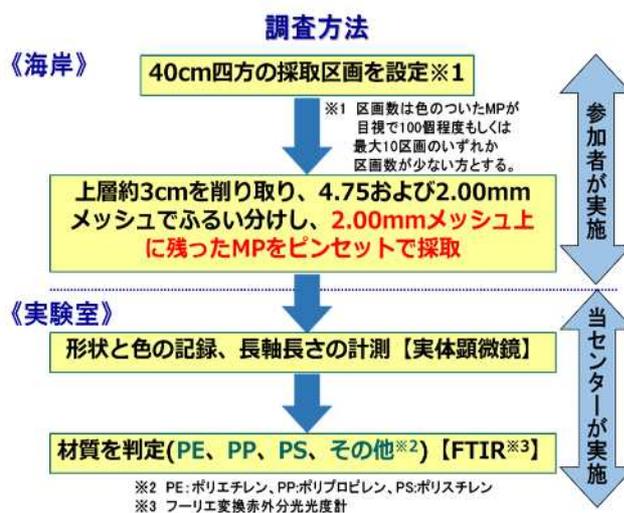
図 2.1.2 MP 分離分析手順

試料の採取及び分離の手順を図 2.1.2 に示した。試料採取については, これまで実施した県民参加調査方法<sup>2)</sup>と同様とした。具体的には, 海岸の満潮線上において漂着物が多いところを目視で確認し, 40 cm 四方の採取区画を設定した。なお, 採取区画の数は, 色のついた MP が目視で合計 100 個程度集まった区画で終了するか, 若しくは最大 10 区画のいずれか少ない方とした。区画内の砂を約 3cm 程度スcoopで

すくい、上段に 4.75 mm、  
下段に 2.00 mm メッシュの  
ふるいを重ねてふるい分け  
を行い、下段上に残った残  
留物からピンセットを用い  
て MP を採取した。

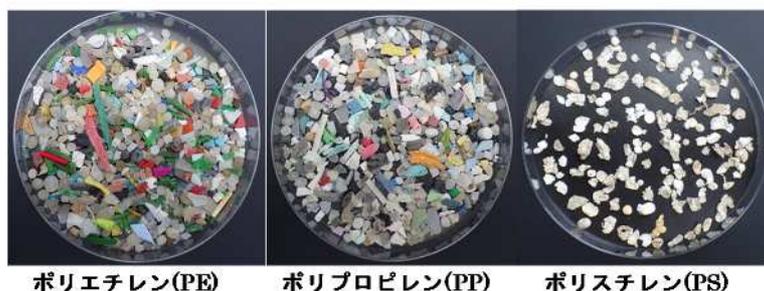
図 2.1.3 一般的な海岸漂着 MP の例

当センターへ持ち込まれ  
た試料については、前報<sup>2)</sup>と  
同様、長軸長さの計測及び材  
質の判別を実施した。なお、  
材質の判別については、図  
2.1.3 に示したポリエチレン  
(PE)、ポリプロピレン  
(PP)、発泡ポリスチレン  
(PS) 及びその他の 4 区分とした。あわ  
せて、図 2.1.4 に示した特徴的な MP の  
個数についても計測した。

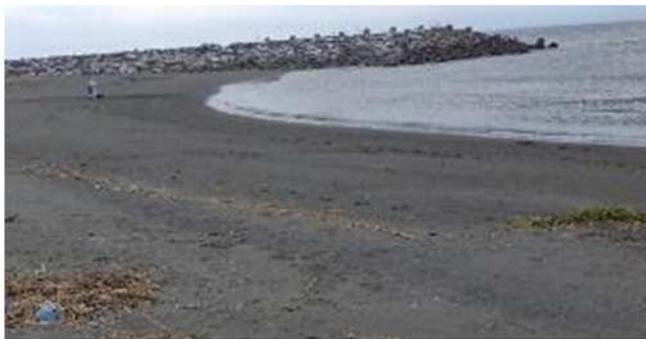
図 2.1.6 ヘッドランド(神奈川県茅ヶ崎市)

図 2.1.5 に全漂着数の分布状況を示し  
た。近隣の地域を比較すると、地域によ  
って漂着数が異なり、特に近傍に河川が  
ない<sup>⑨</sup>1 ヘッドランド (茅ヶ崎市) が多  
かった。ヘッドランドは、図 2.1.6 に示  
すように、茅ヶ崎海岸を侵食  
から防ぐために作られた T 字  
型の突堤である。海岸の侵食  
を防ぐということは、つまり  
波が多く打ち寄せるため、結  
果として海中に漂う MP が大  
量に漂着しやすい環境にある  
と推測される。今回の結果か  
ら、MP の漂着量には地形も影  
響している可能性があると考えられた。また、比較対象が少ないものの、相模湾の方が東京湾と比べて漂着数が多い結果であった。

ると推測されるが、樹脂ペレットの材質に多いPE及びPPについては、比重が海水よりも小さいため、波によって運ばれ、河口のみならず地形的に堆積しやすい場所に集まることが予想される。その結果として、⑨-1ヘッドランド(茅ヶ崎市)において多量漂着があったものと考えられた。

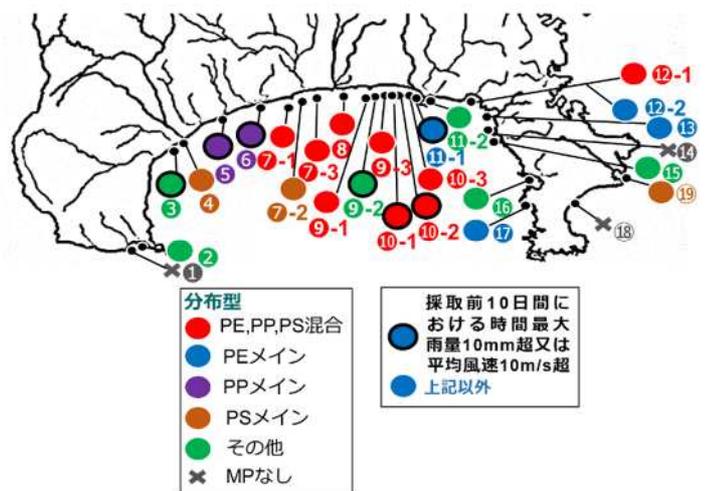
図 2.1.7 材質構成

図 2.1.7 に MP の材質組成を示した。地域毎の分布型は、PE, PP 及び PS がいずれも検出される混合型, PE が主である PE メイン型, 同様に PP メイン型, PS メイン型, その他及び MP なしの 6 種類に分類された。一部異なる地域はあるものの、近隣の地点は類似の傾向を示した。一方, PS メイン型及びその他は局所的な傾向を示した。

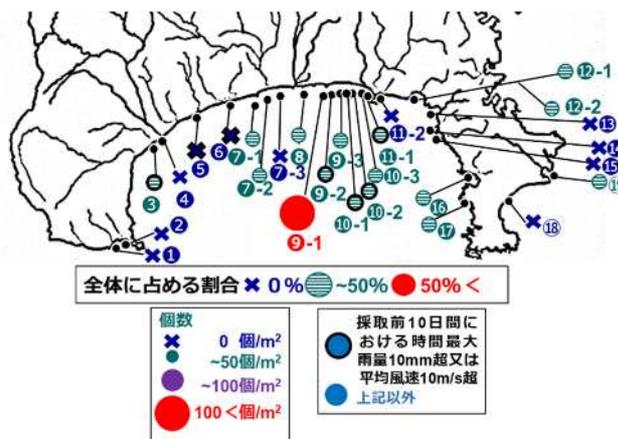
図 2.1.8 樹脂ペレット漂着量

茅ヶ崎市が突出して多く、検出率は 59%(16/27 試料)であった。地点毎の全体に占める樹脂ペレットの割合は、⑨-1 ヘッドランド(茅ヶ崎市)のみ 50%を超えていた。県西部(①~④)及び逗子市・葉山町(⑬~⑮)は低い傾向であった。東京湾側(⑱)及び⑲)と比較すると、相模湾の方が多量漂着の傾向であった。

に限定されるため、漂着量が多かった原因は、輸送過程での積み替え等に伴う漏出あるいはプラスチック成型事業所からの漏出の可能性が考えられる。この場合、内陸から河川を伝って相模湾へ運ばれ

図 2.1.8 に樹脂ペレットの漂着数を示した。樹脂ペレットは⑨-1 ヘッドランド(茅

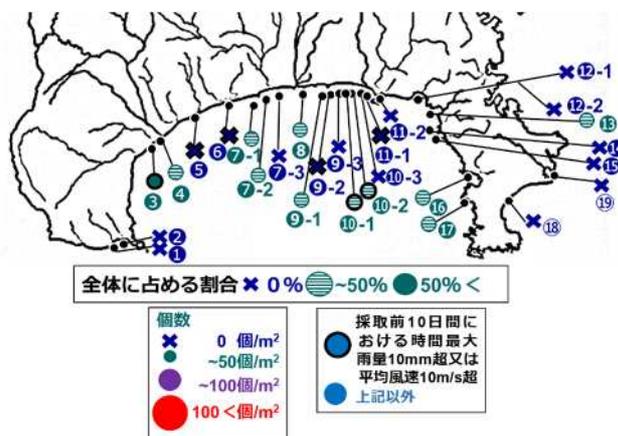
図 2.1.9 中空球状MP漂着量

図2.1.9に中空球状MPの漂着状況を示した。中空球状MPは全地点において50個/m<sup>2</sup>以下であり、検出率は41% (11/27試料)であった。地域別では、③山王川(小田原市)、④酒匂川(小田原市)、⑦-1、2金目川(大磯町および平塚市)、⑧相模川(茅ヶ崎市)、⑨-1ヘッドランド(茅ヶ崎市)、⑩-1、2引地川(藤沢市)、⑬田越川(逗子市)、⑯松越川(横須賀市)及び⑰和田長浜海水浴場(三浦市)において検出されているが、東京湾側(⑱及び⑲)を含む上記以外の16地域では未検出であった。

地点毎の全体に占める中空球状MPの割合は、③山王川(小田原市)のみ50%を超えたが、それ以外の地点においては50%以下であった。

中空球状MPは、緩効性の樹脂系被覆肥料の被膜殻と推定されており、野菜栽培にも使われるが、神奈川県内では水稻栽培での使用が大部分とされている<sup>1)</sup>。これらの樹脂系被覆肥料は過去に圃場に施肥されたものが、河川を通じて流出したのと考えられた。また中空球状MPは用途が限られており、このように検出される地域に偏りが生じた要因は、特定の地域で樹脂系被覆肥料が施肥されていることが要因と考えられた。なお、この被覆肥料の被膜殻については、4.1において詳細な調査結果を報告しているため、そちらを参照されたい。

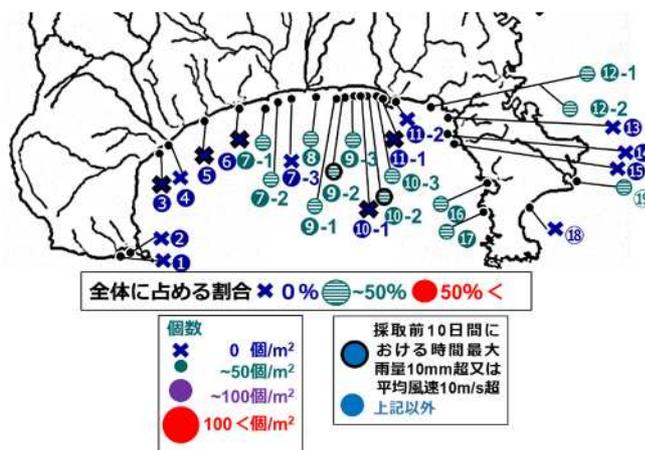
図 2.1.10 緑色へら状MP漂着量

図2.1.10に緑色へら状MPの漂着状況を示した。緑色へら状MPは、全地点

において 50 個/m<sup>2</sup>以下であり、検出率は 48% (13/27 試料) であった。地点毎の全体に占める緑色へら状 MP の割合が 50%を超えた地点はなく、県西部及び逗子市・葉山町は低い傾向であった。東京湾側 (⑮及び⑰) と比較しても目立つ特徴は見られなかった。

このことから、緑色へら状 MP には突出した多量漂着はないものの、比較的広範囲で検出されることが明らかになった。緑色へら状 MP は一般に広く使用されている人工芝から発生すると考えられ、家庭用人工芝または玄関マット等の身近な生活用品の劣化等により排出される可能性があるため、都市域など、人口密度が高い地点からの排出が影響する<sup>3)</sup>と考えられた。

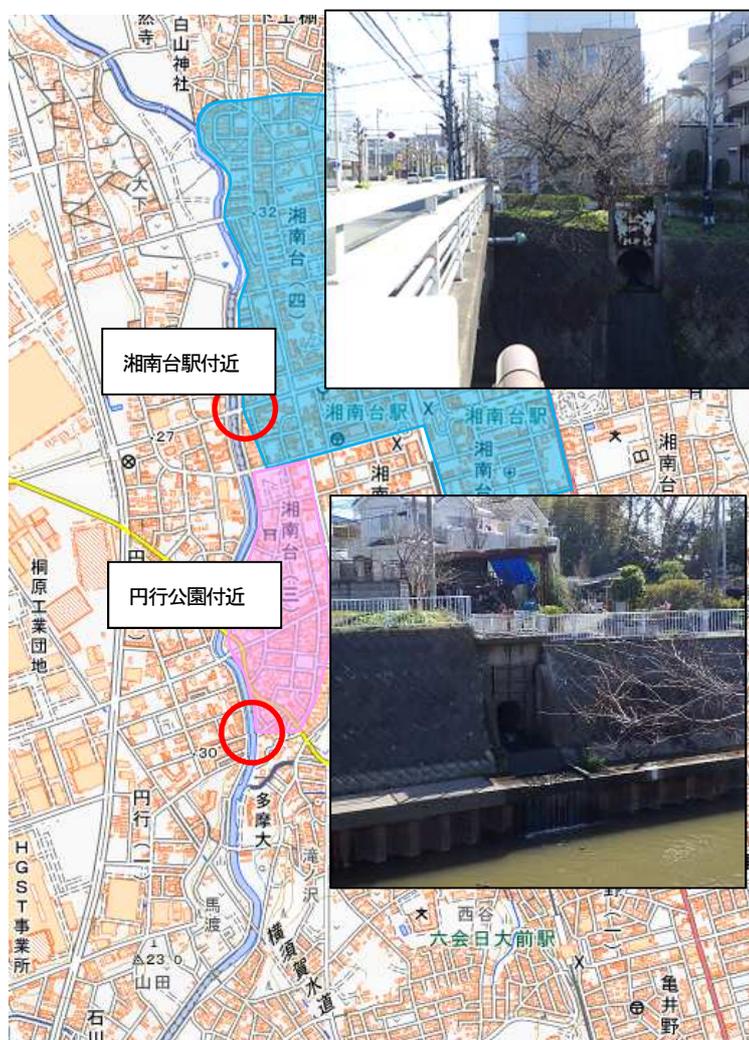
図3.1.1 調査した雨水吐出口

4. 2で調査を実施している市街化地域から引地川への排出を確認するため、図3.1.1に示した2か所の雨水吐出口（写真中央の管開放部）を対象とした。

て現地へ向かい、吐出水を自吸式マグネットポンプ（性能最大揚水量 38mL/min., PMS-661B6E ; 三相電機（株））で汲み上げ、100L を 0.3mm ふるいに通水して MP を採取した。採取した MP は前報 1) の河川調査と同様、ふるいごと 60℃で一晩乾燥し、目視により MP をピンセットで分離して、長軸長さの計測及び材質の判別を実施した。

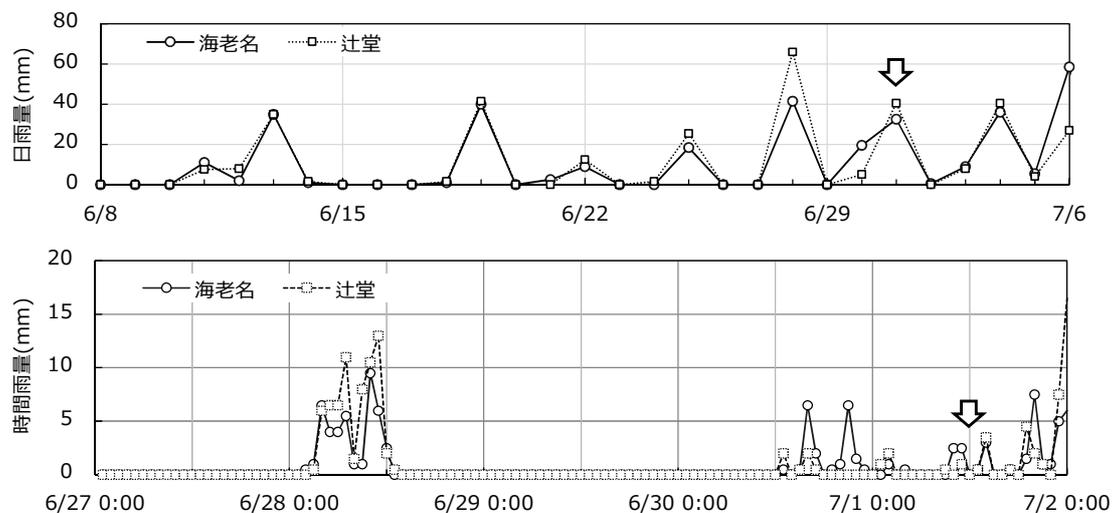
図 3.1.2 調査日①前後の降雨量（上段：日降雨量，下段：時間降雨量）

図 3.1.2 のとおり、調査日①では、3 日前に降雨があったこと、さらには 1 日の未明にも降雨があったことから、湘南台駅付近で 1 個、円行公園付近では 1 個も検出されなかった。調査日②においてもタイミングを図ったが、結果的には、やはり前日未明及び当日未明から降雨があったこともあり、湘南台駅付近では 3 個、円行公園付近では 1 個も検出されず、予想よりも少なかった。この結果より、雨水吐出口からは、降り始めてすぐに MP が流出してしまうことが推測されたため、待ち構えて採取しないと、道路をウォッシュアウトするような排出を確認することは難しいと考えられた。

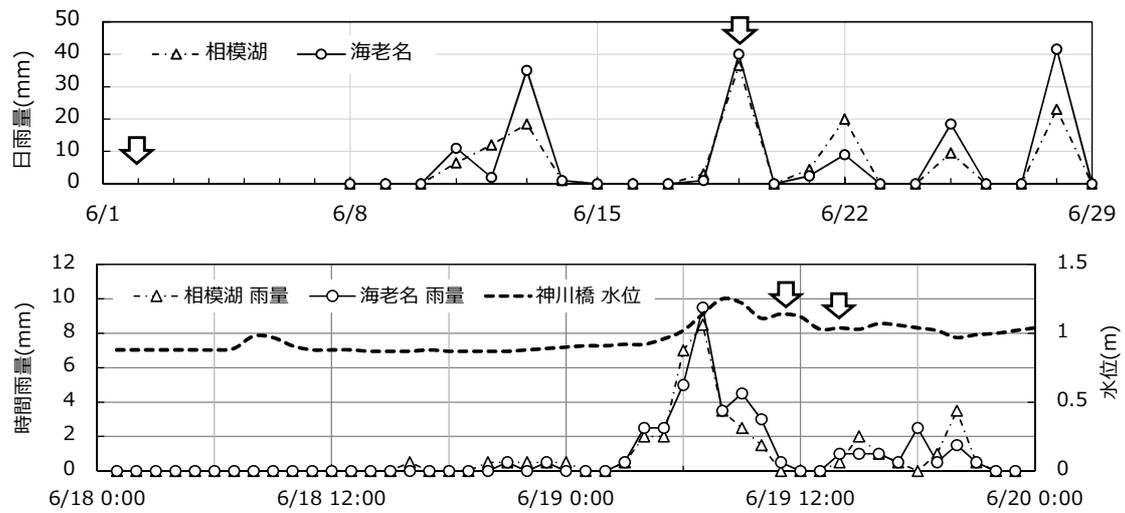
図 3.1.4 調査日③前後の降雨量（上段；日降雨量，下段；時間降雨量）

図 3.1.4 に示すように、調査日③では朝方から降雨があり、午前 7 時ごろに最大となった。神川橋の水位はそれから 2 時間後に最大となったため、10:47 に 1 回目の採取を開始した。その後、

目久尻川の河原橋へ向かい、11:05に1回目の採取を行った。昼頃には一旦雨がやんだが、完全には降りやまなかつたため、13:52及び14:10に、それぞれ2回目の採取を実施した。相模川の神川橋では、降雨前に実施した6月2日の事前調査実施時には0.67個/m<sup>3</sup>であったのに対し、降雨後ではそれぞれ3.8個/m<sup>3</sup>及び2.2個/m<sup>3</sup>であり、大幅に増えていた。また、河原橋では事前調査が実施出来ていないが、降雨後ではそれぞれ14個/m<sup>3</sup>及び5.2個/m<sup>3</sup>とかなり多かった。

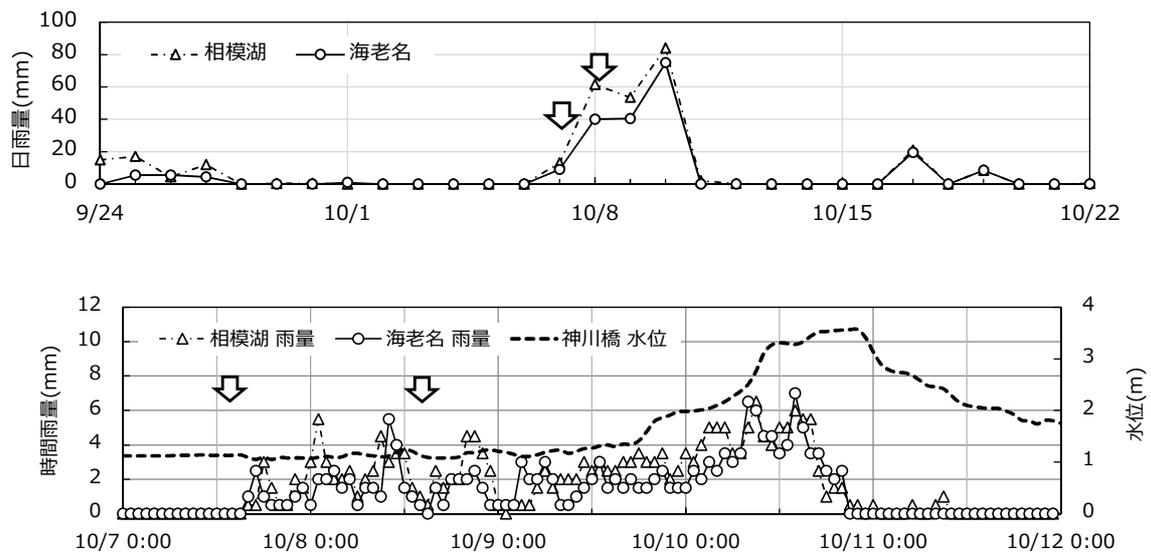
図 3.1.5 調査日④前後の降雨量（上段；日降雨量，下段；時間降雨量）

調査日④では、いずれの地点においても、降雨前の 10 月 7 日の午後に事前採取を実施し、その後降雨を観測したため、ほぼ 24 時間後に採取を行った。相模川の神川橋では、降雨前が 0 個/m<sup>3</sup>であったのに対し、降雨後は、0.75 個/m<sup>3</sup>となった。図 3.1.5 に示した通り、神川橋の明らかな水位上昇は、採取後さらに 24 時間以上経過後に観測されているため、流れが最も多くなる前にサンプリングしたためと考えられた。一方、目久尻川の河原橋では、降雨前が 1.3 個/m<sup>3</sup>であったのに対し、降雨後は 22 個/m<sup>3</sup>と明らかに増加した。相模川と比較して水量が少ないことから、タイミングよくサンプリング出来たためと考えられた。

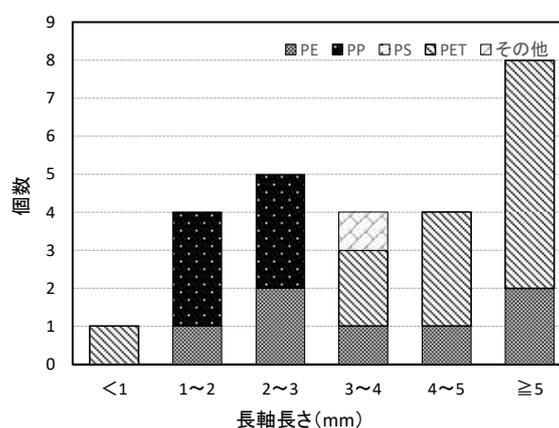
図 3.1.6 MPの粒径別分布 (相模川1回目調査)

相模川における1回目及び2回目の採取において、確認されたMPのサイズ及び材質構成を、それぞれ図3.1.6及び図3.1.7に示した。いずれのケースにおいても、確認されたMPは破片がほとんどであったが、その材質構成は、1回目のPEが7個(うちペレット1個)、PPが6個であり、PET製のフィルムが12個と最も多く、その他にも1個確認された。また2回目は、PEが6個、PPが5個であり、同じくPET製のフィルムが2個あった。

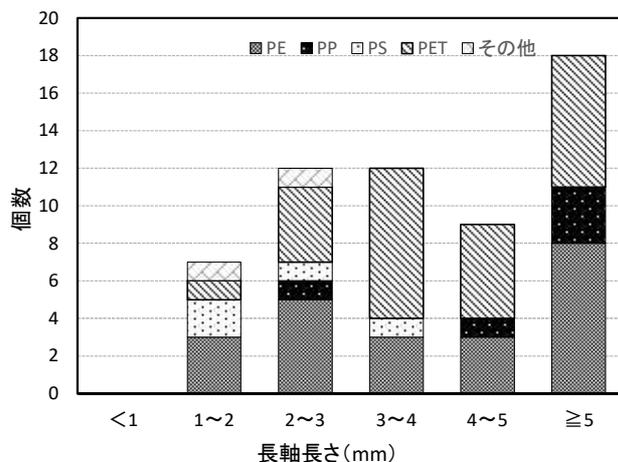
図 3.1.8 MP の粒径別分布 (目久尻川 1 回目調査)

目久尻川における1回目及び2回目の採取結果を、図3.1.8及び図3.1.9に示した。相模川と同様、破片がほとんどであったが、1回目にPP製ペレット及びPS製ビーズが1個ずつ確認された。それ以外の材質組成については、PEが22個、PPが4個、PSが3個であり、PET製のフィルムが24個、繊維が1個、その他が2個であった。また、2回目については、1~2mmの小さいサイズのMPが最も多く、PEが10個、PPが3個、

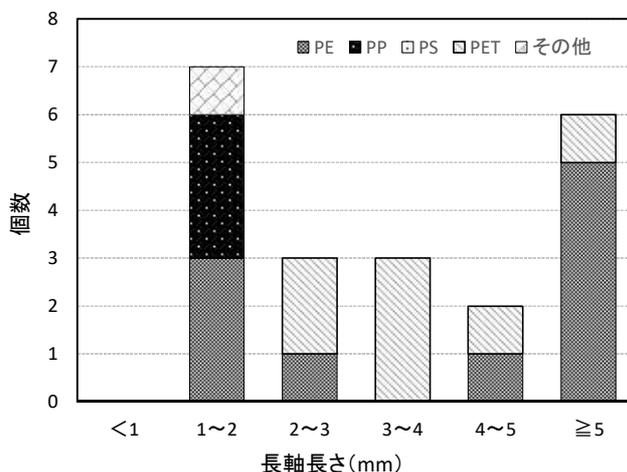
図 3.1.9 MP の粒径別分布 (目久尻川 2 回目調査)

PET 製フィルムが 7 個であり、その他が 1 個確認された。

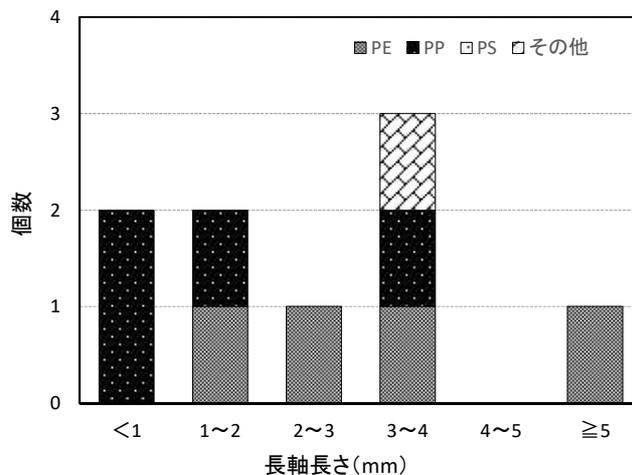
図 3.1.10 MP の粒径別分布 (相模川調査)

相模川における採取結果を図 3.1.10 に示した。材質組成は、PE が 4 個及び PP が 4 個であり、その他として PE-PP 共重合体が確認された。このうちの 6 個がフィルム状であり、板状のものは、PE 及び PP それぞれ 1 個ずつであった。

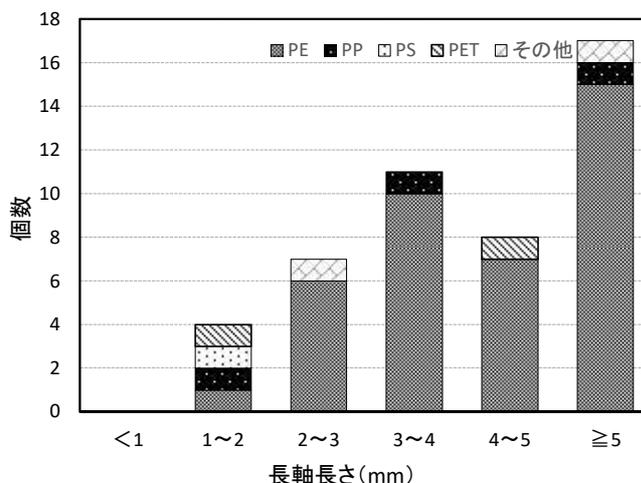
図 3.1.11 MP の粒径別分布 (目久尻川調査)

同様に、目久尻川の結果を図 3.1.11 に示した。材質組成は PE が 39 個と最も多く、そのうち 33 個はフィルムであった。また、PP が 3 個、PS のビーズが 1 個さらには PET 製の板状のものが 2 個、加えてその他として、エチレン酢酸ビニル共重合樹脂 (EVA) 及びポリウレタン (PU) が 1 個ずつ確認された。

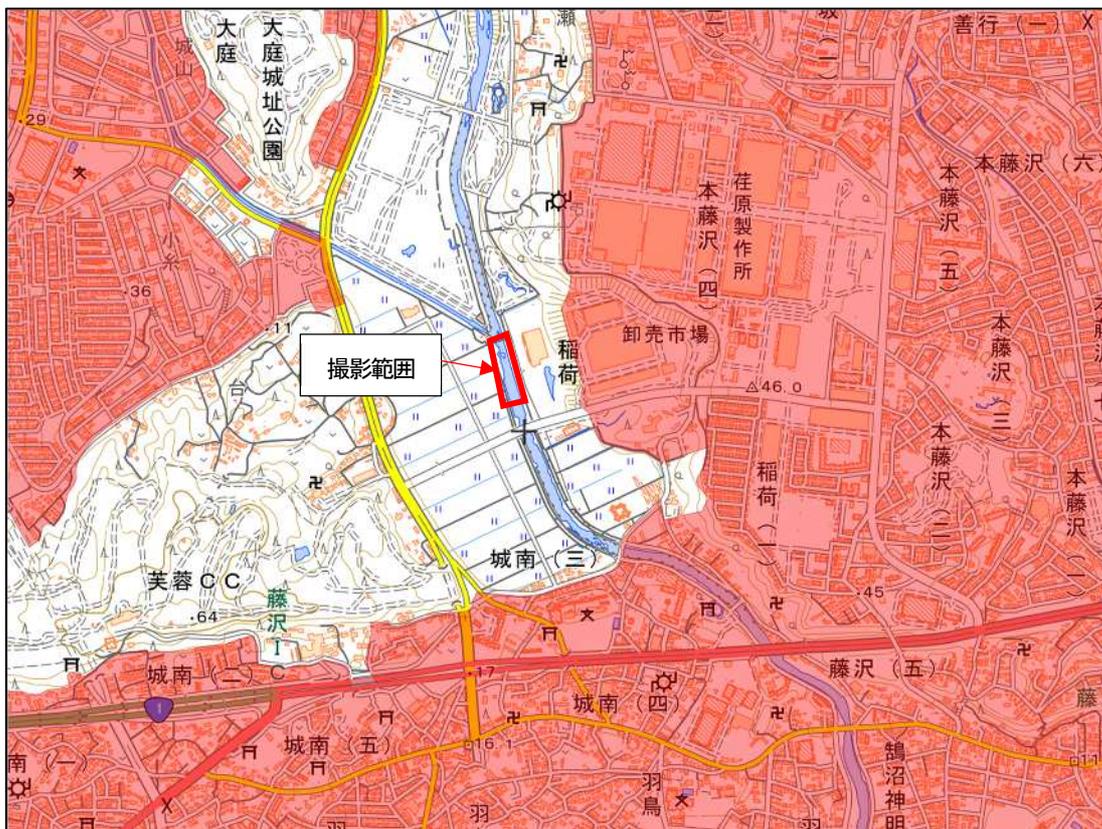
図3.2.1 調査位置及び人口集中地区(赤色)の設定状況

調査地点は、後述する用途地域毎の詳細調査を実施している引地川中流域とし、ごみが散乱しやすいような中州があり、かつ支流との合流地点があることから、大庭大橋の上流側に設定した。なお、実際の撮影範囲は、DID（Density Inhabited District；人口集中地区）の範囲外とし、大庭大橋上流側の約100mとした（図3.2.1）。

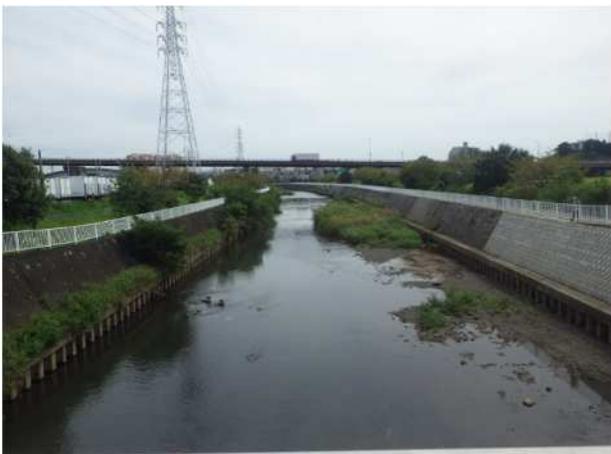
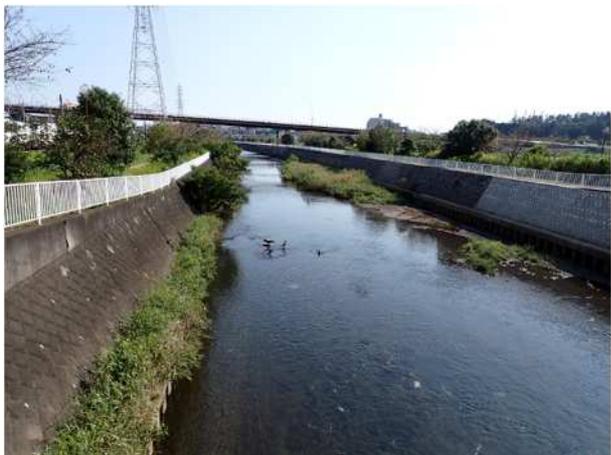
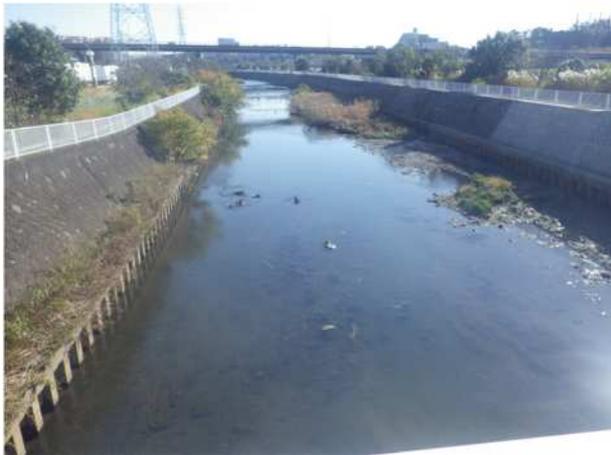
表 3.2.1 撮影日時

回数	気象条件	日時	河川の状況
1回目	荒天前	9月13日

2回目	荒天後1	9月24日

3回目	荒天後2	11月15日

荒天後 1 撮影時は荒天前撮影時と比べて、ごみの個数は 3 倍、面積については 1.5 倍程に増加していた。一方、荒天後 2 撮影時はごみの個数・面積共に荒天後 1 撮影時と比べて半分程度に減少していた。これは、台風 14 号による被害により多くのごみが河川に流入し、その後の出水によってごみがより下流に流されたことが要因の一つと考えられる。但し、荒天後 1 撮影時が最も河川の濁りのない画像である等、濁りの状況による判読の誤差も考慮する必要がある。

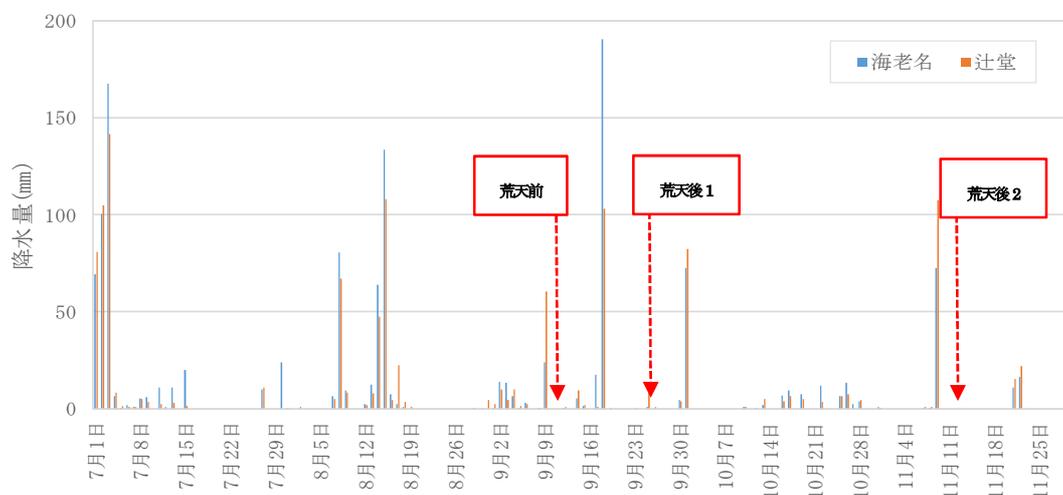
図 3.2.2 調査範囲周辺の降水量（気象庁アメダス；海老名，辻堂）

各撮影時の気象条件について、撮影範囲周辺の降水量（気象庁 アメダス：海老名及び辻堂）を図 3.2.2 に、撮影前 1 週間の石川橋における水位情報（国土交通省 川の防災情報：引地川）を図 3.2.3 に示す。なお、石川橋は撮影場所から約 1km 上流の地点である。

台風 14 号の接近・上陸の予報（9/18：関東最接近）に伴い、9 月 13 日に荒天前の撮影、台風 14 号上陸後の 9 月 24 日に荒天後 1 の撮影を実施した。台風 14 号による大雨（海老名：190mm/日、辻堂：103mm/日）の影響により、3.3m（氾濫注意水位：3.60m）まで水位の上昇が確認された。

その後、大きな出水等は観測されていなかったが、発達した寒冷前線による大雨（海老名：72mm/日、辻堂：107mm/日）が 11 月 9 日に観測され、2.77m までの水位の上昇が確認されたため、この出水後の状況として 11 月 15 日に荒天後 2 の撮影を実施した。

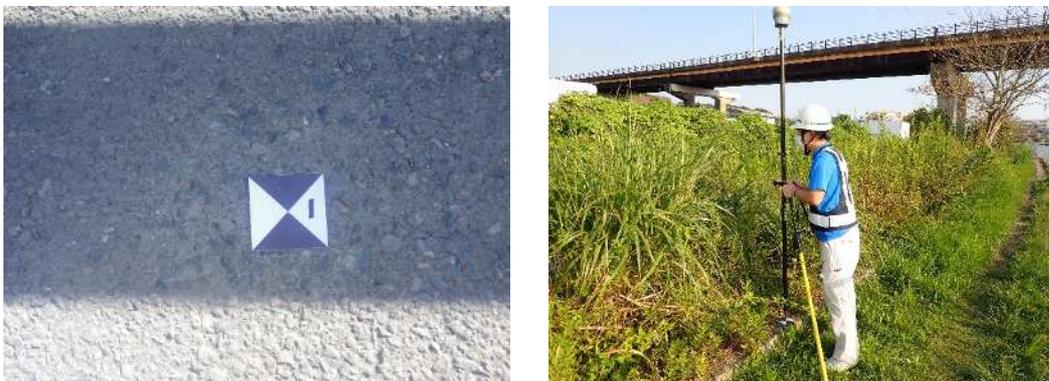
図 3.2.4 標定点測量実施状況 (左図 : 設置した標定点, 右図 : 測量状況)

撮影画像に位置情報を付与するために、おおよそ 20m 間隔で標定点を設置し、ネットワーク型 RTK-GPS 測位による標定点測量を実施した。標定点測量の実施状況を図 3.2.4 に示す。

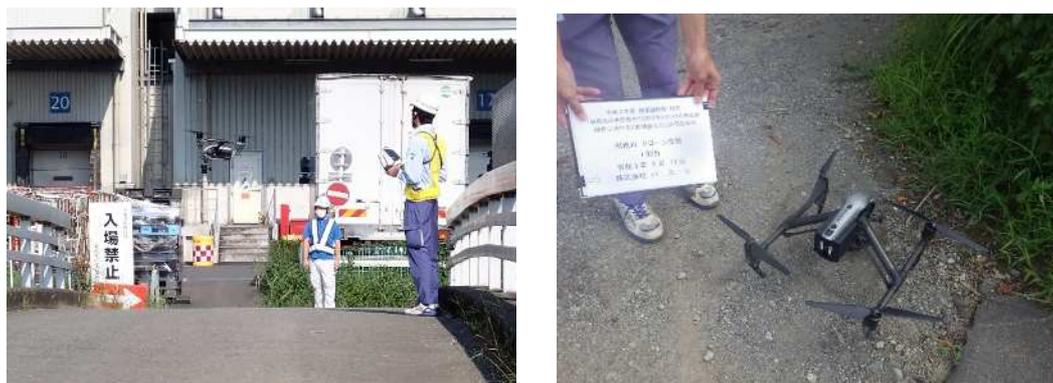
図 3.2.5 撮影状況（左図：ドローン離着陸状況，右図：使用機体）

城下橋（大庭大橋上流側）上から、ドローンの離着陸を行い、撮影を行った。撮影高度別の見え方の違いなどを確認するため、地上高 10m, 20m, 30m の 3 パターンで撮影を行った。また、河川の植生などに引っ掛かるごみ等を確認するために斜め撮影も合わせて行った。ドローンの撮影状況を図 3.2.5 に示した。

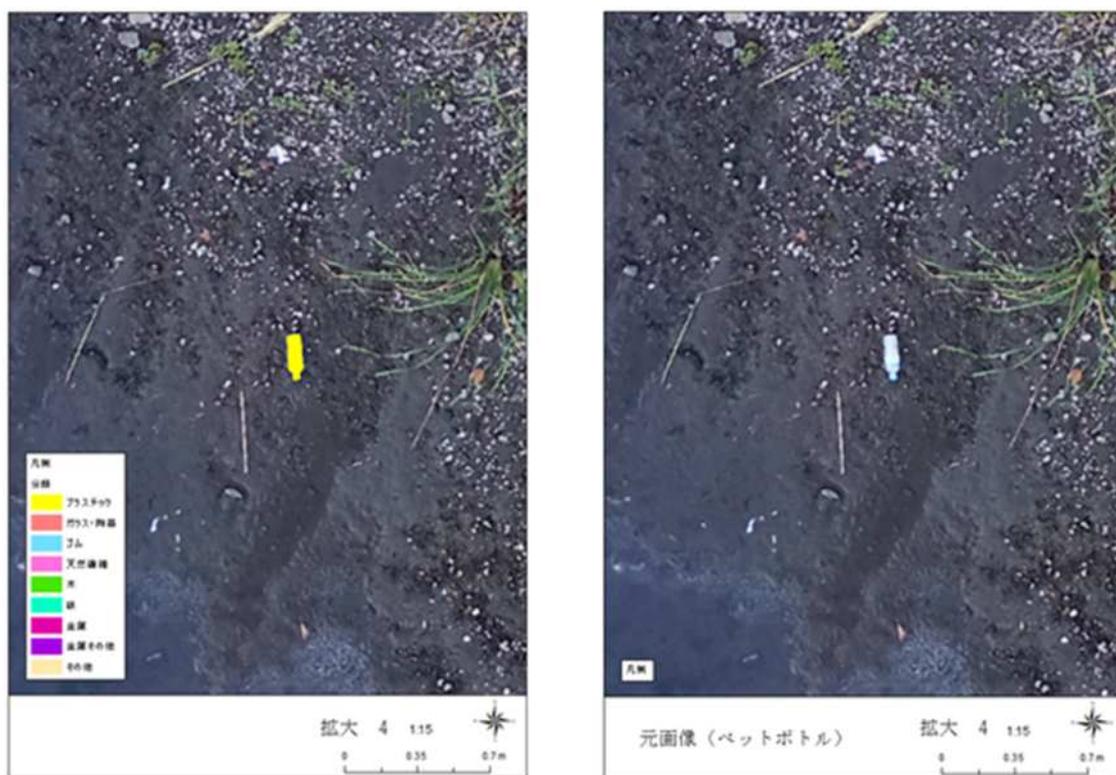
図 3.2.6 抽出・判読したごみの GIS 化の例

ごみの判読・抽出を行うにあたり、まずは作成したオルソ画像を用いてごみの場所を確認した後、主に撮影高度 10m（荒天前撮影時は 20m）のオルソ化前の元画像により、ごみの種別等の詳細を確認した。ごみの詳細を確認した後、GIS 化を行い、「形、種別、大きさ、位置」などを記録した（図 3.2.6）。

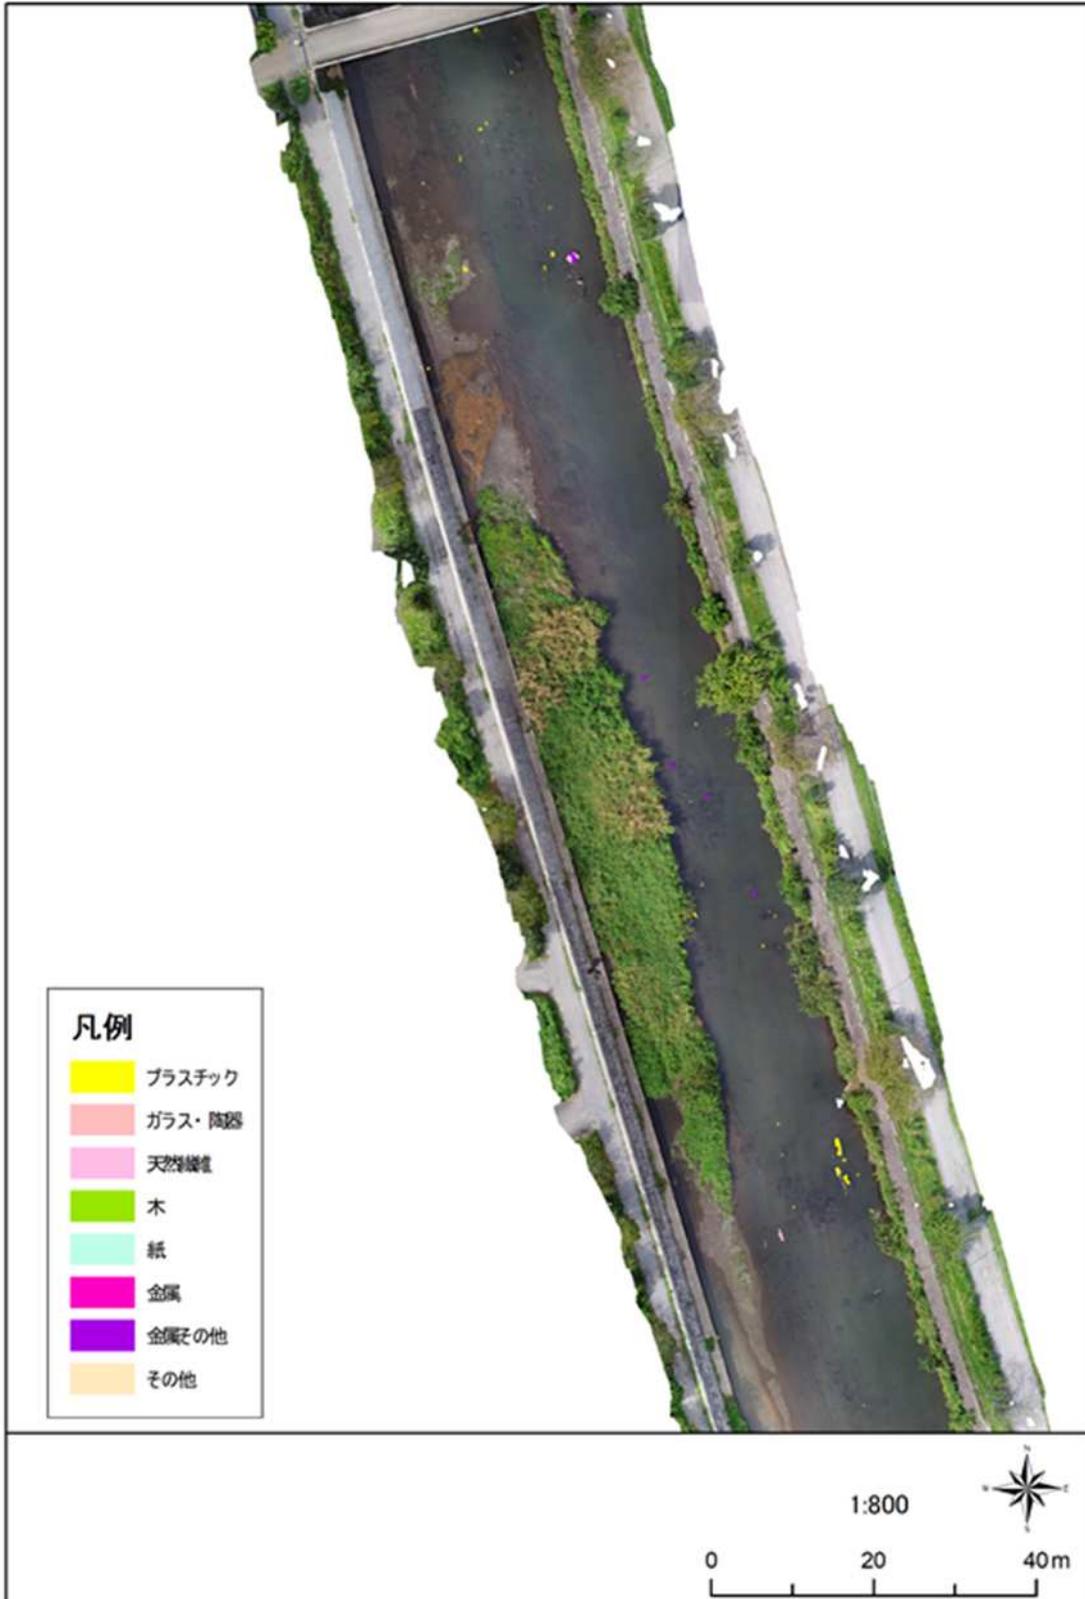
図 3.2.8 (1) 荒天前のごみの分布図

各撮影時のごみの分布図を図 3.2.8 に示す。

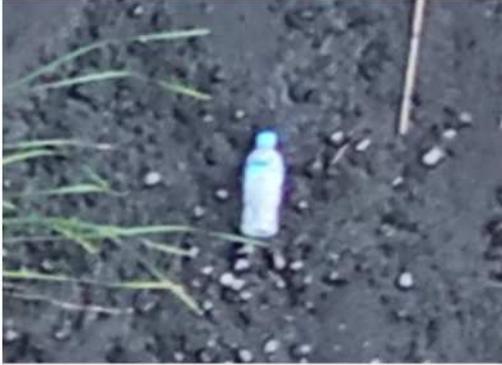
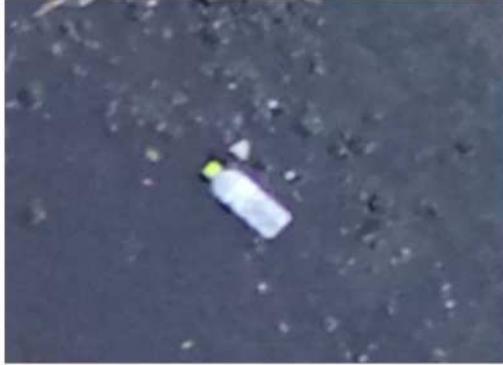
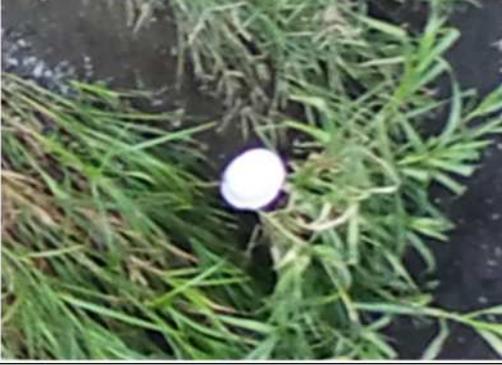
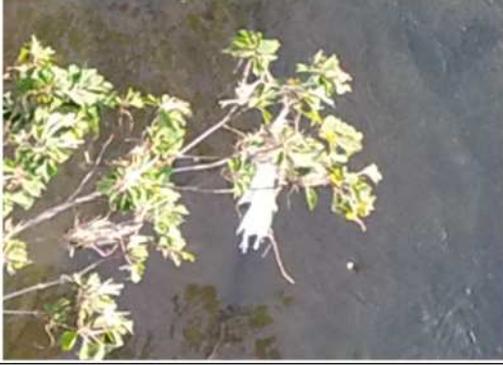
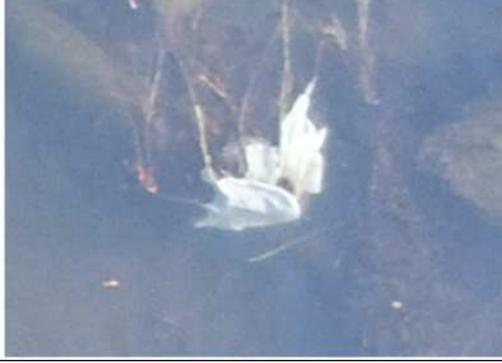
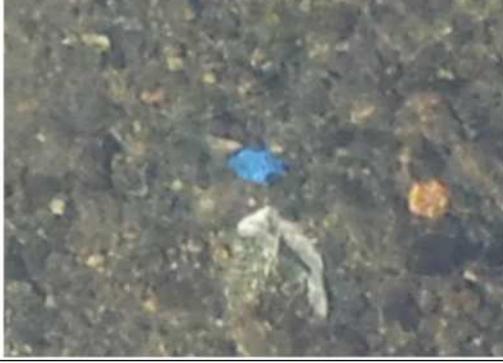
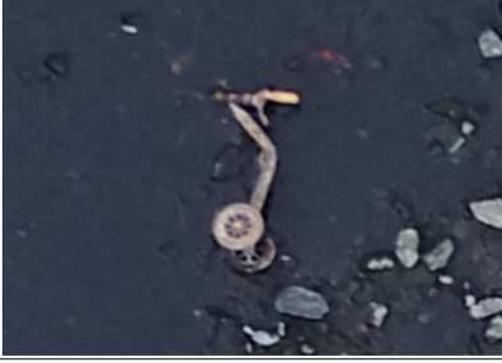
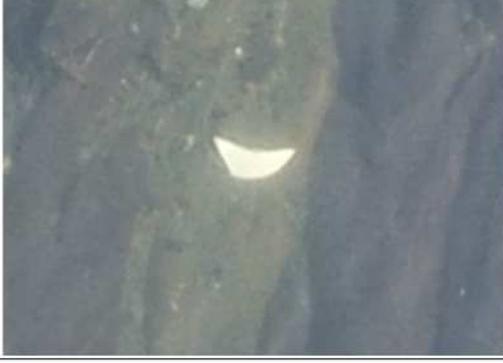
図 3. 2. 9 (1) 代表的なごみの画像 (荒天後1撮影時)

<p>プラスチック：ペットボトル</p>	<p>プラスチック：ペットボトル</p>

<p>プラスチック：食品容器</p>	<p>プラスチック：レジ袋</p>

<p>プラスチック：ポリ袋等</p>	<p>プラスチック：プラスチック片</p>

<p>金属その他：三輪車</p>	<p>ガラス・陶器：陶器片</p>

各撮影時とも、ごみの個数・面積共に「プラスチック」が最も多い結果となった。それ以外は、数は多いが一つ一つは小さい陶器片などの「ガラス・陶器」、金属棒などの「金属」が個数としては多く、一つ一つが大きい布片や毛布等の「天然繊維」、自転車等の「金属その他」が面積としては大きかった。

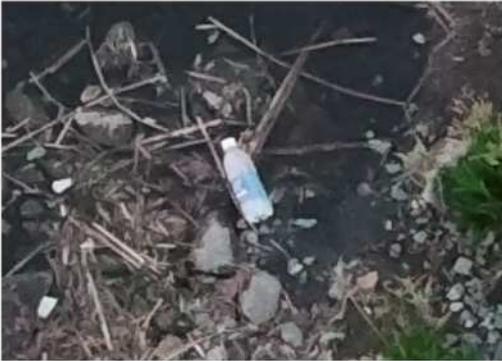
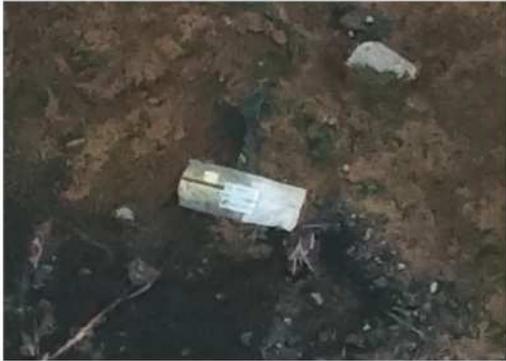
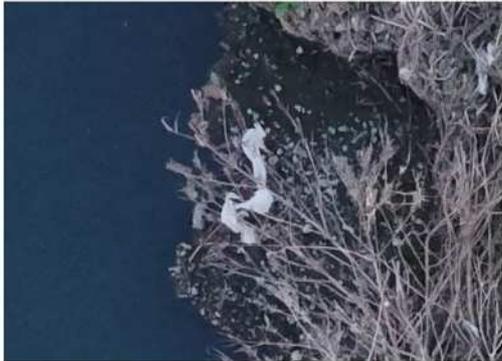
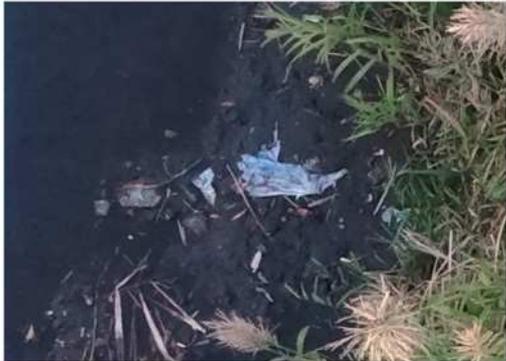
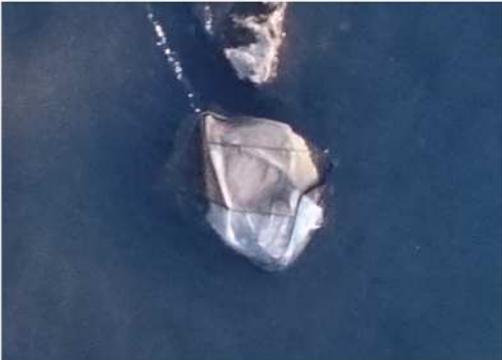
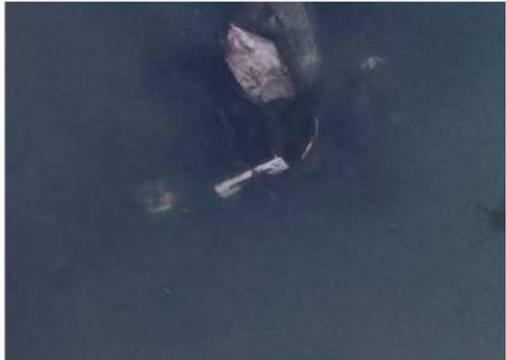
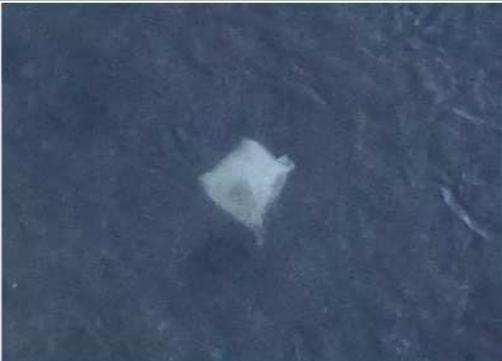
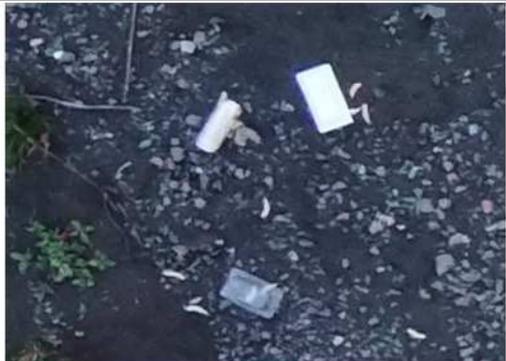
図 3. 2. 9 (2) 代表的なごみの画像 (荒天後 2 撮影時)

プラスチック：ペットボトル	プラスチック：包装袋

プラスチック：ポリ袋等	プラスチック：ポリ袋等

プラスチック：ポリ袋等	プラスチック：その他

プラスチック：ポリ袋等	プラスチック：食品トレイ、金属：飲料缶

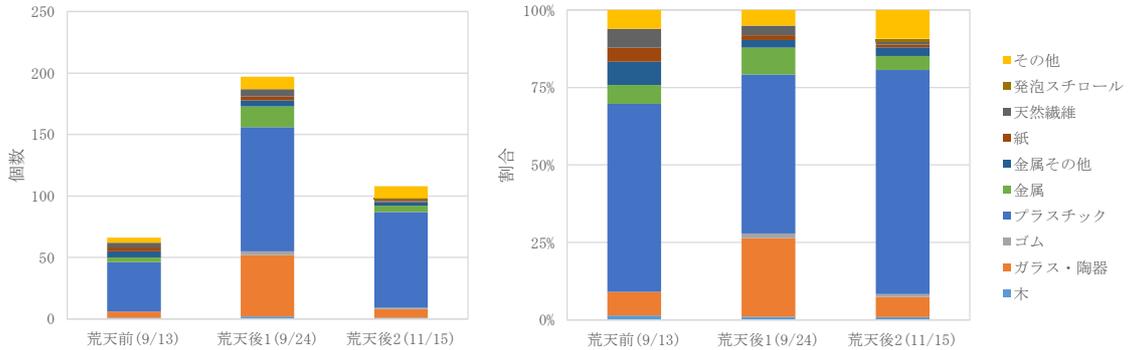
図 3.2.10 (1) 河道内における分類群ごとのごみの個数 (左図：個数、右図：割合)

荒天前、荒天後共に、ポリ袋等・レジ袋・食品包装容器・ペットボトルなどの「プラスチック」が最も多く確認され、その他、自転車・飲料缶等の「金属」・「金属その他」、陶器片等の「ガラス・陶器」が多く確認された。

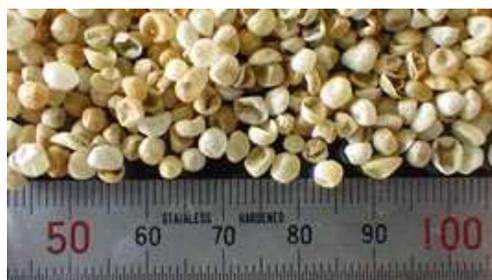
図4.1.1 中空球状のMP

県西部の山王網一色海岸には、形が特徴的な中空球状のMP（図4.1.1）が、他と比較して多量に漂着していることが確認されている<sup>1)</sup>。由来がわからないMPがほとんどである中、神奈川県農業技術センターの協力により、これが樹脂系被覆肥料の殻（以降「肥料殻」という）であり、しかも、県内ではそのほとんどが水稻栽培で使用されていることが判明した。さらに、山王網一色海岸においては、そこに流れ込む酒匂川がその流出経路であると推察された<sup>2)</sup>。特徴的なMPは比較的その発生源が特定しやすく、発生源対策を講じることができれば、環境中への流出も抑制することができる。そこで、この肥料殻の発生源及び環境中へ流出する原因について調査を実施した。

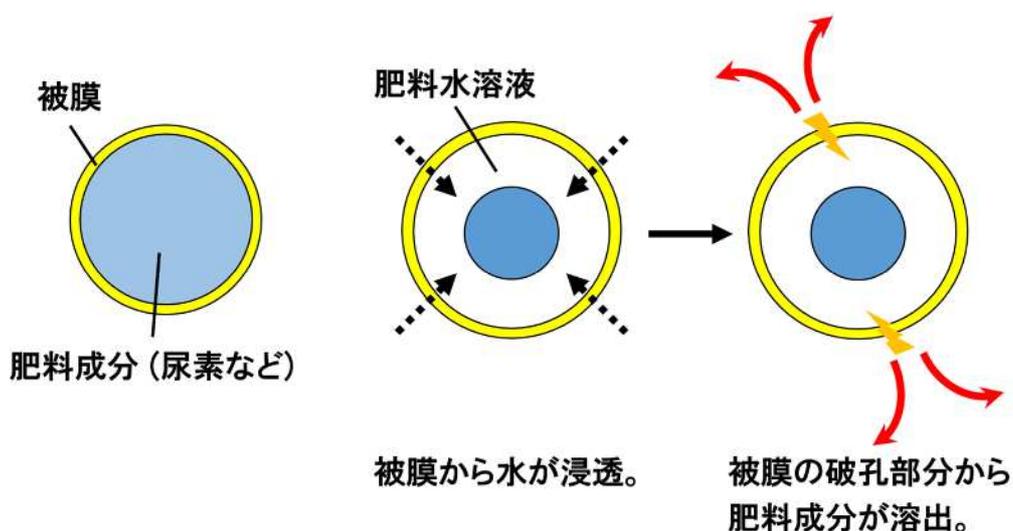
図4.1.2 被覆肥料からの肥料溶出の仕組み

被覆肥料とは、表面を樹脂の膜などでコーティングし、土壌中で肥料成分の溶出を調整する肥料のことである。作物が必要とする時期に肥料成分が溶け出すため、環境負荷の低減が図られ、施肥等が不要になることで省力化にも結び付くと言われている。肥料の溶出の仕組みを図4.1.2に示す。

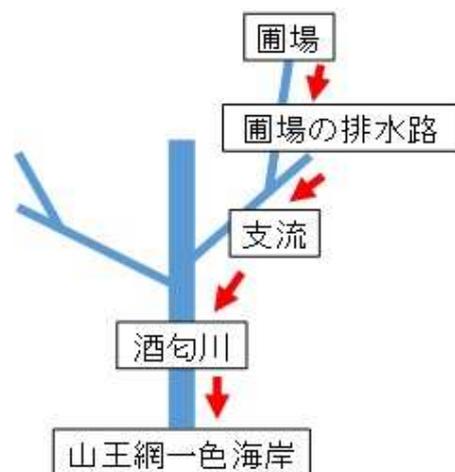
図4.1.3 海岸までの流下経路

試料採取については、圃場からの排水を伴う作業の際に肥料殻が流出すると想定し、これに該当する作業である代掻き、中干及び落水の際に、流出・流下状況を把握することとした。まず代掻きとは、田植えの準備のため、耕うんした田に水をはり、土を碎き均し、その後水を排出する作業であるが、この際圃場内に残っていたもみ殻及び枯れ枝が、水と同時に圃場から排出される。次に中干とは、一般的には梅雨の時期に灌水を中止して排水し、適度に圃場を乾かす作業をいい、茎数が過多になるのを防ぎ、有害物質の発生を防ぐことで根を活性化させるな

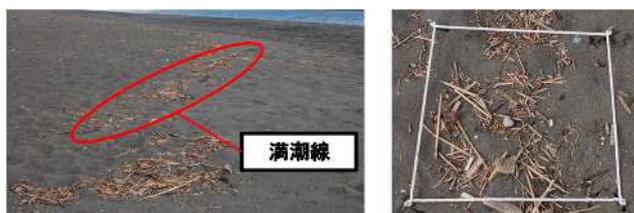
図 4.1.5 満潮線と採取区分

山王網一色海岸においては、これまでの海岸漂着調査と同様、満潮線上で任意の 2 か所を選定し、40cm 四方 (図 4.1.5)、地表から 3cm を砂や枯れ枝ごとステンレススコップで削り取り、篩分 (4.75mm メッシュ) した。篩を通過したものを改めて篩分 (2mm メッシュ) し、篩上に残ったものから肥料殻を選別して計数した。その後、1 m<sup>2</sup>あたりの個数を推算した。

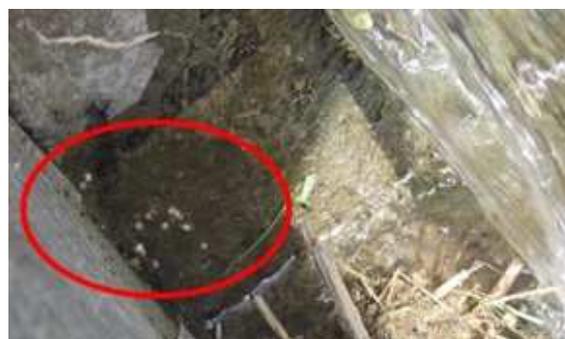
図 4.1.6 排水路の壁に付着する肥料殻

代掻きの際、圃場の出口から圃場排水路までを目視確認したところ、圃場から 1 分間あたり数百個程度の多量の排出が認められ、また排水路には肥料殻が多量に浮いており、壁にも付着していた (図 4.1.6)。酒匂川支流においては、1 m<sup>3</sup>あたり 5 月 13 日に 3.2 個, 14 日に 1 個の流下があった。酒匂川においては、5 月 14 日に 1 m<sup>3</sup>あたり 0.1 個が流下し、河川の護岸あるいはブロックに肥料殻、もみ殻が多量に付着・漂着していた (図 4.1.7)。

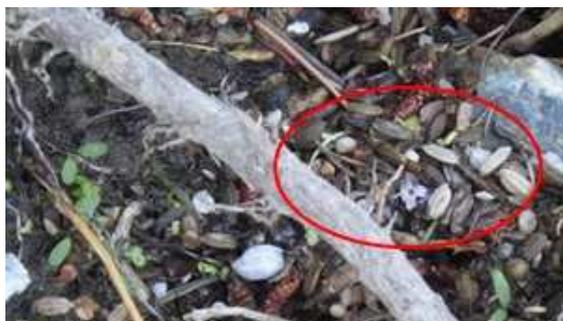
図 4.1.7 護岸に付着した肥料殻、もみ殻

圃場の出口から圃場排水路までを目視確認したところ、圃場出口からの流出を確認したものの、代掻きと比較すると非常に少ない様子であった。酒匂川支流においては、1m<sup>3</sup>あたり7月3日には0個（確認できず）、7月15日には0.2個、7月20日には0.1個の流下があった。酒匂川においては、7月3日及び15日は増水のため調査できなかったが、河川の護岸に肥料殻及びもみ殻が多量に付着

していた。7月20日には1m<sup>3</sup>あたり0.1個の流下があった。山王網一色海岸においては、1m<sup>2</sup>あたり7月3日には553.1個、15日には37.5個、20日には120.8個の漂着を確認した。

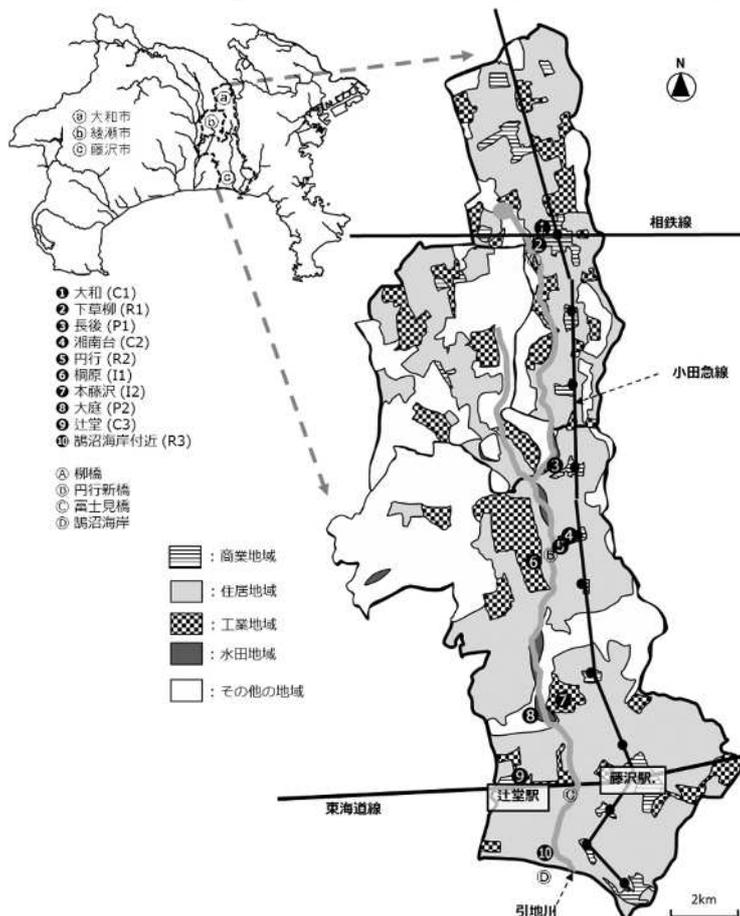
図 4. 2. 1 調査地点

対象として, 流域(路面)と河川, 海岸の MP 堆積状況を比較解析することを目的とした。流域では, 市街化区域(商業・住居・工業地域)及び市街化調整区域(水田地域)の道路における MP 堆積調査を行い, 用途地域間の MP 存在量や材質, サイズの違いについて比較した。また, これまでの海岸<sup>1)</sup>と河川<sup>2)</sup>の調査結果とあわせて, 流域・河川・海岸における MP 堆積状況の特徴を考察した。

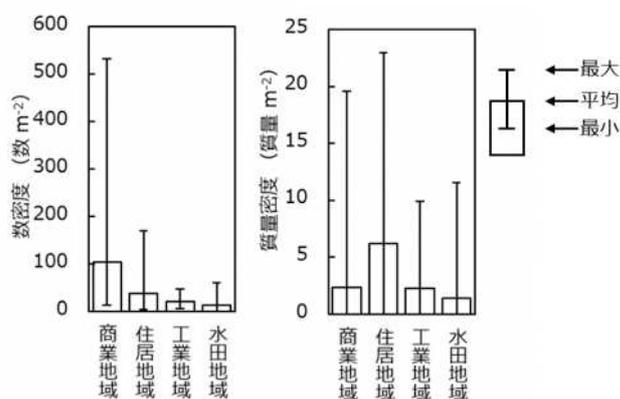
図4.2.2 単位面積当たりのプラスチック片の密度

道路における1mm以上のプラスチック片の堆積状況を把握するために、用途地域毎のプラスチック片密度の平均値、最大値及び最小値を図4.2.2に示す。ここでは、各エリアで2019年2~3月(5地点)と2019年11月(2地点)に行われた調査結果を商業・住居・工業・水田地域毎に分け、単位面積当たりのプラスチック片の数密度と質量密度を算出した結果を示した。

プラスチック片の数密度の平均値、最小値及び最大値は、それぞれ、商業地域104個/m<sup>2</sup>、13個/m<sup>2</sup>及び533個/m<sup>2</sup>、住居地域37個/m<sup>2</sup>、2.5個/m<sup>2</sup>及び170個/m<sup>2</sup>、工業地域21個/m<sup>2</sup>、5.0個/m<sup>2</sup>及び48個/m<sup>2</sup>、水田地域14個/m<sup>2</sup>、0個/m<sup>2</sup>及び60個/m<sup>2</sup>となっていた。それぞれの地域間の値に有意差があるか、対数正規分布に関するt検定を実施した。検定統計量の確率p値を算出したところ、商業地域と工業・農業地域のp値は、それぞれ0.0028と0.00054の5%未満であったため、5%有意水準で有意差があり、商業地域と住居地域のp値は0.053と10%未満で、10%有意水準で有意差があり、商業地域におけるプラスチック片数密度が他の地域よりも有意に大きいことが示された。この商業地域中でも、特にStn.C1(大和)におけるプラスチック片数密度が高く、なかでも、歩行者や自転車のレーンを示す路面標識塗料が摩耗・劣化してできた破片が多く全体の84%を占めていた。これは、Stn.C1(大和)では、車両交通量が多いことと関係していると推測された。

一方、プラスチック片の質量密度の平均値、最小値及び最大値に関しては、住居地域は6.1g/m<sup>2</sup>、0.013g/m<sup>2</sup>及び23g/m<sup>2</sup>、商業地域は2.3g/m<sup>2</sup>、0.013g/m<sup>2</sup>及び20g/m<sup>2</sup>、工業地域は2.3g/m<sup>2</sup>、0.00078g/m<sup>2</sup>及び9.9g/m<sup>2</sup>、水田地域は1.4g/m<sup>2</sup>、0g/m<sup>2</sup>及び12g/m<sup>2</sup>であり、住居地域が最も大きかった。それぞれの地域間の値に有意差があるか、対数正規分布に関するt検定を実施した。検定統計量の確率p値を算出したところ、住居地域と商業・工業・水田地域のp値は0.049、0.017と0.020の5%未満で、5%有意水準で有意差があった。住居地域内では、住居やカラーコーンなどの置いている駐車場、ごみ集積場の脇において、壊れたプラスチック製品の破片やごみ回収時に落とされたと考えられるプラスチック片が散乱している様子がみられた。

ごみ集積場では、定期的にプラスチックごみが集積している。住居地域内の観測地点では、大きなプラごみが劣化・破片化しているため、質量の大きいプラスチック片が多く、結果としてプラスチック片質量密度が大きくなったものと考えられた。

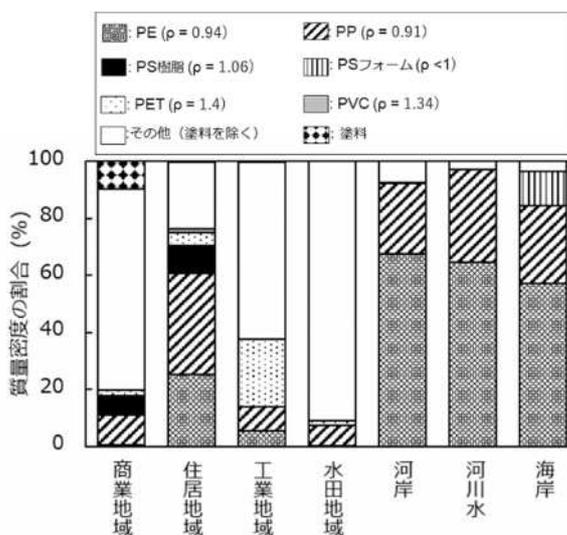
図4.2.3 道路堆積物、河川水、河岸堆積物及び海岸漂着のプラスチック片材質

流域から河川、海岸に至るプラスチックごみの材質変化を把握するため、道路堆積物、引地川の河川水<sup>⑥</sup>、引地川の河岸漂着物<sup>⑥</sup>及び引地川河口の鵜沼海岸漂着物<sup>④</sup>に含まれるプラスチック片の材質の質量割合を比較した。結果を図4.2.3に示す。引地川の河川水及び河岸漂着物は、図4.2.1に示す①柳橋、②円行新橋、③富士見橋において、2019年7月4日に採取した。鵜沼海岸漂着物は、図4.2.1に示す④鵜沼海岸で2017年5月9日及び2018年5月22日に採取した。材質としては、PE、PP、PS、PET、PVCとその他に区分し、その他に関しては路上標識に使われている塗料とそれ以外に分けた。各試料を比較すると、河川水や河岸漂着物、海岸漂着物では、代表三種であるPEとPP、PSが卓越しており、代表三種の和は、河川水・河岸漂着物や海岸漂着物でそれぞれ93、97、97%となっていた。一方、道路堆積物のプラスチック片の材質割合は大きく異なっており、代表三種の割合は、商業・住居・工業・水田地域で各々18、70、14、7.3%であるため、河岸や海岸に堆積するプラスチック片の材質構成とは大きく異なっていた。各材質の比重の代表値としては、PPは0.91、PEは0.94、PS樹脂は1.06、PSフォームは微小な穴の中に空気を含むので、比重は1より小さく水に浮き、代表三種には比重が小さいものが集中している<sup>7,8)</sup>。このように、流域内の道路路面では比重が1より重いプラスチック片が多く存在するものの、比重の小さい材質のも

のが多く河岸や海岸に漂着していると考えられた。道路面から流出して、河岸、海岸への漂着過程において、比重が大きなプラスチック片は沈降・分級している可能性があり、道路排水でも類似の結果が得られている<sup>9)</sup>。ただし、本研究では、1mm 以上と比較的大きめのプラスチック片を対象としているため、沈降効果は顕著に出ている可能性があるが、河床や海底の堆積物の調査は行っていないため、比重の大きなプラスチック片の河川や海岸への流出量が少ないかどうか、今後検討すべき課題である。

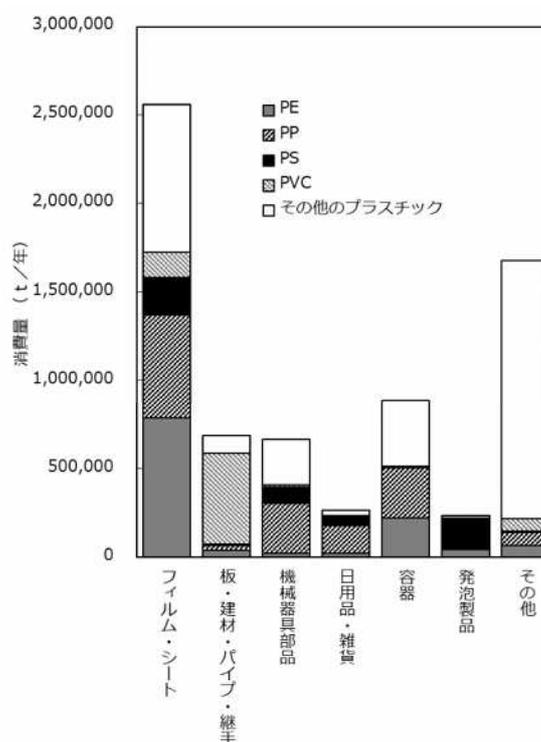
図4.2.4 プラスチック等の生産品目別消費内訳

2019 年の経済産業省生産動態統計年報のプラスチック及びゴム製品の生産品目別消費内訳<sup>10)</sup>について図 4.2.4 に示す。ラップ等包装用を含むフィルム・シート類が合計 260 万 t のうち PE, PP 及び PS の合計が 62% (160 万 t)、建材・パイプ等が合計 69 万 t のうち PE, PP 及び PS の合計が 11% (7.4 万 t)、機械器具部品が合計 67 万 t のうち PE, PP 及び PS の合計が 60% (40 万 t)、日用品・雑貨が合計 27 万 t のうち PE, PP 及び PS の合計が 87% (23 万 t)、容器が合計 88 万 t のうち PE, PP 及び PS の合計が 58% (51 万 t)、断熱材や緩衝材等の発泡製品が合計 23 万 t のうち PE, PP 及び PS の合計が 95% (22 万 t)、その他の製品が合計 170 万 t のうち PE, PP 及び PS の合計が 8.7% (15 万 t) であった。ほとんどの製品の材質は、PE, PP 及び PS の合計で 50% 以上を占めており、特に日用品・雑貨や発泡製品などの身の回りによくある製品については多かった。そのため、これら製品の使用や廃棄の時の漏れ及び破損を防ぐことにより、PE, PP 及び PS の環境負荷を削減できると考えられた。

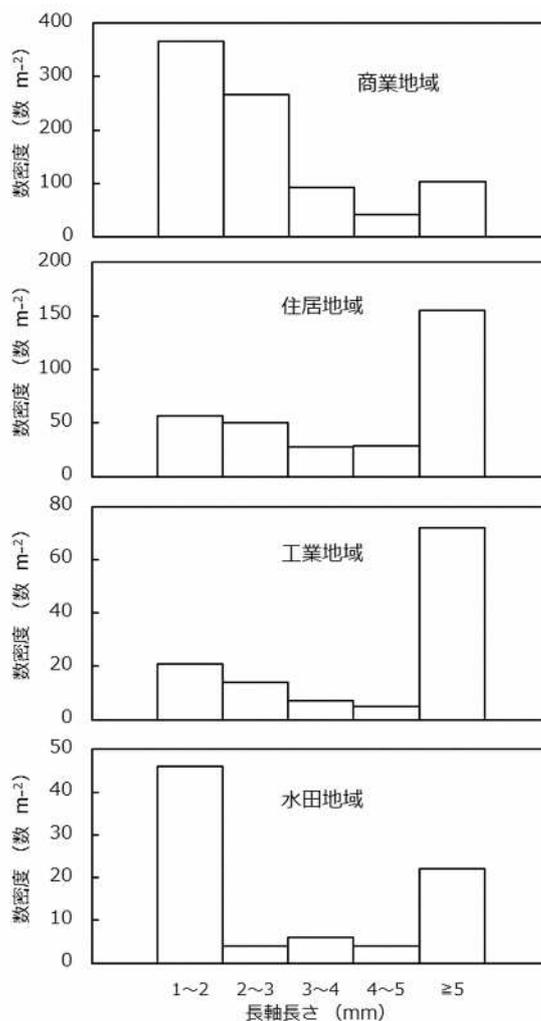
図 4.2.5 各用途地域におけるプラスチック片のサイズ分布

プラスチック片の 1mm 刻みの粒径(長軸長さ)別数密度を図 4.2.5 に示す。数密度につ

いては、商業地域は1~2 mmを最大として、粒径が大きくなると減少する傾向であり、住居地域及び工業地域は5 mm以上のものが多かった。水田地域については特徴が見られなかった。MPのもととなる、5 mm以上のプラスチックの割合については、住居地域及び工業地域が多く、商業地域は、他の地域と比較して大きさの小さいMPが多く、数も多かった。商業地域のプラスチック片の大きさと数については、車両交通量が多いことが影響していると推測された。

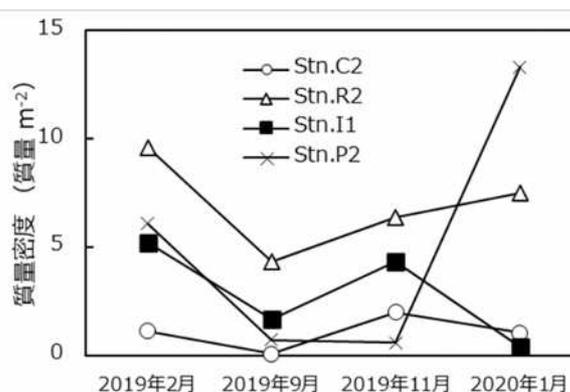
図4.2.6 道路堆積物中のプラスチック片濃度の年内変動

道路面において採取されたプラスチック片の質量濃度に関する季節変化を含む年内変動を図4.2.6に示す。ここでは、観測期間中4回観測した商業地域(Stn.C2(湘南台))、住居地域(Stn.R2(円行))、工業地域(Stn.I1(桐原))、水田地域(Stn.P2(大庭))において、各エリアの毎回2地点の平均値を示した。各エリアにおける年内変動は非常に大きく、Stn.C2では0.080~2.0 g/m<sup>2</sup>、Stn.R2では4.3~9.6 g/m<sup>2</sup>、Stn.I1

では0.40~5.2 g/m<sup>2</sup>、Stn.P2では0.58~13 g/m<sup>2</sup>と、採取時期によって最大で2オーダーも違いがあった。また、Stn.C2及びStn.P2は、夏季の2019年9月や秋季の2019年11月よりも冬季の2019年2月及び2020年1月の方が大きく、Stn.I1についても冬季の2019年2月が他よりも大きかったが、より詳細な道路上プラスチック片の量の季節変化を把握するには、時間解像度をより細かくした現地調査が必要であり、今後の課題としたい。
