# 相模湾漂着マイクロプラスチック（MP）の 実態とその由来の推定

## その2 発生源及び排出経路の推定

神奈川県環境科学センター 調査研究部

2022年5月31日

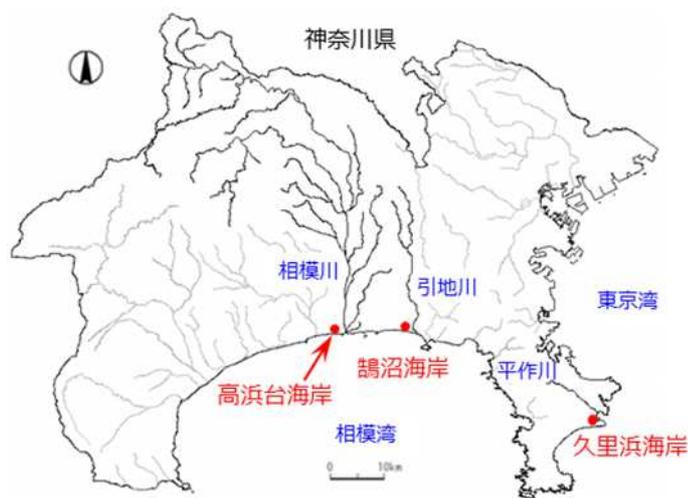
図 5.1.1 海岸漂着 MP の採取地点

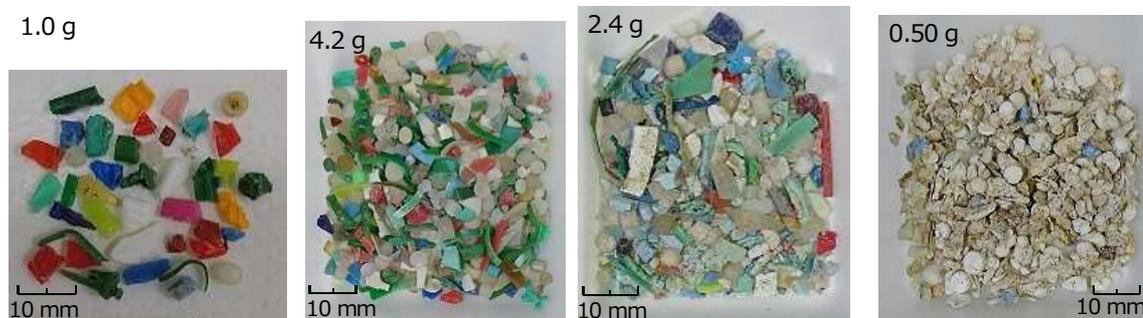
図 5. 1. 2 2018 年春季以前の試料 MP の一例

PCB 吸着量を測定した試料 MP の概要を表 5.1.1 に、2018年春季以前の試料 MP の一例を図 5.1.2 に、2018年夏季の試料 MP の分別結果を図 5.1.3 に、特徴的な試料 MP を図 5.1.4 に示す。

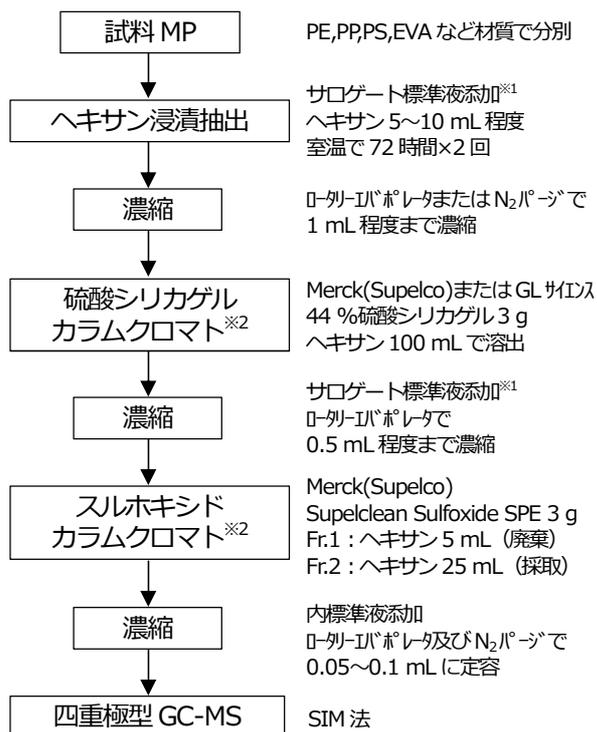
図 5. 1. 5 PCB 吸着量の測定手順

※1 その他化学物質の測定用に濃縮液を分取した一部の試料では、サロゲート標準液をクリーンアップ途中で添加  
 ※2 抽出後の濃縮液が清浄(無色透明)な一部の試料では、クリーンアップ操作を省略

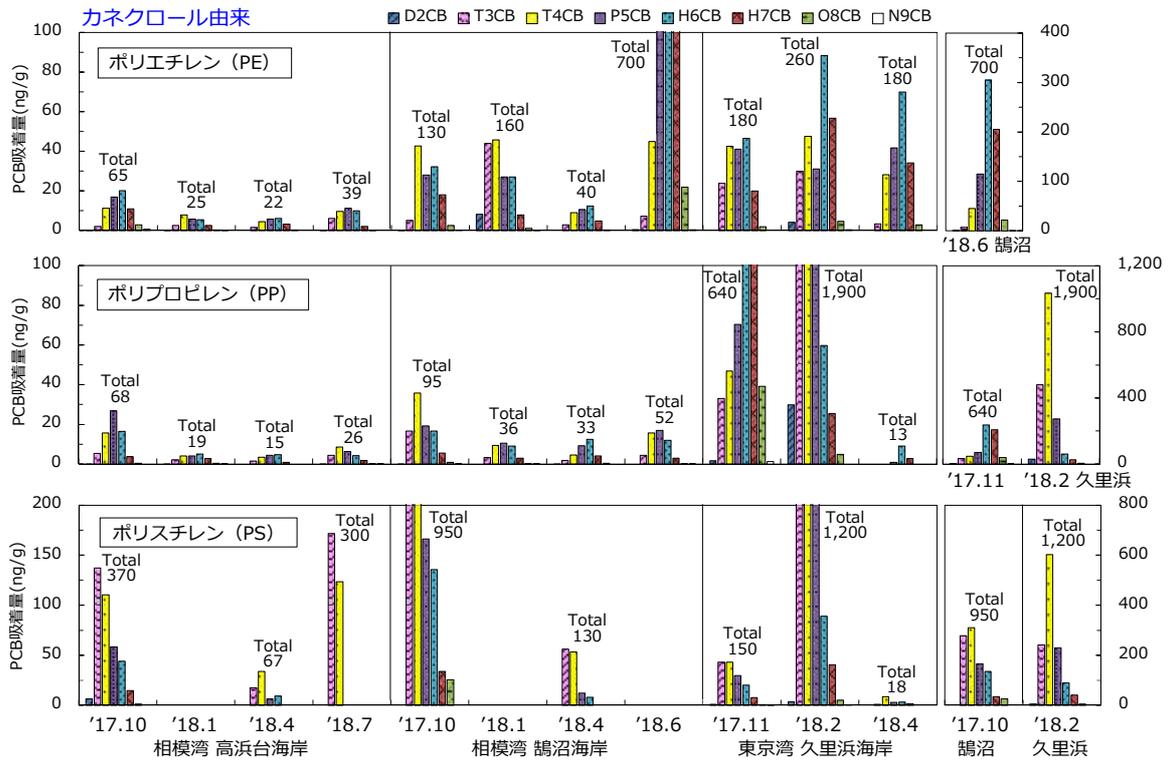
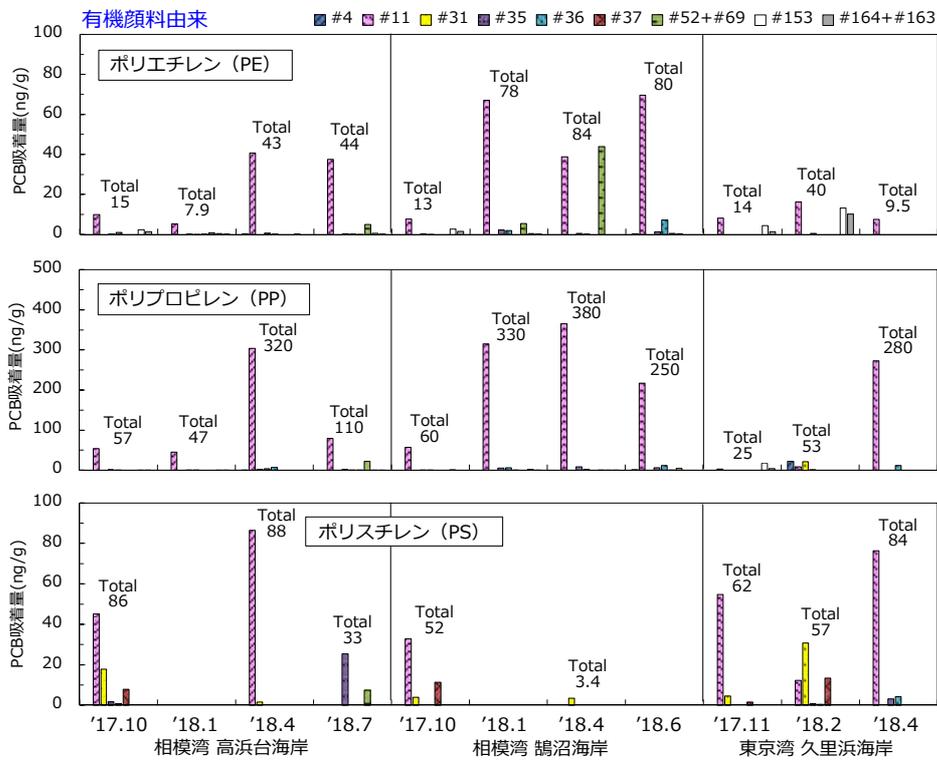
図 5.1.8 海岸漂着 MP の PCB 吸着量測定結果の総括（発生源別）

PCB 吸着量測定結果の総括を、カネクロール由来と有機顔料由来に分けて図 5.1.8 に示す。カネクロール由来の PCB 吸着量は、相模湾 2 地点では、PE 及び PS で多い傾向であり、時季による変動が大きかった。一方、PP では時季によらず少なかった。東京湾の久里浜海岸では、PP 及び PS で多い傾向であり、時季による変動が極めて大きかった。特に冬季の PP で 1,900 ng/g と突出して

多く、春季の PP の 150 倍の値であった。

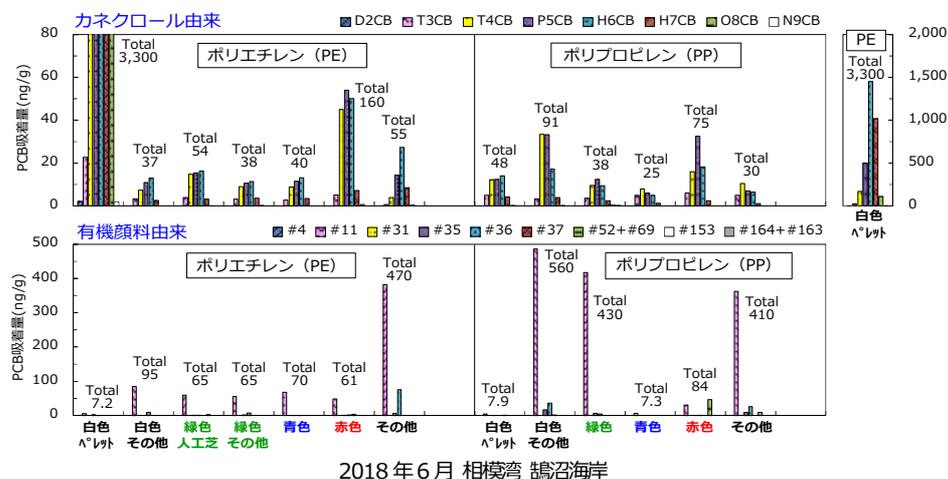
図 5.1.11 色及び形状で詳細に分別した場合の PCB 吸着量測定結果

2018 年夏季の色及び形状で分別した場合の測定結果を、カネクロール由来と有機顔料由来に分けて図 5.1.11 に示す。カネクロール由来の PCB 吸着量は、鶴沼海岸の PE 白色ペレットが 3,300 ng/g と突出して多かつた。この原因としては、試料に変色やくもりのあるペレットが多数含まれていたこと、あるいは、2018 年 8 月~2019 年 3 月の調査では引地川及び相模川の河川水でペレットが見つからなかった<sup>3)</sup>ことから、過去に流出または遠方で流出した後、長期間にわたって海中を漂流し、多くの PCB を吸着した MP 個体が含まれていた可能性が考えられる。この異性体組成について、5.1.2.2 の方法で寄与率を算出したところ、KC-500 が 23%、KC-600 が 77%であった。

PE 白色ペレット以外の PCB 吸着量は 10~200 ng/g 程度であったが、プラスチック破片（二次 MP）の PCB 吸着量は比較的少なく、色及び形状による差が小さいことが分かった。

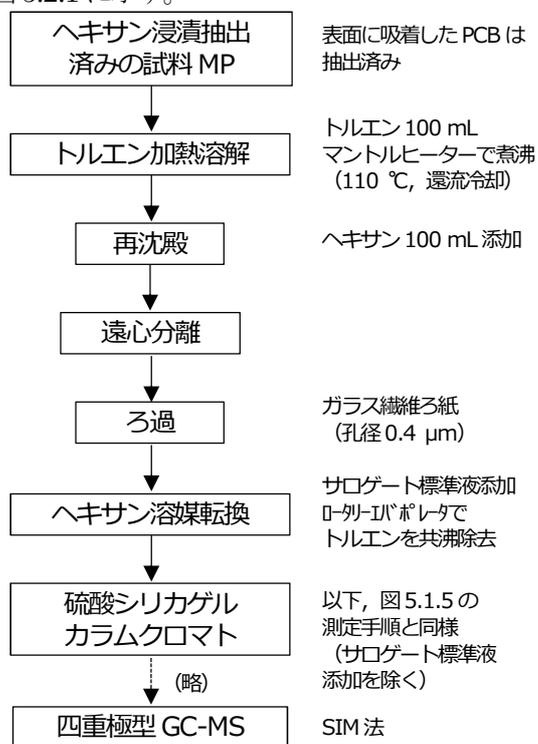
図5.2.1 PCB内部含有量の測定手順

図5.2.1に示す。

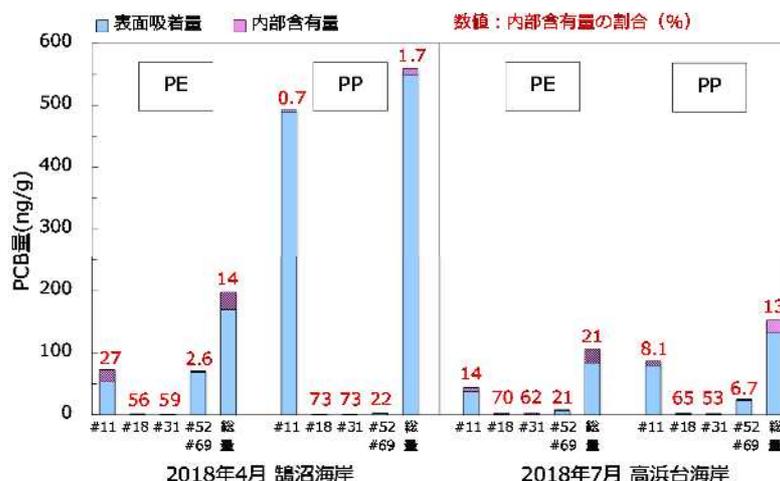
図5.2.2 PCB表面吸着量と内部含有量の比較

2018年4月鵜沼海岸及び7月高浜台海岸の漂着MPについて、PCB内部含有量の測定結果を5.1.2の表面吸着量(前述の吸着量と同義)の測定結果と合わせて図5.2.2に示す。

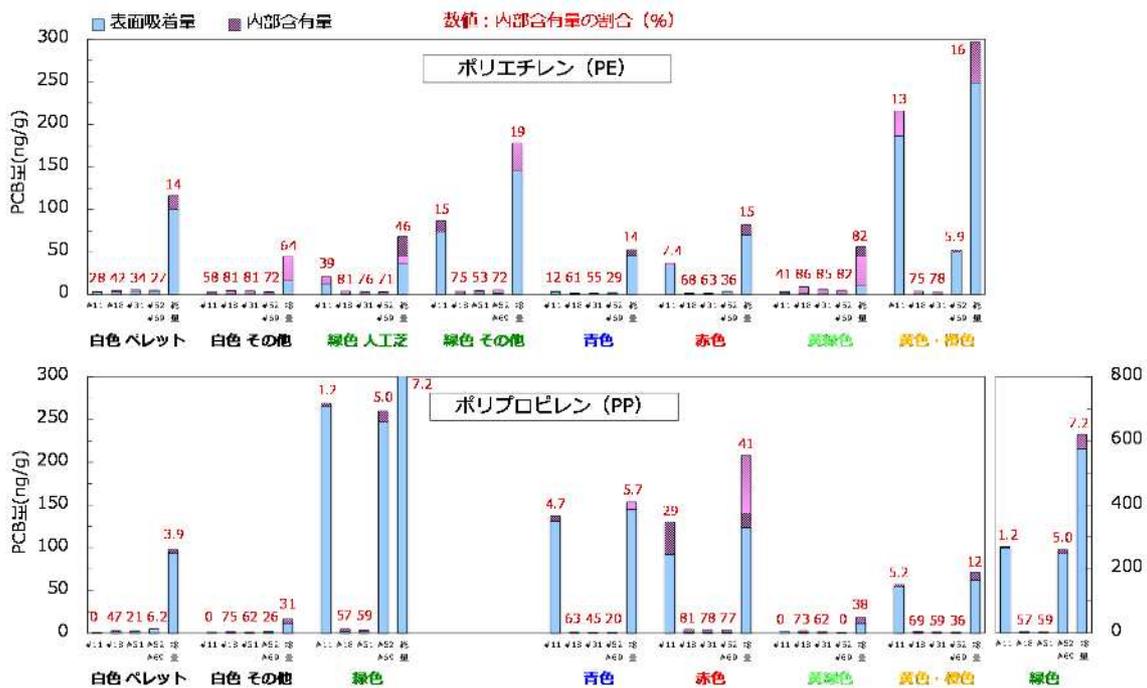
図 5.2.3 色及び形状で詳細に分別した場合の PCB 表面吸着量と内部含有量の比較 (2018 年 7 月 高浜台海岸)

PE 白色その他 (ペレット以外の破片) については、白色の有機顔料はないため、可塑剤 (難燃用) として PE に添加されたカネクロールの寄与があると推定される<sup>3)</sup>。全体としては、色及び形状による傾向は不明瞭であった。

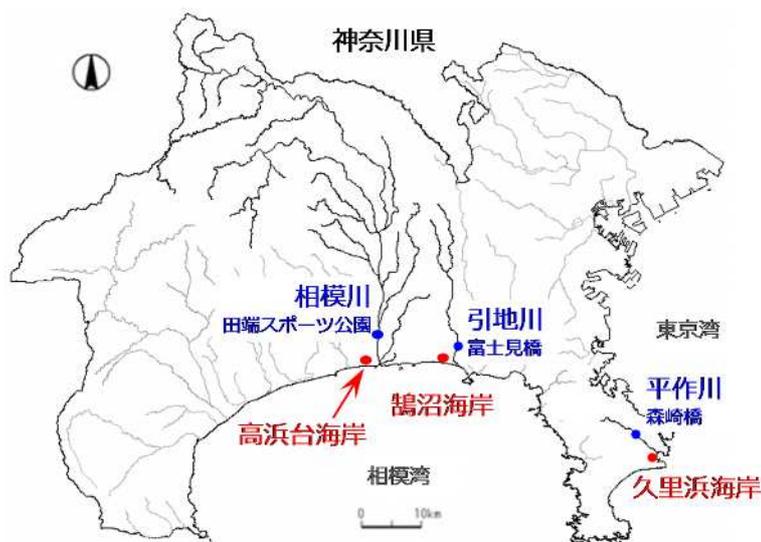
図 5.3.1 海岸漂着 MP 及び海水と河川水の採取地点

各採取地点を図 5.3.1 に示す。

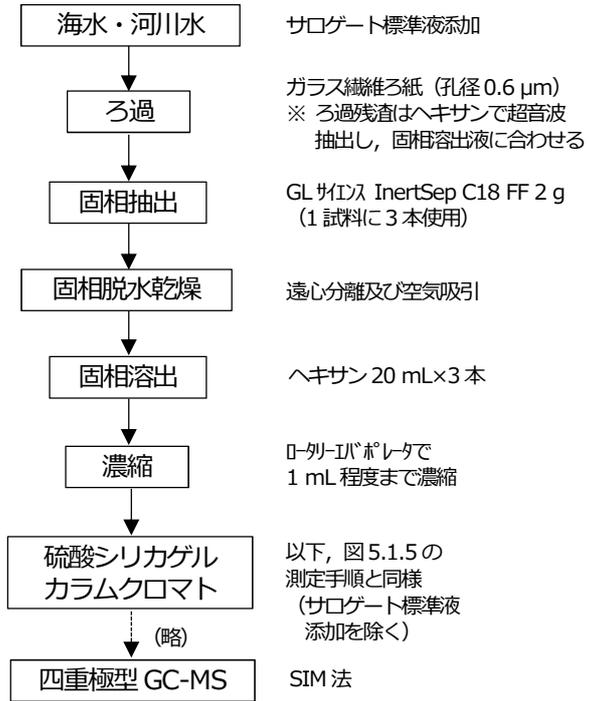
図5.3.2 海水及び河川水のPCB濃度の測定手順

海水及び河川水のPCB濃度の測定手順を図5.3.2に示す。

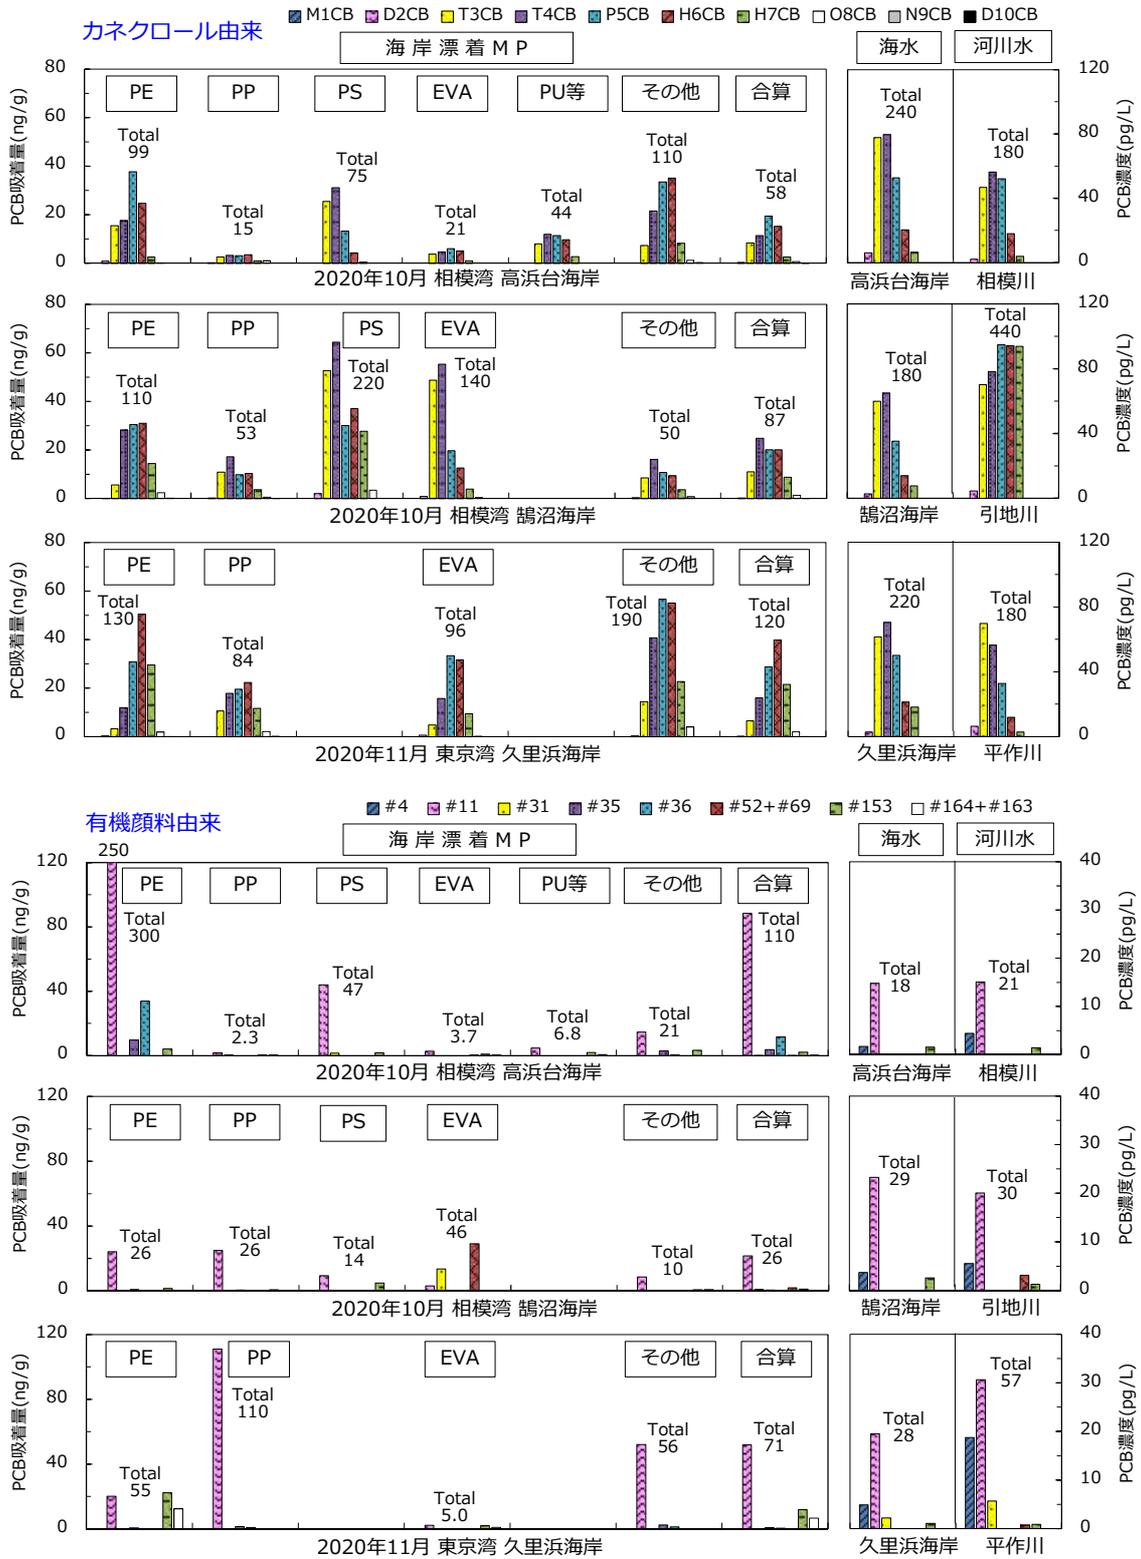
図 5.3.4 海岸漂着 MP の PCB 吸着量と海水及び河川水の PCB 濃度の測定結果の総括（発生源別）

漂着MPのPCB吸着量と海水及び河川水中のPCB濃度の測定結果を、カネクロール由来と有機顔料由来に分けて図5.3.4に示す。漂着MPのPCB吸着量については、カネクロール由来では5.1.2とほぼ同様の結果であったのに対して、有機顔料由来では、高浜台海岸のPEが300ng/gと多く、高浜台海岸及び鶴沼海岸のPPが少ない傾向であった。また、各地点及び材質の組成は多様であった。海水のPCB濃度については、カネクロール由来、有機顔料由来ともに、3地点の濃度及び組成が極めて類似していた。河川水のPCB濃度については、カネクロール由来では、相模川及び平作川の濃度及び組成が比較的類似しており、海水とも類似していた。一方、引地川は濃度が高く、組成も異なっていたが、相模川及び平作川と比較すると、5塩素化体～7塩素化体が上乗せされた組成であった。
