## 概要

小出川支川の千ノ川は過去の水質調査においてダイオキシン類の水質環境基準を超過した。今回、超過の原因とされた底質のダイオキシン類について再調査を行い堆積状態の変化について確認するとともに、環境汚染解析手法のひとつであるケミカルマスバランス法（CMB法）を用いて、千ノ川に堆積する底質ダイオキシン類の解析を行い、その由来を推定した。

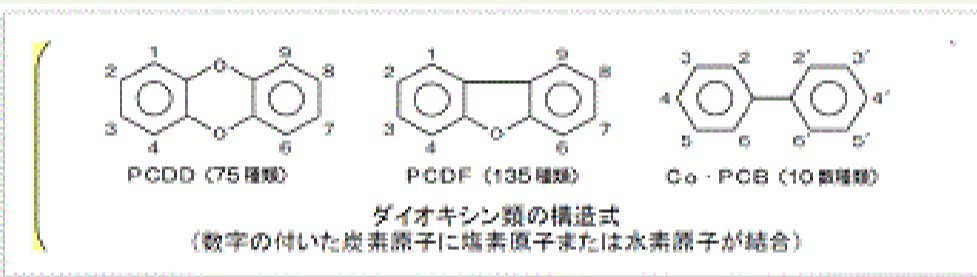
## ダイオキシン類の発生源推定

- ダイオキシン類は、異性体の混合物である。
- 発生源によって、主要な異性体の成分比が異なることから、定性的な由来推定が行われてきた。
- 最近では、定量的な発生源解析手法について事例報告がされている。(主な由来として、焼却、過去の農薬(除草剤)、PCBがある。)

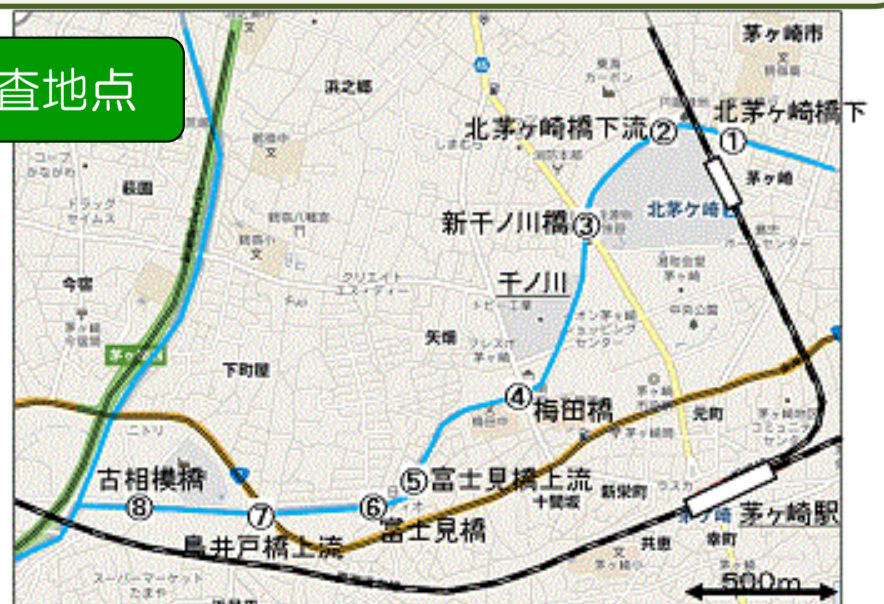
## 調査地点

調査時期：H22. 4月

地点数：8地点

(過去の調査地点付近での再調査)

採取状況：15～20cmの深さでコアサンプルを採取し、3～4分割した。
