1 水源の森林づくり事業の推進

2 丹沢大山の保全・再生対策

3 溪畔林整備事業

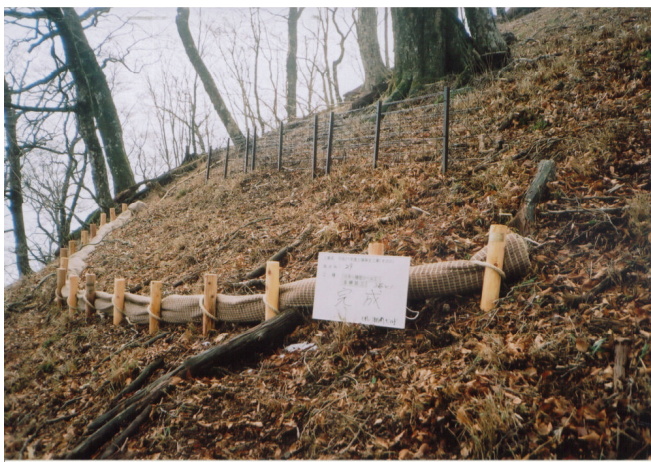
土壌流出防止対策（清川村 丹沢山東側山腹斜面）

平成19年度	詳細地形測量等	4,450ha
	土壌流出対策工	6.6ha
平成20年度	土壌流出対策工	17.1ha
	現地測量調査	22.4ha
	地形図作成	2,540ha
平成21年度	土壌流出対策工	21.1ha
	現地測量調査	18.2ha
	地形図作成	2,367ha

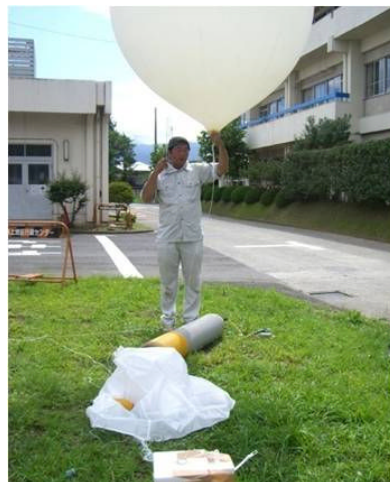
大気環境調査（気球を利用したオゾン立体分布観測）

平成21年度は、丹沢山地の大気環境について、過去の気象データの再解析とオゾンの立体分布に関する観測と数値解析を行った。

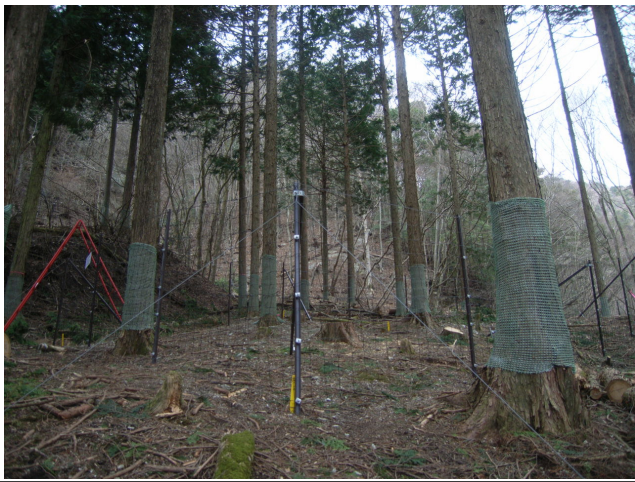
溪畔人工林 本数調整伐と植生保護柵等（白石沢）

平成 19 年度	溪畔林整備事業計画を策定 ・山北町（笹子沢、白石沢、用木沢、東沢、仲ノ沢、西沢、大滝沢） ・清川村（本谷川支流、境沢）
平成 20 年度	①用木沢（事業区域面積 31.28ha） ・人工林本数調整伐 1.21ha ・植生保護柵 1,560m ・丸太柵等土壌保全施設 620m ②境沢（事業区域面積 6.32ha） ・人工林本数調整伐 0.60ha ・植生保護柵 483m ・丸太柵等土壌保全施設 188m
平成 21 年度	①白石沢（事業区域面積 40.06ha） ・人工林本数調整伐 3.51ha ・植生保護柵 1451m ・丸太柵等土壌保全施設 66m ②東沢（事業区域面積 18.33ha） ・植生保護柵 410m ③本谷川（事業区域面積 18.64ha） ・人工林本数調整伐 1.46ha ・植生保護柵 1238m ・丸太柵等土壌保全施設 390m

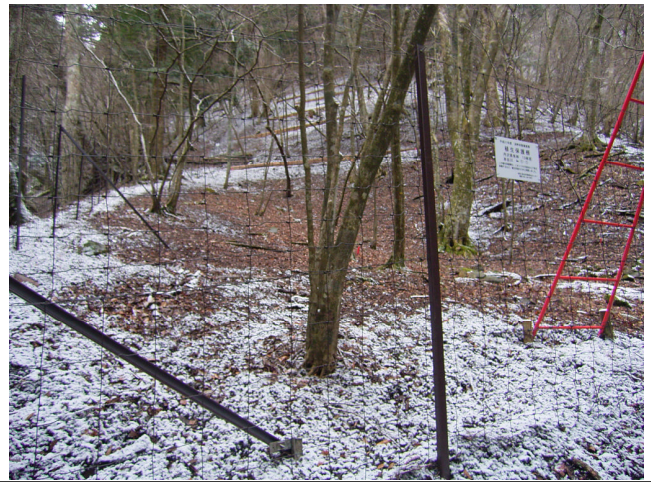
溪畔林 植生保護柵と丸太柵等設置（本谷川）
