対照流域法等による森林のモニタリング調査

1. 取り組みのねらい

水源環境保全のため実施される各事業の効果を検証するため、試験流域を設定し、対照流域法等による施策効果検証モニタリングを行います。この調査は、水源の森林エリア内の4か所に試験流域を設定し、実験的に森林の整備を行い、その前後や内容の違いによる水収支や水質、土砂流出、動植物相の変化・差異などについて長期的、時系列的に解析し、整備の効果について定量的、定性的に把握します。

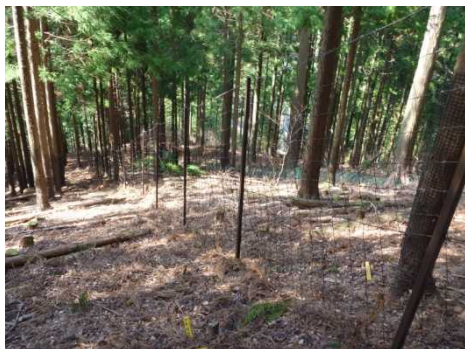
植生保護柵設置状況

流域 3 の全域を植生保護柵で囲みました。
(外周総延長約 1220m)

③ 大洞沢試験流域における森林操作

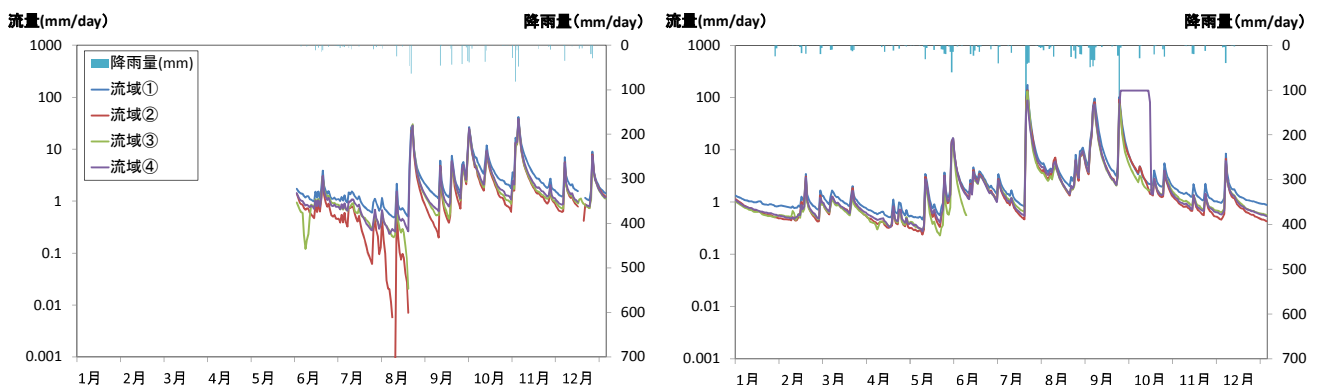
図3 貝沢における流域1～4のハイドログラフ

○ 貝沢では、平成21年度に整備した観測システムによる気象・水文観測を継続し、観測データの検証を行うとともに、今後の対照流域試験における森林操作に先立ち事前モニタリングを行いました。水流出については、流域1で他の流域より若干基底流量が多く洪水時の流量が多い傾向が見られました(図3)。降雨による水の濁りは、流域1で最も多く発生し、流域4で最も少なくなっていました。
