かながわ水源環境保全・再生の 取組の現状と課題

—水源環境保全税による特別対策事業の点検結果報告書—

(平成23年度・第1期5か年実績版)

水源環境保全・再生かながわ県民会議

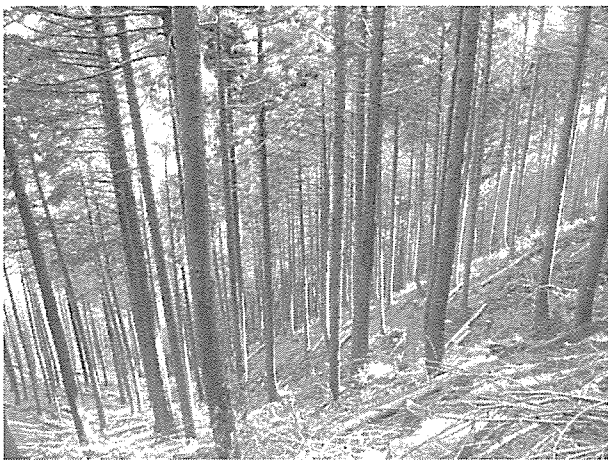
相模原市緑区牧野 (綱子)

森林整備を行い、明るくなった林内の様子

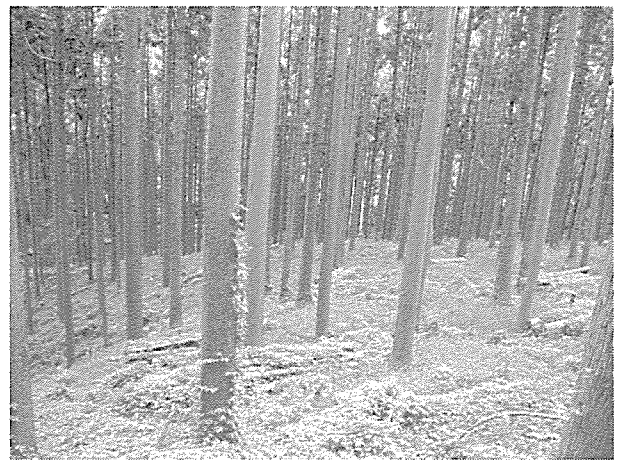
南足柄市塚原 (大杉平)

林内が明るくなり、下層植生が回復した様子

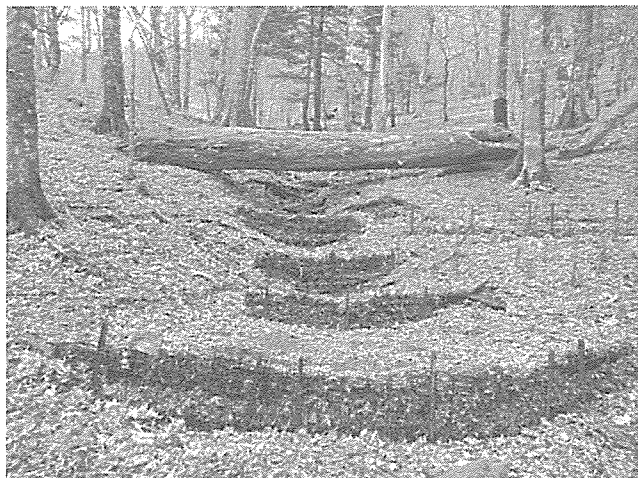
土壌流出防止対策（清川村 丹沢山東側山腹斜面）

土壌流出対策工事で設置した金網筋工の設置後4年の状況。金網筋工の山側に落葉落枝及び土壌が堆積している。

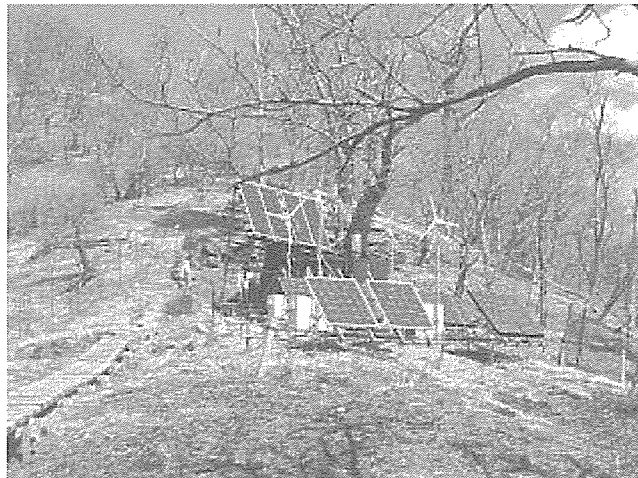
気象・大気環境調査（更新した檜洞丸観測サイト）

気温や降水量、オゾン等を測定して、ブナ林の衰退原因の解明と再生事業に役立てる。

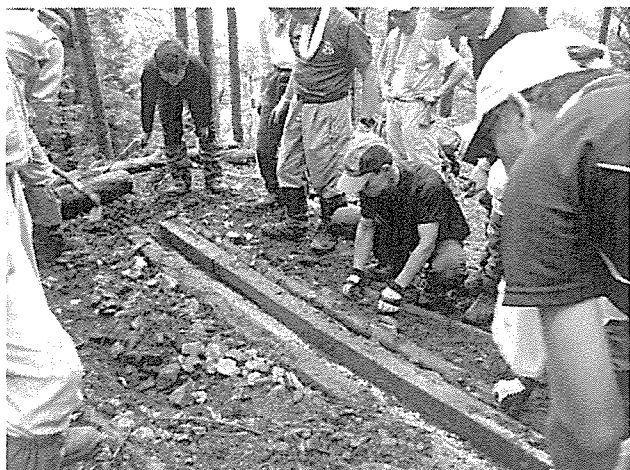
登山道補修状況（秦野市 大倉尾根線）

県民協働により登山道の土砂流失防止のため「水切り」を設置。

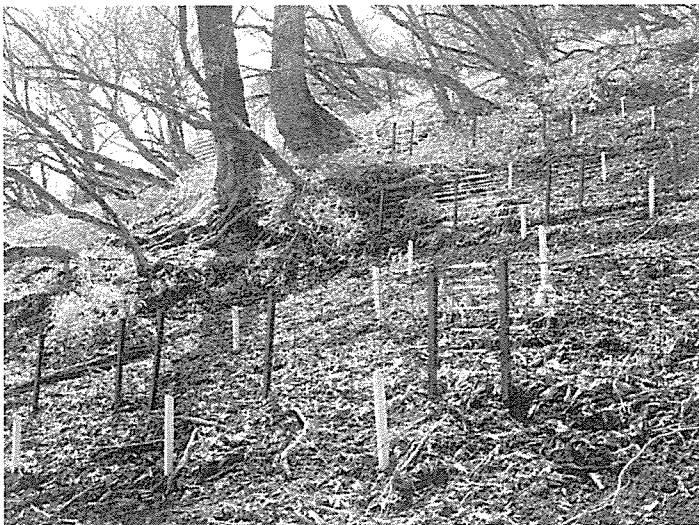
写真
金網筋工（茶色の網の中及び上部に落枝落葉を貯留させて土壌流出防止効果を発揮する施設）施工箇所に設置した土砂移動量調査枠（白色鋼製柱が枠状に設置されている）

平成 23 年度は、H19～23 年度の土壌流出対策工事施工地に設置した土砂移動量調査枠 25 箇所において土砂侵食量を測定するとともに、植生の調査を行った。

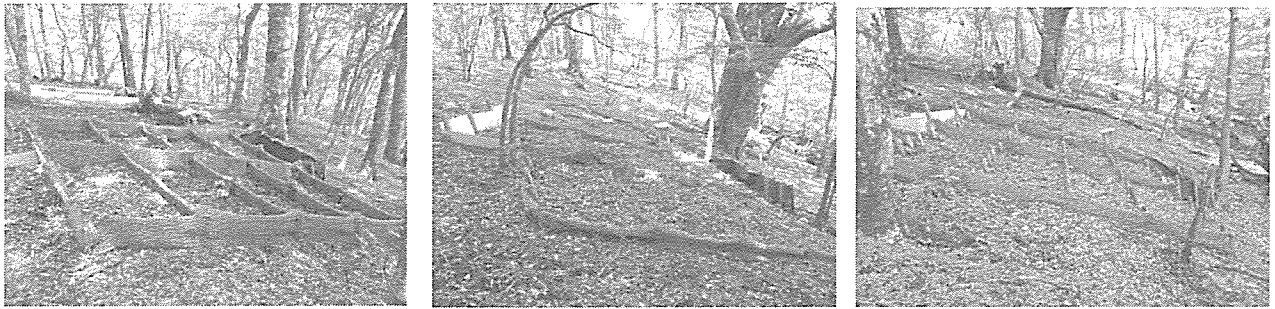
写真 2009 (H21) 年 7 月時点の対策工の状況

(左: 捕捉ネット工 中央: リターロール工B 右: 竹袋土壌工)

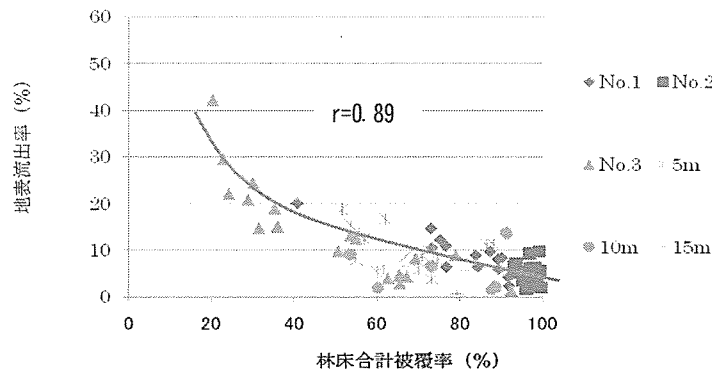
図 4 試験プロットにおける月平均林床合計被覆率と月別平均地表流出率の関係(2004(H16)~2010(H22)年)

- すべての対策工種において、設置の翌年度に土壌侵食量の軽減効果が認められた。しかし、その後の経年変化では、効果が増加する傾向の工種と低下するものがあった(図 1、2、表 1)。
- すべての対策工種で、設置後から林床合計被覆率(植生とリターの合計被覆率)が年々増加する傾向にあり、3~4 年目には多くの対策工種で林床合計被覆率が 95~100% に達した(図 3)。また、無施工の対照区においても林床合計被覆率は増加傾向であり、堂平周辺のシカ管理捕獲が影響している可能性が考えられた。なお、林床合計被覆率の同じ施工地と無施工地では、施工地で樹冠通過雨量 1mm あたりの土壌侵食量は少なかった。
- 対策工の効果と水流出に与える影響を検証するために、堂平地区内の既存の試験プロットにおける各種測定結果を用いて林床植生合計被覆率と流出率の関係を検討したところ、林床合計被覆率が増加すると流出率が低下する傾向が認められた(図 4)。このことから、対策工の施工により林床合計被覆率が増加し、土壌侵食の軽減効果に加えて、林内に降った雨の地表面を流れる割合の低下と地中浸透割合の増加により、施工地下流への安定的な水の流出につながると考えられる。
