事業名	6 河川・水路における自然浄化対策の推進		
事業のねらい・目的	水源として利用している河川において、自然浄化や水循環の機能等を高め、水源河川としてふさわしい水環境の保全・再生を図る。	事業対象地域	相模川水系及び酒匂川水系の取水堰上流域
事業内容	市町村管理の河川・水路等における生態系の保全を推進し、良好な水源環境を形成するため、市町村実施する生態系に配慮した河川・水路等の整備や直接浄化対策を支援する。

事業名	7 地下水保全対策の推進		
事業のねらい・目的	地下水（伏流水、湧水を含む）を主要な水道水源として利用している地域において、それぞれの地域特性に応じて市町村が主体的に行う地下水かん養や水質保全等の取組を促進し、良質で安定的な地域水源の確保を図る。	事業対象地域	地下水を主要な水道水源としている地域

河川のモニタリング調査
平成 25 年度の調査結果

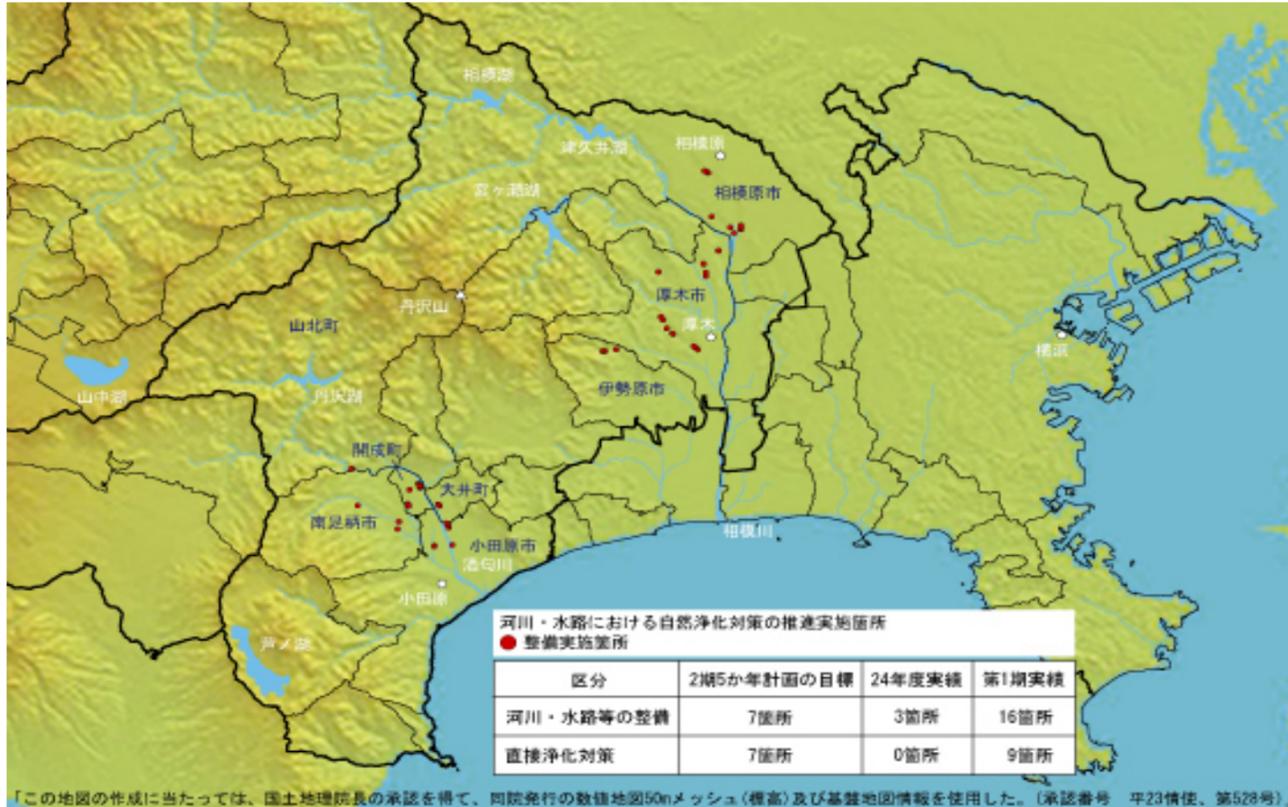
【事業実施箇所図】

第1期(H19~23)				第2期(H24~25)			
河川・水路整備	計画 7箇所	実績 16箇所	進捗率 229%	計画 7箇所	実績 4箇所	進捗率 57%		
直接浄化対策	計画 30箇所	実績 9箇所	進捗率 30%	計画 7箇所	実績 4箇所	進捗率 57%

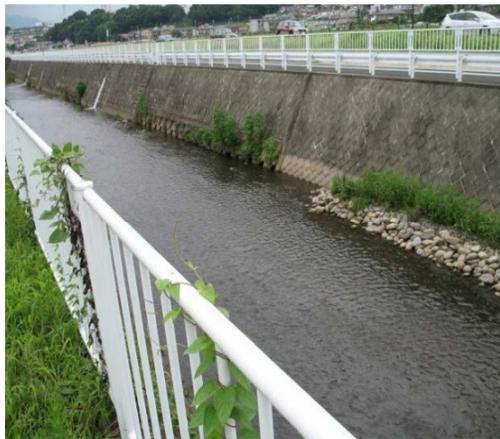
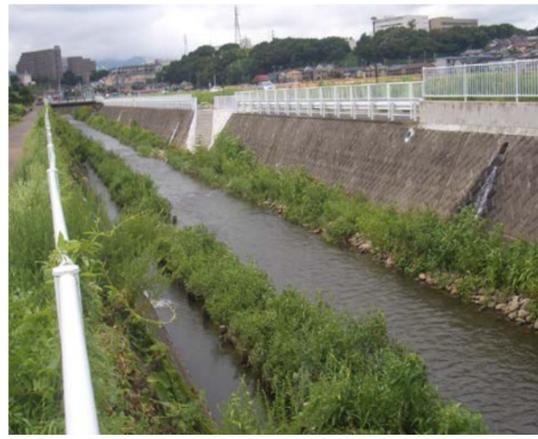
厚木市
恩曾川

川の流れに変化をつけ、ヨシなどの水生植物が生息できる自然環境を創出するよう整備した。

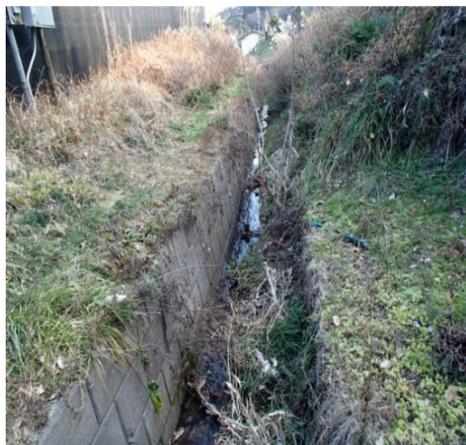
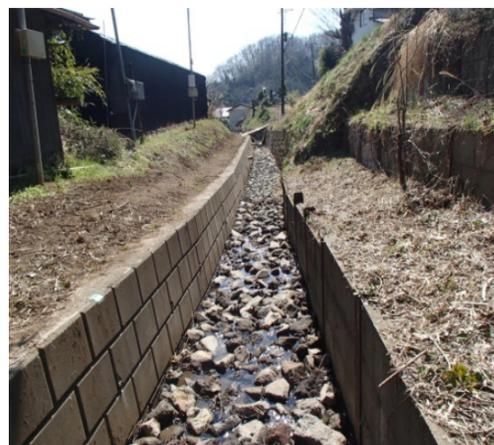
伊勢原市
藤野用排水路

河床に自然石を配置することで、礫間浄化を促進させるよう整備した。

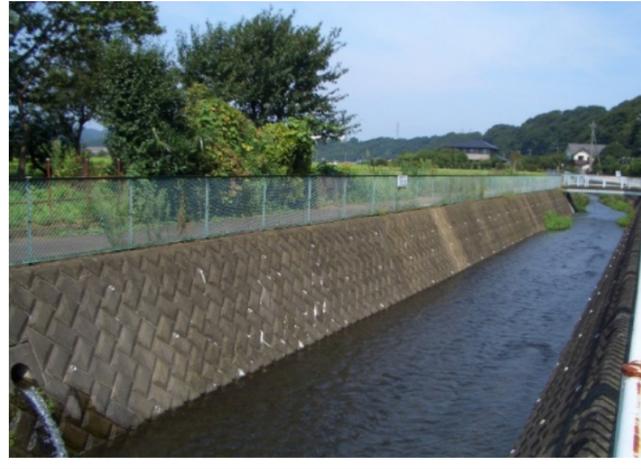
【厚木市:善明川(整備前)】

- 治水機能に重点がおかれた河川整備により、河川が直線的で瀬や淵もなく、自然の浄化機能や生態系が失われていた。
- そのため、生物による有害物質のモニタリング機能(有害物質が流れ込んだ際に生物が死亡することで異常に気づける機能)の向上もない状況であった。

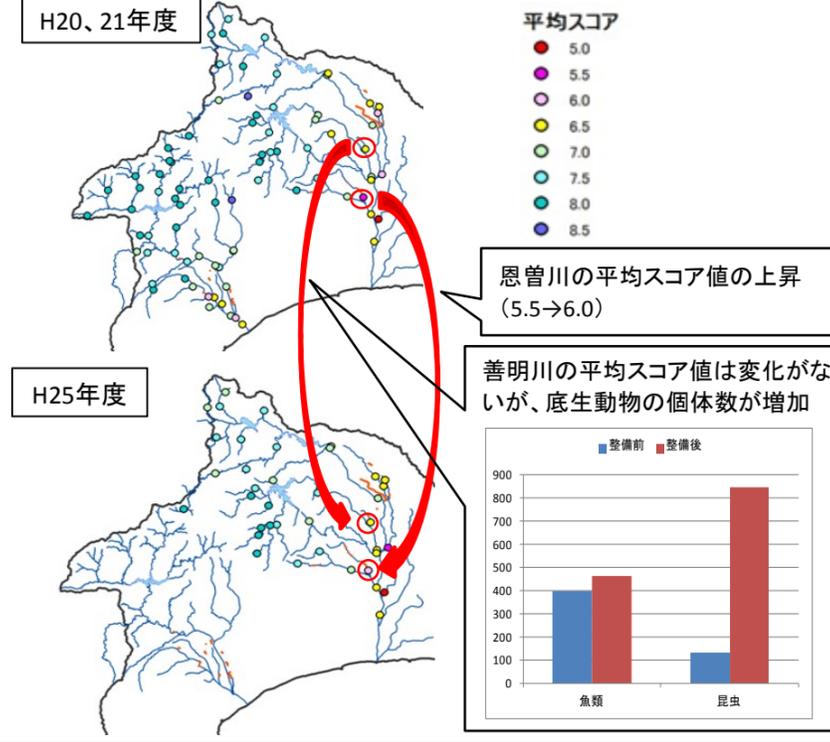
【グラフを挿入】平均スコア値のマップ

- 恩曾川について、水質の指標である平均スコア値が上昇している。
- 善明川について、底生動物の個体数が増加し、整備前に見られなかった「ややきれいな水を好む種」のヒタラカゲロ等の生息が確認されている。

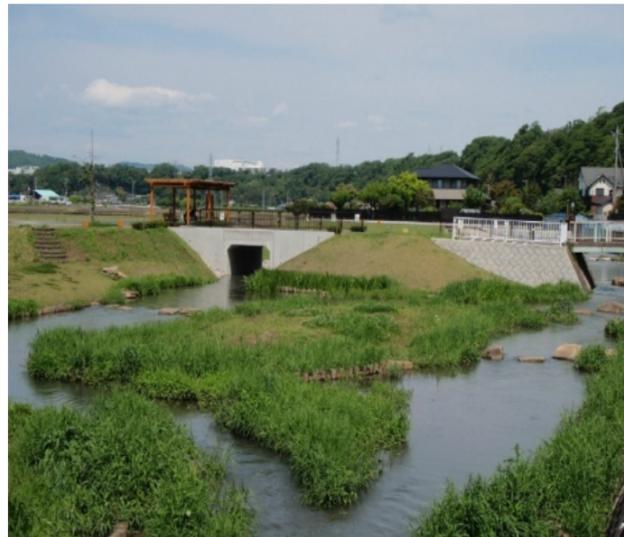
【厚木市:善明川(整備後)】

- コンクリート護岸を一部改修し、川の流れを取り込み自然に配慮した工法で整備した。
- 瀬や淵ができたことにより、自然浄化機能が向上するとともに、生物の餌場や隠れ場が確保され、生物の生育にも適した場所となった。
- また、事業実施によって、底生動物の個体数が増加しており、生物による有害物質のモニタリング機能の向上も期待できる。

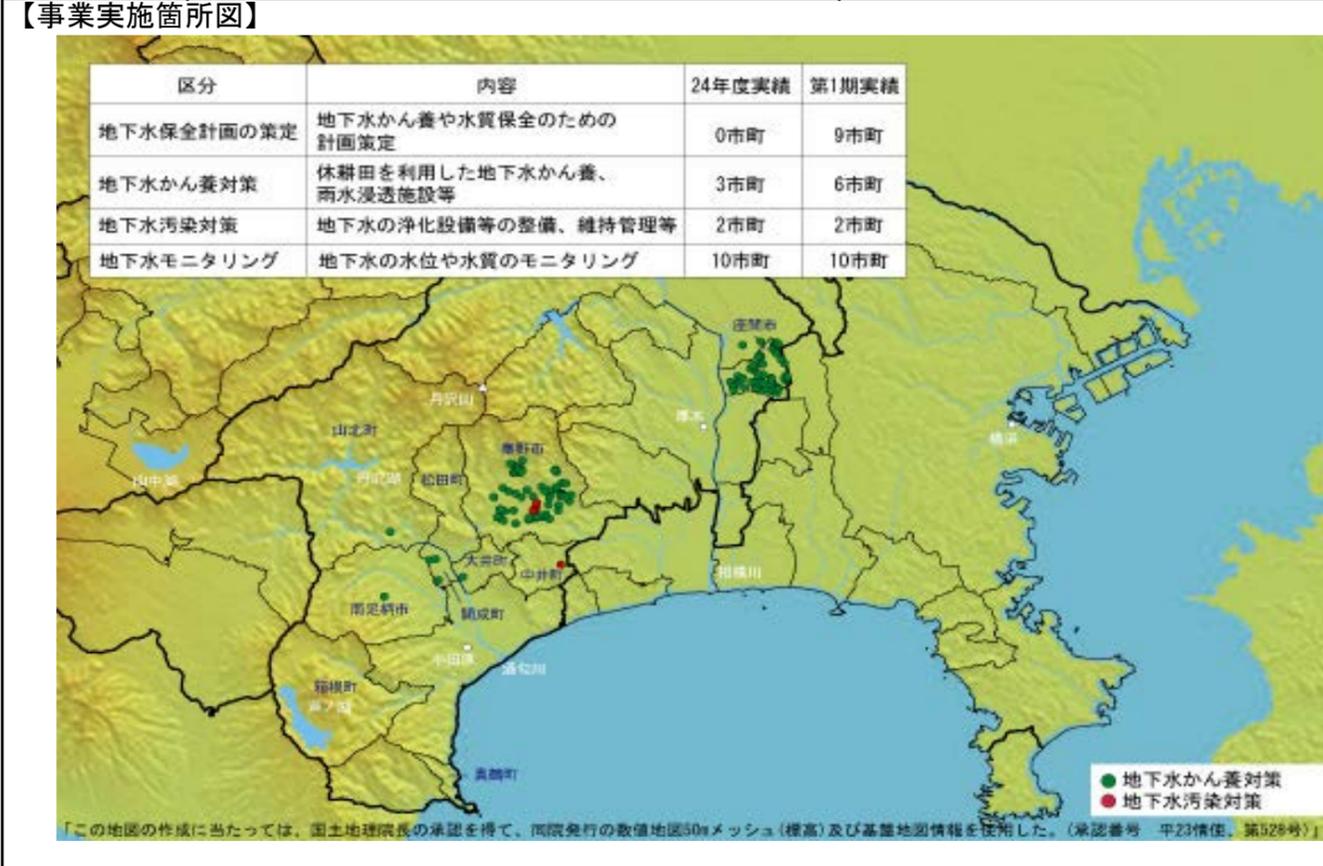
第1期(H19~23)				第2期(H24~25)			
保全計画策定	計画	— 市町	実績	9 市町	計画	— 市町	実績	— 市町
かん養対策	計画	— 市町	実績	6 市町	計画	— 市町	実績	3 市町
汚染対策	計画	— 市町	実績	2 市町	計画	— 市町	実績	2 市町
モニタリング	計画	— 市町	実績	10 市町	計画	— 市町	実績	11 市町

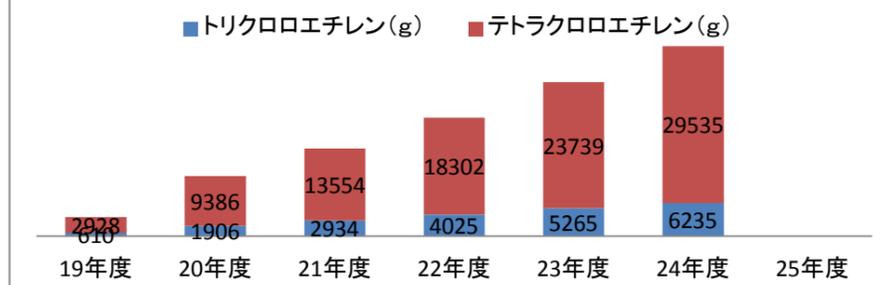
有機塩素系化学物質浄化事業における回収量
（秦野市）

- 地下水の汚染が確認された秦野市では、汚染対策として、有機塩素系化学物質浄化事業を実施しテトラクロロエチレン等の回収量は確実に増加している。
- 併せて、水田かん養事業を実施し、水量の確保に努めている。
- グラフは、各年度までに回収またはかん養した総量（累計）を示す。

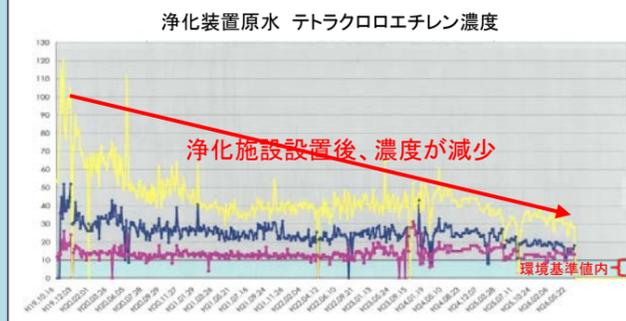
【秦野市：地下水質モニタリング結果】

- 秦野市では、水道水質をよりよいものとするため、トリクロロエチレン及びテトラクロロエチレン対策として、浄化装置を3基設置して有機塩素系化学物質の浄化を行い、地下水質のモニタリングを実施している。浄化装置の設置以降、設置箇所濃度の減少が確認できている。
- また、水量確保のため、水田かん養や雨水浸透ますの設置により、地下水量の維持を図っている。
- さらに、11市町において、モニタリングを実施することにより、地下水の水位や水質を監視している。

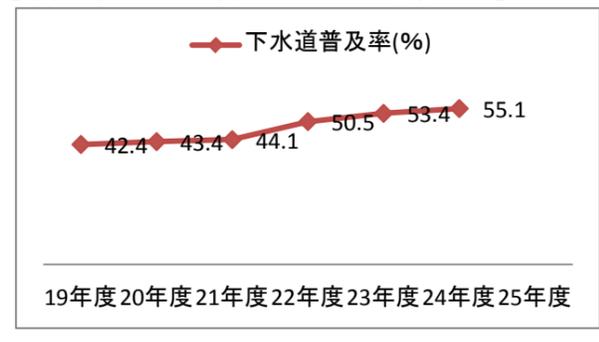
【相模湖・津久井湖集水域の下水道普及率】

- 事業実施前は40.1%であった下水道普及率は、平成25年度には55.1%となり、また、整備面積も事業開始から平成23年度までに144.8haとなり、公共下水道の整備は着実に進んでいる。
- 公共下水道の整備により、し尿や生活雑排水がダム湖に流入しなくなるため、アオコの原因とされる窒素・リンの流入量は、事業実施前に比べて確実に減少している。

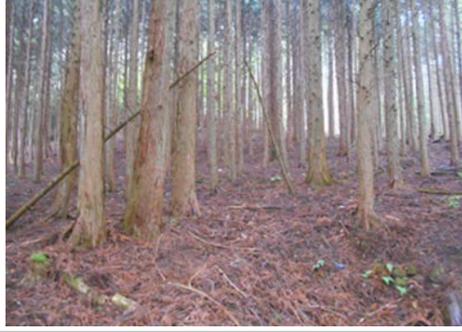
【写真(下層植生衰退)】

- 樹木が密集し林内が暗く、下層植生が衰退している。
- 裸地化により、土壌が流出する。
- 県外水源保全地域における水源かん養機能の低下が懸念される。

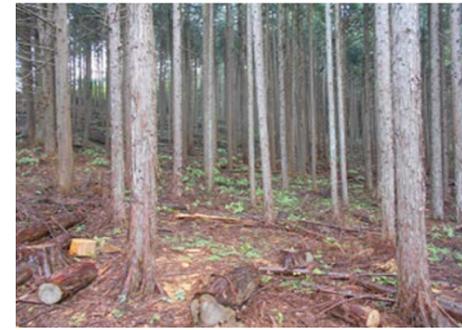
【写真(下層植生回復)】

- 間伐により、林内に光が入り、下層植生が回復する。
- 植樹により、土壌に根を張り、流出が食い止められる。
- 県外水源保全地域における水源かん養機能の向上が図られる。

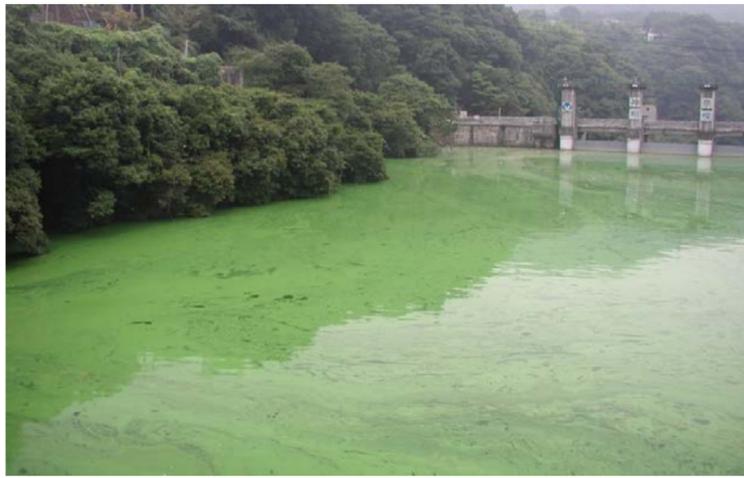
【事業を行わない場合（事業実施前）の状況】
 ○水がめであるダム湖では、窒素・リン濃度が高い富栄養化の状態にあり、「アオコ」と呼ばれる水中の植物プランクトンの大量発生が置きやすい状況。
 ○「アオコ」の発生に伴う水道水の異臭・異味等の水質低下のおそれがあり、県民への良質な水の供給にとっての支障が懸念される。

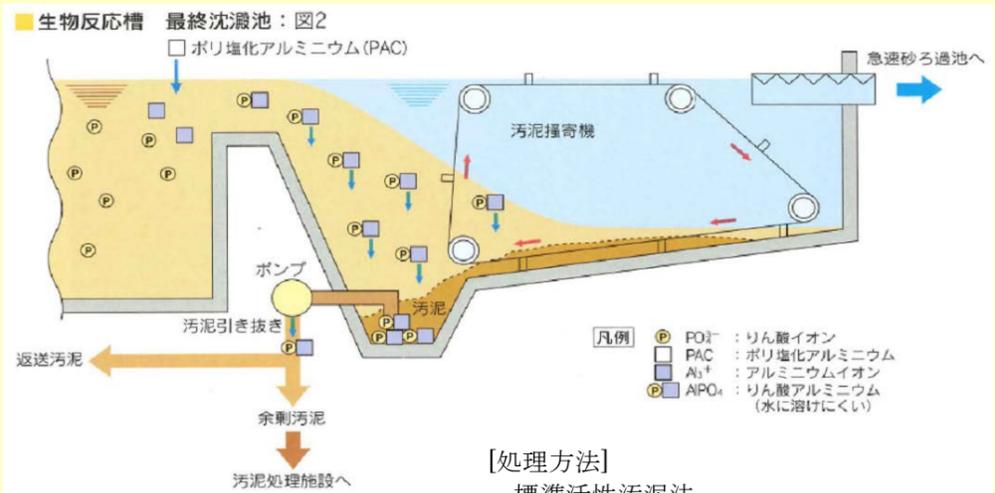
【施設名称】
 桂川清流センター
 【所在地】
 山梨県大月市梁川町塩瀬800
 【下水排除方式】
 分流

【処理方法】
 標準活性汚泥法
 【処理能力】
 15,000m³/日（日最大）
 【処理水量】
 平均6,500m³/日（平成23年度）
 【放流水の目標全リン濃度】
 0.6mg/ℓ

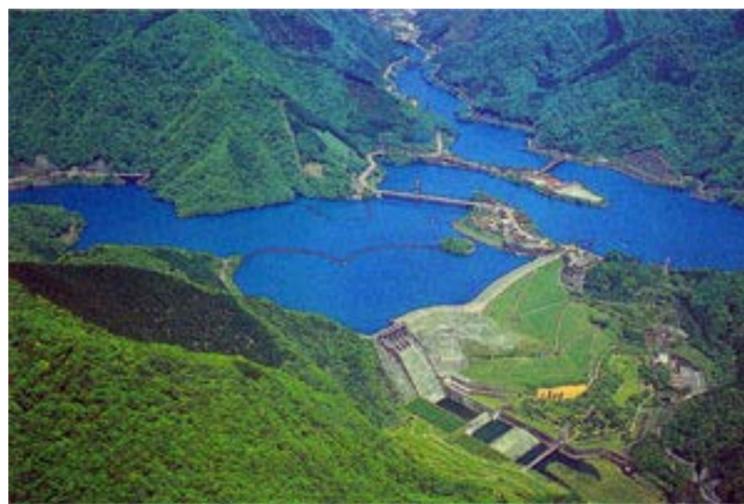
【事業を行った場合（事業実施後）の状況】
 ○水がめであるダム湖では、山梨県内の生活排水からのリンの流入抑制により、「アオコ」と呼ばれる水中の植物プランクトンの大量発生頻度が減少することが期待される。
 ○「アオコ」の発生に伴う水道水の異臭・異味等の水質低下のリスクが低減し、県民への良質な水の供給にとっては、より望ましい環境。

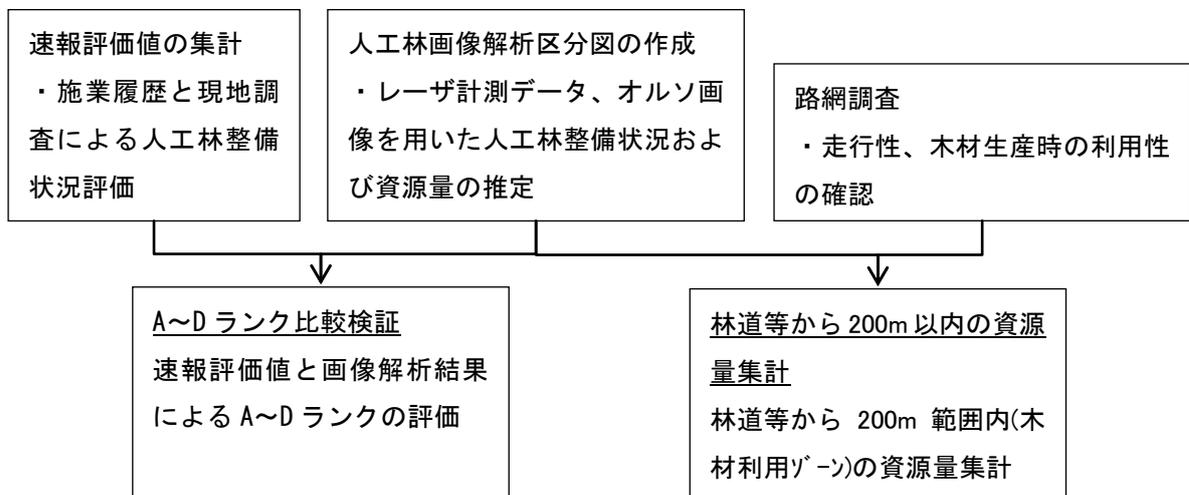
図 2 業務フロー

| <ul style="list-style-type: none"> (1)計画準備 (2)資料収集 (3)速報評価値の集計 <ul style="list-style-type: none"> ①ポリゴン属性情報更新 ②人工林評価（A～D ランク、ランク外） ③速報評価値の集計 (4)人工林画像解析区分図の作成 <ul style="list-style-type: none"> ①森林現況情報取得 ②人工林評価（A～D ランク、ランク外） | <ul style="list-style-type: none"> ③人工林画像解析区分図の作成 (5)現地調査 <ul style="list-style-type: none"> ①森林現況調査 ②路網調査 ③調査結果とりまとめ (6)速報評価値と人工林画像解析区分図の比較・検証 <ul style="list-style-type: none"> ①GIS を用いた比較・検証方法 ②複数の画像解析手法の比較・検証 (7)平成 27 年度の補完業務への提案 (8)報告書の作成 |

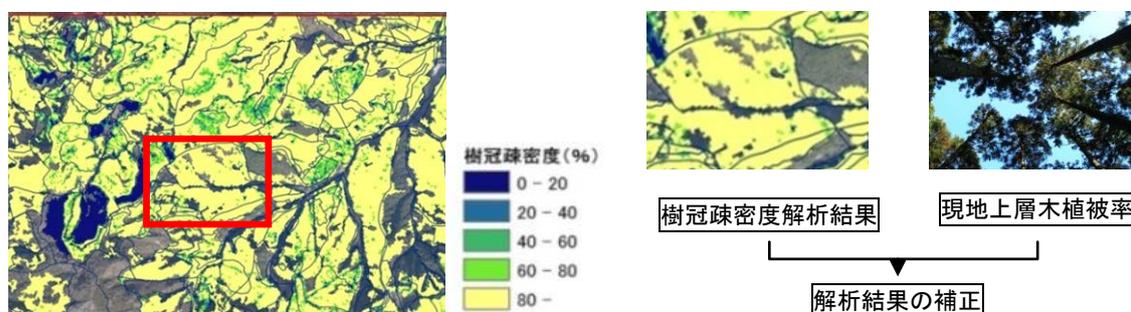
図3 樹冠疎密度解析イメージ

第2回調査で使用した神奈川地域森林計画の森林計画図のポリゴン（林小班）とは別に、既往の委託成果、県管理森林のGISデータ及び高精度空中写真等を用いて新たに林相別ポリゴンを作成し、このポリゴンごとに空中写真等解析及び現地調査により、評価対象森林について、評価値（A～D及びランク外）の評価を行い、「人工林画像解析区分図」の作成を行う。本業務では、人工林の現況について樹高、立木本数、樹冠疎密度、材積の解析に加えて、林内の情報である下層植生（林床植被率、林床被覆率）の評価を面的、広域解析できる手法が求められている。そこで林冠から林内の状況までを面的に解析可能なレーザ計測データを活用し、「人工林画像解析区分図」を作成する方法を試行する。また、航空レーザ計測データが存在しない範囲は空中写真を利用してステレオマッチング解析を行う。

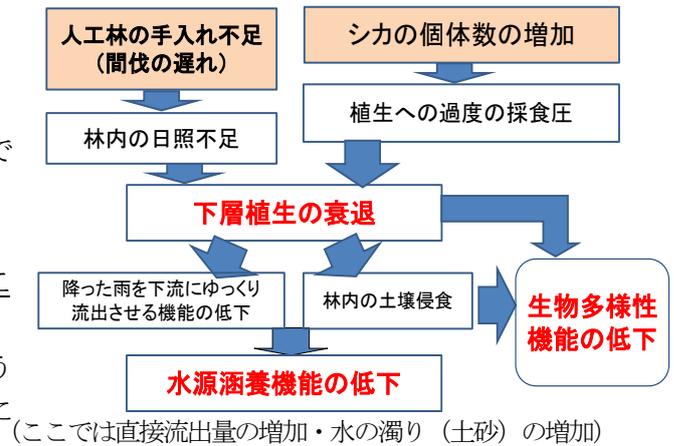
図1 森林における課題

- 下層植生が衰退した箇所では、降った雨が地中にしみこみにくくなり、地表面を水が流れて土壌の流出も拡大
- その結果、降った雨をゆっくり下流に流出させるという森林の水源涵養機能が低下し、下層植生や土壌が貧弱になることにより生物多様性機能も低下

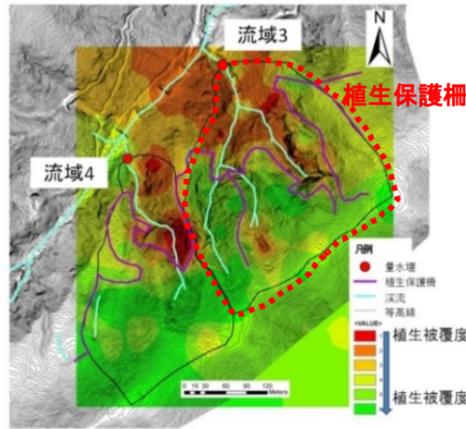
図2 下層植生の被覆度の分布

大洞沢の試験流域の下層植生の被覆度の分布をみると、尾根の傾斜の緩い場所にはシカの不嗜好性種を中心とした下層植生が繁茂しているものの、流域の下部や溪流沿いが裸地となっており土壌が流出している。

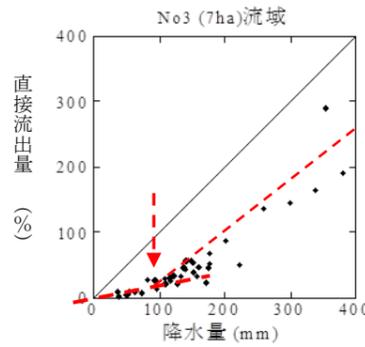
図3 流域N03における直接流出量と降水量の関係

大洞沢の各流域では、総降水量が100mmを超えると急激に直接流出量が増加する。
2010～2011年の総直接流出量の総降水量に対する割合は、流域N03（実施流域）で35%、流域N04（対照流域）で33%であった。
※直接流出量；降雨に伴う一時的な流量の増加分

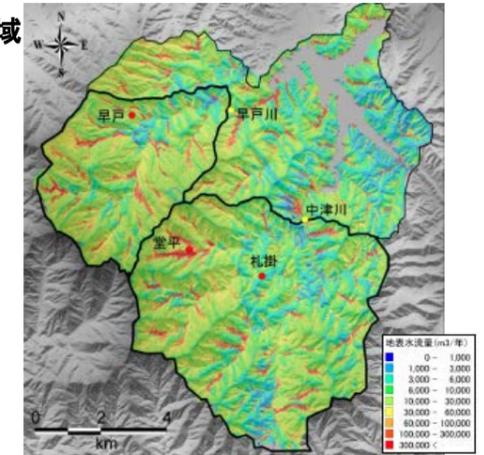
図4 地表水流量の分布 ※赤・黄で多い

宮ヶ瀬ダム上流域を対象に大洞沢の現地観測データ等を用いて、水循環モデルの現況再現解析を行った。
再現性が検証されたモデルを用いて、事業実施前の地表を流れる流量（地表水流量）を再現したところ、年間積算値の分布図から、谷筋だけでなく森林の中の面的な地表流の発生。
※解析の降雨条件は2006年の年間降水量

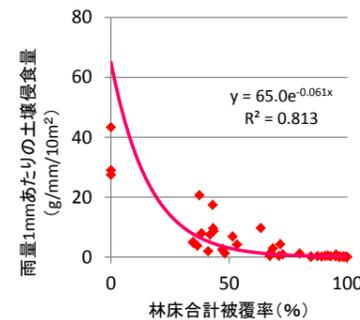
図5 地表面の被覆率と土壌侵食量の関係

下草と落葉による地表面の被覆率75%以上で土壌は流出しないが、被覆率の低下に伴い土壌の流出量も増加。
地表面の被覆率が高いと地表流量も少なく被覆率が低いと地表流量も多い。

- ・下層植生衰退箇所（植生被覆率1%）では、1年間に最大1cm程度の表層土壌が流出
- ・下草と落葉による地表面被覆率が減少するほど、地表流量・土壌流出量ともに増加
- ・下草と落葉による地表面被覆率75%以上で、土壌の流出はほとんど発生しない
- ・斜面の地表流発生・土壌の流出と下流の水の濁り（浮遊土砂流出）は連動して発生
→ 水源涵養機能保全・再生には、下層植生の回復・維持が最低要件だと確認

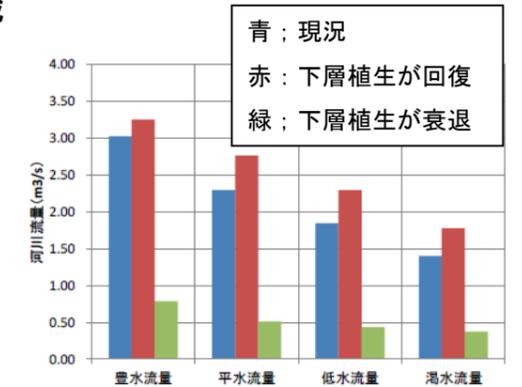
図7 中津川の豊水・平水・低水・渇水の流量値

水循環モデルにより、下層植生状態のシナリオ別に1年間の雨量に応じた河川の流量（流況）を解析したところ、植生が十分回復すると流量が増加し、大きく衰退すると流量が減少との予測結果。
事業を実施せず下層植生の衰退が進行すると、現況より河川流量が大幅に減少するとの予測結果も
※解析の降雨条件は2006年の年間降水量

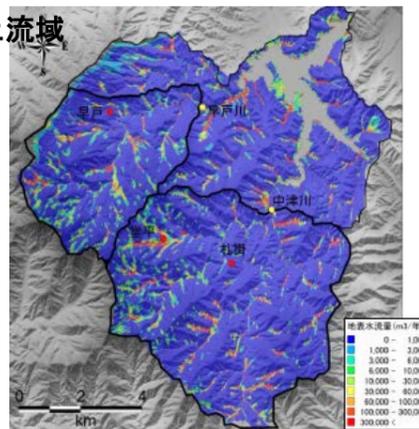
図9 地表水流量の分布※青で少ない

宮ヶ瀬ダム上流域の現況再現性が検証された水循環モデルを用いて、林分スケールの土壌侵食調査で得られた知見を踏まえ、ダム上流全体で下層植生が大幅に回復した場合の地表水流量を解析したところ、谷筋以外の森林斜面などの地表流の発生が大幅に減少との予測結果
※解析の降雨条件は2006年の年間降水量

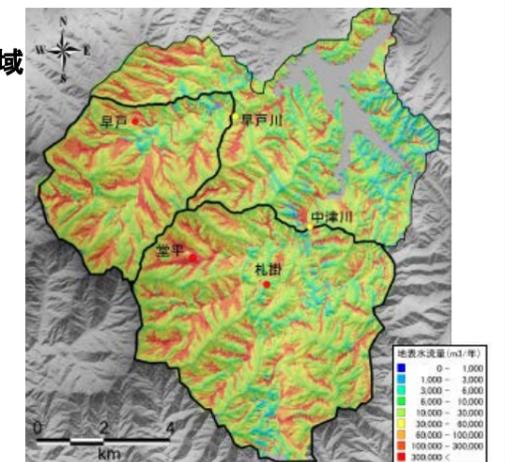
図10 地表水流量の分布※赤・黄で多い

宮ヶ瀬ダム上流域で構築した水循環モデルにより、林分スケールの土壌侵食調査で得られた知見を踏まえて事業を実施せずにダム上流全体で下層植生の衰退が大幅に進んだ場合の地表水流量を解析したところ、尾根を除く森林斜面や谷筋で地表流の発生が大幅に増加との予測結果
※解析の降雨条件は2006年の年間降水量

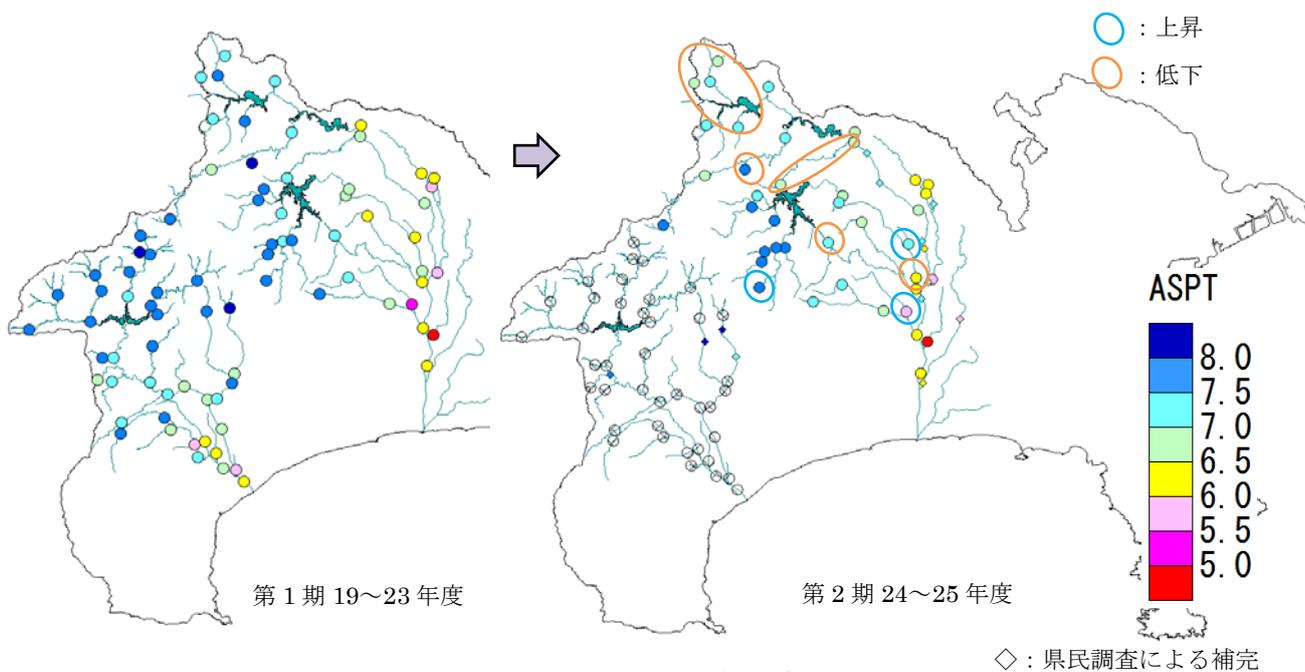
図 2 平均スコア値の経年変化

水質及び自然度の評価指標である平均スコア値の経年変化を図 2 に示す。相模川水系全体では、40 地点中 3 地点でやや上昇し、9 地点でやや低下していた。上昇した地点を青色、低下した地点を橙色で示す。

平均スコア値（ASPT）： 水質及び自然度の評価指標。底生動物に対して、耐汚濁性の強い生物から弱い生物（科レベル）へ 1～10 のスコアを与え、採集された生物のスコアの平均値により評価。

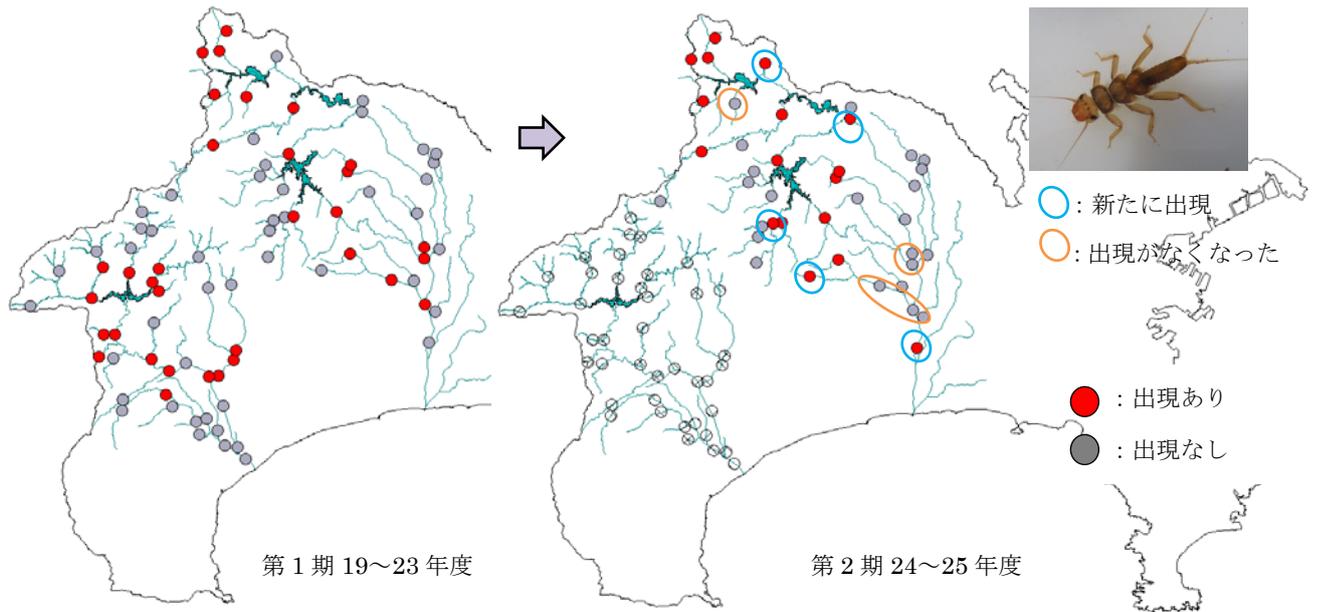
図3 カミムラカワゲラ出現状況の経年変化

きれいな水質の指標種であるカミムラカワゲラ及びヘビトンボの出現状況の経年変化を図3、4に示す。相模川水系全体では、両種とも平野部で出現がなくなった地点が見られた。新たに出現があった地点を青色、出現がなくなった地点を橙色で示す。

カミムラカワゲラ： 中流域から下流域の流れが緩やかな礫底に生息する。きれいな水質の指標種。
 ヘビトンボ： 上流域から中流域の礫底に生息する。きれいな水質の指標種。

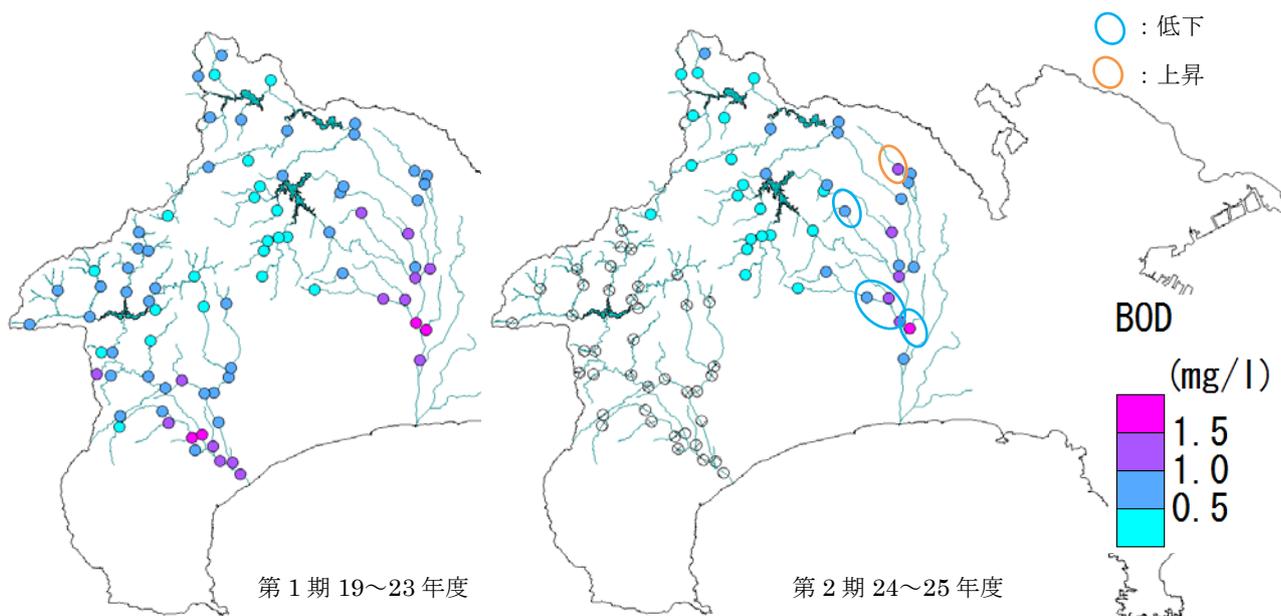
図 5 BOD の経年変化

有機汚濁の評価指標である BOD の経年変化を図 5 に示す。相模川水系全体では、40 地点中 5 地点でやや低下し、1 地点でやや上昇していた。低下した地点を青色、上昇した地点を橙色で示す。

BOD（生物化学的酸素要求量）： 有機汚濁の評価指標。好気性微生物が一定時間（5 日間）中に水中の有機物を酸化・分解する際に消費する溶存酸素の量で、微生物に分解されにくい有機物は含まれない。

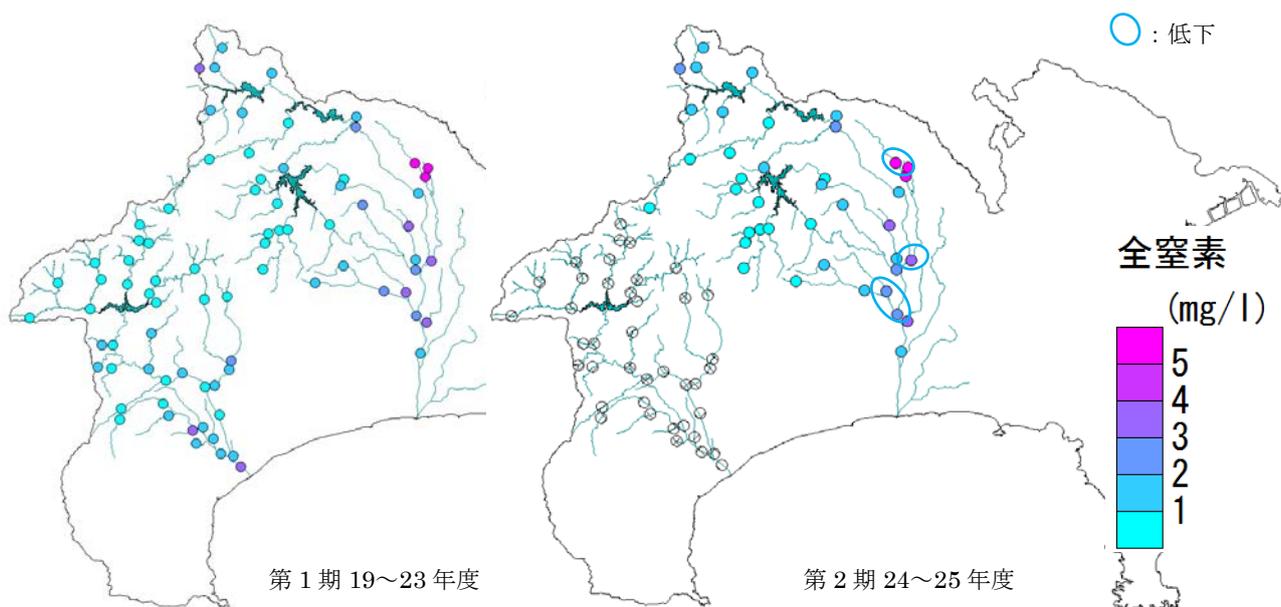
図6 全窒素の経年変化

富栄養化の評価指標である全窒素の経年変化を図6に示す。相模川水系全体では、40地点中5地点でやや低下していた。低下した地点を青色で示す。

全窒素： 富栄養化の評価指標。無機窒素（アンモニウム性窒素、亜硝酸性窒素、硝酸性窒素等）及び有機窒素（生物遺骸、アミノ酸、尿素等）の総量。

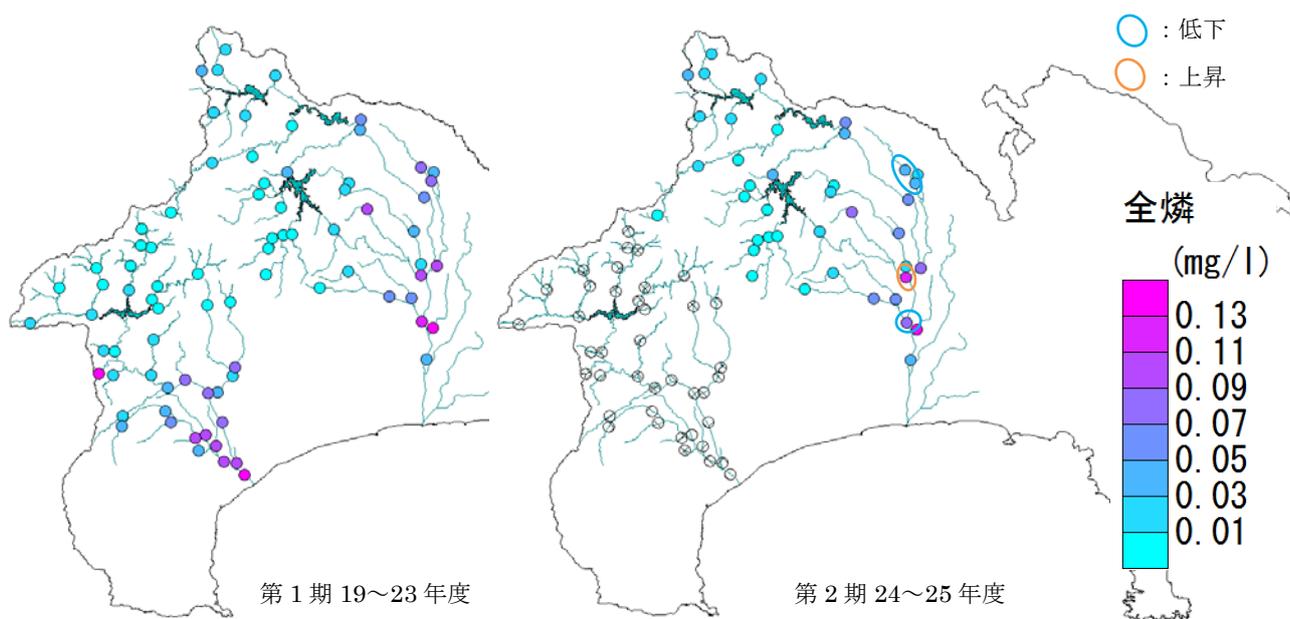
図7 全磷の経年変化

富栄養化の評価指標である全磷の経年変化を図7に示す。相模川水系全体では、40地点中3地点でやや低下し、1地点でやや上昇していた。低下した地点を青色、上昇した地点を橙色で示す。

全磷： 富栄養化の指標。無機磷（リン酸態磷等）及び有機態磷（生物遺骸、含磷有機化合物等）の総量。

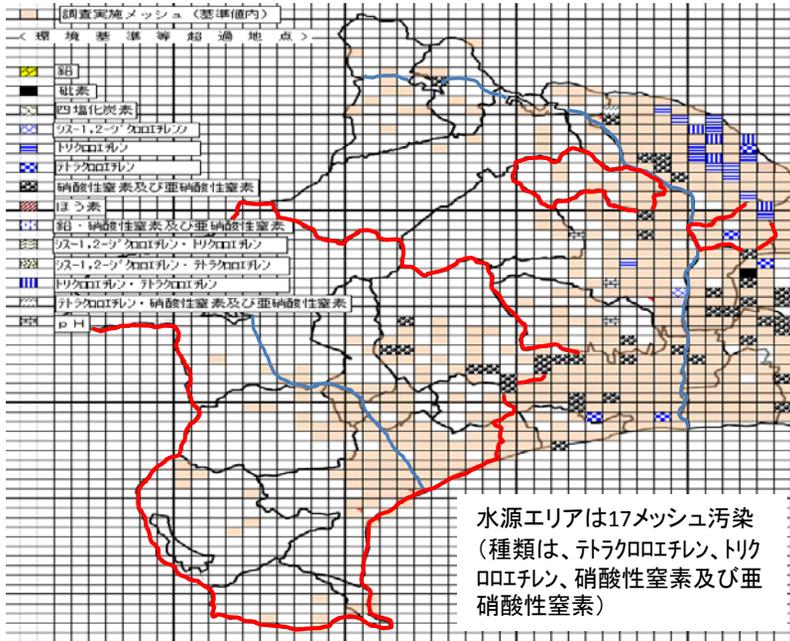
○平成14～17年度地下水質汚染状況(水源エリアのメッシュ調査)

- 調査実施メッシュ (基準内)
- マークあり 調査実施メッシュ (基準超過)
- 無地 調査未実施メッシュ

なお、□ で囲った部分は地下水の水源エリア

地下水の水源エリア※での汚染状況は、H14～H17が17メッシュであったのに対し、H22～H25は3メッシュであった。

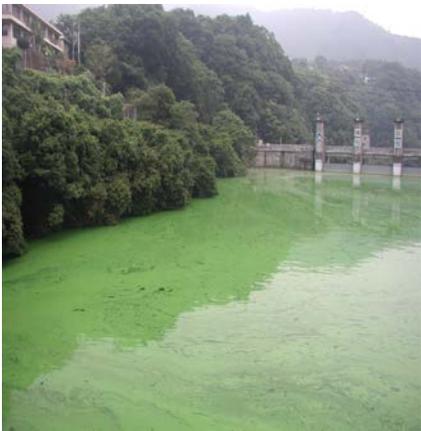
H18の相模湖の状況

○アオコの発生状況

- 相模湖・津久井湖は、窒素やリンの濃度が高く、富栄養化状態にあることから、アオコが発生しやすく、生活排水対策が必要な状況であった。
- 事業実施前である平成18年度における相模湖・津久井湖集水域の下水道普及率は40.1%にとどまっており、公共下水道の整備促進が望まれた。

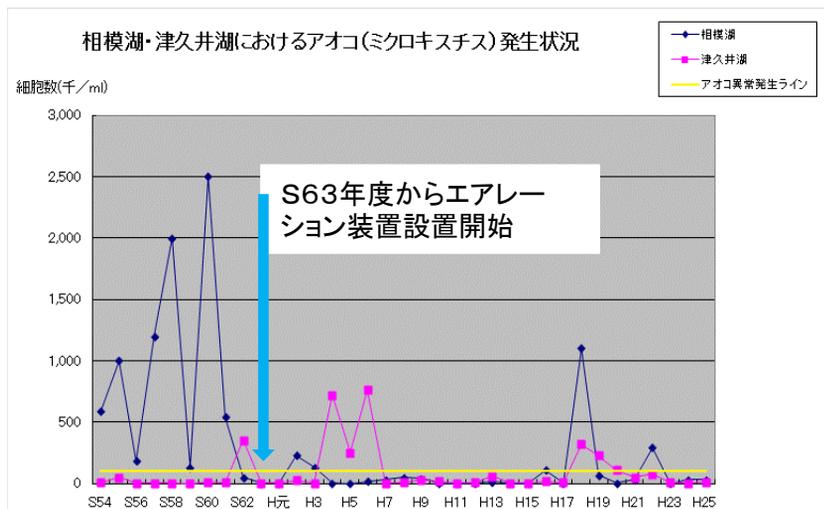
・アオコの発生状況については、企業庁浄水課からのデータを引用

相模湖・津久井湖における栄養塩(TN、TP)は依然として高い状況であるが、エアレーションによりアオコの発生が抑制されている。
