人工林現況調査「速報値」の集計状況

森林対策事業の2次的アウトカム（統合的指標による評価）の検証実施状況

河川のモニタリング調査

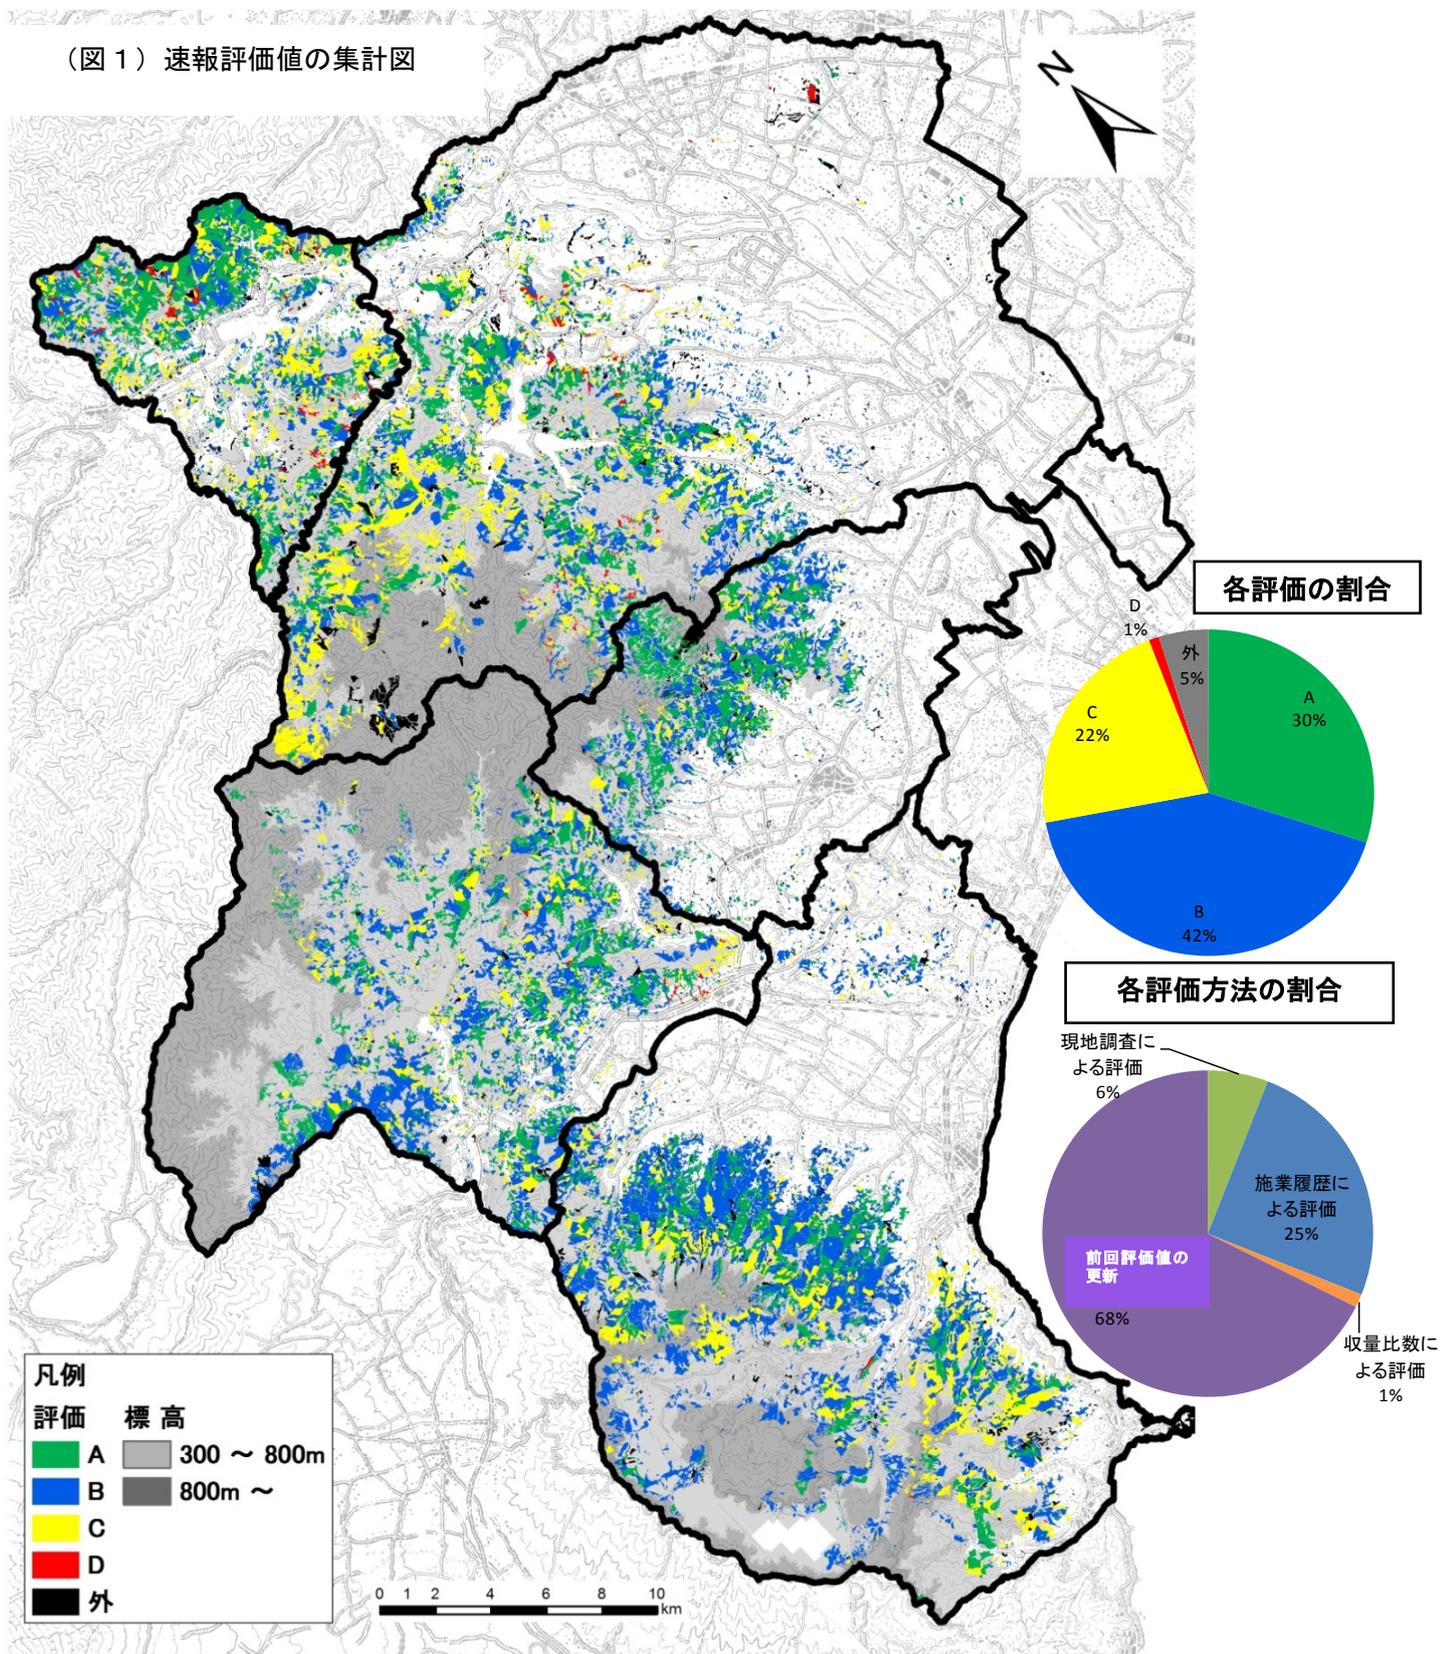
(図1) 速報評価値の集計図

現地調査、施業履歴、航空画像解析及び前回評価値の更新により、以下のように速報評価値を集計した。

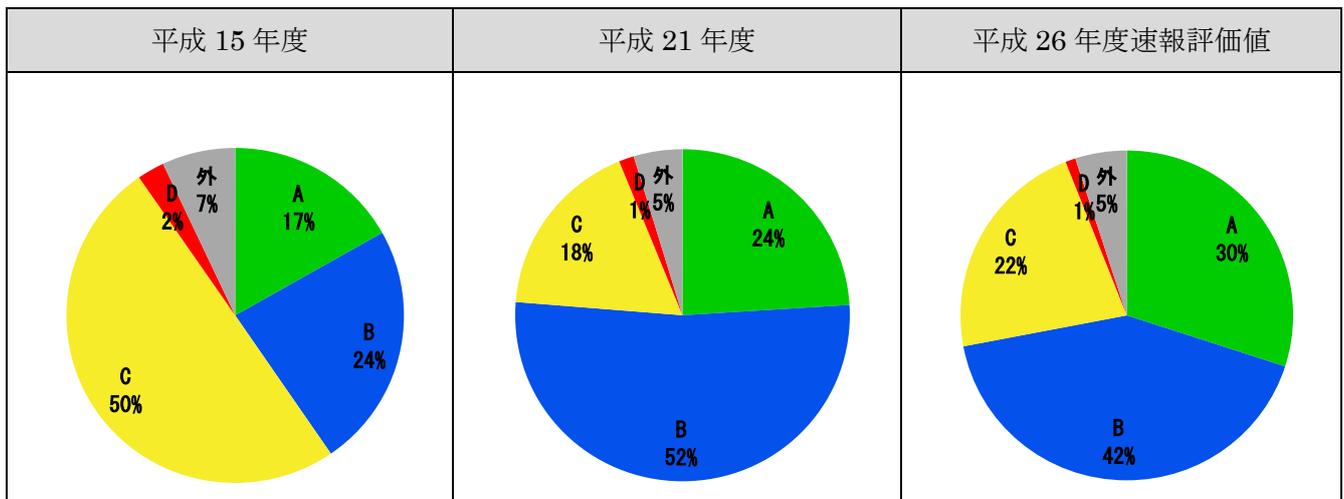
（表 2）過年度調査との比較

県西部（水源保全地域）内の民有林（国有林以外）では、平成 15 年度時点で「手入れがされている人工林（A 及び B ランク）が 41%（A・B ランク以外の手入れがされていない人工林が約 6 割）」であったが、平成 21 年度では「A 及び B ランクが 76%」、平成 26 年度では「72%」となった。以上の結果をまとめると、

- 「手入れがされていない人工林（A・B ランク以外）は、平成 15 年度では約 6 割だったが、26 年度では約 3 割に半減し」、「手入れが行われている人工林（A・B ランク）は前回調査から継続し約 7 割」であった。
- 平成 26 年度では、A ランクが 30%と前回調査より 6%増加し増加傾向であるものの、B 及び C ランク人工林では森林整備が引き続き必要な状況である。

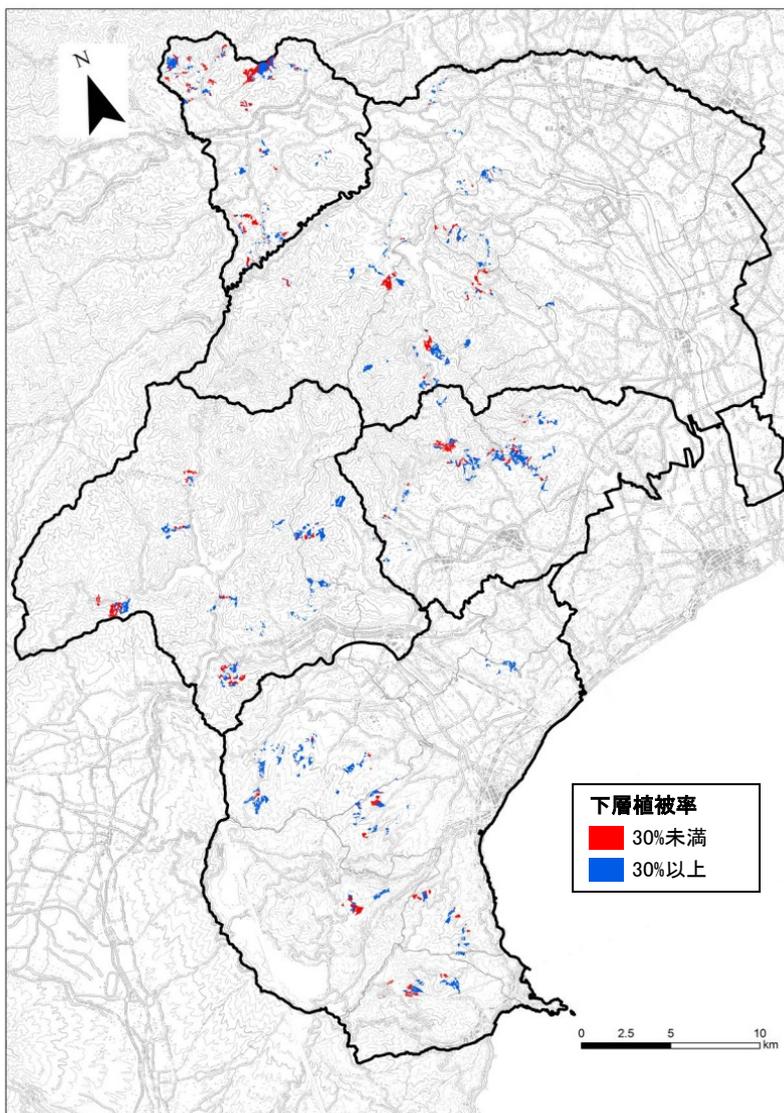
(図3) 下層植被率別 調査対象小班面積(左)と地域別の面積割合(右)

調査対象地点(小班で面積集計)は、表3、図4のように下層植被率「30%以上」が70.5%(1200.5ha)であった。(10%刻みで記録し、30%未満を植生退行に注意を要するレベルと区分)

各地域別に見て、下層植被比率に大きな地域差はなかった。

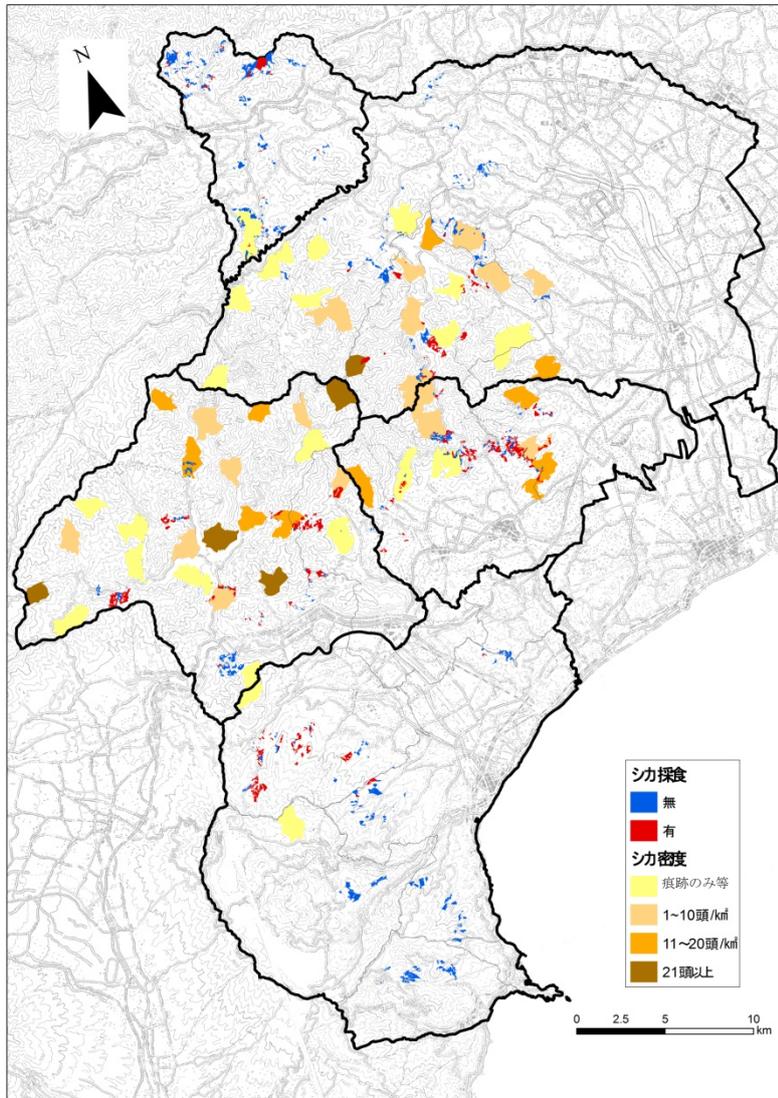
(図5) 調査地点のシカ採食の状況ごと調査対象小班面積 (左) と地域別に面積割合 (右)

調査対象小班面積のうち、シカの採食が「無」の地点は、55.8%であった。

各地域別では、秦野伊勢原地域と松田山北地域で、シカ採食「有」の割合が多かった。 (図5右)

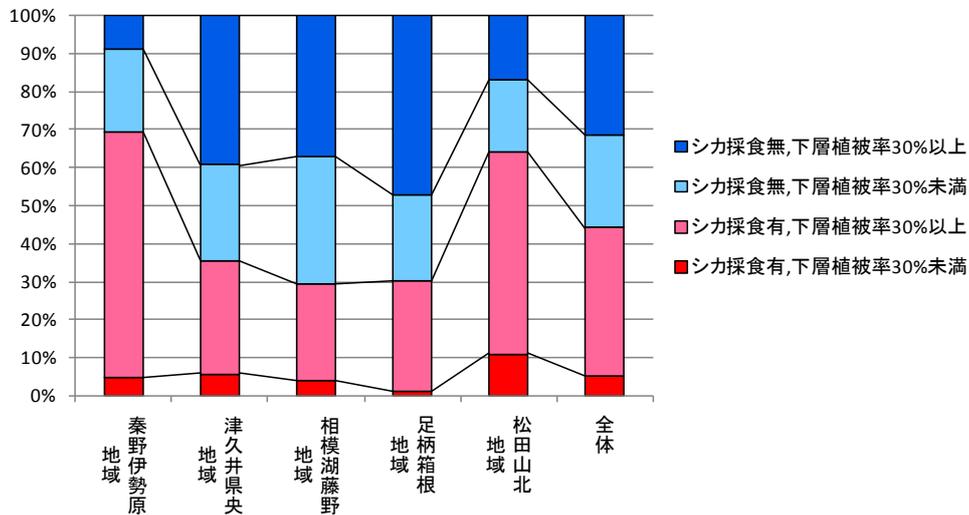
(図7) シカ採食と下層植被率とのクロス集計結果

前出の(1)及び(2)のシカ採食と下層植被率について、クロス集計を行った。

特に、秦野伊勢原地域及び松田山北地域では、下層植被率 30%未満の割合は他地域と変わらないものの、シカ採食やシカの不嗜好性植物(図8)の出現が多く、この地域でのシカ採食による継続的な影響が認められた。

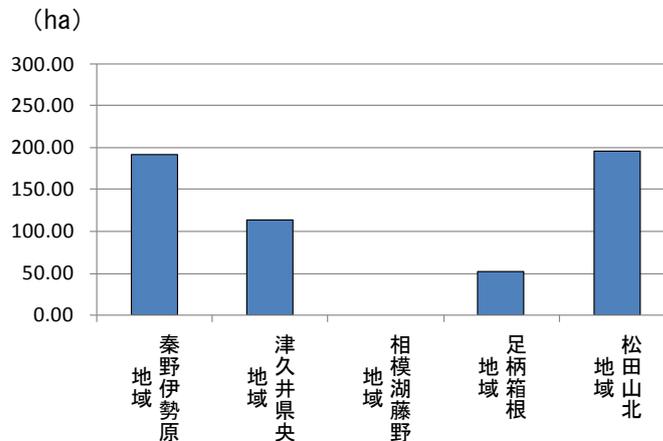
(図8) シカ不嗜好植物の確認地点小班面積

* テンニンソウ (シソ科)、マツカゼソウ (ミカン科)、オオバノイノモトソウ (シダ植物) など

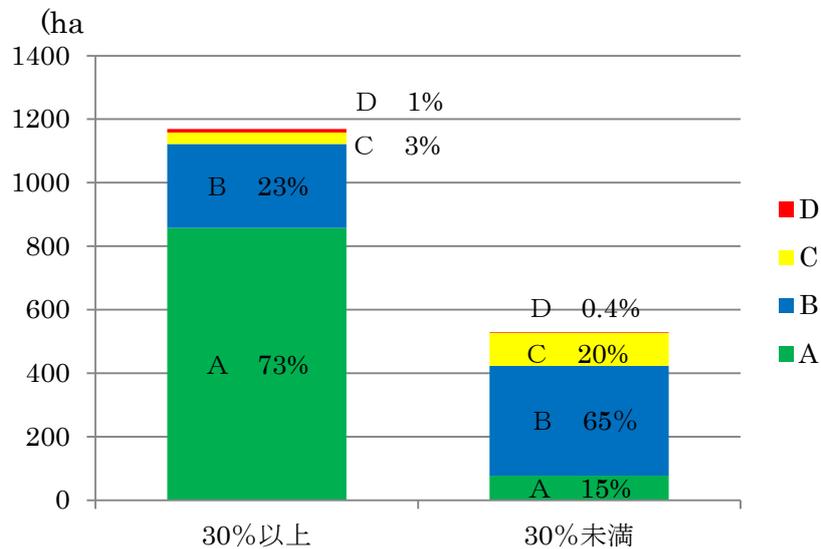
(図9) 下層植被率と人工林の手入れ度（A～D）との関係

現地調査箇所における下層植被率（前出（1））と「手入れ度」（A～Dランク）について、図9のとおり集計を行った。

図9における手入れ度Aに着目すると、「下層植被率30%以上」では、Aランクが73%に対して「30%未満」では15%であり、「手入れが進んだ人工林（Aランク）では、土壌流出に繋がるような植生退行を起こしている箇所は少ない」ことが推察された。

また、手入れ度Bでは、「下層植被率30%以上」では、Bランクが23%に対して「30%未満」では65%であり、人工林の手入れ後の下層植生の回復には、タイムラグがあることを勘案しても、「手入れが継続している人工林（Bランク）では、まだ十分な下層植生が存在していない箇所が依然として多く、引き続き森林整備が必要な状況である」ことが推察された。

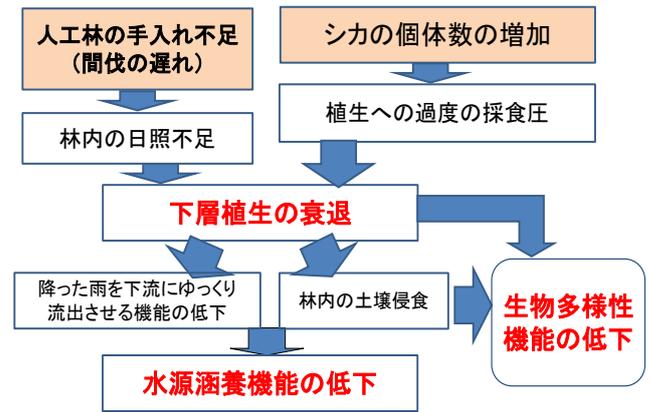
図1 森林における課題

- 下層植生が衰退した箇所では、降った雨が地中にしみこみにくくなり、地表面を水が流れて土壌の流出も拡大
- その結果、降った雨をゆっくり下流に流出させるという森林の水源涵養機能が低下し、下層植生や土壌が貧弱になることにより生物多様性機能も低下

(ここでは直接流出量の増加・水の濁り（土砂）の増加)

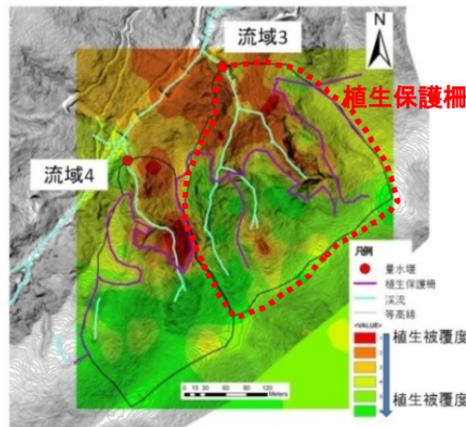
図2 下層植生の被覆度の分布

大洞沢の試験流域の下層植生の被覆度の分布をみると、尾根の傾斜の緩い場所にはシカの嗜好性種を中心とした下層植生が繁茂しているものの、流域の下部や溪流沿いが裸地となっており土壌が流出している。

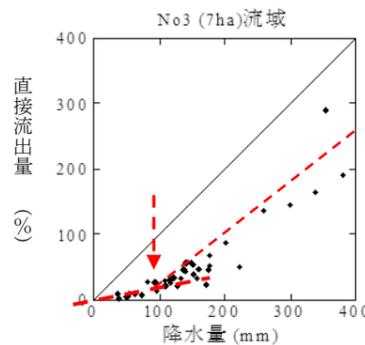
図3 流域N03における直接流出量と降水量の関係

大洞沢の各流域では、総降水量が100mmを超えると急激に直接流出量が増加する。
2010～2011年の総直接流出量の総降水量に対する割合は、流域N03（実施流域）で35%、流域N04（対照流域）で33%であった。
※直接流出量；降雨に伴う一時的な流量の増加分

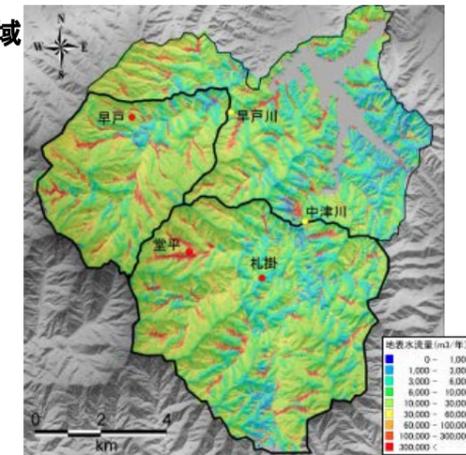
図4 地表水流量の分布 ※赤・黄で多い

宮ヶ瀬ダム上流域を対象に大洞沢の現地観測データ等を用いて、水循環モデルの現況再現解析を行った。
再現性が検証されたモデルを用いて、事業実施前の地表を流れる流量（地表水流量）を再現したところ、年間積算値の分布図から、谷筋だけでなく森林の中の面的な地表流の発生。
※解析の降雨条件は2006年の年間降水量

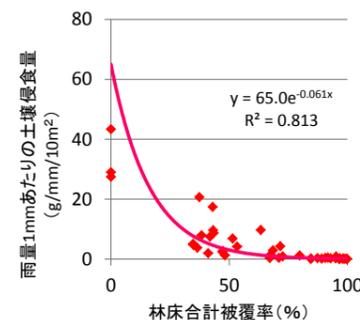
図5 地表面の被覆率と土壌侵食量の関係

下草と落葉による地表面の被覆率75%以上で土壌は流出しないが、被覆率の低下に伴い土壌の流出量も増加。
地表面の被覆率が高いと地表流量も少なく被覆率が低いと地表流量も多い。

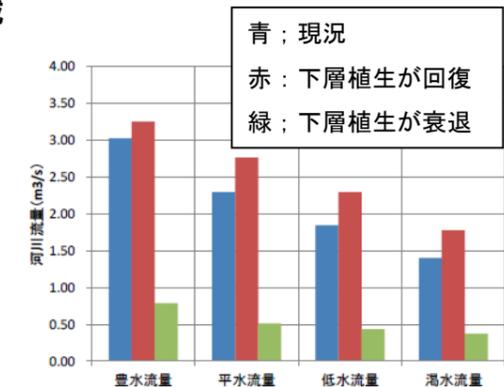
図7 中津川の豊水・平水・低水・渇水の流量値

水循環モデルにより、下層植生状態のシナリオ別に1年間の雨量に応じた河川の流量（流況）を解析したところ、植生が十分回復すると流量が増加し、大きく衰退すると流量が減少との予測結果。
事業を実施せず下層植生の衰退が進行すると、現況より河川流量が大幅に減少するとの予測結果も
※解析の降雨条件は2006年の年間降水量

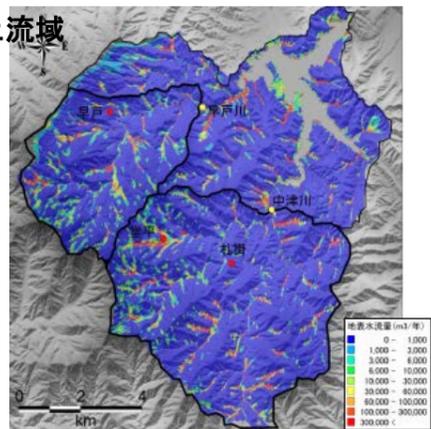
図9 地表水流量の分布※青で少ない

宮ヶ瀬ダム上流域の現況再現性が検証された水循環モデルを用いて、林分スケールの土壌侵食調査で得られた知見を踏まえ、ダム上流全体で下層植生が大幅に回復した場合の地表水流量を解析したところ、谷筋以外の森林斜面などの地表流の発生が大幅に減少との予測結果
※解析の降雨条件は2006年の年間降水量

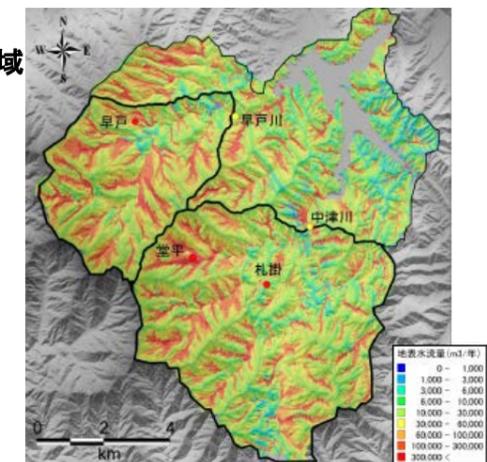
図10 地表水流量の分布※赤・黄で多い

宮ヶ瀬ダム上流域で構築した水循環モデルにより、林分スケールの土壌侵食調査で得られた知見を踏まえて事業を実施せずにダム上流全体で下層植生の衰退が大幅に進んだ場合の地表水流量を解析したところ、尾根を除く森林斜面や谷筋で地表流の発生が大幅に増加との予測結果
※解析の降雨条件は2006年の年間降水量

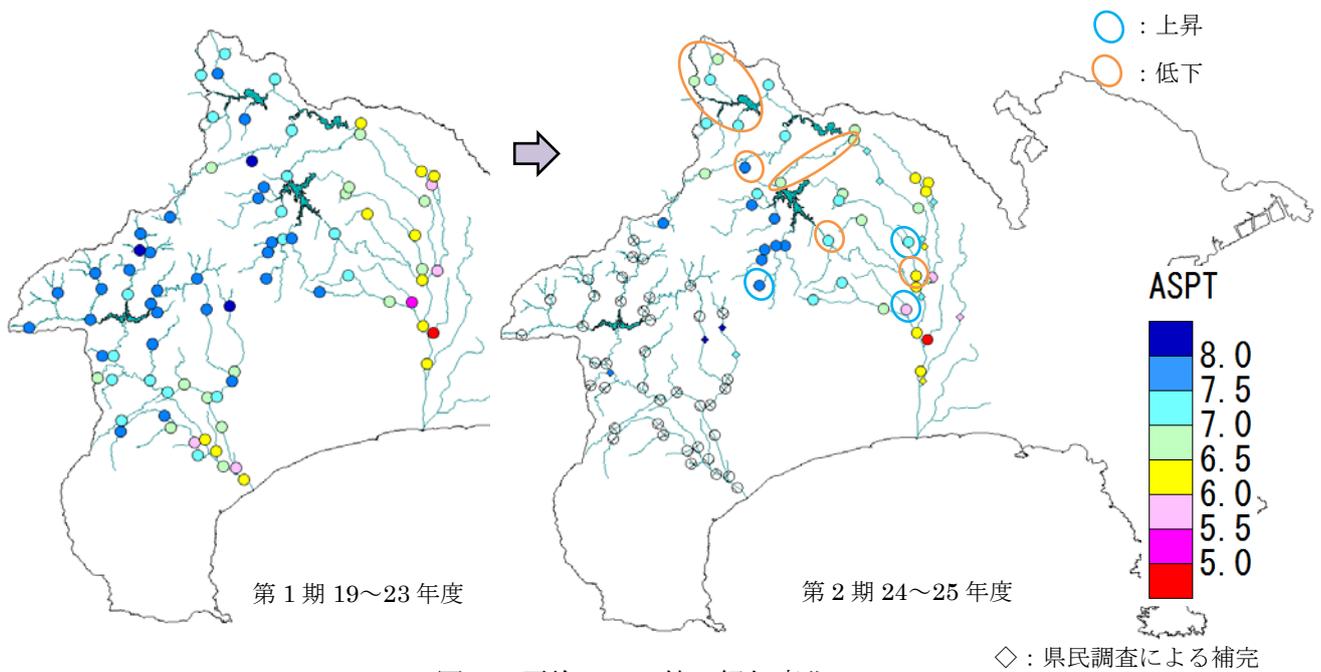
図 2 平均スコア値の経年変化

水質及び自然度の評価指標である平均スコア値の経年変化を図 2 に示す。相模川水系全体では、40 地点中 3 地点でやや上昇し、9 地点でやや低下していた。上昇した地点を青色、低下した地点を橙色で示す。

平均スコア値 (ASPT) : 水質及び自然度の評価指標。底生動物に対して、耐汚濁性の強い生物から弱い生物 (科レベル) へ 1~10 のスコアを与え、採集された生物のスコアの平均値により評価。

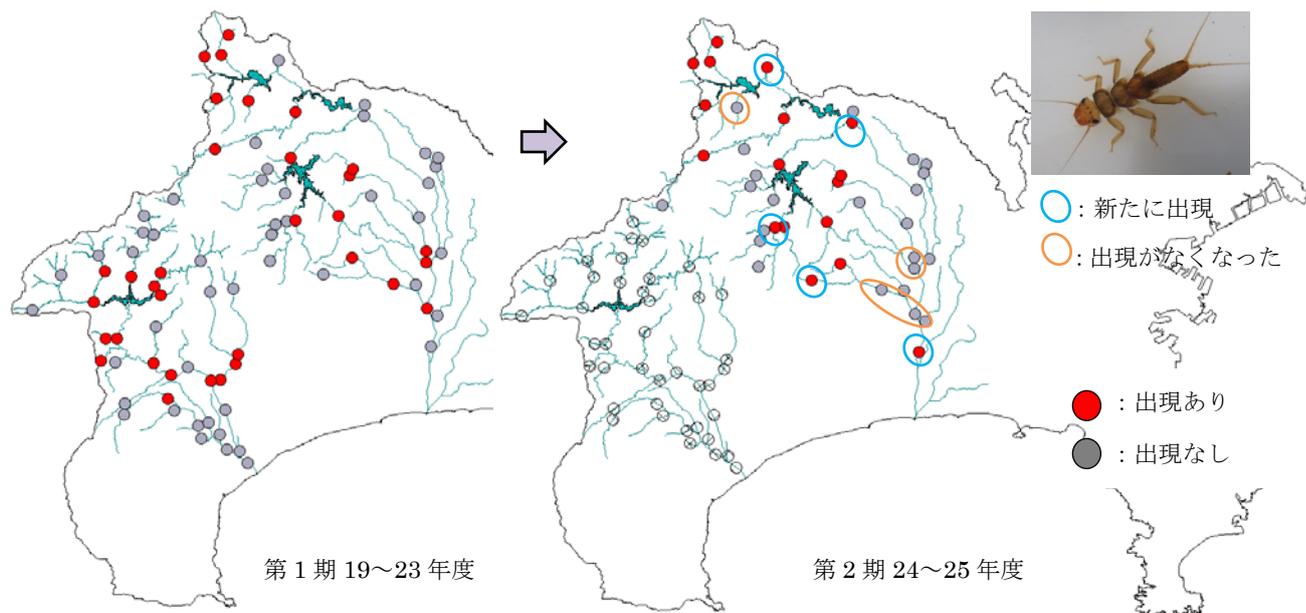
図3 カミムラカワゲラ出現状況の経年変化

きれいな水質の指標種であるカミムラカワゲラ及びヘビトンボの出現状況の経年変化を図3、4に示す。相模川水系全体では、両種とも平野部で出現がなくなった地点が見られた。新たに出現があった地点を青色、出現がなくなった地点を橙色で示す。

カミムラカワゲラ： 中流域から下流域の流れが緩やかな礫底に生息する。きれいな水質の指標種。
 ヘビトンボ： 上流域から中流域の礫底に生息する。きれいな水質の指標種。

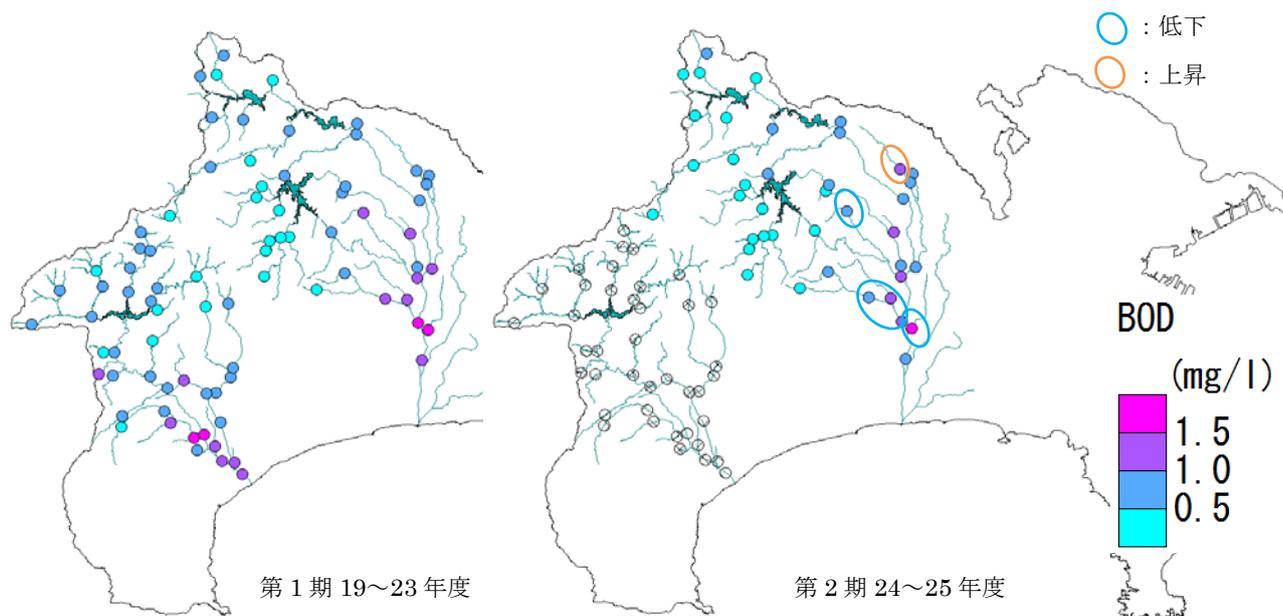
図 5 BOD の経年変化

有機汚濁の評価指標である BOD の経年変化を図 5 に示す。相模川水系全体では、40 地点中 5 地点でやや低下し、1 地点でやや上昇していた。低下した地点を青色、上昇した地点を橙色で示す。

BOD（生物化学的酸素要求量）： 有機汚濁の評価指標。好気性微生物が一定時間（5 日間）中に水中の有機物を酸化・分解する際に消費する溶存酸素の量で、微生物に分解されにくい有機物は含まれない。

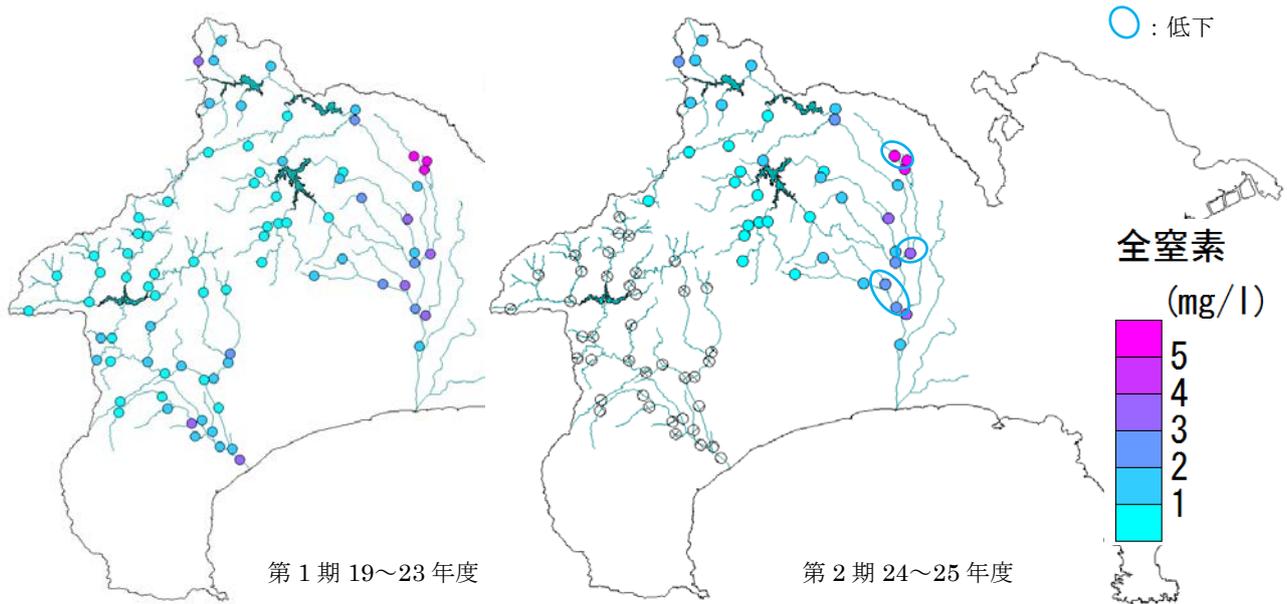
図6 全窒素の経年変化

富栄養化の評価指標である全窒素の経年変化を図6に示す。相模川水系全体では、40地点中5地点でやや低下していた。低下した地点を青色で示す。

全窒素： 富栄養化の評価指標。無機窒素（アンモニウム性窒素、亜硝酸性窒素、硝酸性窒素等）及び有機窒素（生物遺骸、アミノ酸、尿素等）の総量。

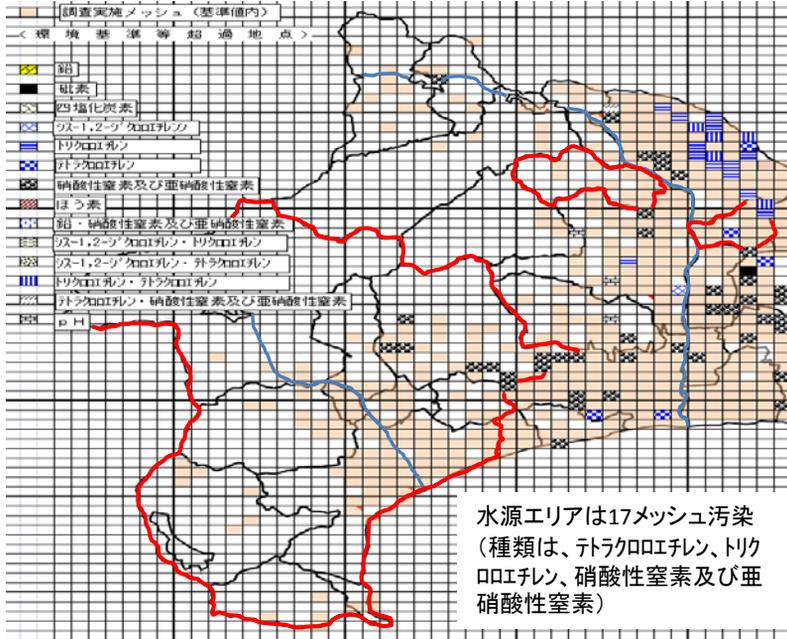
○平成14～17年度地下水質汚染状況(水源エリアのメッシュ調査)

調査実施メッシュ(基準内)

マークあり 調査実施メッシュ(基準超過)

無地 調査未実施メッシュ

なお、 で囲った部分は地下水の水源エリア

地下水の水源エリア※での汚染状況は、H14～H17が17メッシュであったのに対し、H22～H25は3メッシュであった。

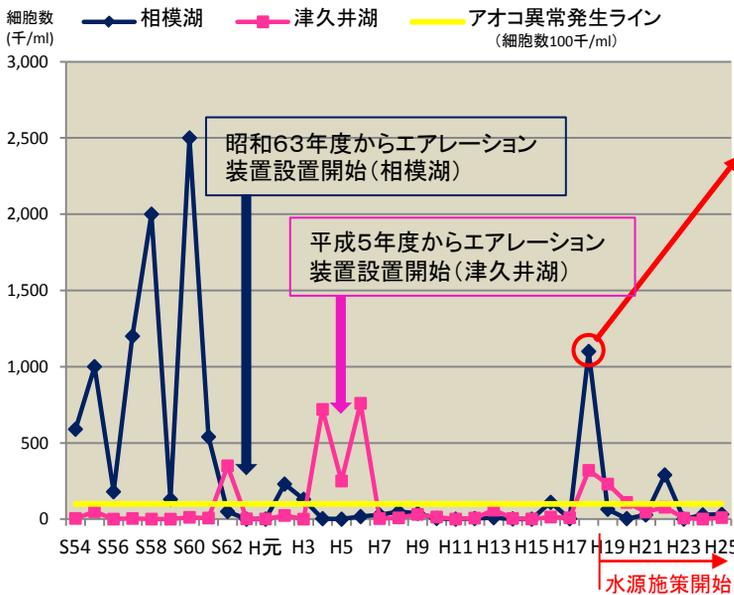
○相模湖・津久井湖のアオコ(ミクロキストス)発生状況

- エアレーションについては、県土整備部河川課からの委託を受け、企業庁利水課が維持管理を実施。
- 大綱においては、アオコの発生しにくい湖内環境を創造する取組としてエアレーションを位置付け、汚濁負荷軽減対策などの取組と併せて実施していくとしている。

相模湖・津久井湖における栄養塩(TN、TP)は依然として高い状況であるが、エアレーションによりアオコの発生が抑制されている。

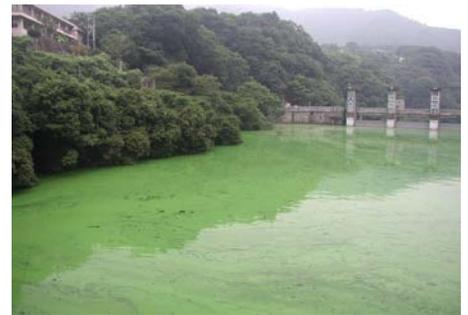
平成18年度の相模湖の状況

○平成18年度のアオコ異常発生の原因

県土整備部河川課の「第9回相模・城山ダム水質直接浄化対策検討委員会資料」によると、平成18年度のアオコ異常発生の推定原因は次のとおり。

| 原因 | 春先および秋期の気温が上昇傾向にある中で、暖冬による流入量の減少や表層水温の上昇などの原因が重なり、アオコ発生期間が長くなったと推定。 |
