# **水源環境保全・再生施策の 総合的な評価（中間評価） に向けた報告書**

**（案）**

**神奈川県**

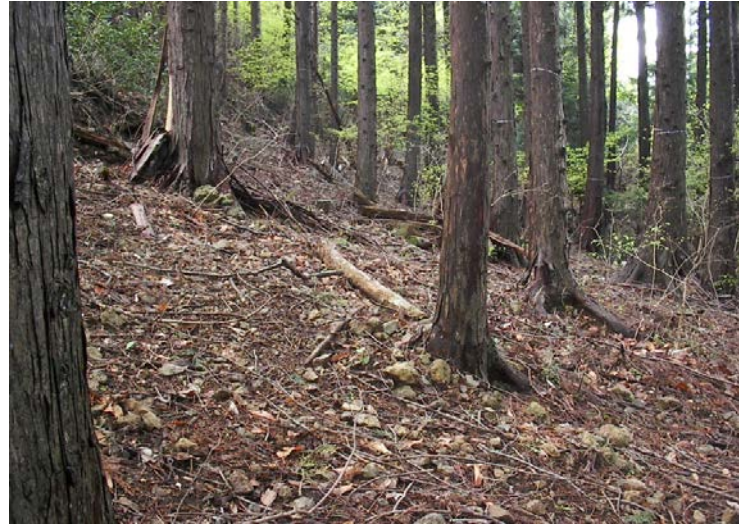
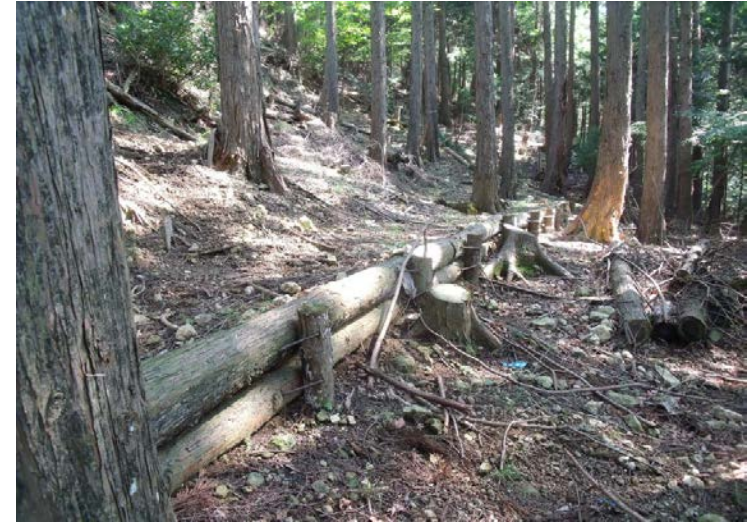
(目標林型: 針広混交林)  
平成19年度に、間伐や丸太筋工等を行い、地表を明るくするとともに、土砂移動を抑制する施策を実施したが、シカの採食圧が強いため、林床植生は回復していない。(清川村宮ヶ瀬地内) 対策として、平成24年度よりシカの管理捕獲を強化するとともに、シカ管理捕獲と連携した森林整備を実施している。

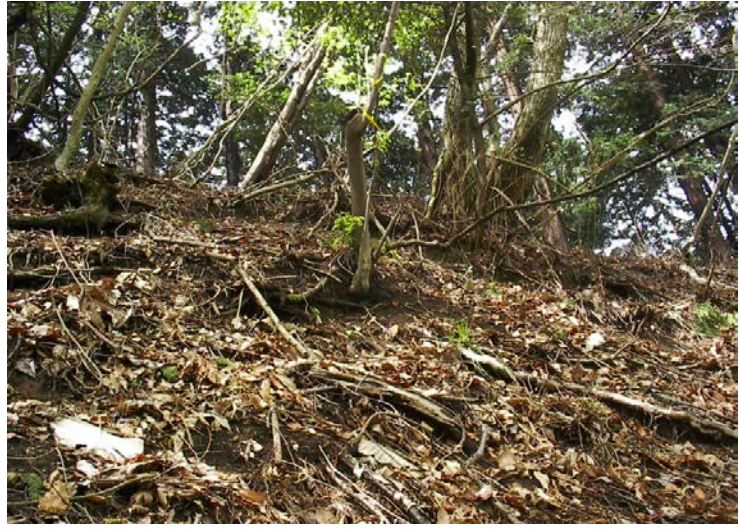
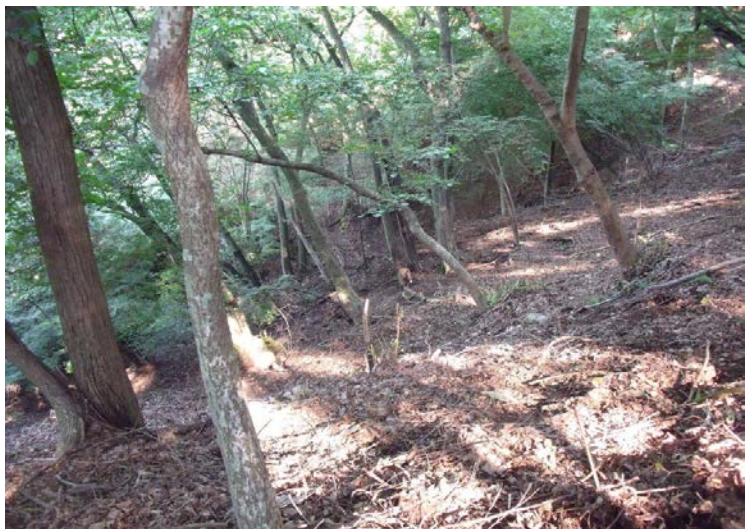
(目標林型: 活力ある広葉樹林)  
平成19年度に、間伐等を行い、地表を明るくするなどの施策を実施したが、シカの採食圧が強いため、林床植生は回復していない。(清川村宮ヶ瀬地内) 対策として、平成24年度よりシカの管理捕獲を強化するとともに、シカ管理捕獲と連携した森林整備を実施している。また、広葉樹林の整備においてシカの採食圧が強いところでは、伐採は出来る限り行わず、土壌保全対策や植生保護柵により植生の回復を図る整備を進めています。

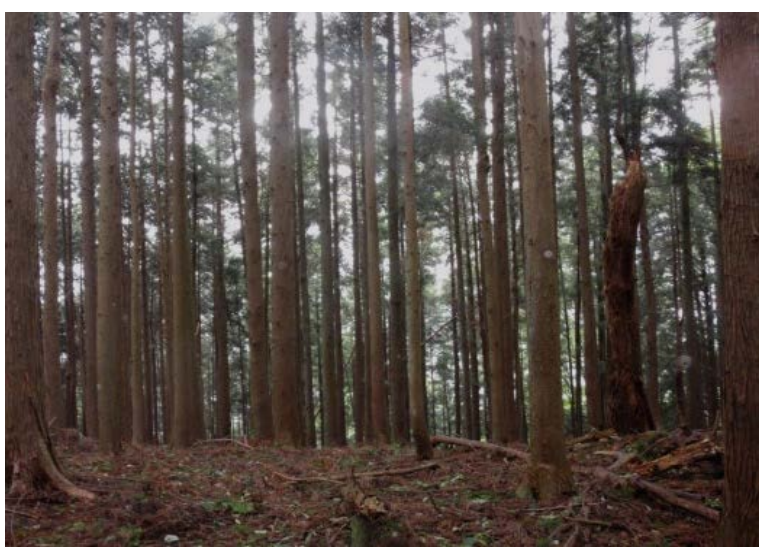
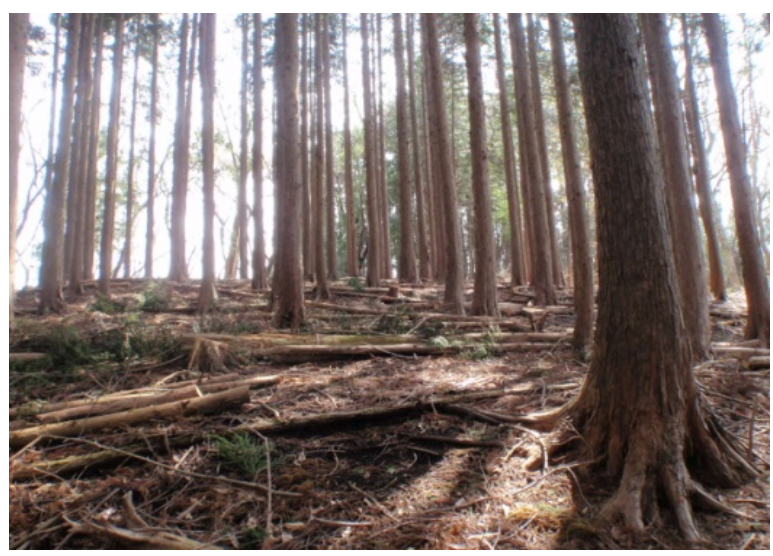
(目標林型: 巨木林)  
間伐等を行い林内が明るくなった様子(伊勢原市大山地内)

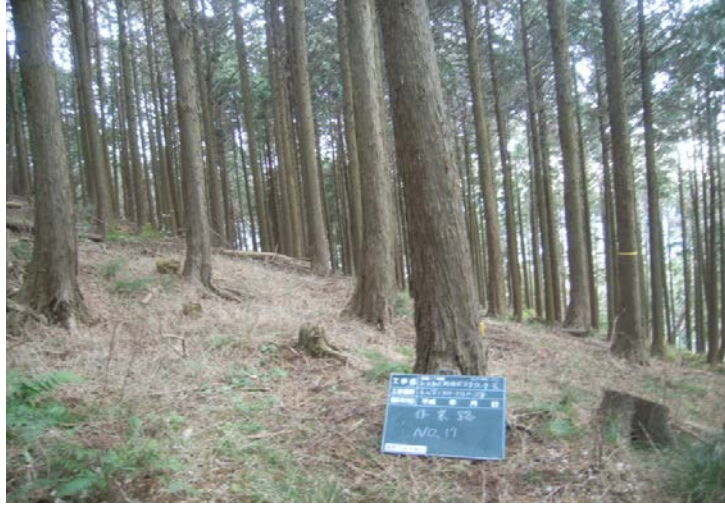
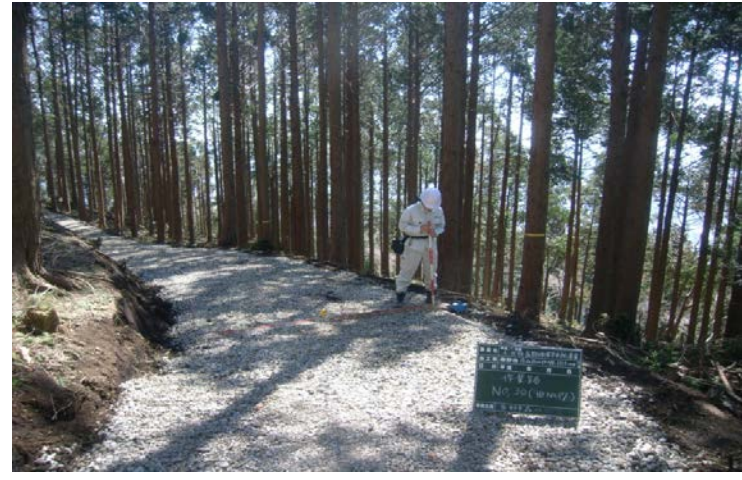
水源林長期施業受委託事業により整備された作業路(幅2.5m)の整備状況(秦野市菩提地内)

水源林の整備方針として、林道周辺の人工林については、可能な限り木材資源の循環利用を進めながら、健全な人工林として整備・管理することとしている。

水源林長期施業受委託事業は、平成24年度より県に代わって森林組合等が緩やかな仕組みで森林管理・整備を進める手法である。具体的には、森林組合等が、森林所有者から一定期間森林の管理を任される「水源林長期施業受委託契約」を締結し、水源林を確保したうえで、森林組合等が森林の整備計画や管理、整備を実施する。

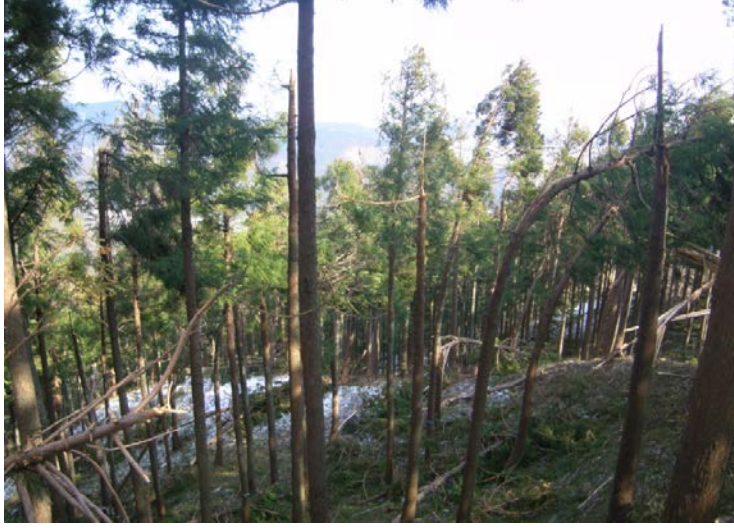
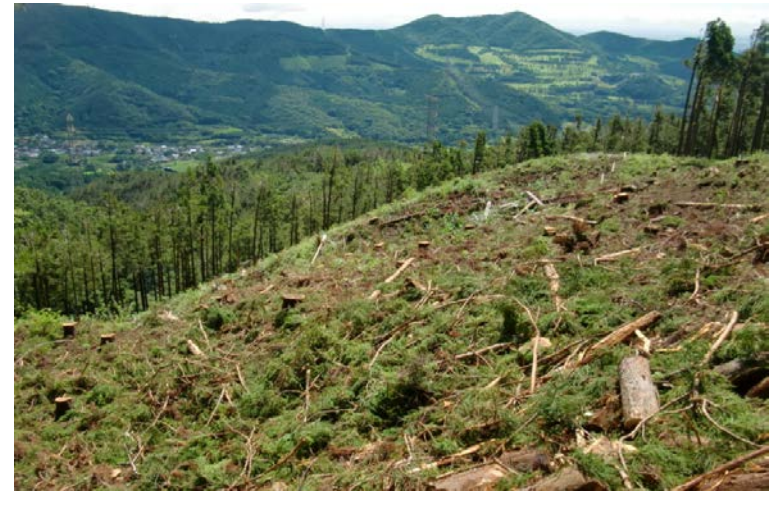
左の写真は、平成26年2月の2回にわたる大雪により被害を受けた水源林(長期施業受委託契約地)の状況(秦野市寺山地内)

右の写真は、平成26年度の長期施業受委託事業により雪害地を整備した状況(H26.6月現在)、平成26年度中にスギやヒノキを植栽し、健全な人工林として仕立てていく。

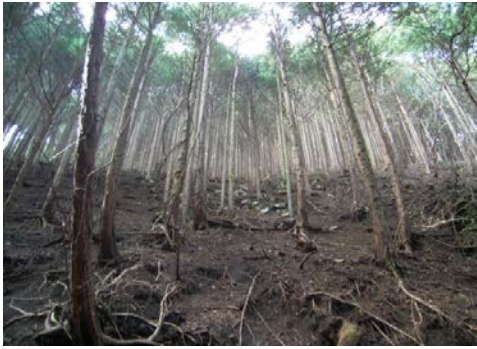
【下層植生衰退】

【土壌流出】

- ・ 手入れが行き届かない森林は、木と木の間が混み合いすぎて、地表に太陽の光が届かず真っ暗なため、木々の下に草木が生えず、雨が降ると表土が流されてしまいます。
- ・ このまま放置すると、森林はますます荒廃し、水を蓄えるなど、森林のもつ様々な働きが損なわれる心配があります。
- ・ 左の写真は、林内が暗く 下層植生が衰退している森林
- ・ 右の写真は、下層植生が衰退し、土壌流出が進んでいる森林

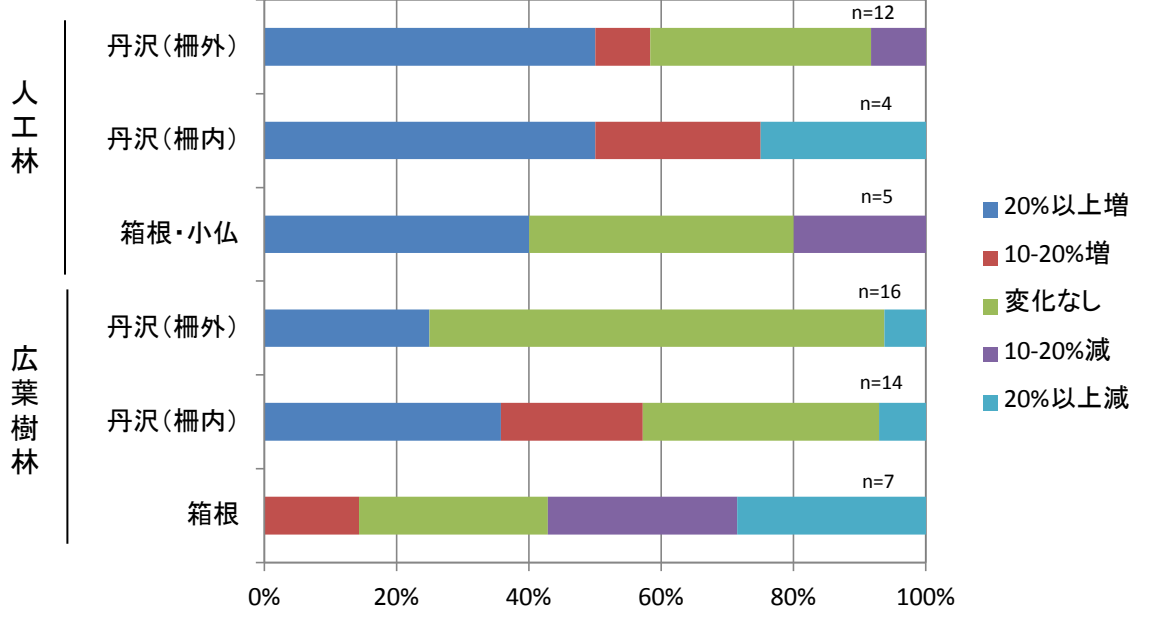
水源の森林づくり事業では、事業実施成果として、量的には確保面積及び整備面積を指標とし、質的には、①植生（植被率、現存量）、②土砂移動量、③光環境（開空度）を指標とし、モニタリング調査により把握している。下の図は、21地点の合計58試験区における2時点の草本層植被率の変化（第1期施策（H19-23）と第2期（H24-））を示したものである。

- ・ 草本層植被率の変化についてみると、丹沢の人工林では植生保護柵内外ともに半数以上の試験区で植被率が10%以上増加した。
- ・ その一方で、丹沢の柵内と箱根・小仏で植被率が減少した試験区があった。この理由として低木層植被率が増加したことで、代わりに草本層植被率が減少したか、箱根・小仏ではシカの影響により減少したと考えられた。
- ・ 丹沢の広葉樹林の柵外においても植被率が増加した試験区が4試験区あり、マツカゼソウなどのシカの不嗜好性植物やヒメチドメなどの採食耐性種が増加したところであった。
- ・ 箱根の広葉樹林では半数以上の試験区で植被率が減少した。この理由として、シカの採食影響の可能性がある。

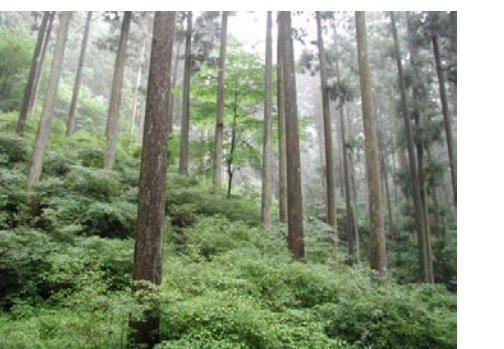
【下層植生回復】

【土壌流出防止】

- ・ 間伐や枝打ちなどの作業を行い、地表に光を入れるとともに、土壌の流出防止対策として、丸太柵工等の土壌保全対策を行い、表土をとどめて、草木を生やし、水源地域の森林を健全な状態に導いていきます。
- ・ 左の写真は、間伐等を行い林内を明るくすることで、植生が回復した森林、右の写真は土壌流出が進んだ森林において、間伐等を行い林内を明るくするとともに、土壌保全対策を行い表土の流出を防ぎ、植生が回復した様子。

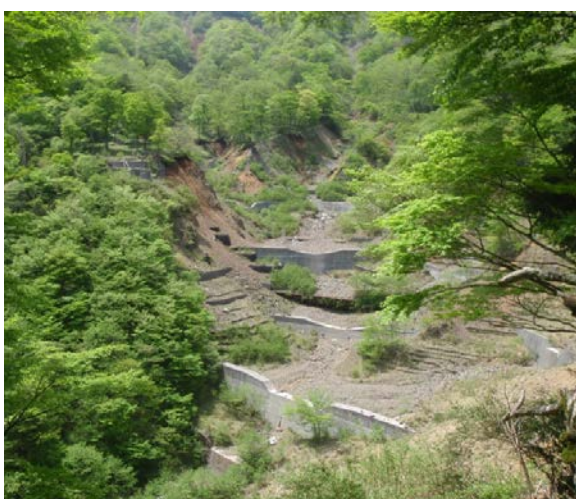
写真1 2009年5月の中津川源流部(堂平沢)

平成15年度から管理捕獲を継続し、さらに平成24年度からは、ワイルドライフレンジャーも配置して対策を大幅に強化した結果、東丹沢の高標高域では、植生回復が顕著になりつつある

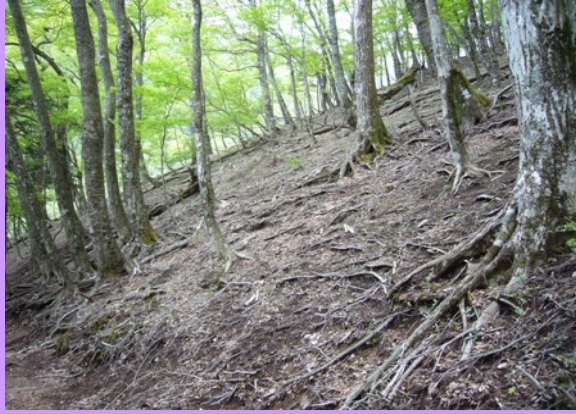
写真3 2007年5月の堂平ブナ林

- シカが高密度で生息する状態が継続すると、シカの採食等の影響を受けて林床植生が衰退し、さらに影響が強まると土壌流出が発生し、水源環境に著しい影響を及ぼす。
- 高標高域のブナ林では、自然林の更新が阻害され、希少種等の生物の生息環境が悪化する(写真3)。
- 中標高域の水源林では、水源の森林づくり事業等の森林整備を行っても、林床植生が生育せず、整備効果が発揮されない(写真4)。

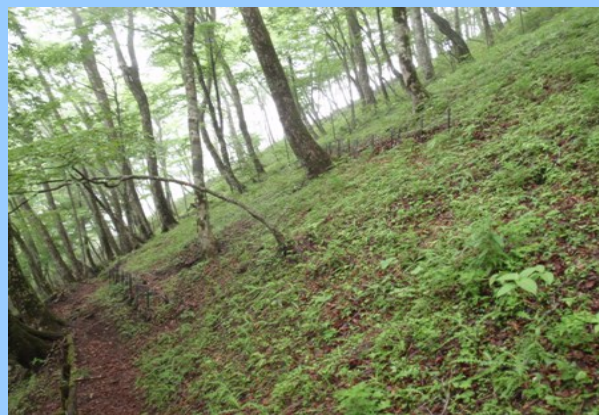
写真5 2014年6月の堂平ブナ林

- 高標高域のブナ林でシカの管理捕獲を継続し、土壌流出防止・植生回復対策を集中的に実施した場所では、林床植生が回復しつつある(写真5)。
- 中標高域の計画的な森林整備が行われている場所で、平成19年度からシカの管理捕獲を継続的に実施したところ、人工林の林床に低木や草本が生育してきた(写真6)。シカ管理と森林整備を一体的に行う効果と必要性が示唆された。

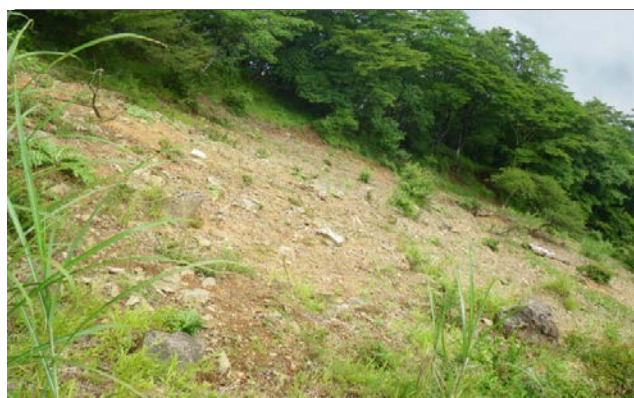
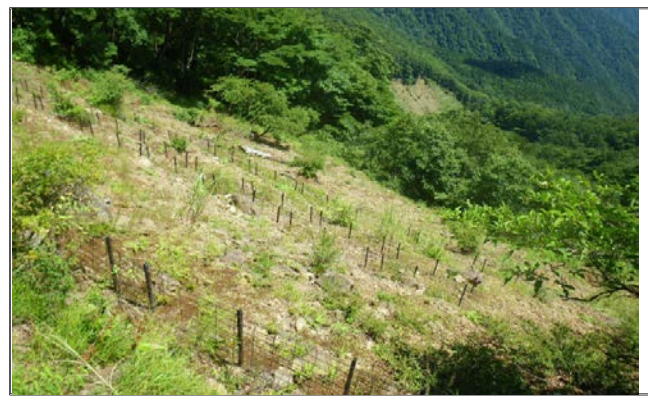
箇所:天王寺尾根ガレ場。金網筋工を面的に配置。植生回復の兆し。今後、落葉を補足し、土壌が形成されれば、更なる植生回復

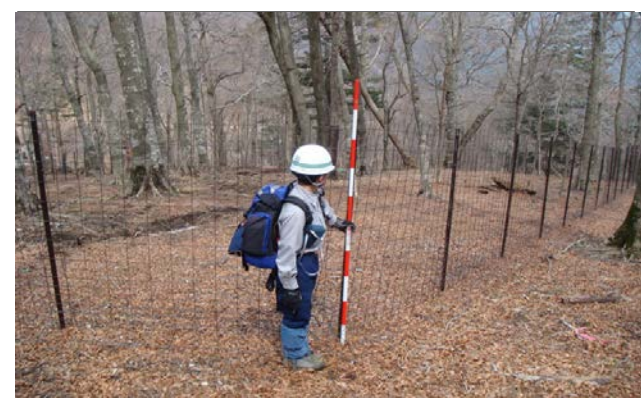
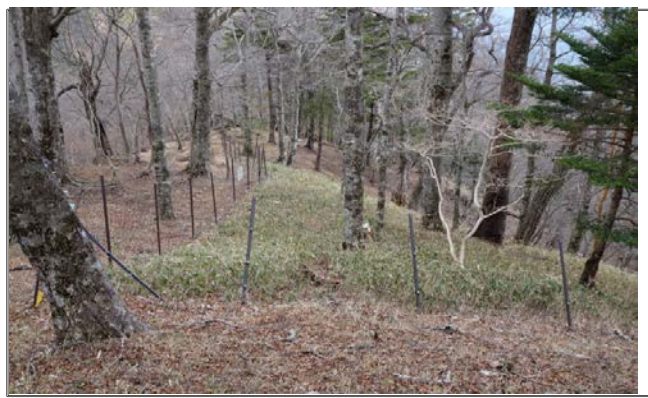
箇所:丹沢三峰線。植生が衰退した箇所に植生保護柵を設置。

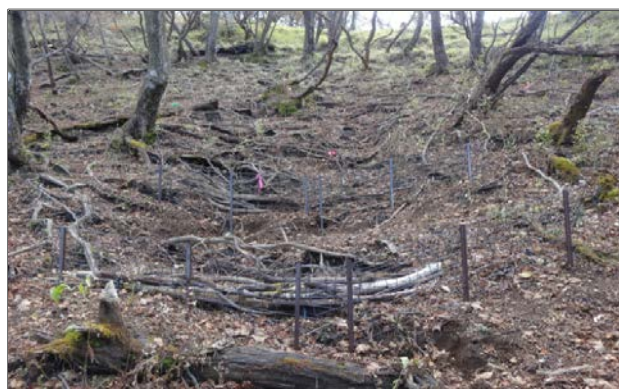
施工箇所:蛭ヶ岳北斜面

【写真(整備後)】  
緑化経過観察中

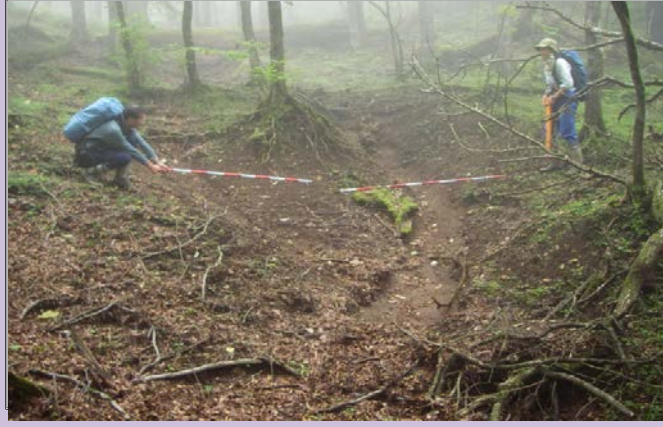
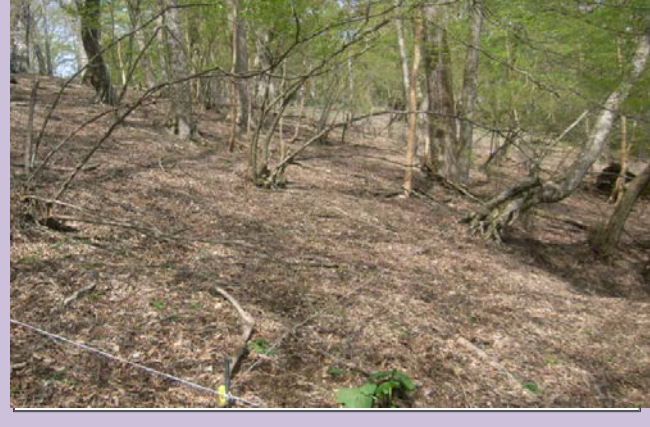
- (左写真)下床植生が衰退し、ガリー侵食が発生し、土壌流出が見られる箇所
- (右写真)下床植生が衰退した箇所に、植生保護柵の設置箇所を設定。

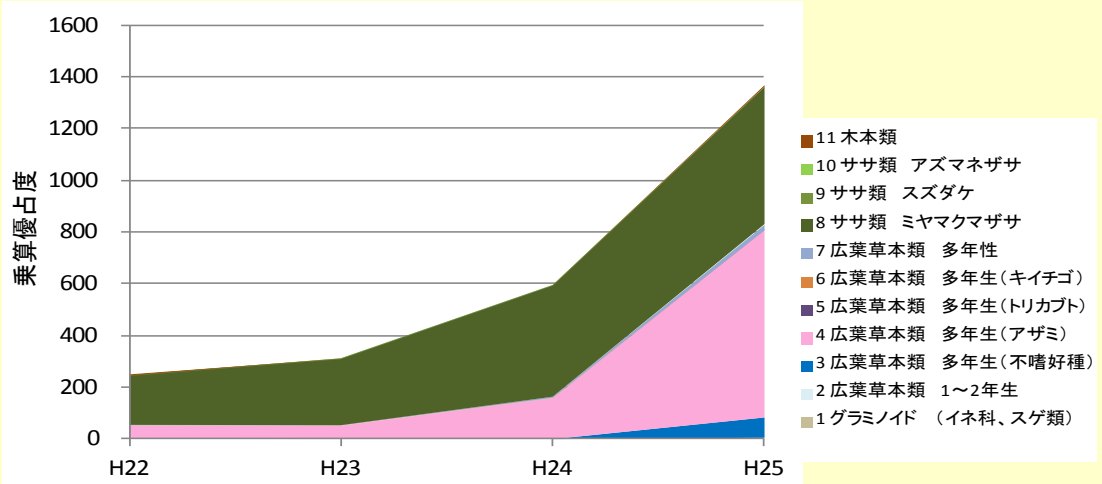
施工実施年:平成20年 箇所:竜ヶ馬場 工種:金網筋工  
 方法:金網筋工を横断するように植生調査枠を設定し、乗算優占度の推移をグラフ化した。  
 考察:乗算優占度の総計は増加傾向がみられる。このことは金網筋工により土壌の安定化が進み、植生が定着しつつあることを示唆する。一方で、優占種はミヤマクマザサやアザミであることから、シカ採食圧の影響を受けていることがわかる。

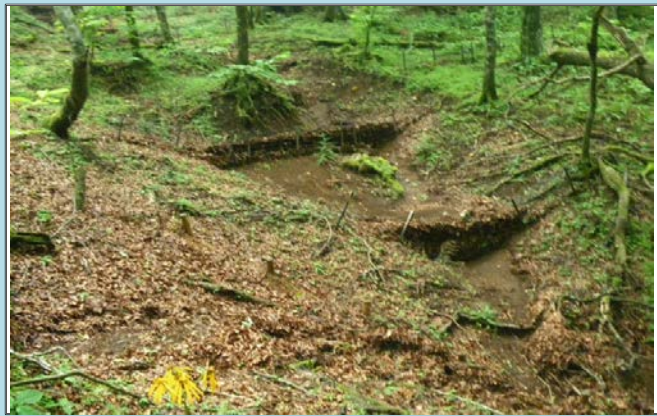
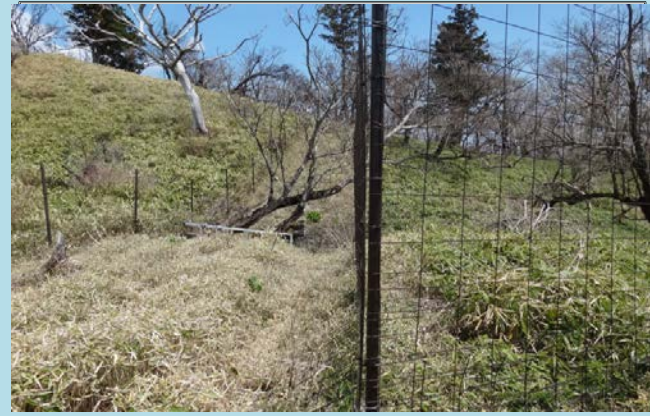
- (左写真)金網筋工を設置したことで、土壌流出が止まり、一部で植生回復がみられるようになった。
- (右写真)設置後2年目の5月初旬、柵内外の違いを比較した写真。シカのエサが乏しくなる期間の採食圧を回避できた様子が示唆される。

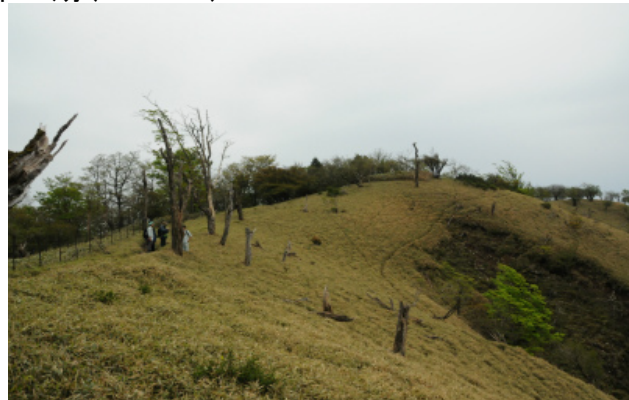
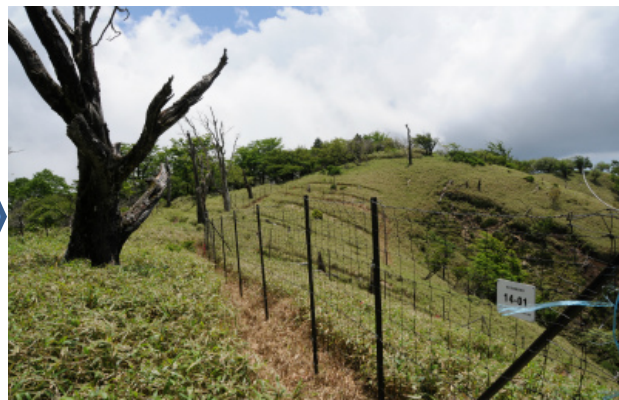
【竜ヶ馬場地区】  
柵の設置とササの刈り払い、播種の組合せ試験

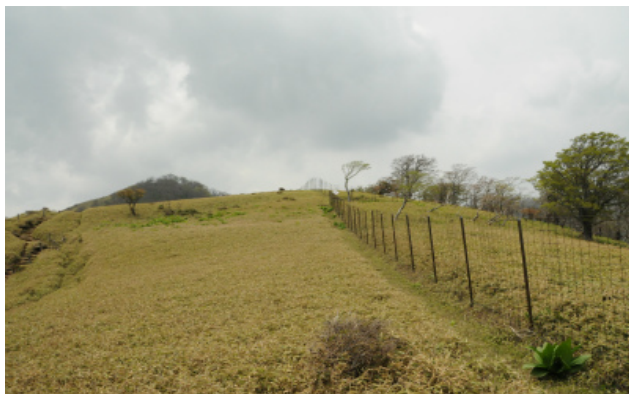
【不動ノ峰地区】  
同上(柵は別事業でH22設置)

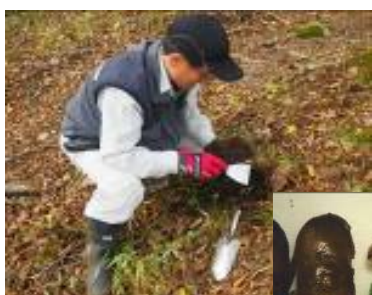
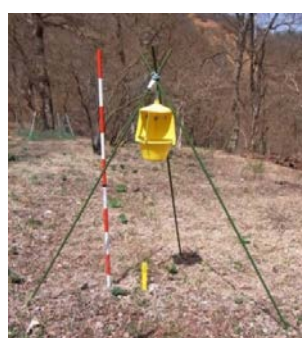
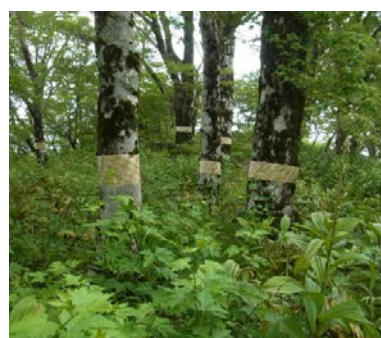
【丹沢山、檜洞丸、大室山、菰釣山、三国山地区】  
ブナハバチの繭モニタリング(左)、衝突板トラップによる成虫モニタリング(中)、粘着シートによる幼虫防除(右)

<p>1 次的 アウトカム ＜質的指標 による評価＞</p>	<div style="border: 2px dashed black; padding: 10px;"> <p style="text-align: center;"><b>●モニタリングの概要</b></p> <p>◆ブナ林再生試験</p> <ul style="list-style-type: none"> <li>・平成18年度から継続実施しているブナ林再生実証試験（県単丹沢大山植生回復対策事業費）では、ブナが衰退している5地区（堂平、天王寺尾根、丹沢山（清川側と津久井側）、檜洞丸）に植栽試験地と天然更新試験地を設定して、更新木と林床植生、散布種子量、光環境を調査してきた。</li> <li>・植栽木の追跡調査から、植栽木の生存率は丹沢山のサワグルミを除き高いこと、ブナの樹高成長は他の樹種と比較して緩やかであることがわかってきた。</li> <li>・天然更新の調査から、シカの多少に関わらずギャップが大きいと散布種子量は少なく、ミヤマクマザサ等が繁茂して実生が定着しないことがわかってきた。</li> <li>・埋土種子の予備試験からは、土壌中にニシキウツギなどの低木種の種子が含まれていた。</li> <li>・これらのことから、少なくともミヤマクマザサ等を刈り取れば、低木林になる可能性はある。</li> <li>・そこで、H23からブナ等樹木が集団で枯死した場所（主に国有林側）において、森林再生の可能性を検討する試験を開始した。</li> <li>・ササ草原になっている2地区（竜ヶ馬場と不動ノ峰）において、H24までは植生等の事前調査を実施して、H25には柵の有無とミヤマクマザサの刈り払い、種子の播種を組み合わせた試験（2×2×2=8通り）の試験を開始した。</li> <li>・H26も2地区の8通りの試験区における更新木（前生樹）を追跡調査するとともに、当年生実生の有無を確認する。</li> </ul> <p>◆ブナハバチ対策</p> <ul style="list-style-type: none"> <li>・平成18年から実施している繭モニタリングでは、ブナ樹冠下の繭の分布様式に基づく効率的な土壌採取方法を開発した。</li> <li>・繭の密度は食害の軽微な三国山や菰釣山では低密度で推移する一方、食害規模の大きい大室山、檜洞丸および丹沢山では高密度で推移し、平成19年、23年、25年と特に食害の激しかった大室山や檜洞丸では密度が上昇傾向にあることがわかった。</li> <li>・平成19年から実施している成虫モニタリングでは、成虫が黄色に誘引される生態を明らかにし、衝突板トラップを用いた効率的なモニタリング手法を開発した。</li> <li>・成虫とあわせてブナの展葉をモニタリングしたところ、産卵期にあたるブナ展葉期の雌成虫捕獲量が食害量に反映される可能性が高いことがわかった。</li> <li>・平成25年には展葉期の雌成虫捕獲量から大規模な食害の発生が予測されたため、粘着シートを用いた幼虫の緊急防除を大室山、檜洞丸、丹沢山で実施した。</li> <li>・この防除法は、繭形成前の幼虫が樹冠から落下後に樹幹などをよじ登る生態を利用したものであり、3地点で548本のブナ樹幹に粘着シートを設置することで推定75万個体の幼虫を捕獲した。</li> </ul> </div>

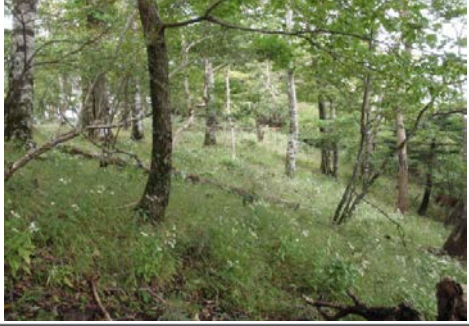
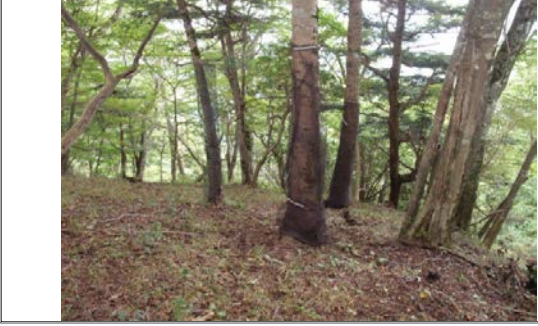
【写真の説明】ウラジロモミ等防護ネット設置事業(堂平)										
	-----										
	第2期(H24～25)										
	【写真(整備前)】		【写真(整備後)】

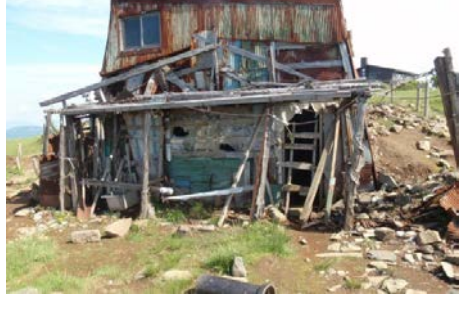
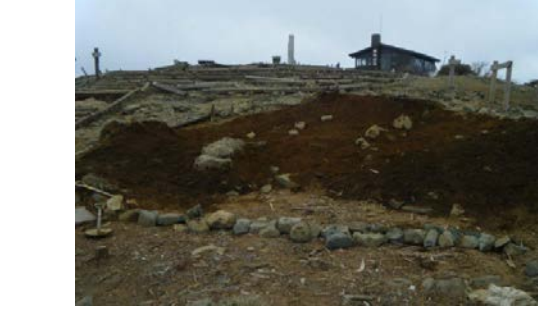
【写真の説明】山ゴミ対策事業 塔ノ岳山頂廃屋の撤去

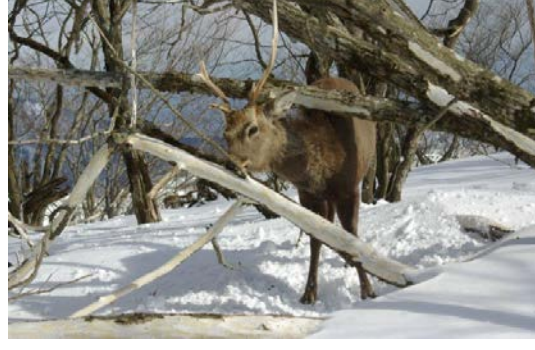
【写真(シカの樹皮喰い)】

- シカの高密度化等により採食圧が高まり、剥皮害を受けた樹木は枯死、植生への影響が大きい。
- 放置ゴミにより登山者の安全や良好な景観確保に著しく傷害となるほか、また丹沢大山流域の水場や水質への影響も懸念される。

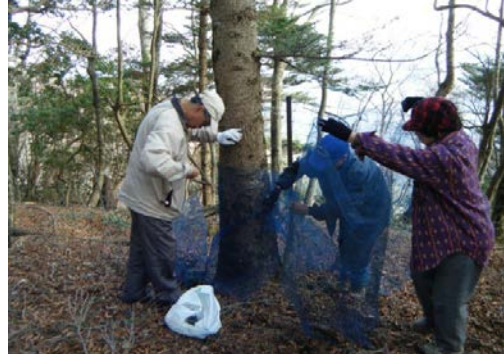
【写真(防護ネットの巻き直し等補修作業)】

- 樹木の生長にあわせネットの巻きなおし等を実施。その他、植樹や登山道整備など県民参加による協働事業を促進する。
- 山ゴミ処理後は、土壌の安定措置を施し植樹等による緑化を図る。

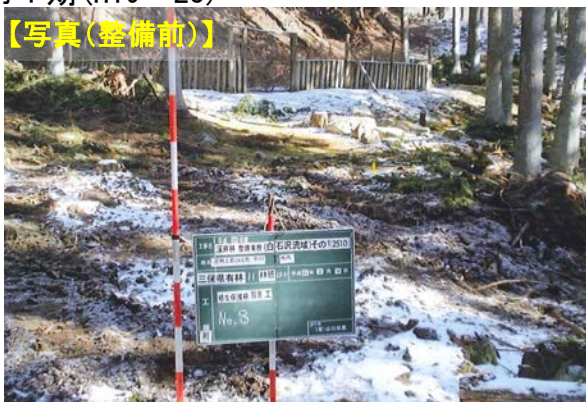
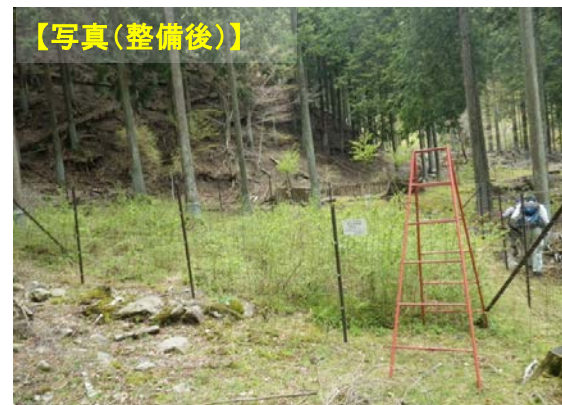
【写真の説明】  
場所:白石沢  
植生保護柵  
(H21)

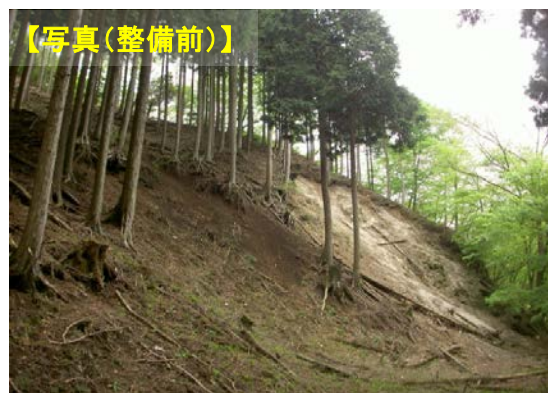
【写真の説明】  
場所:大滝沢  
植生保護柵  
丸太筋工  
伏せ工  
(H23)

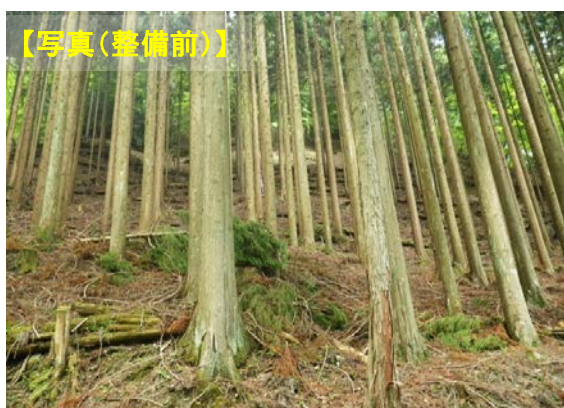
【写真の説明】  
場所:白石沢  
植生保護柵  
金網柵工  
間伐  
(H25)

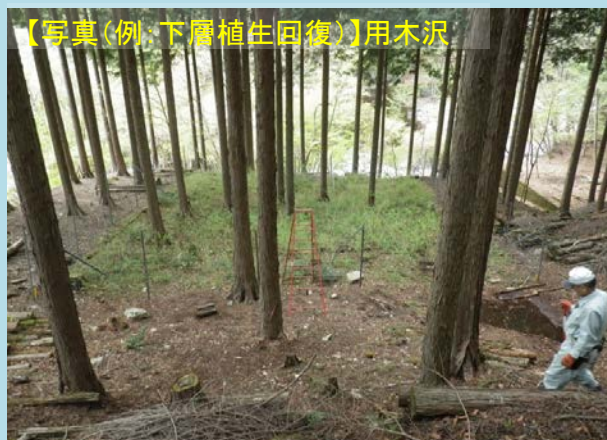
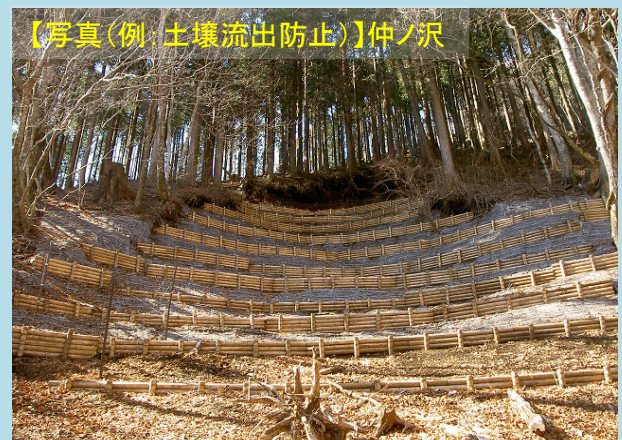
○左の写真は、間伐を行い、光環境を改善すると共に、植生保護柵の設置によりシカの採食圧を抑え、下層植生を回復させている。植物の根系が発達し、森林（土壌）の水源かん養機能が回復する。さらに、針葉樹の単層林から広葉樹との混交林への誘導が期待できる。ただし、植生保護柵外では植生が回復していないことから、シカ対策との組合せが必要。  
○右の写真は、土壌保全工設置により土砂流出が抑えられ、林地崩壊を防止している。やがて植生が回復し、水源かん養機能の向上が期待できる。

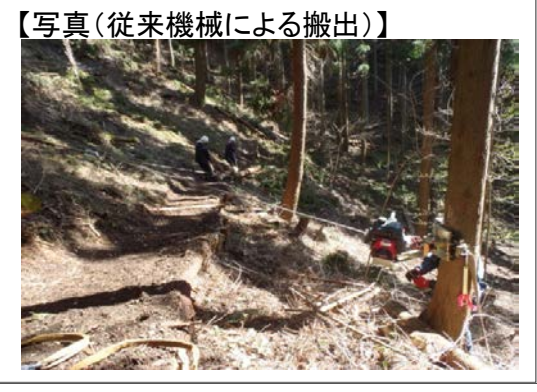
【写真の説明】  
従来型の集材機械等が中心のため、高齢の熟練した技能者から、若い技術者への技術の継承が難しかった。  
人力に頼る作業も多いため、生産性が低く、労働災害の危険性も高かった。

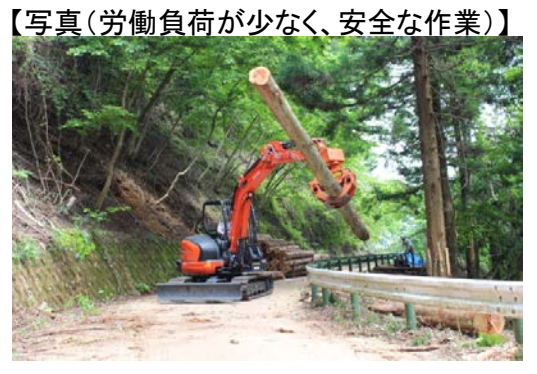
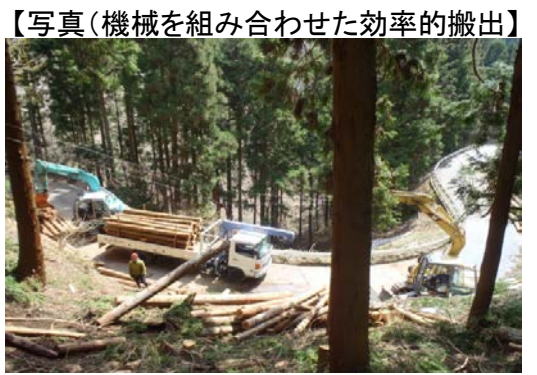
【写真の説明】  
補助事業の活用により、間伐材の搬出が促進され、若い就労者でも操作できる高性能林業機械等による安全で効率的な搬出技術が普及してきた。

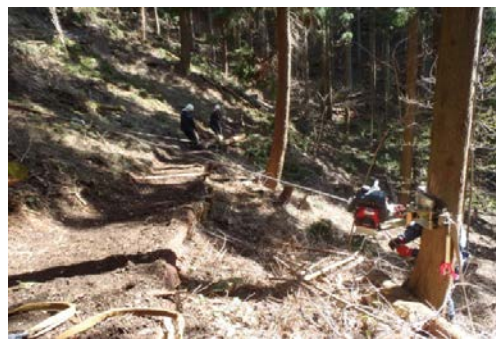
【写真(例:非効率な従来機械による集材)】

- ※上記写真の状態の解説も含め、水源環境にとってどのようにマイナスであるのかを説明する。
- 森林整備によって生じた間伐材が活用されずに放置され、県産木材の資源循環がすすまない。
  - 公共工事等による請負による森林整備だけでは、持続的・自立的な森林管理が行われない。
  - 搬出技術者が高齢化し、新しい担い手が育たない。

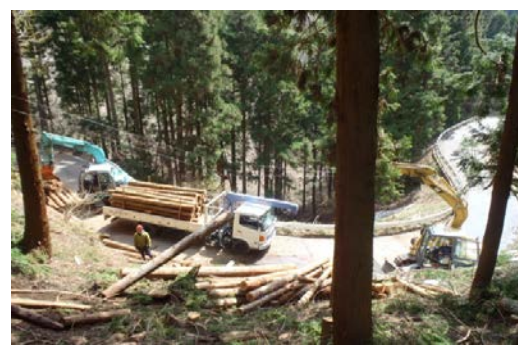
【写真(例:効率的な搬出技術の定着)】

- ※上記写真の状態の解説も含め、水源環境にとってどのようにプラスであるのかを説明する。
- 森林整備によって生じた間伐材が有効利用され、木材利用によるCO2固定と資源循環が促進される。
  - 補助事業の活用により、持続的・自立的な森林管理が促進される。
  - 安全で効率的な搬出技術が導入され、労働者の通年雇用、定着がすすむ。

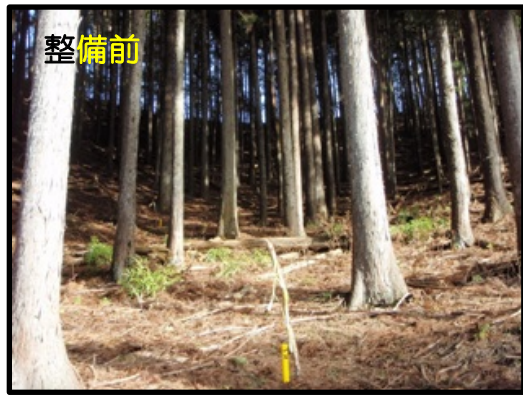
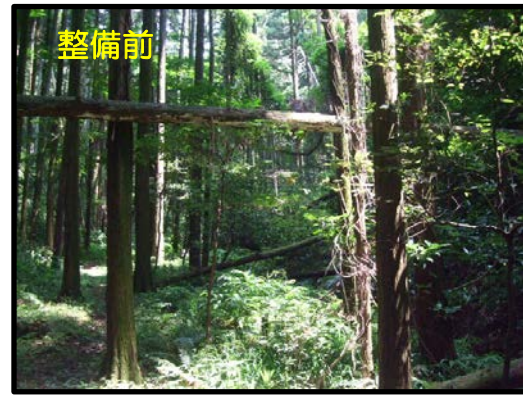
- ・左の写真は平成19年度撮影の清川村の手入れ不足の人工林で、植栽木が密集し、林内が暗く下草や低木がほとんどない状況が分かる。また、シカによる食害の影響も一因と考えられる。
- ・右の写真は平成21年度撮影の大井町の手入れ不足の人工林で、植栽木が密集し劣勢木が枯れて倒木となり、放置されている。また林内が全体的に暗く、低木や下草がまばらである状況が分かる。

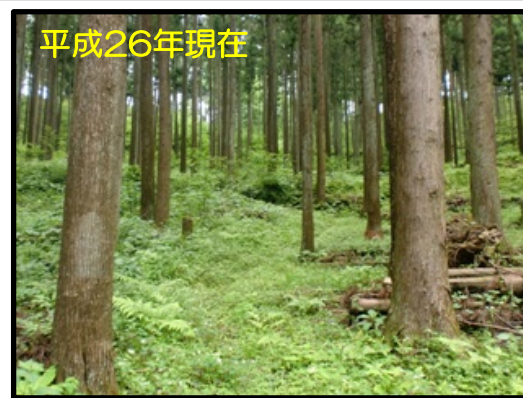
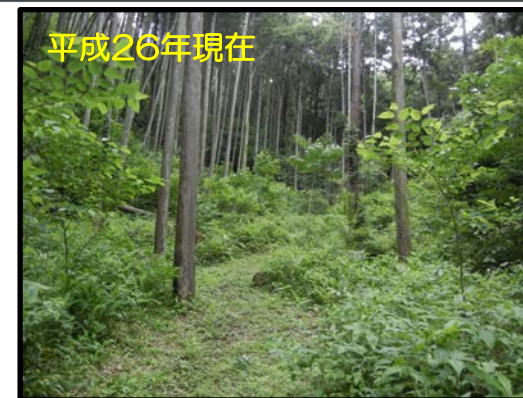
- ・左の清川村の写真では、平成19年度及び24年度に針広混交林を目標林型とした森林整備を行った結果、林内は明るくなり、シカがあまり好まない植物の割合が高いものの、明らかに下草が豊かになり、林内の環境が改善されたことが分かる。当箇所は森林の持つ水源かん養等の公益的機能は確実に向上しているが、シカの食害などにより広葉樹の成長が思わしくない。
- ・右の大井町の写真では、平成21年度に針広混交林を目標林型とした森林整備を行った結果、全体的に林内が明るくなり、低木や下草が良好に生育してきている状況が分かる。シカの影響の少ない地域であることから、順調に混交林化が進むものと見込まれる。
