森林のモニタリング調査（平成 27 年度実績・平成 28 年度計画）

対照流域法等による森林のモニタリング調査（H27実績・H28計画）

森林生態系効果把握調査（H27 実績・H28 計画）

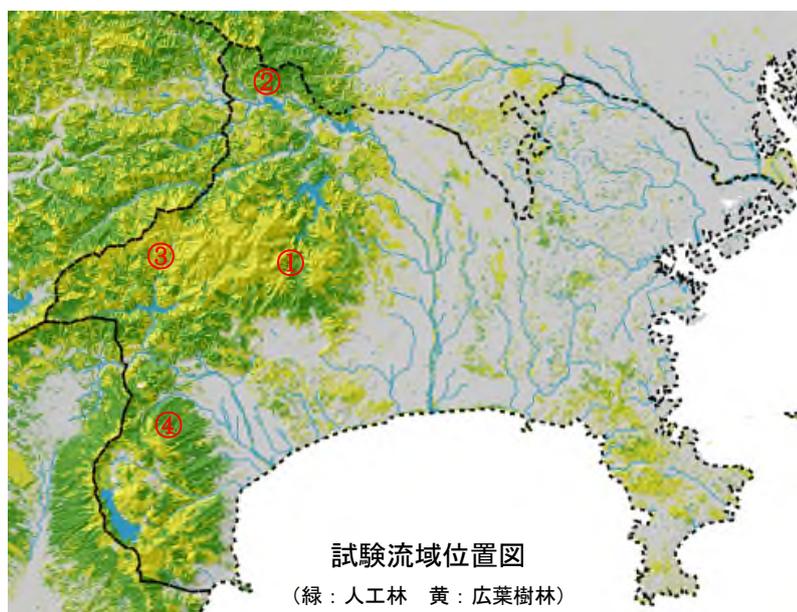
図中番号	試験流域	自然特性等	モニタリングのねらい	観測開始	実施流域の森林操作内容
①	東丹沢 「大洞沢」	宮ヶ瀬湖上流、 新第三系丹沢層群 人工林、シカ影響	シカ管理と人工林管理 の効果を検証する	H21	植生保護柵 (流域N03：H23.3実施)
②	小仏山地 「貝沢」	相模湖支流、 小仏層群（頁岩） 人工林	水源林整備の効果を 検証する	H22	群状間伐・木材搬出 (流域1：H24.12実施)
③	西丹沢 「ヌタノ沢」	丹沢湖上流、 深成岩（石英閃緑岩） 広葉樹、シカ影響	シカ管理を広葉樹整備 の効果を検証する	H23	植生保護柵 (A沢：H26.4実施)
④	箱根外輪山 「フチヂリ沢」	狩川上流、 外輪山噴出物、 人工林	当面は、当該地域の基 本的な水源環境の特性 を把握	H24	※今後必要に応じて具体化

2つの流域の一方で整備を行い、整備の前後や整備をしない流域との水や土砂の流出の違いを検証する。

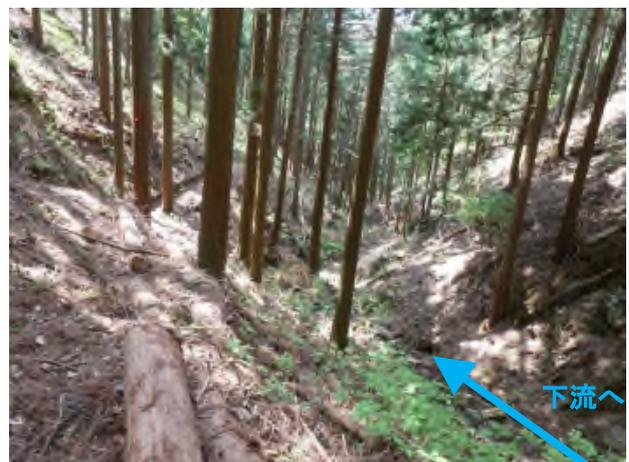
貝沢の流域1の整備直後の溪流沿い（除伐・間伐をせずかく乱しないよう配慮）

※貝沢では溪流沿いで除伐・間伐をせず、地表をかく乱しないよう配慮
