# 茅ヶ崎中海岸の養浜事業の評価

神奈川県藤沢土木事務所なぎさ河川砂防部

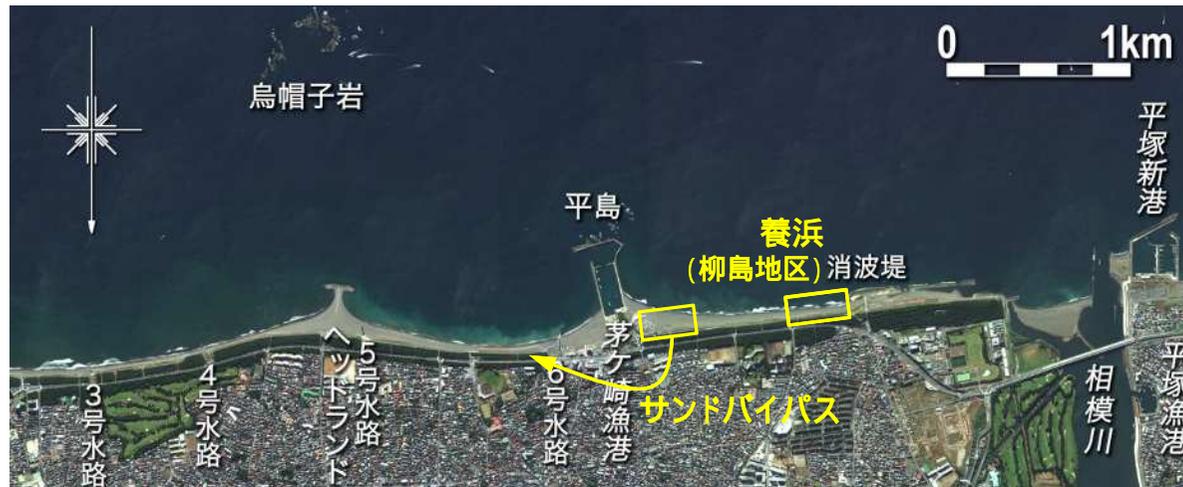
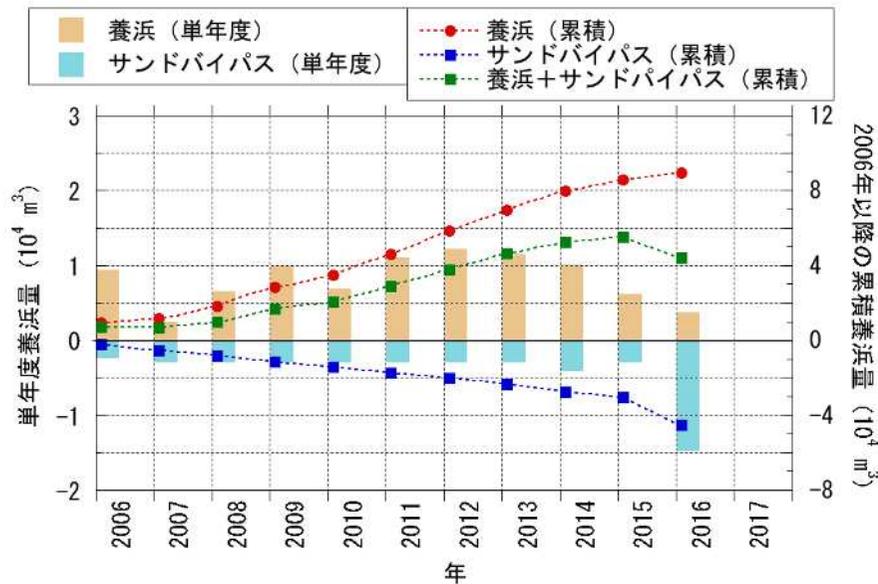
図1.1 茅ヶ崎 柳島地区での養浜実績

(a) 養浜範囲

(c) 養浜量

総養浜量  $V=9.0$ 万  $m^3$ ,  $V=0.8$ 万  $m^3/yr$  (2006年~2016年の平均)

(d) 養浜材の粒度組成

礫35.8%, 粗砂11.6%, 中砂28.4%, 細砂17.0%, シルト7.2%

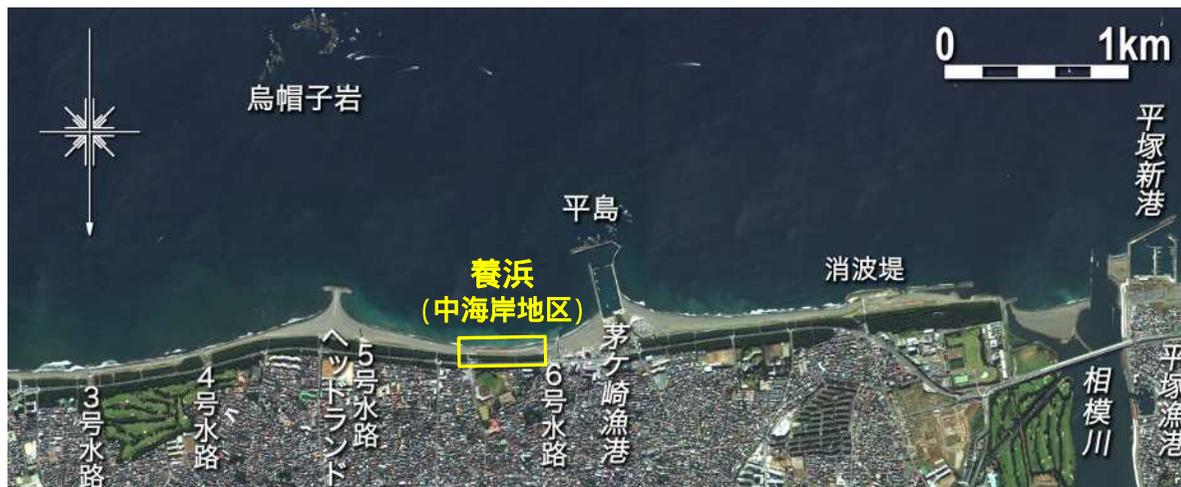
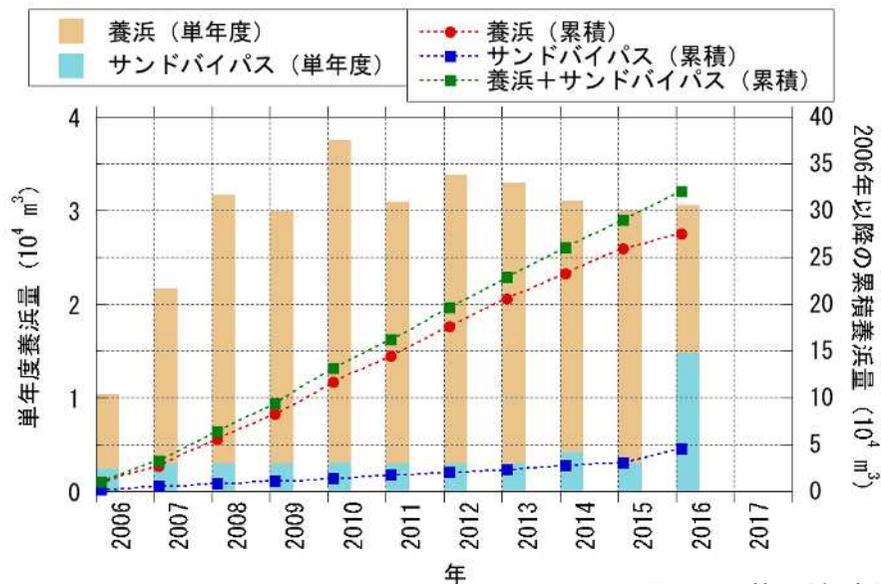
図1.2 茅ヶ崎 中海岸地区での養浜実績

(a) 養浜範囲

(c) 養浜量

総養浜量  $V=32$ 万  $m^3$ ,  $V=2.9$ 万  $m^3/yr$  (2006年~2016年の平均)

2006年1月~2016年3月までの総養浜量 32万 $m^3$

(d) 養浜材の粒度組成

礫37.9%, 粗砂12.1%, 中砂25.6%, 細砂17.1%, シルト7.3%

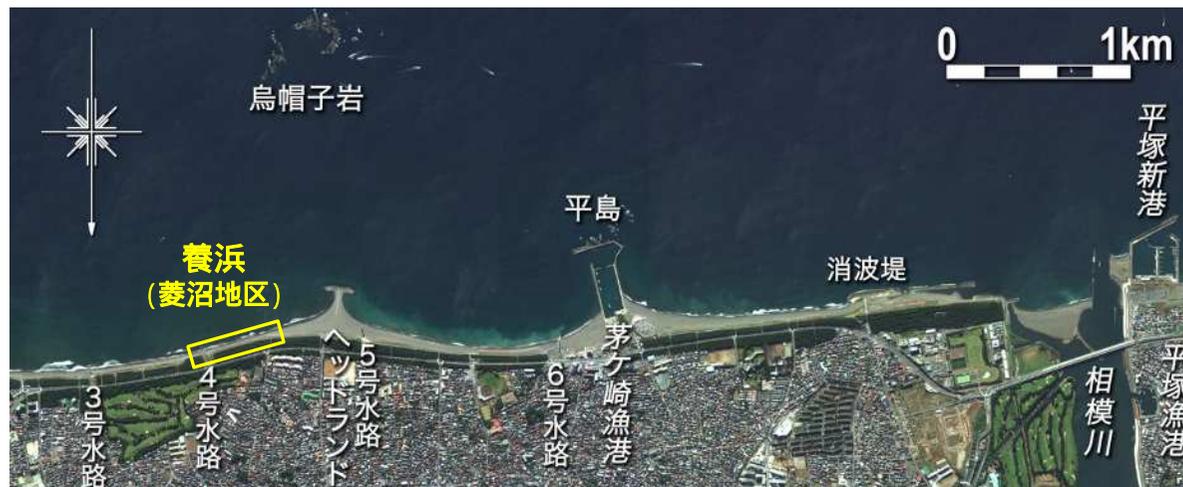
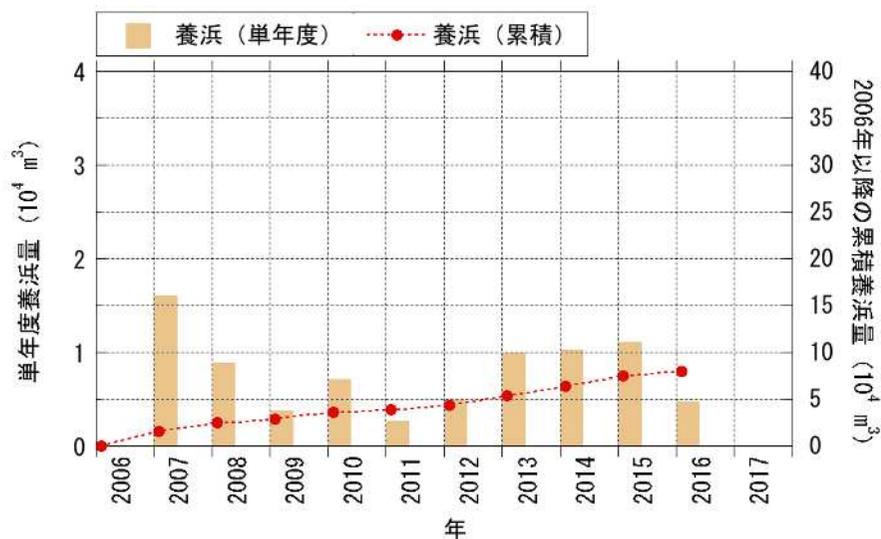
図1.3 茅ヶ崎 菱沼地区での養浜実績

(a) 養浜範囲

(c) 養浜量

総養浜量  $V=8.0$  万  $m^3$ ,  $V=0.7$  万  $m^3/yr$  (2006年~2016年の平均)

(d) 養浜材の粒度組成

礫37.6%, 粗砂12.6%, 中砂20.2%, 細砂22.7%, シルト7.0%

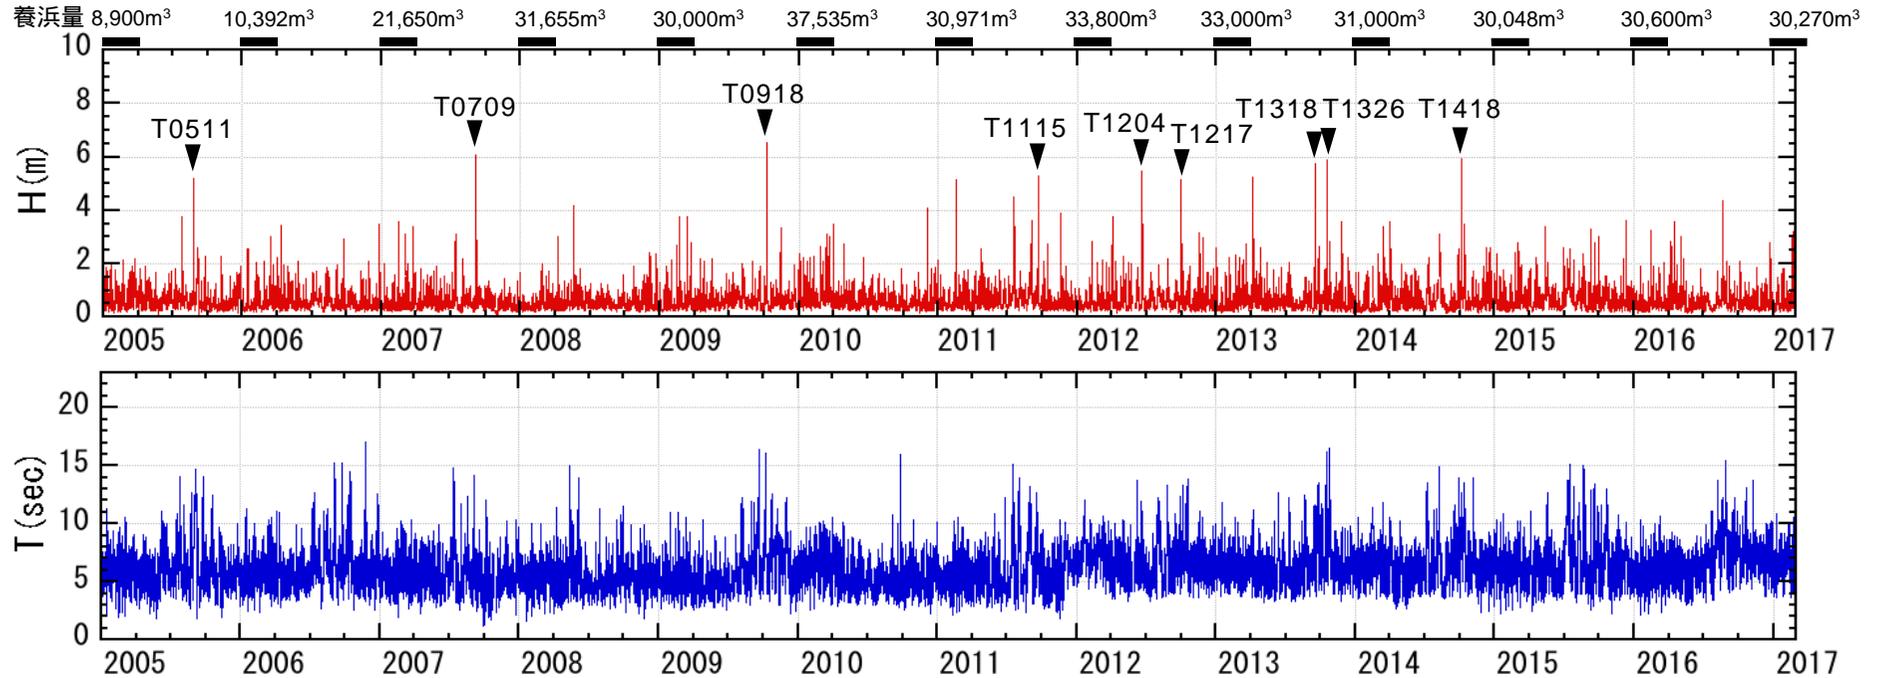
図2.1 平塚観測塔 (h=20m) における波浪観測結果 (2005年1月1日~2017年2月28日)

30年確率波 (計画波浪)  
 $H_o' = 8.70\text{m}$ ,  $T_o = 12.6\text{s}$

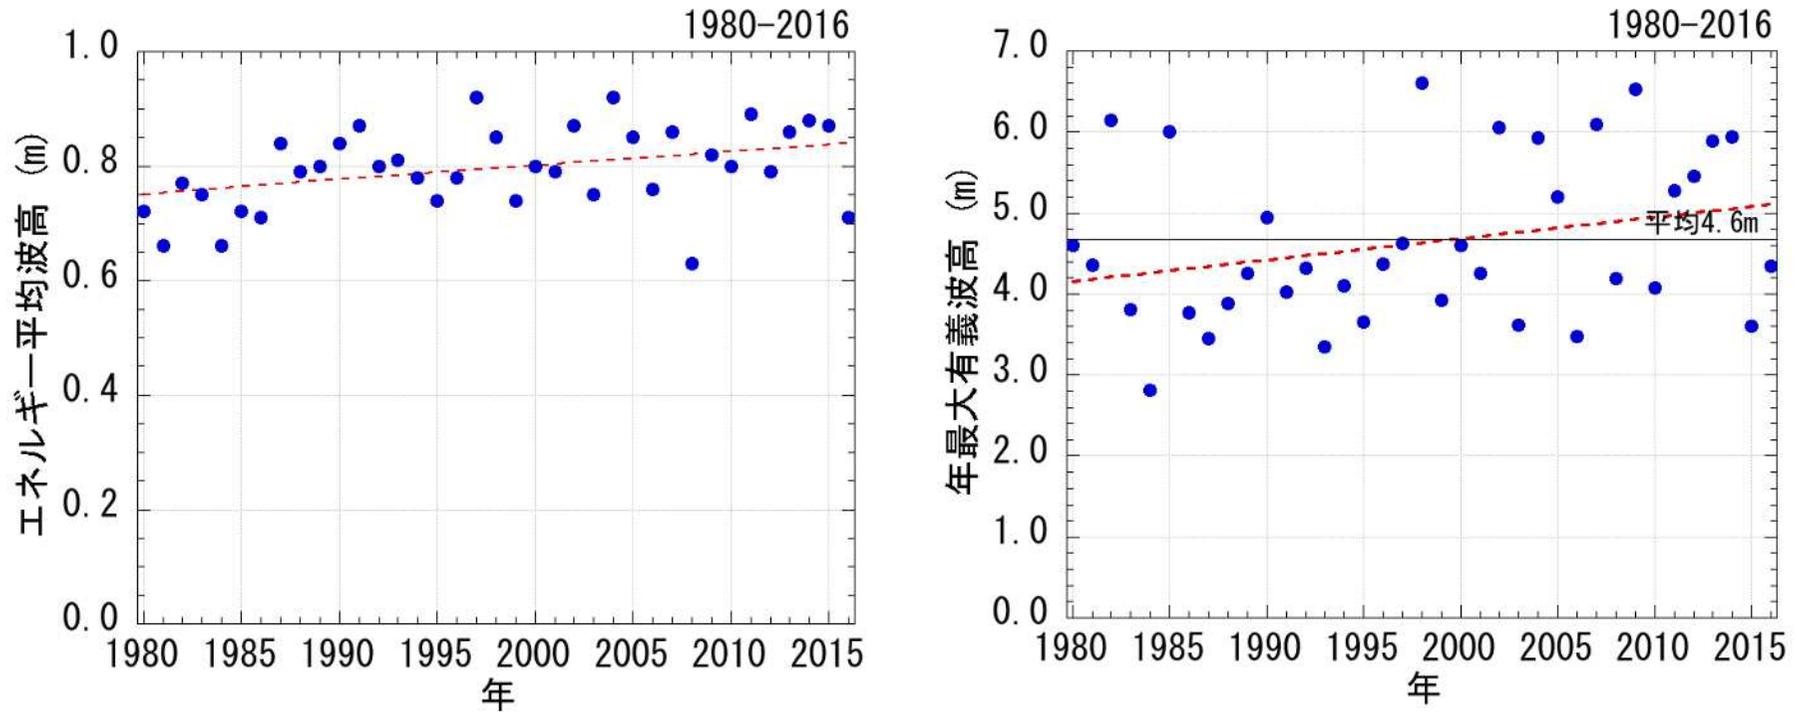
近年は高波浪が多く来襲し、年間のエネルギー平均波高も高い傾向であったが、2015年、2016年は比較的静穏であった。

図2.2 平塚観測塔 (h=20m) における波浪観測結果の長期的な変化 (1980年~2016年)

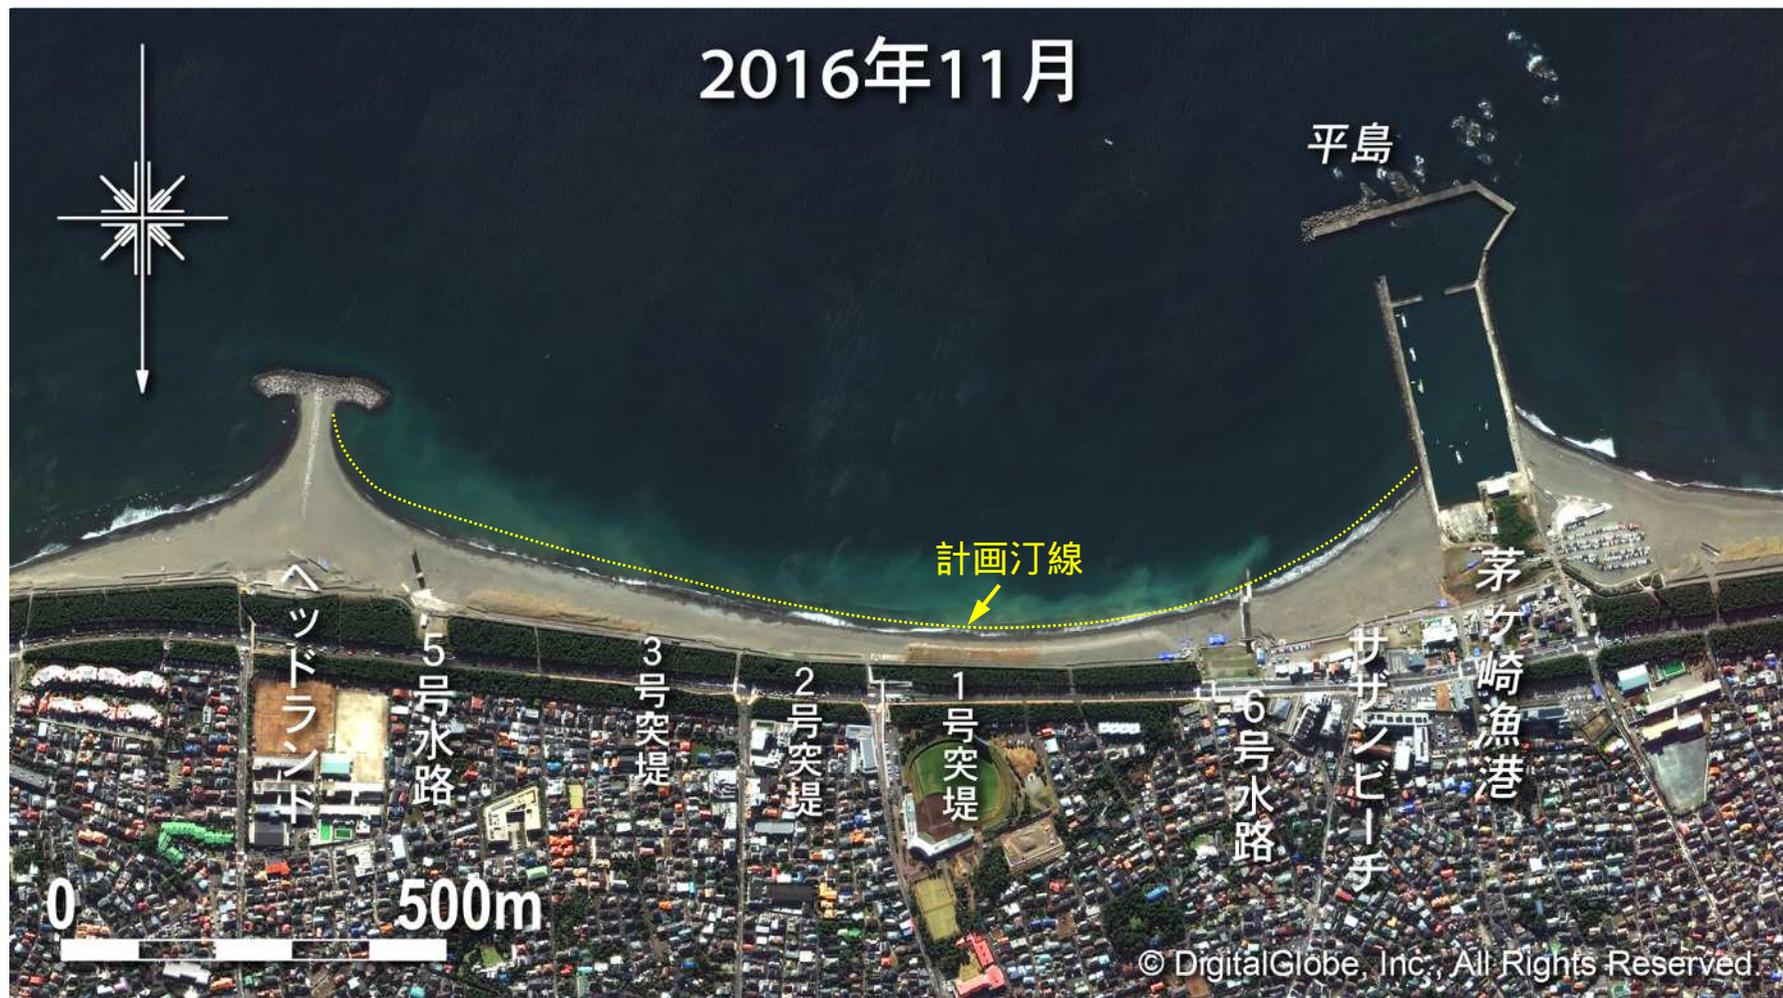
計画汀線：浜幅が最も狭い海岸中央部で自転車道（護岸）法肩から汀線まで50m確保．

図3.1 空中写真による海岸の経年変化（2005年10月～2016年11月）

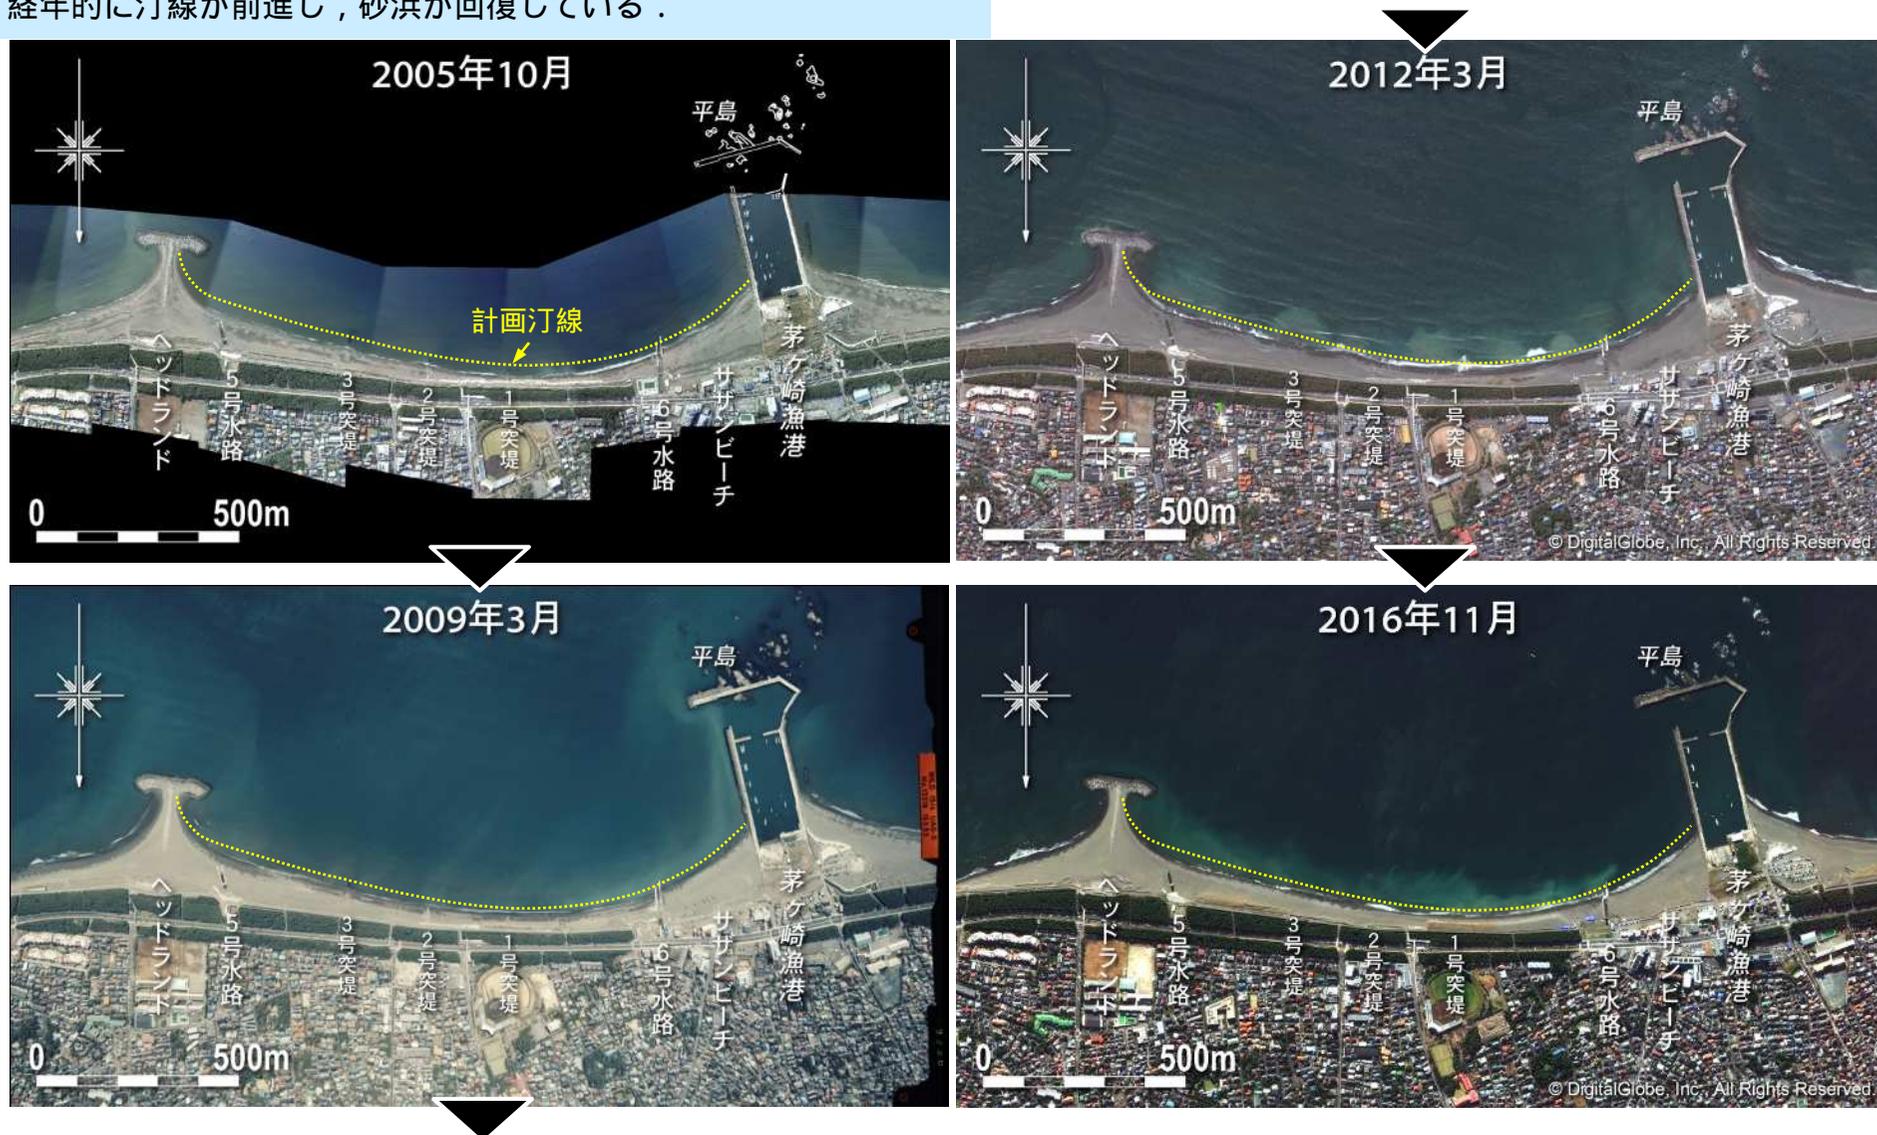
経年的に汀線が前進し、砂浜が回復している。

図3.2 空中写真による海岸の経年変化（2005年10月～2016年11月）

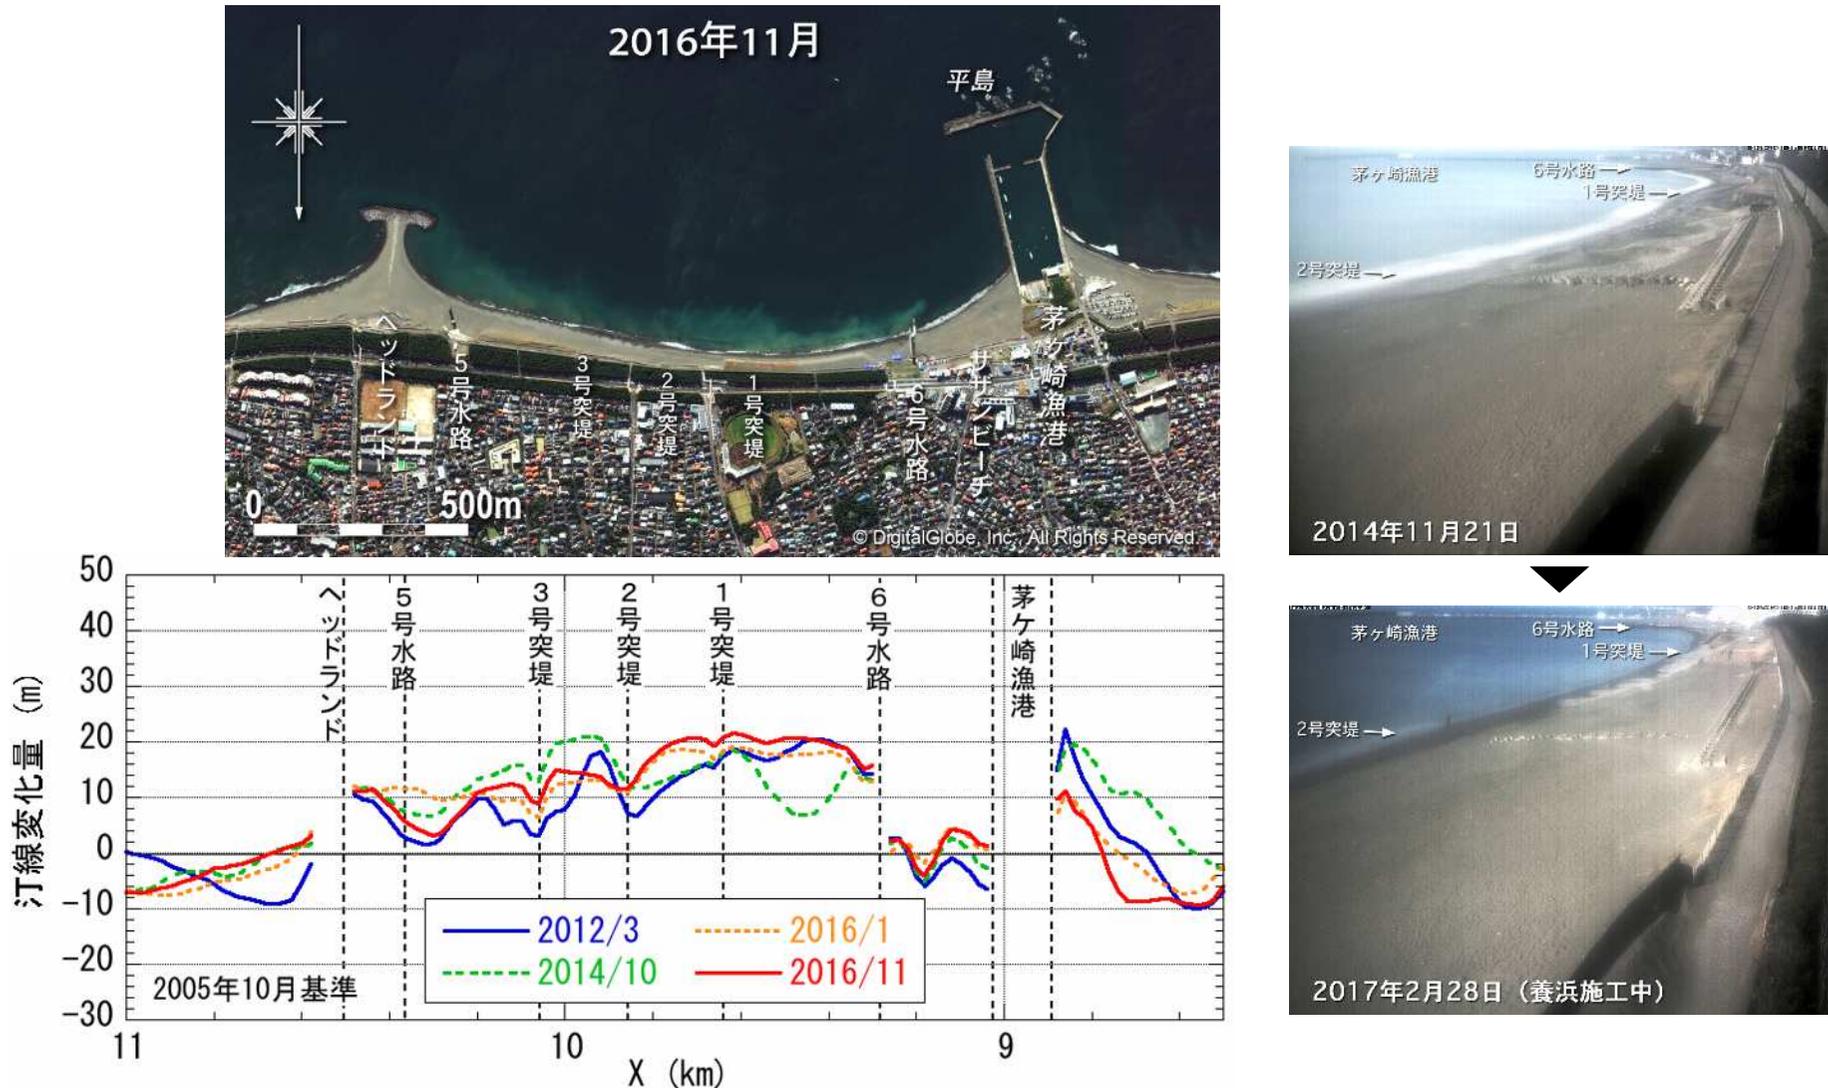
養浜の継続により、2016年11月までに、6号水路～ヘッドランド間で10～20m程度の汀線前進した（海岸中央部では、2016年1月に比べて4 m程度前進）。一方、6号水路がサザンビーチへの養浜材の移動を制御し、サザンビーチは安定している。

図3.3 茅ヶ崎中海岸の汀線変化量 (2005年基準)

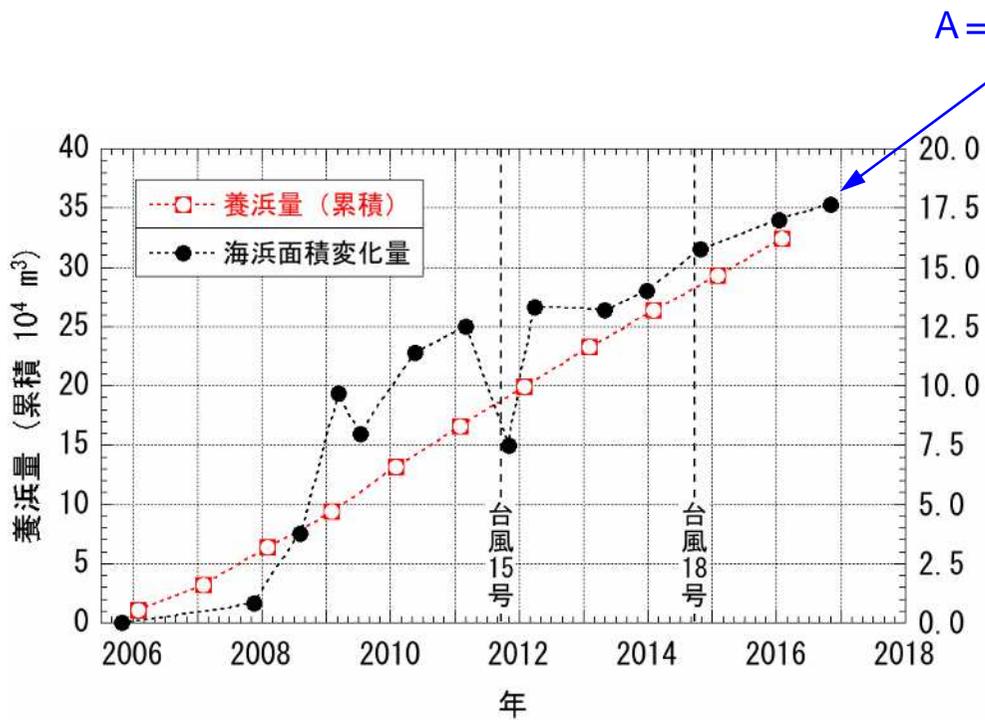
2005年10月～2016年11月までの茅ヶ崎中海岸全域（約1.4km）の海浜面積は増加傾向にあり，変化量は1.75万 m<sup>2</sup>。

図3.4 茅ヶ崎漁港～ヘッドランド間の実績養浜量と海浜面積変化量（2005年基準）

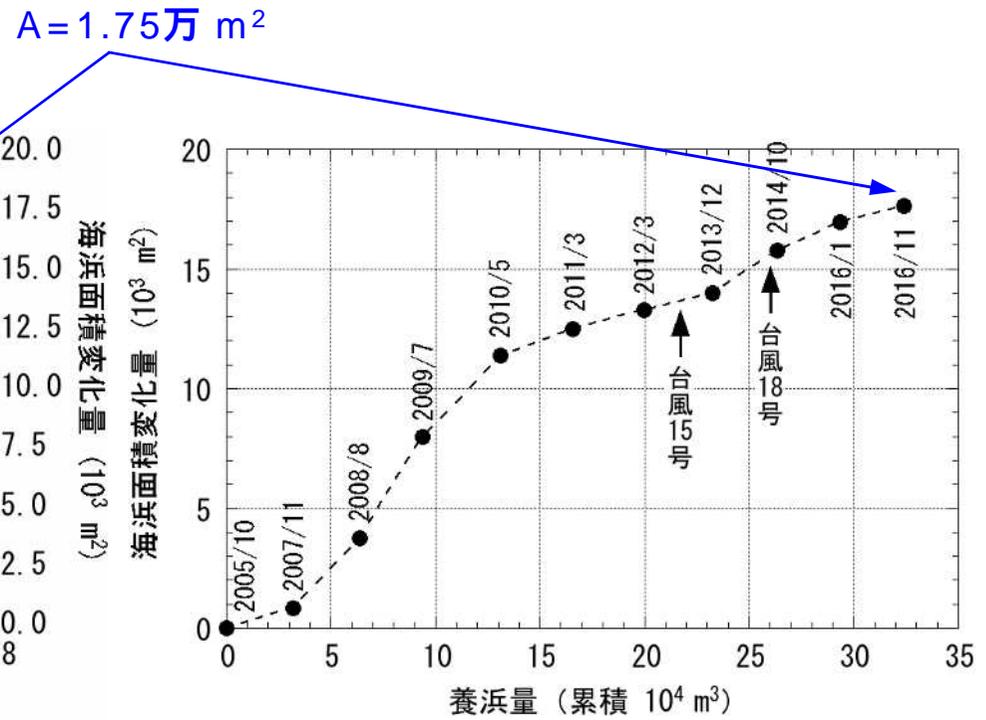
図3.5 茅ヶ崎漁港～ヘッドランド間の実績養浜量と海浜面積変化量の関係（2005年基準）

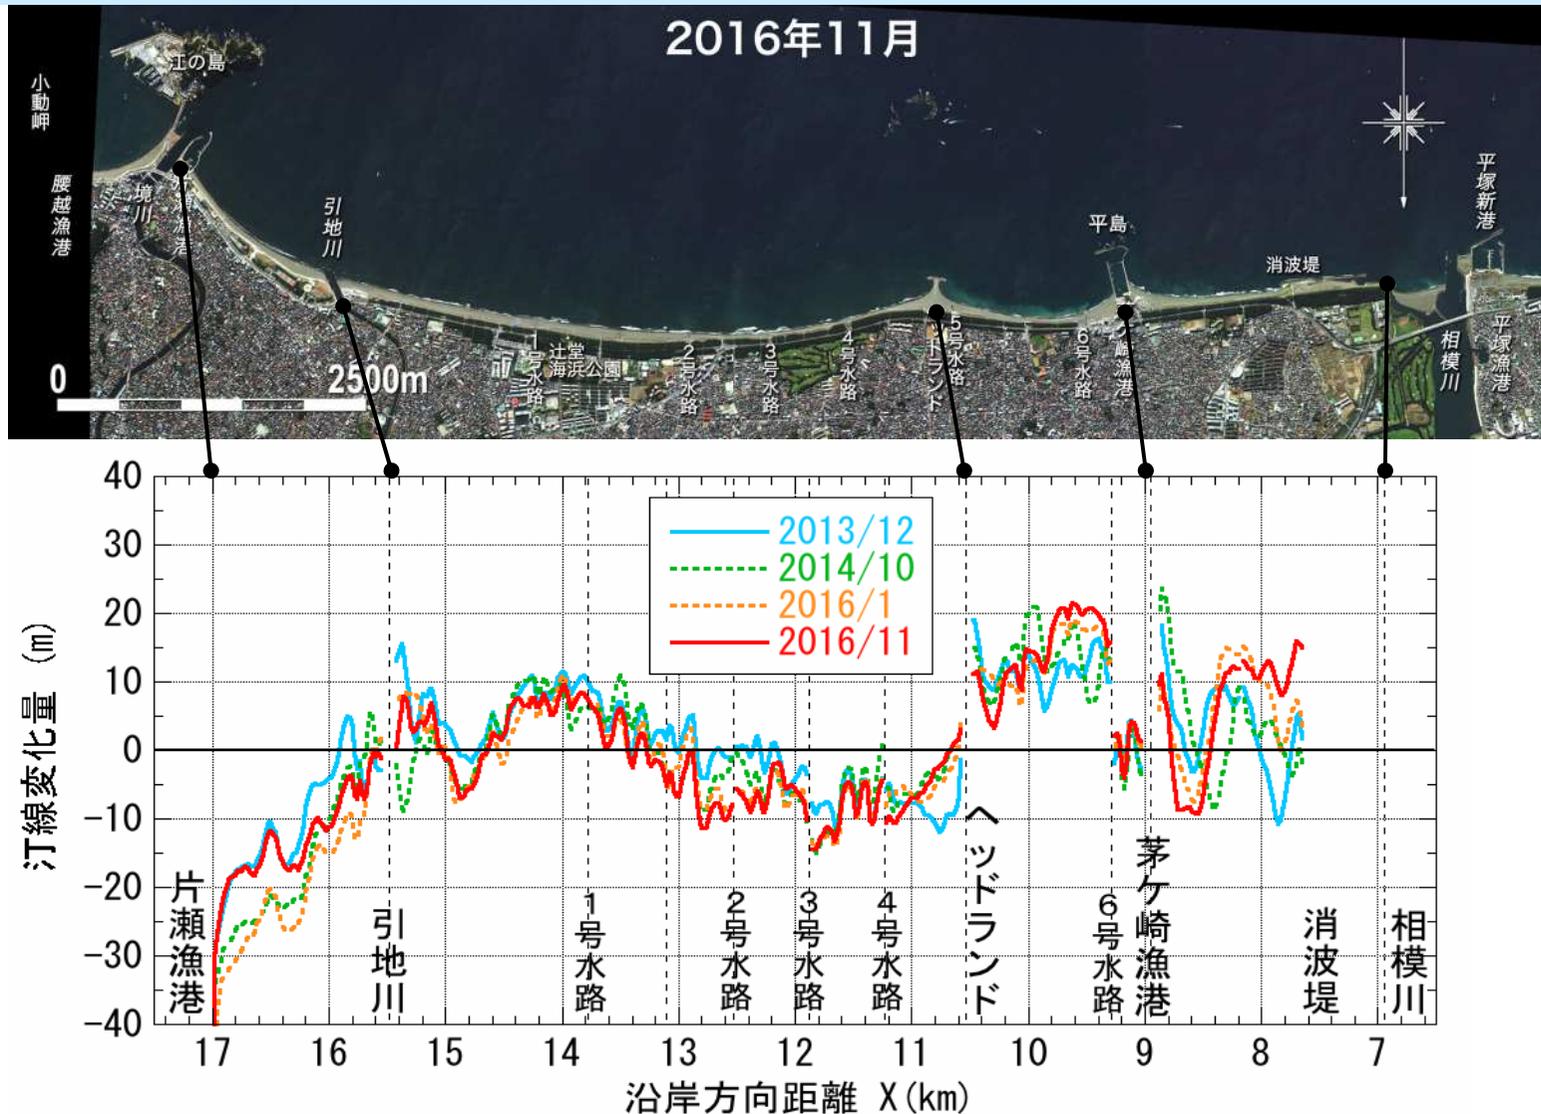
茅ヶ崎中海岸では著しく汀線前進．一方，ヘッドランド東側，片瀬漁港西側で著しい汀線後退が経年的に起きている．

図3.6 湘南海岸全域の汀線変化量 (2005年基準)

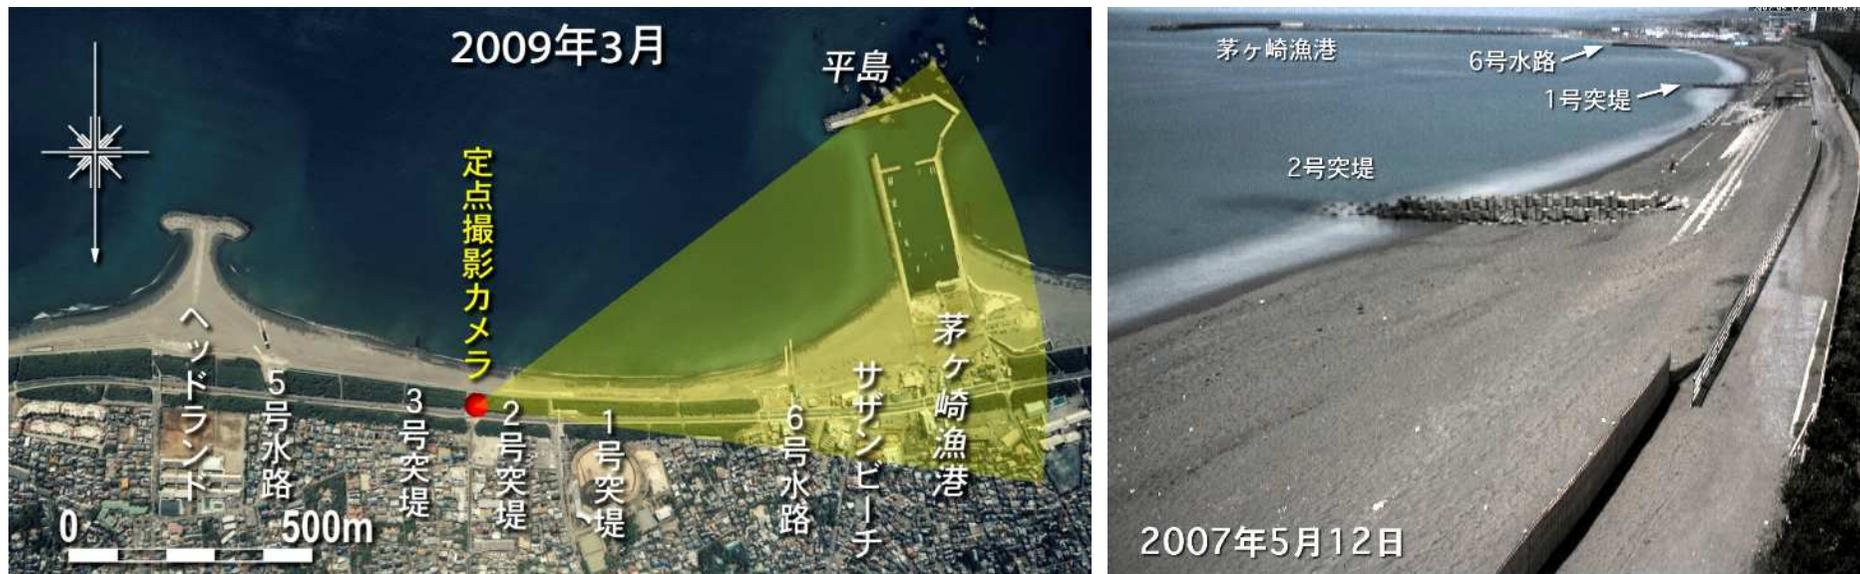
撮影開始：2007年1月30日～

撮影時間：6時～18時/日 毎正時50秒

解析方法：T.P.±0m，H<0.5mの連続撮影時間の平均化

図3.7 定点カメラの設置地点の撮影範囲

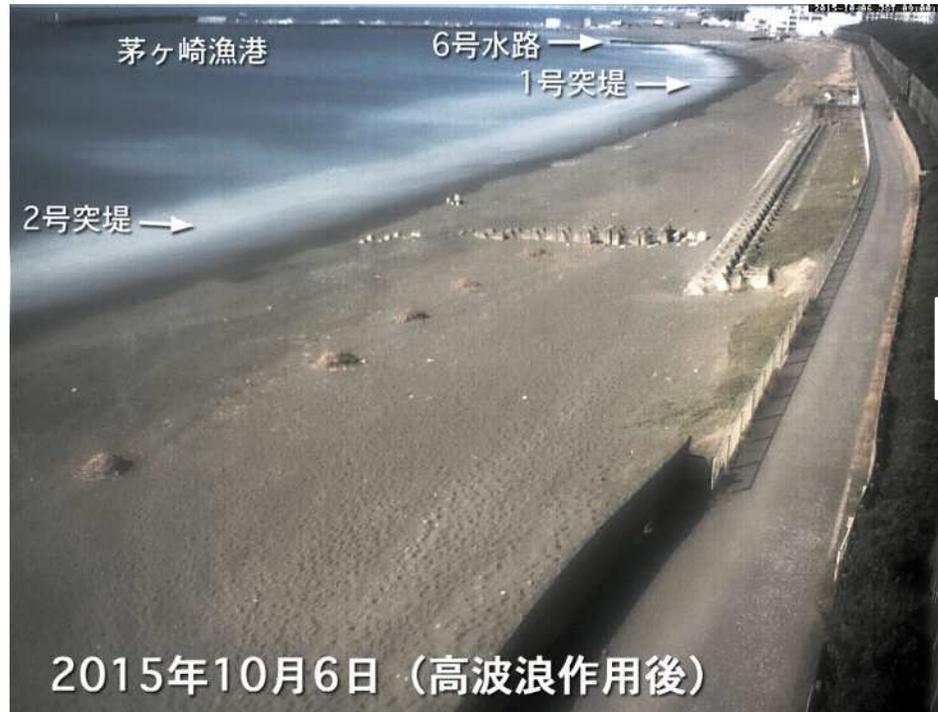
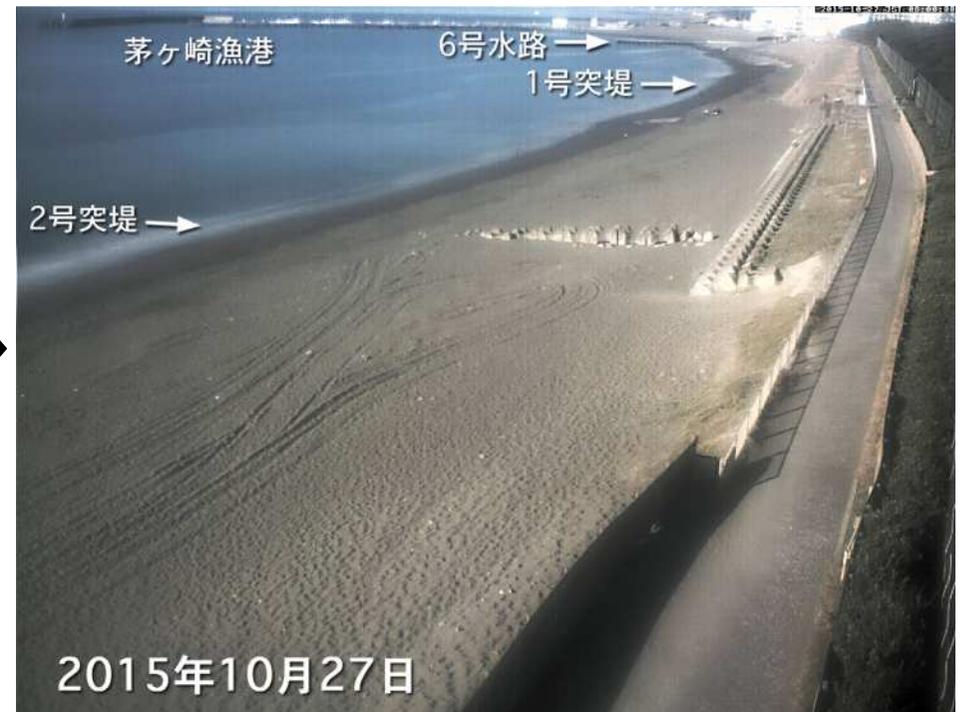
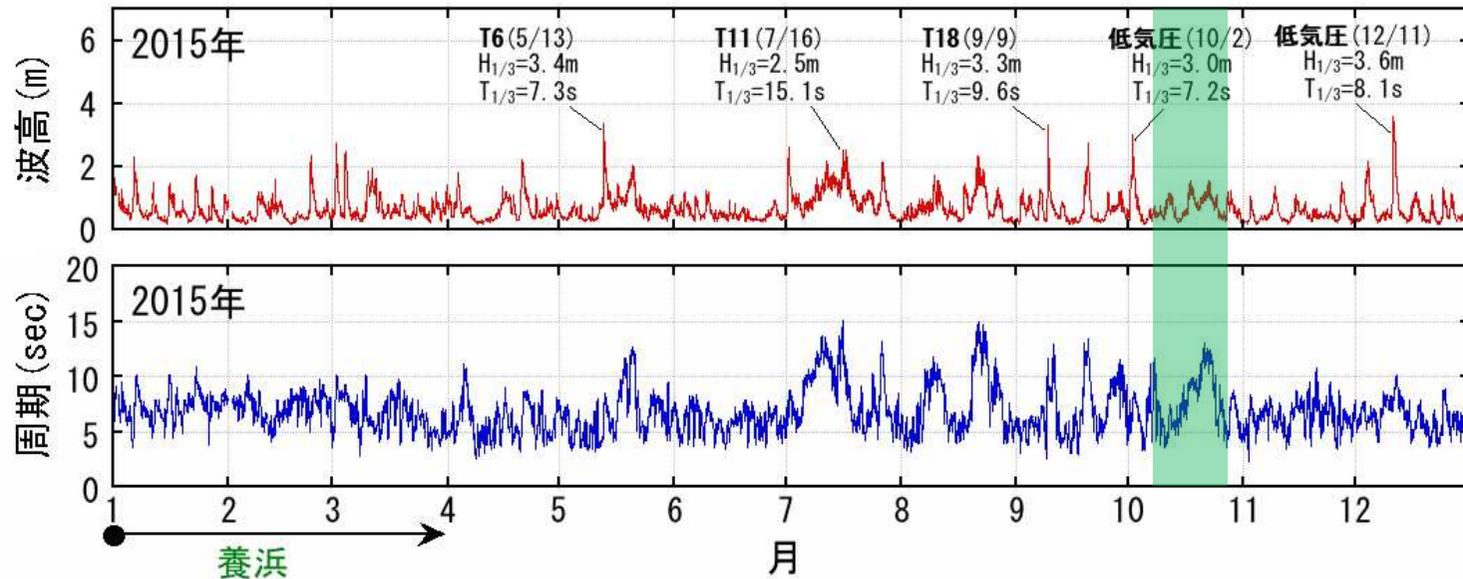
低気圧による高波浪作用後，周期の長い波浪が長時間作用したことにより，前浜は砂で覆われ，滑らかな汀線形状となった。

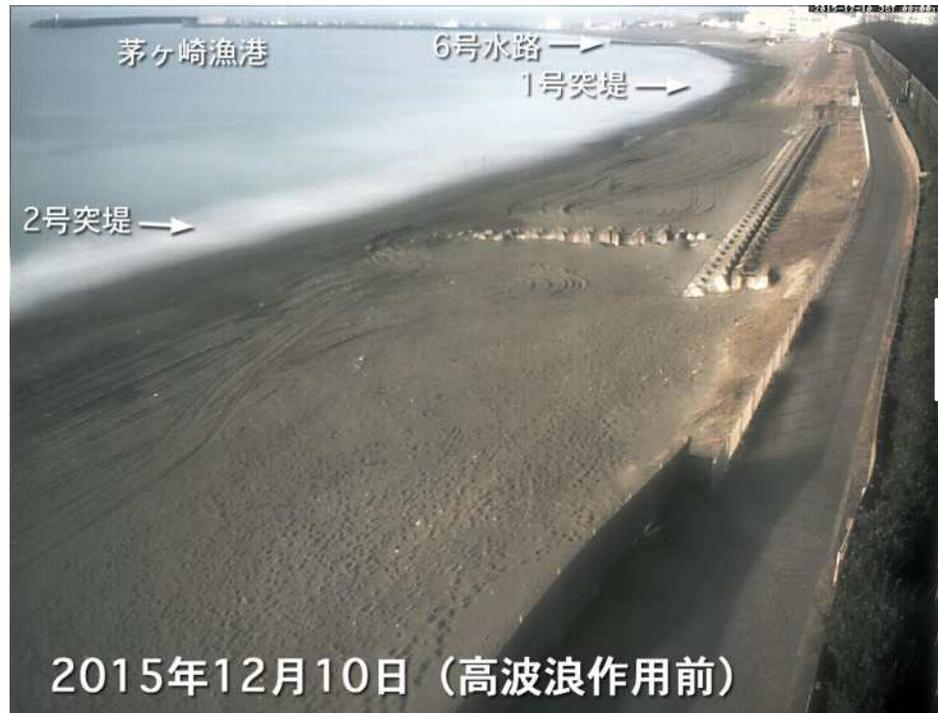
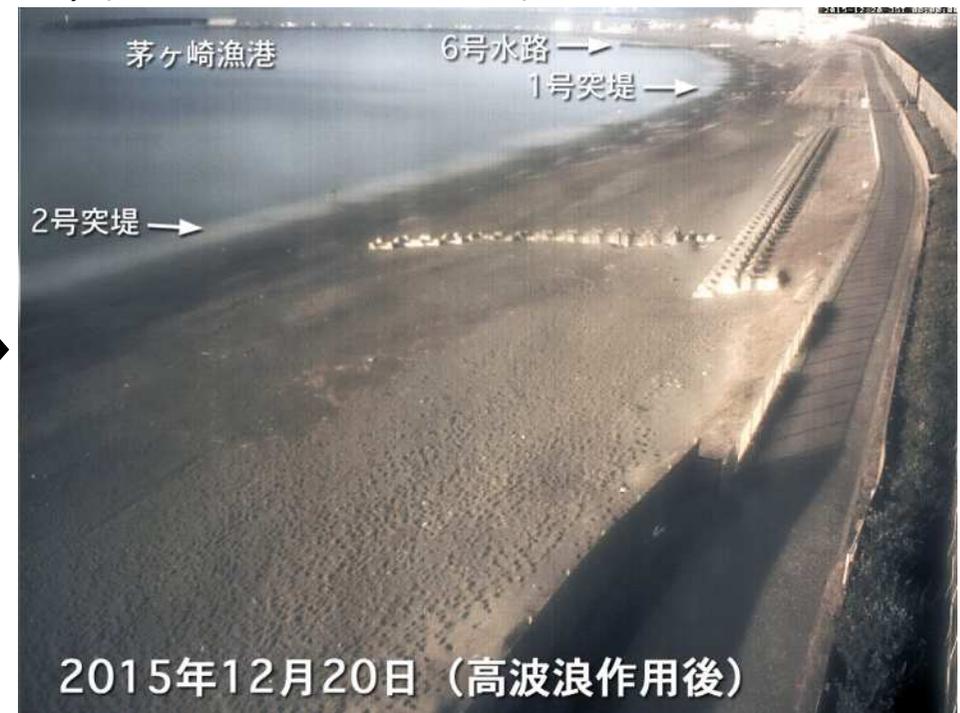
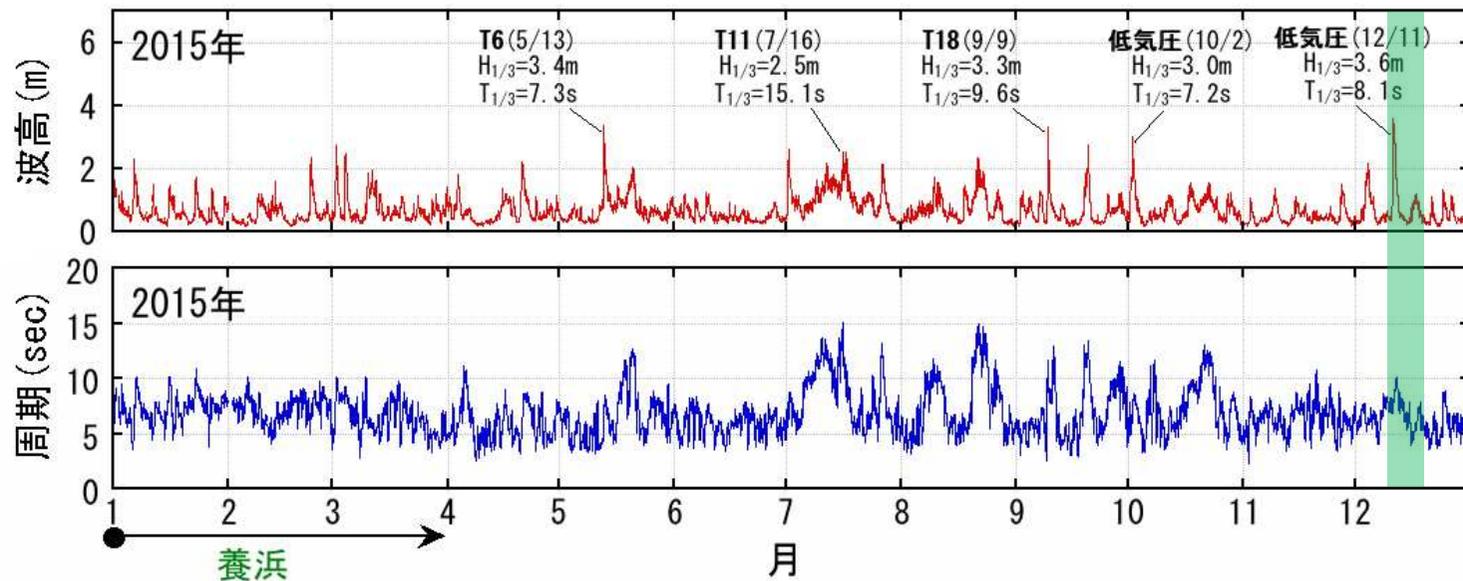
低気圧による高波浪作用後（周期の比較的短い波が短時間作用），前浜の地盤高がやや低下し，2号突堤先端が露出した．

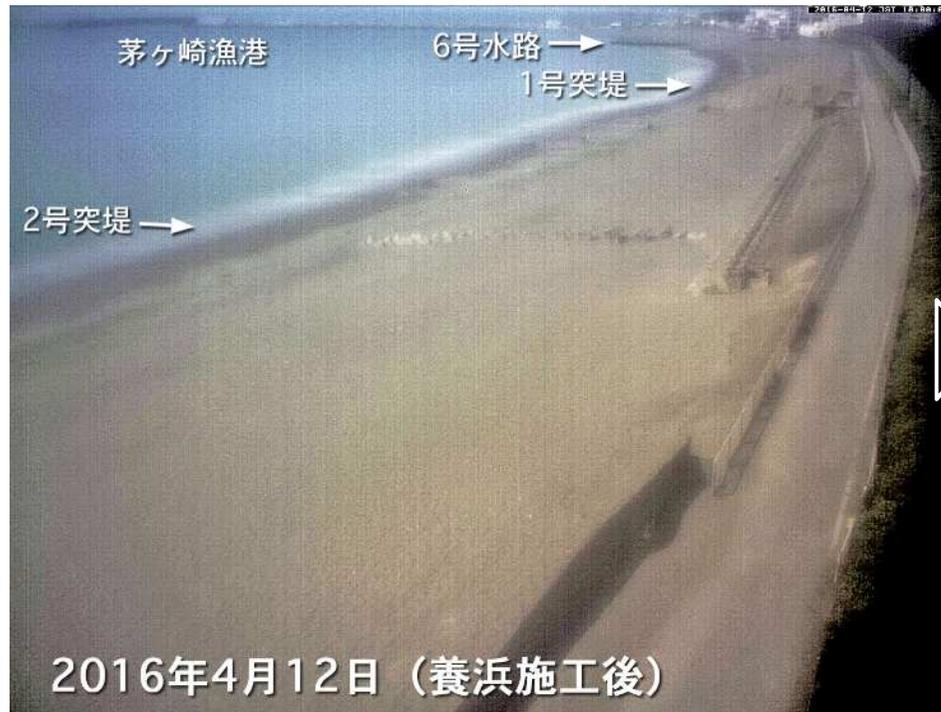
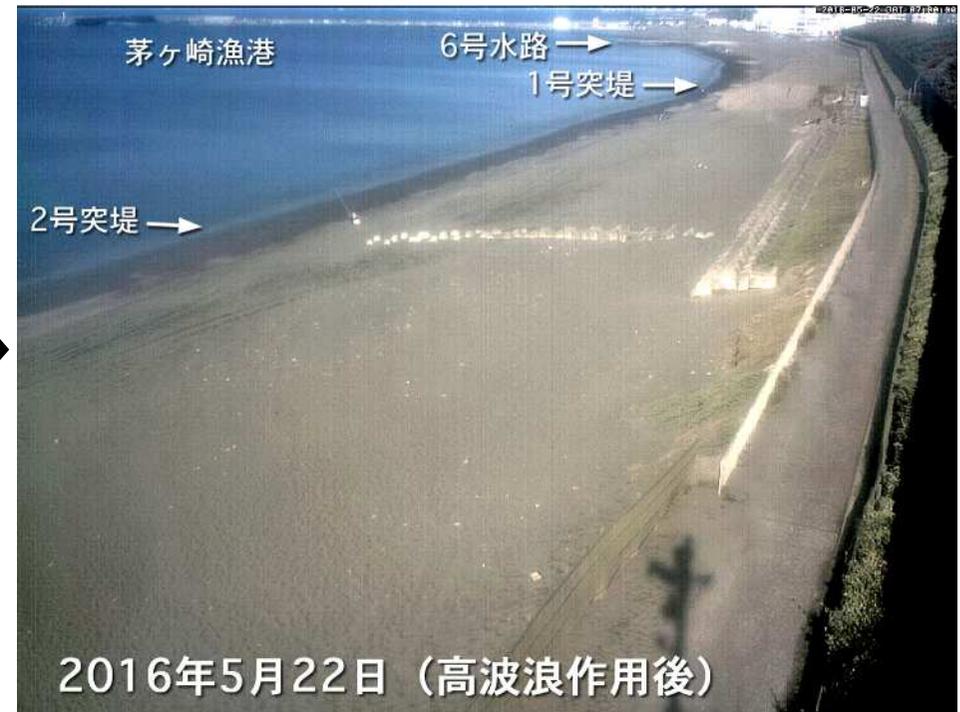
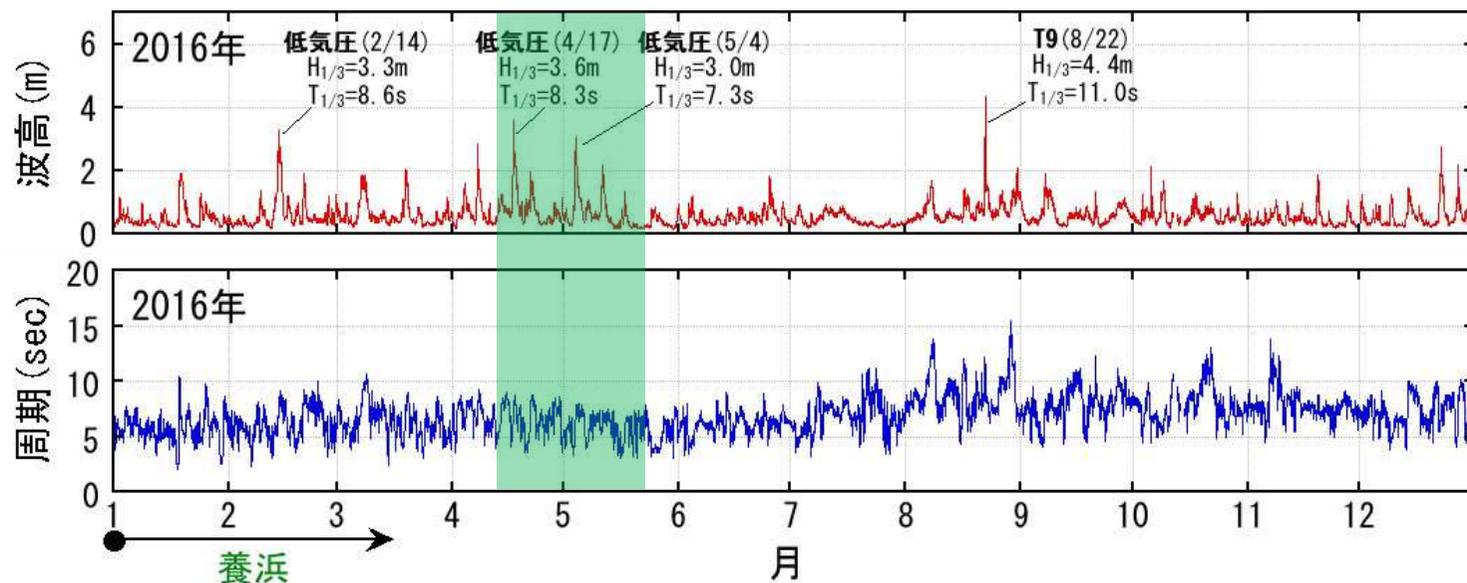
低気圧による有義波高3 mを越える高波浪が2回作用したが、汀線形状や前浜状況にはほとんど変化が見られない。
