# 茅ヶ崎中海岸の養浜事業の評価

神奈川県藤沢土木事務所なぎさ河川砂防部

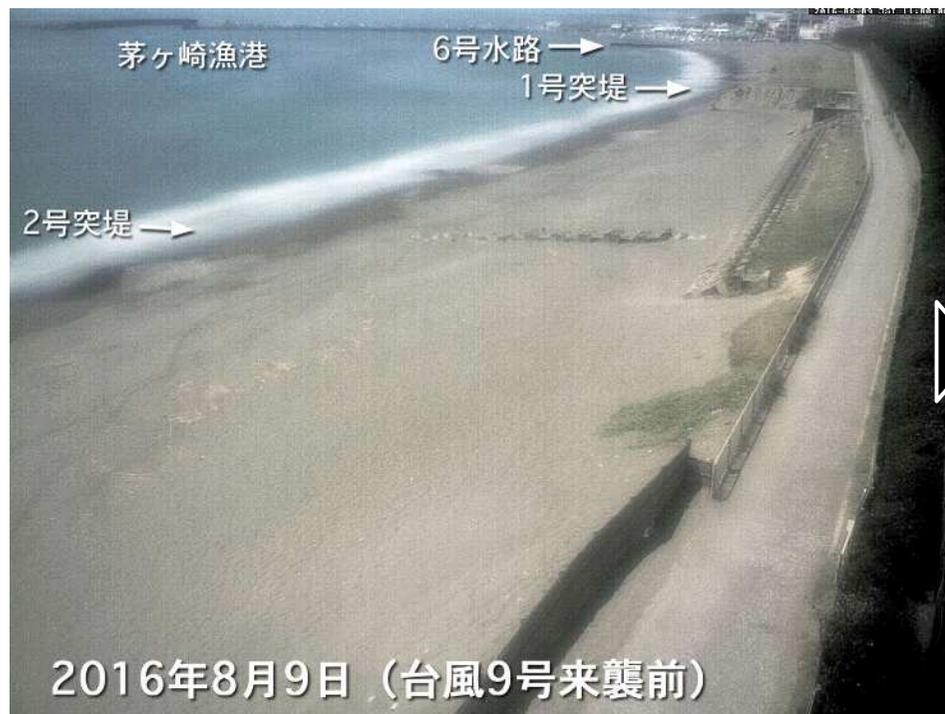
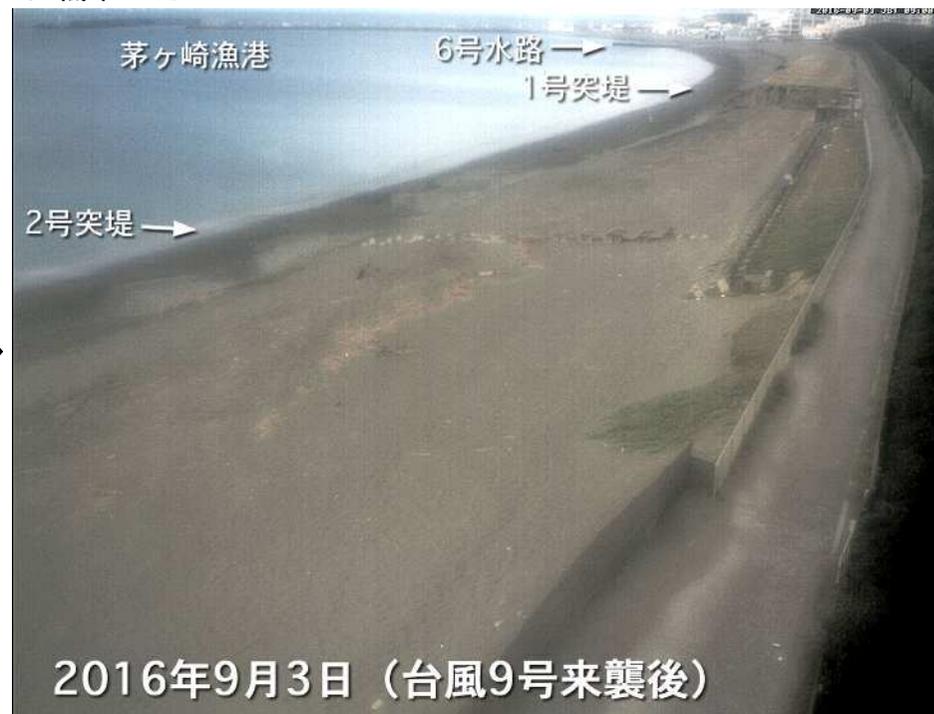
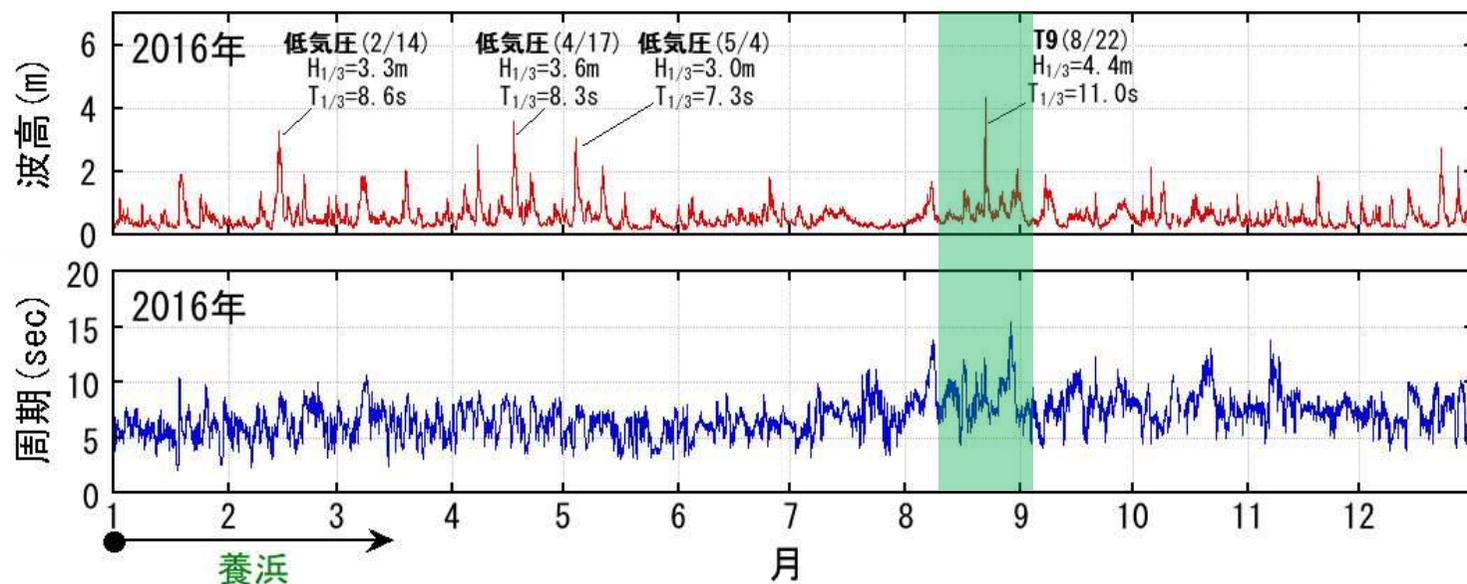
台風9号による高波浪が短時間作用し、前浜の地盤高がわずかに低下した。

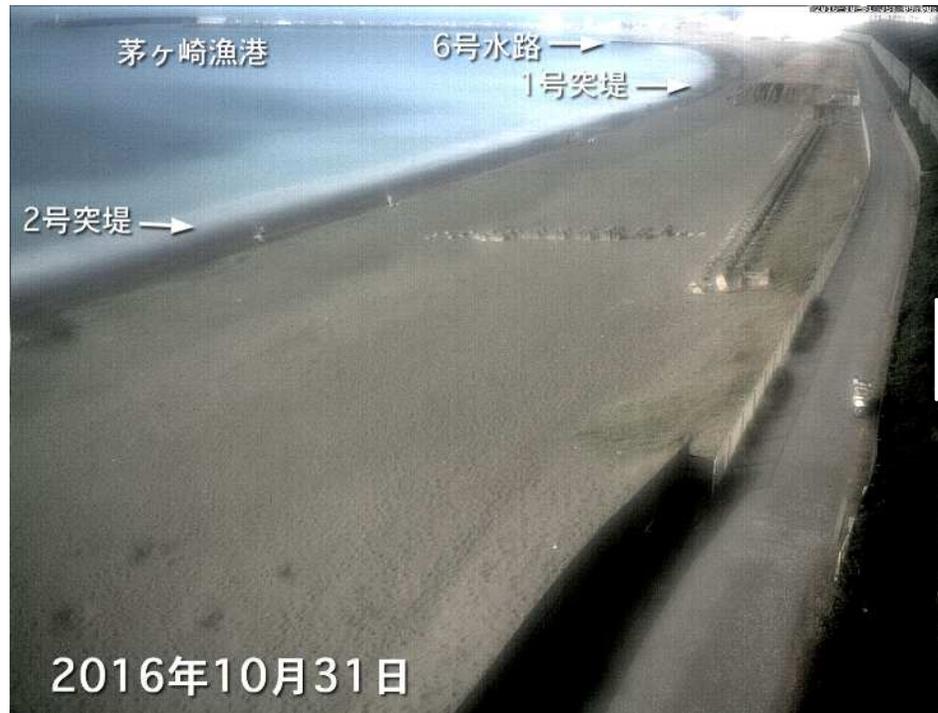
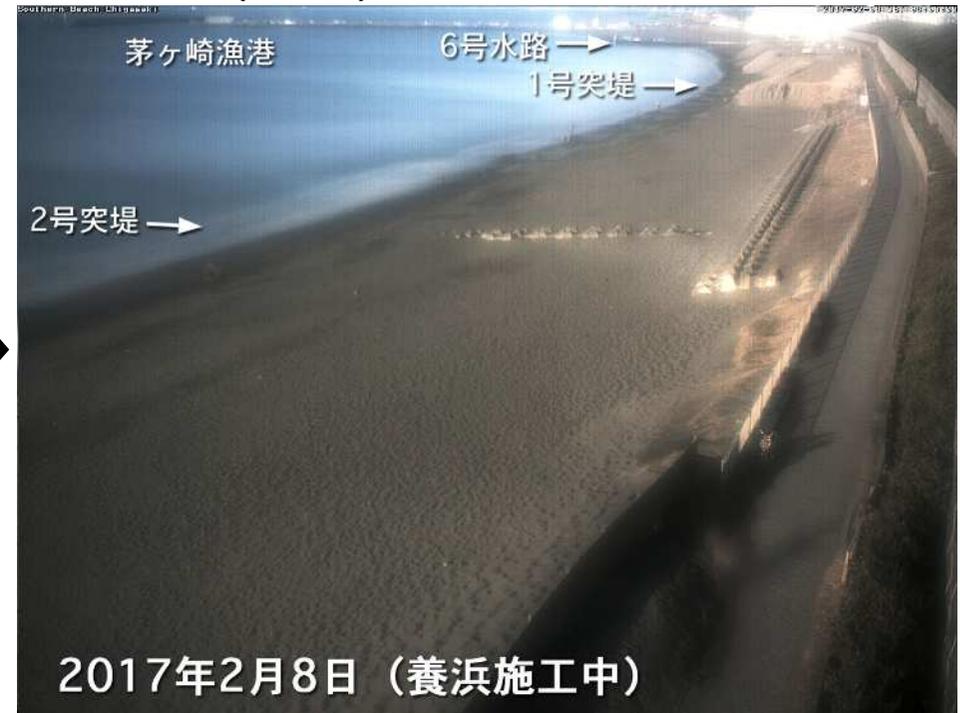
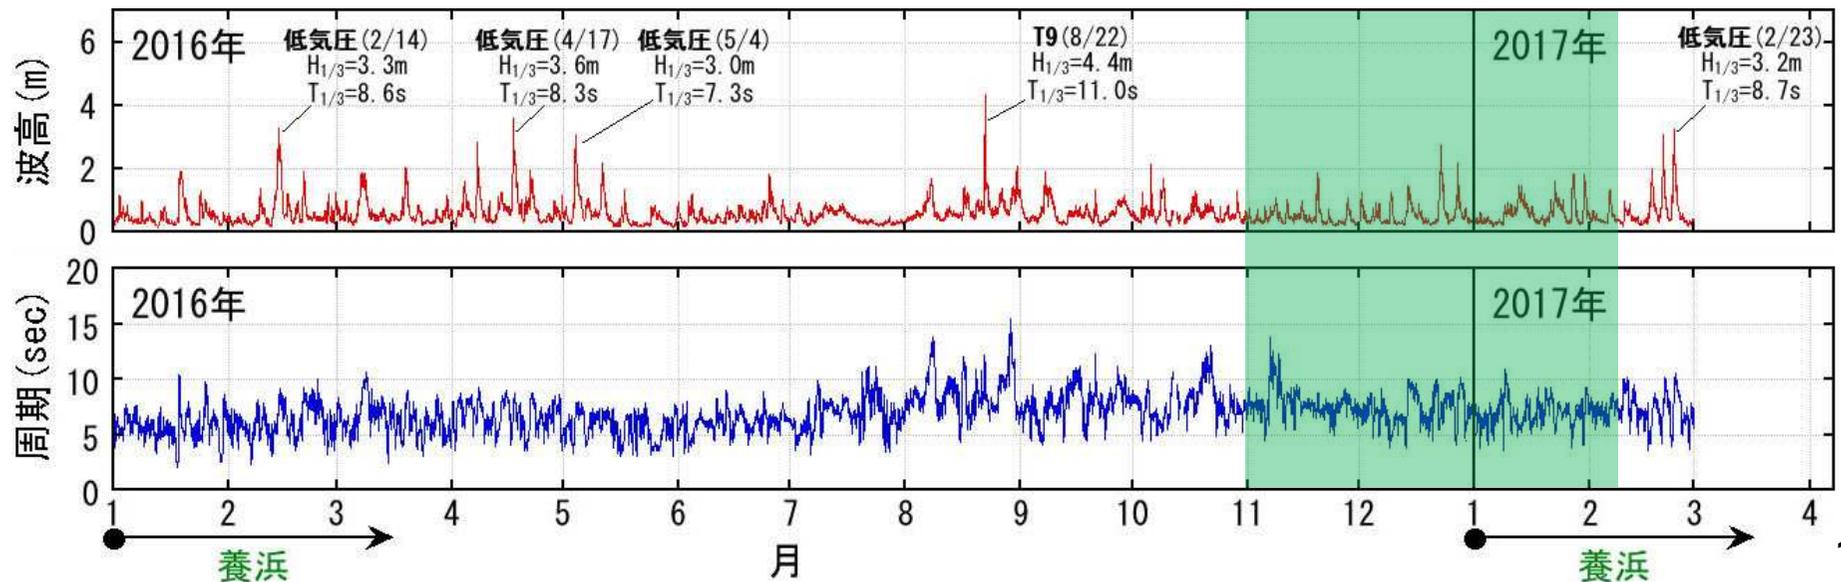
比較的静穏な波浪が続き、汀線位置はほとんど変化せず、前浜には礫の堆積（カスプ）もみられない。

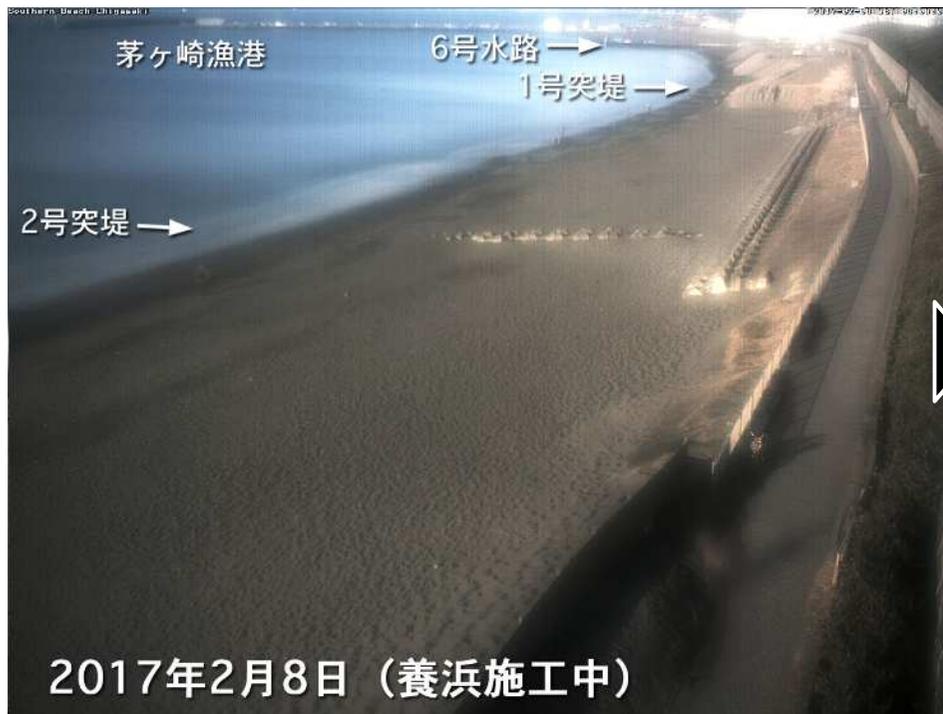
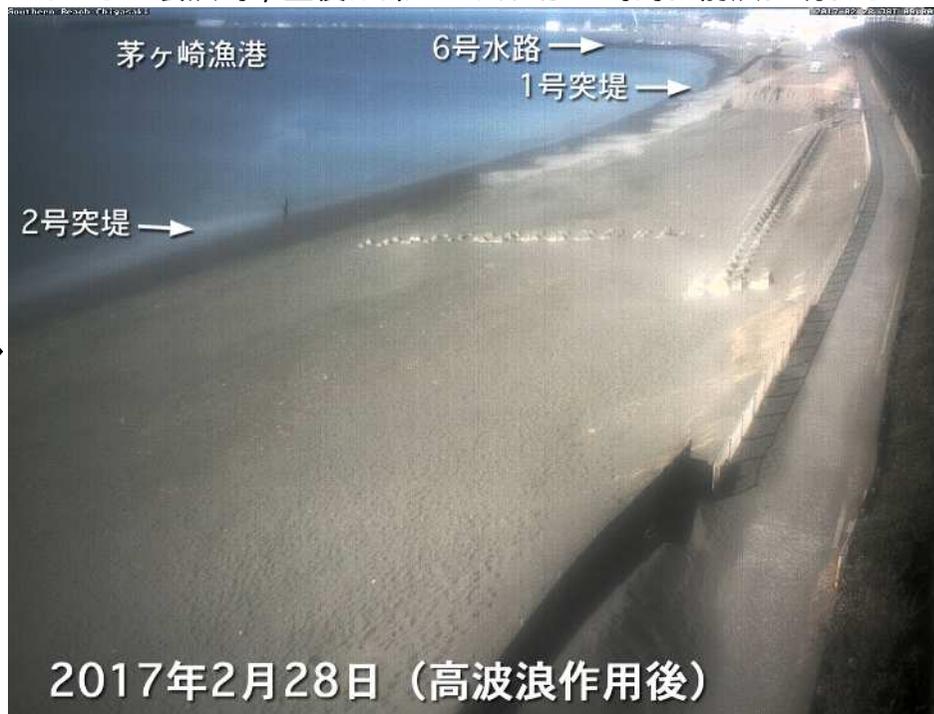
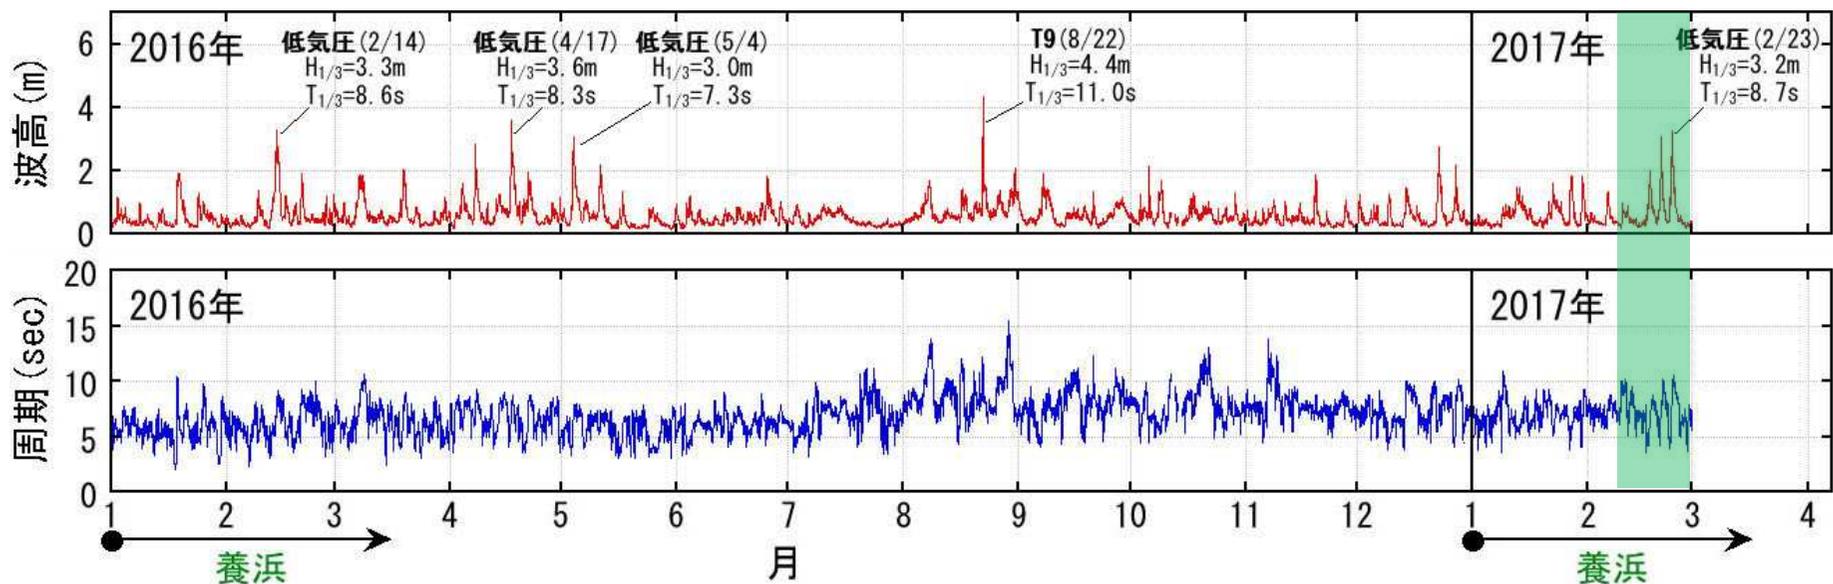
養浜盛土から削られた礫が前浜に沿って2号突堤方面へ移動している。養浜時、直後は礫のカスポが一時的に前浜に現れる。

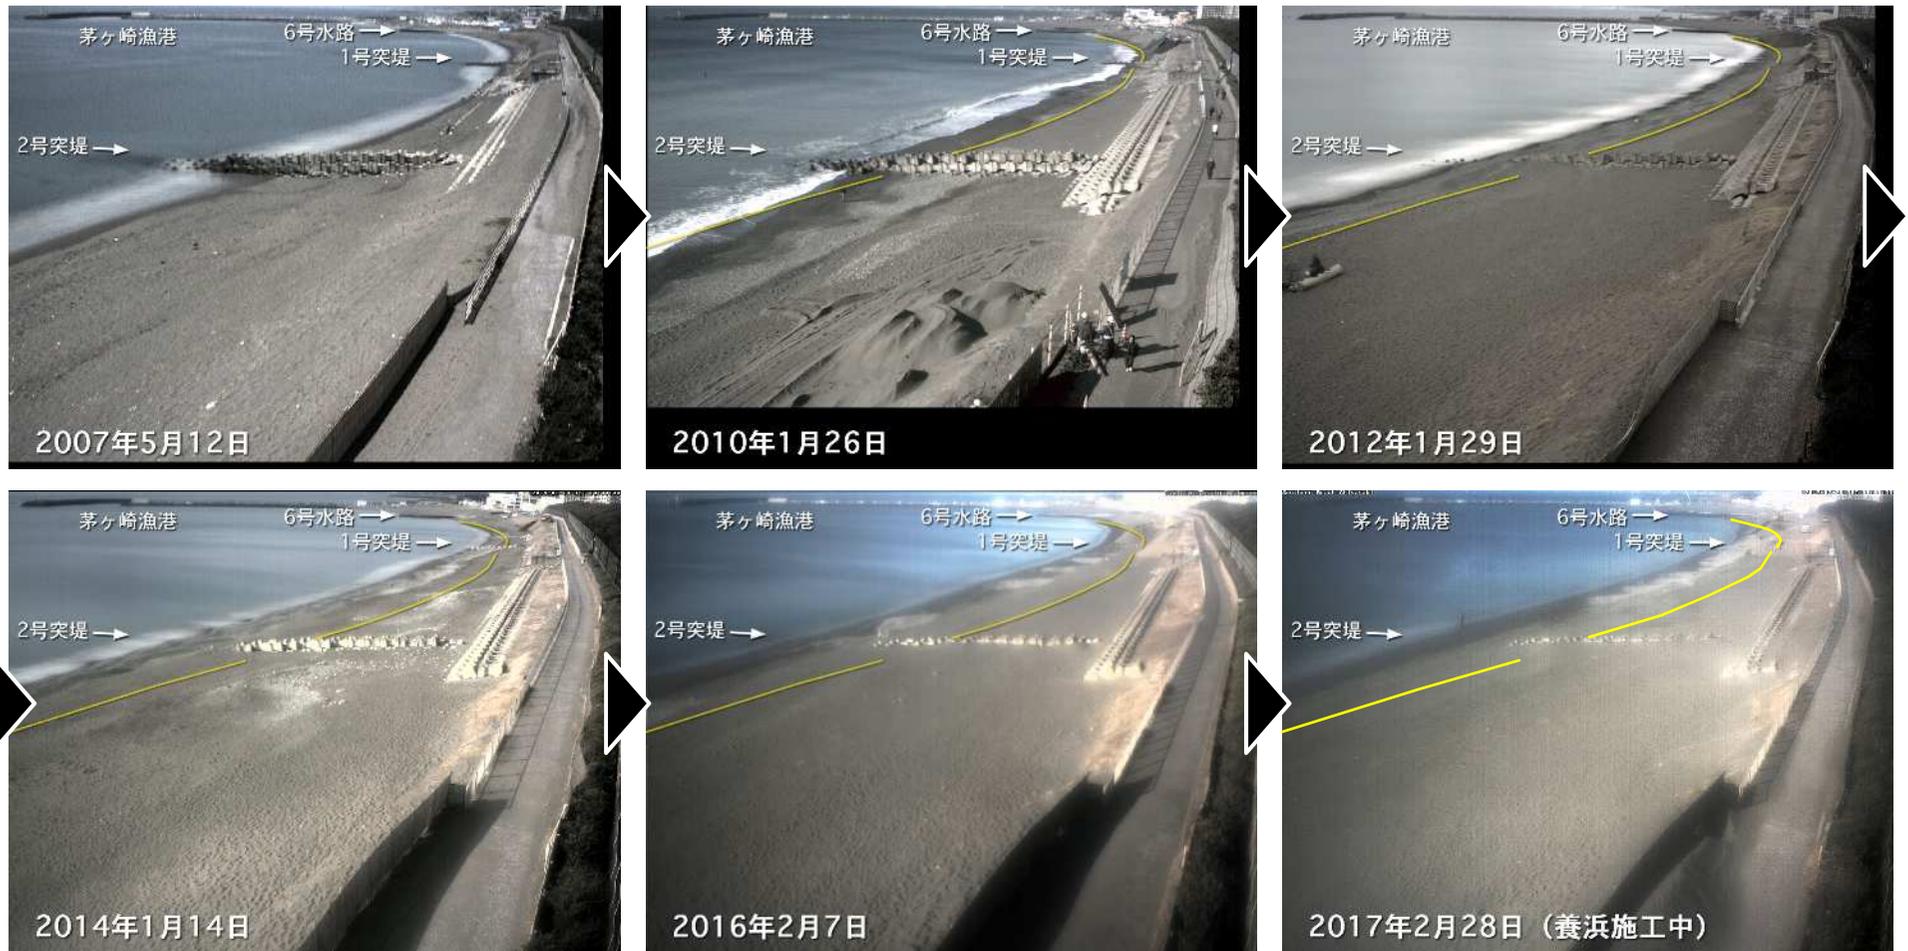
観測開始以降、計32万m<sup>3</sup>の養浜が行われた。この結果、観測開始時に比べて明らかに汀線が前進し、砂浜の地盤高が高くなった。高波浪が作用すると砂浜の高さが低くなるが、汀線付近には礫のカスポが形成され、汀線はほぼ安定している。その後、比較的静穏な時期や、周期の長い波浪が長時間作用すると、前浜に砂が戻り、汀線が滑らかになる。

図3.8 2007年5月12日～2017年2月28日 定点写真の平均化画像 M.S.L.

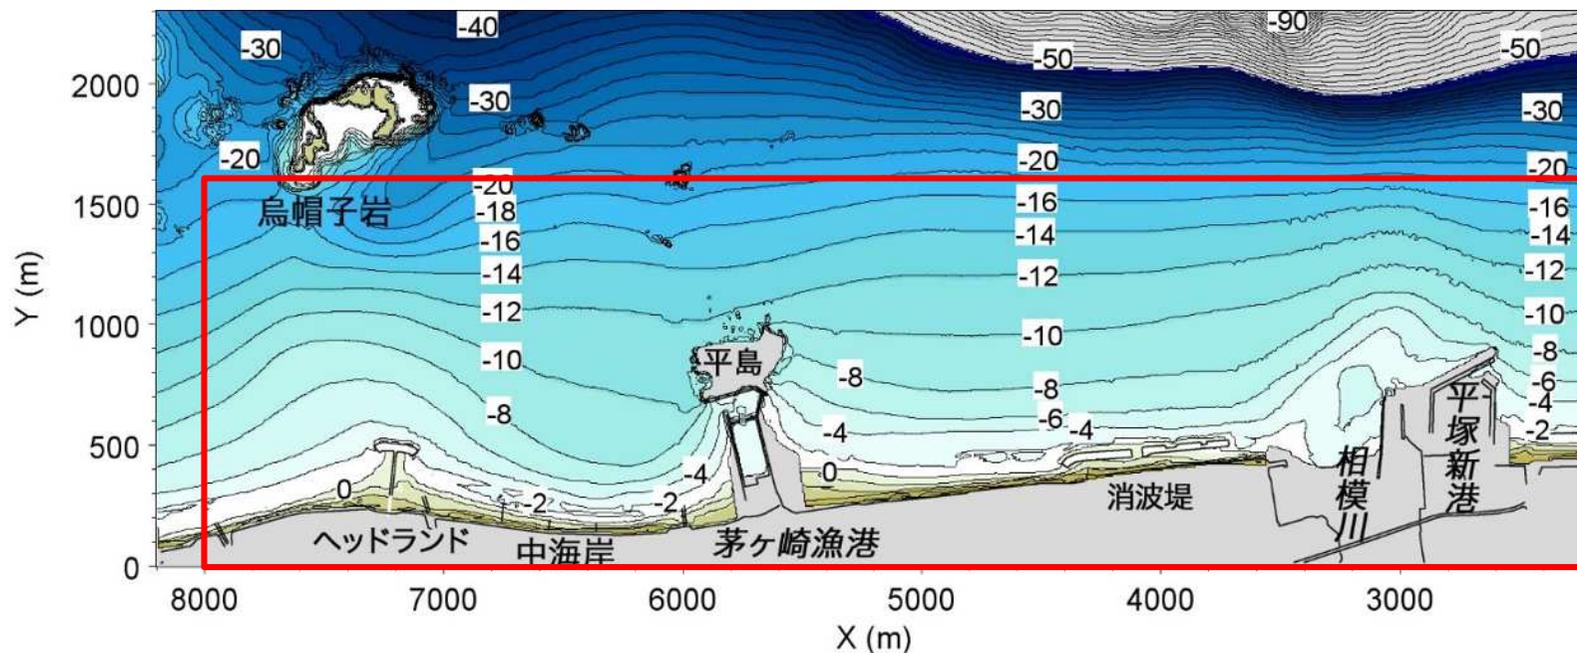
図3.9 深浅測量（NMB測量）の範囲

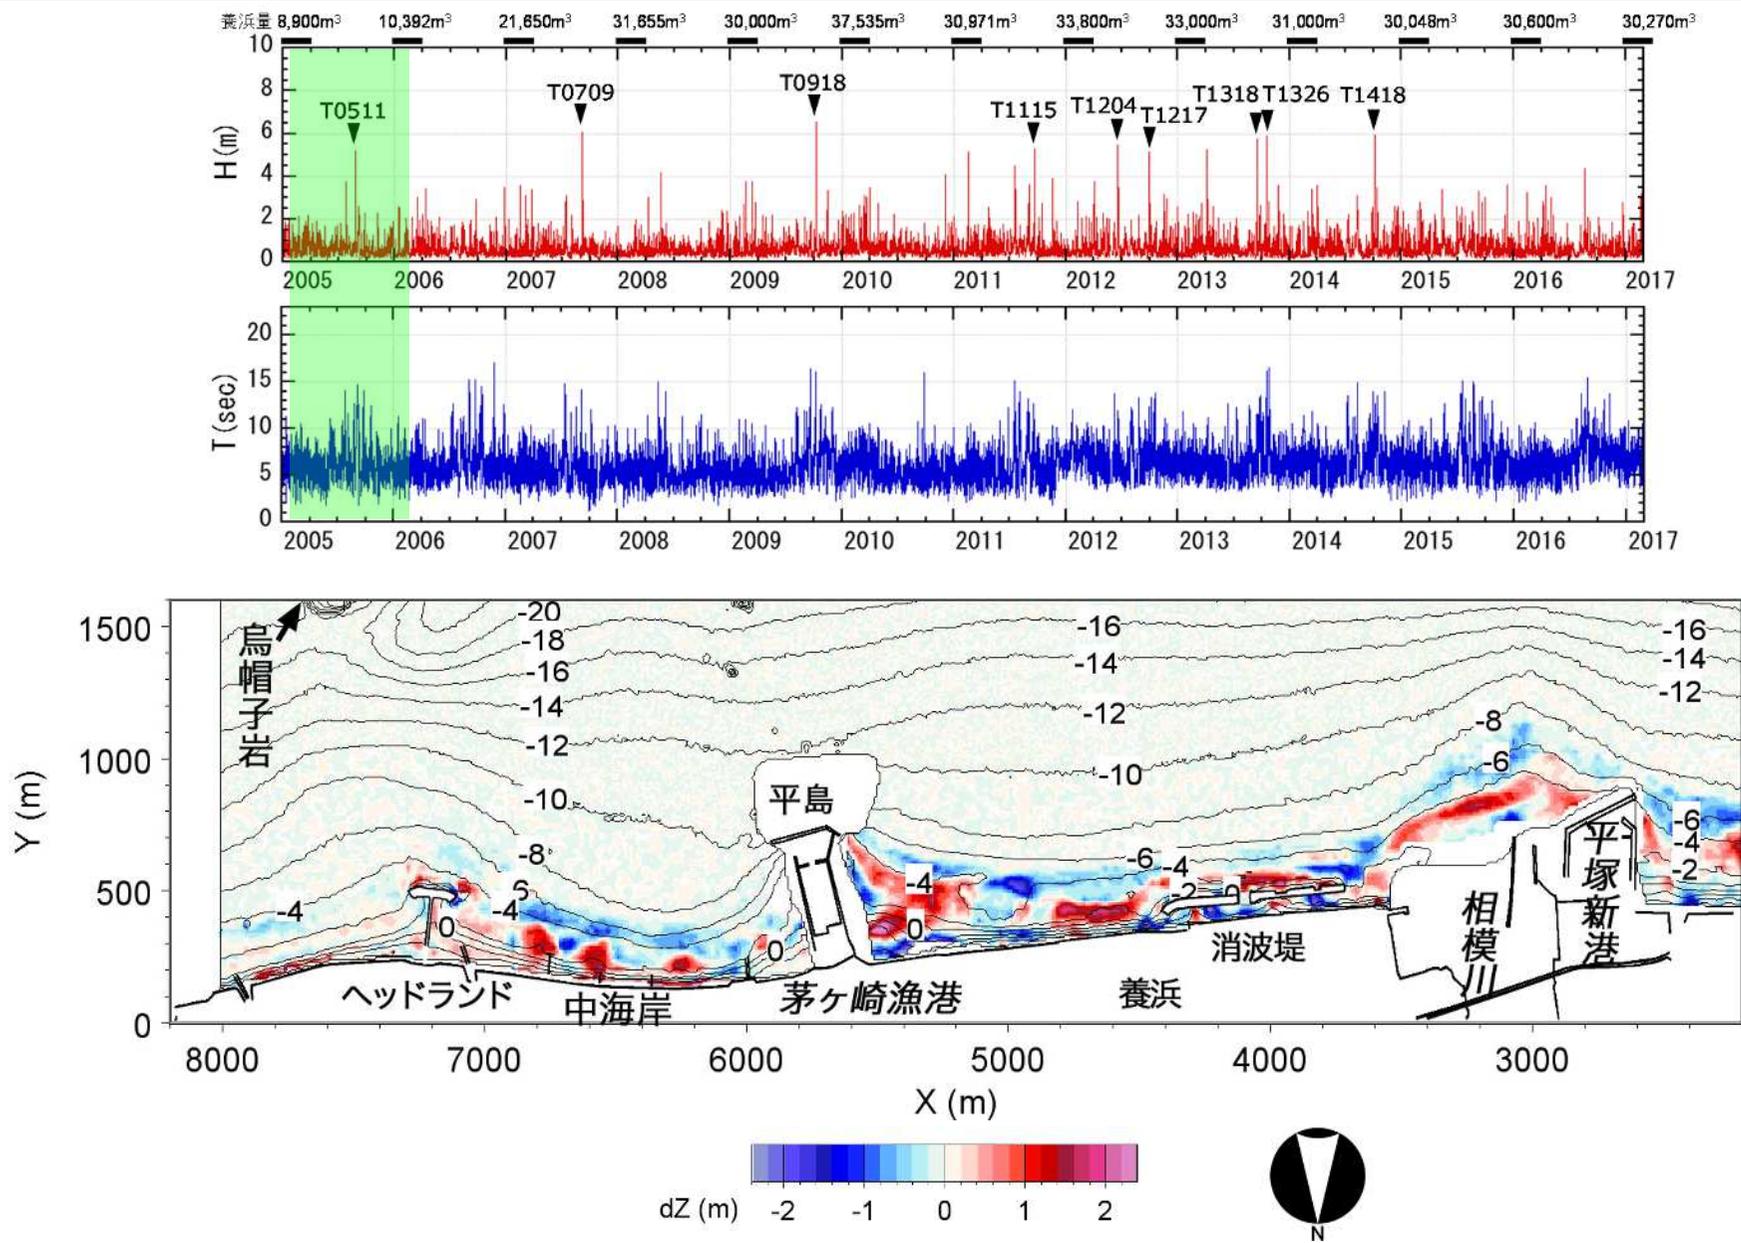
図3.10 地形変化 (2005年2月~2006年2月)

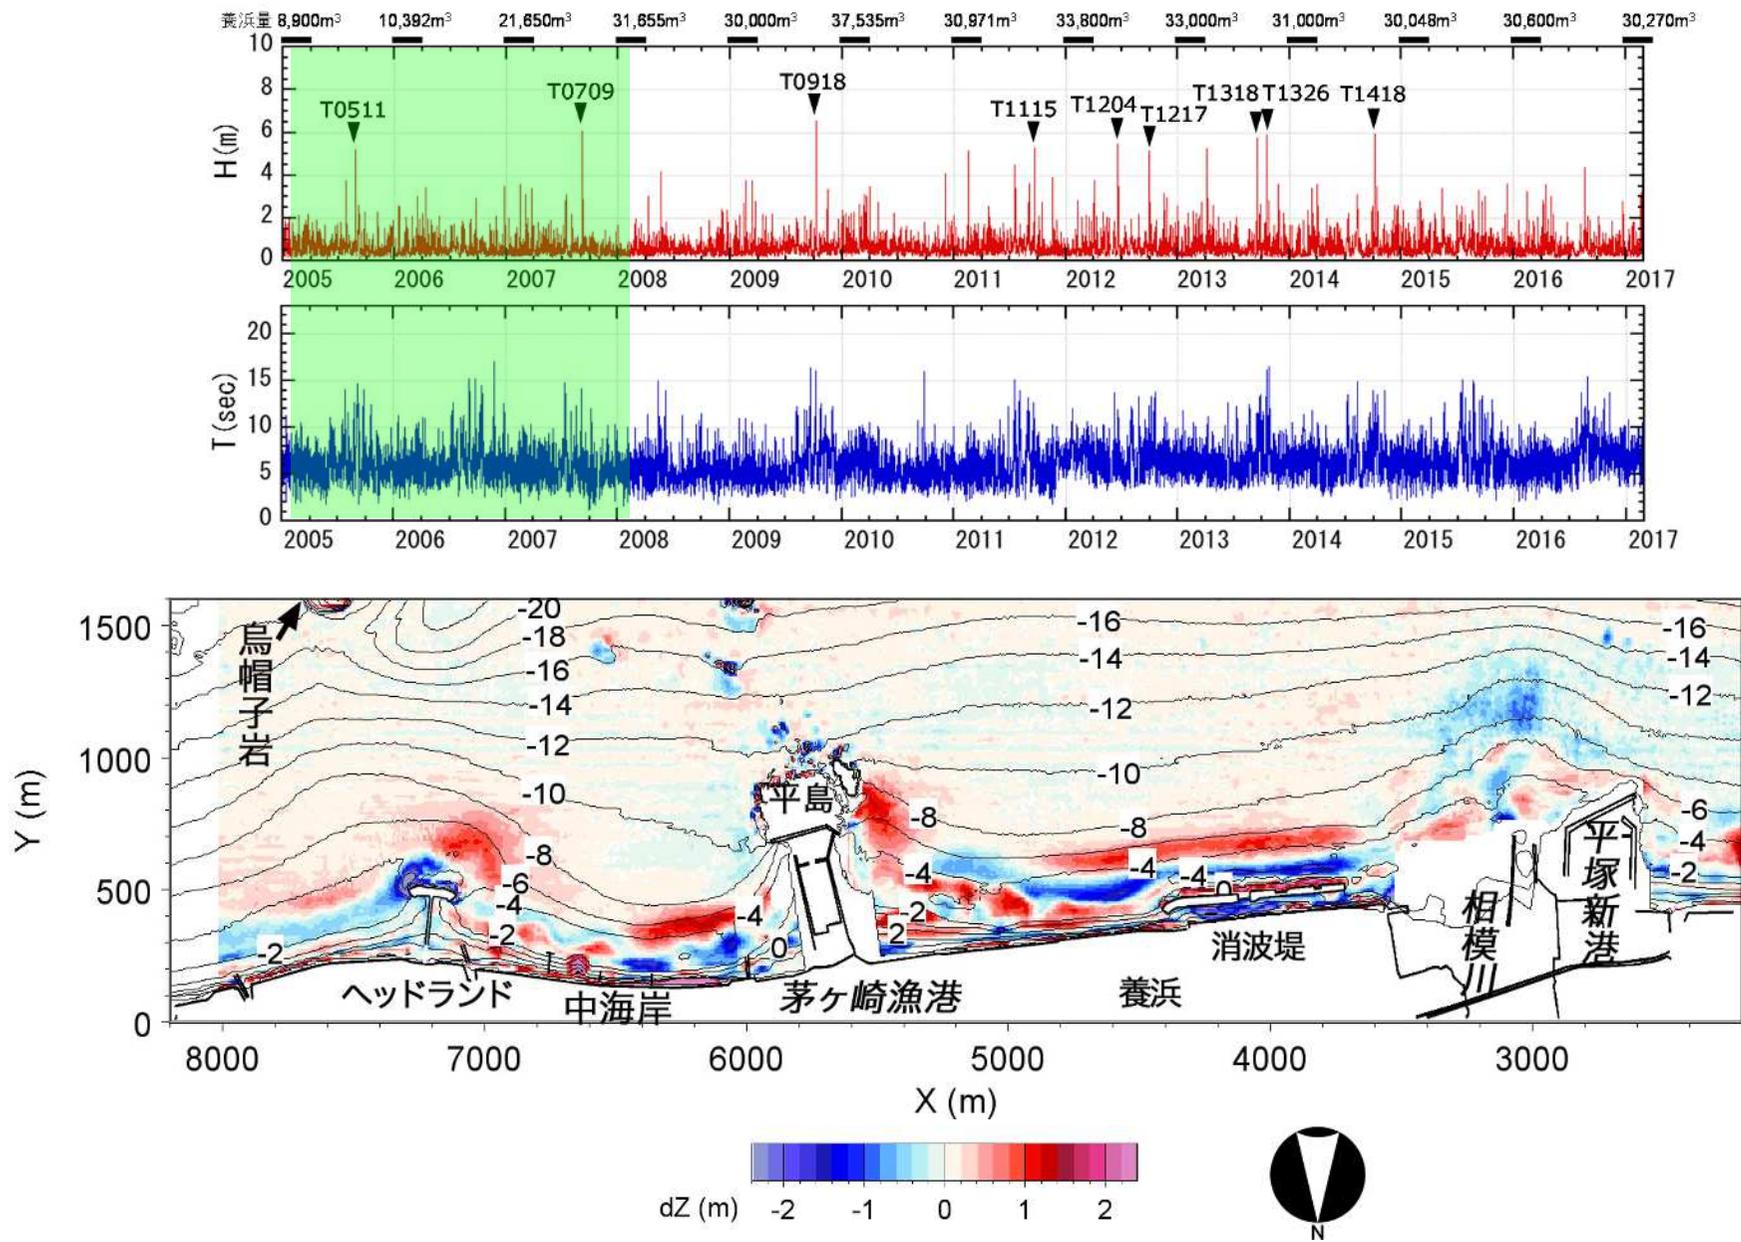
図3.11 地形変化 (2005年2月~2008年2月)

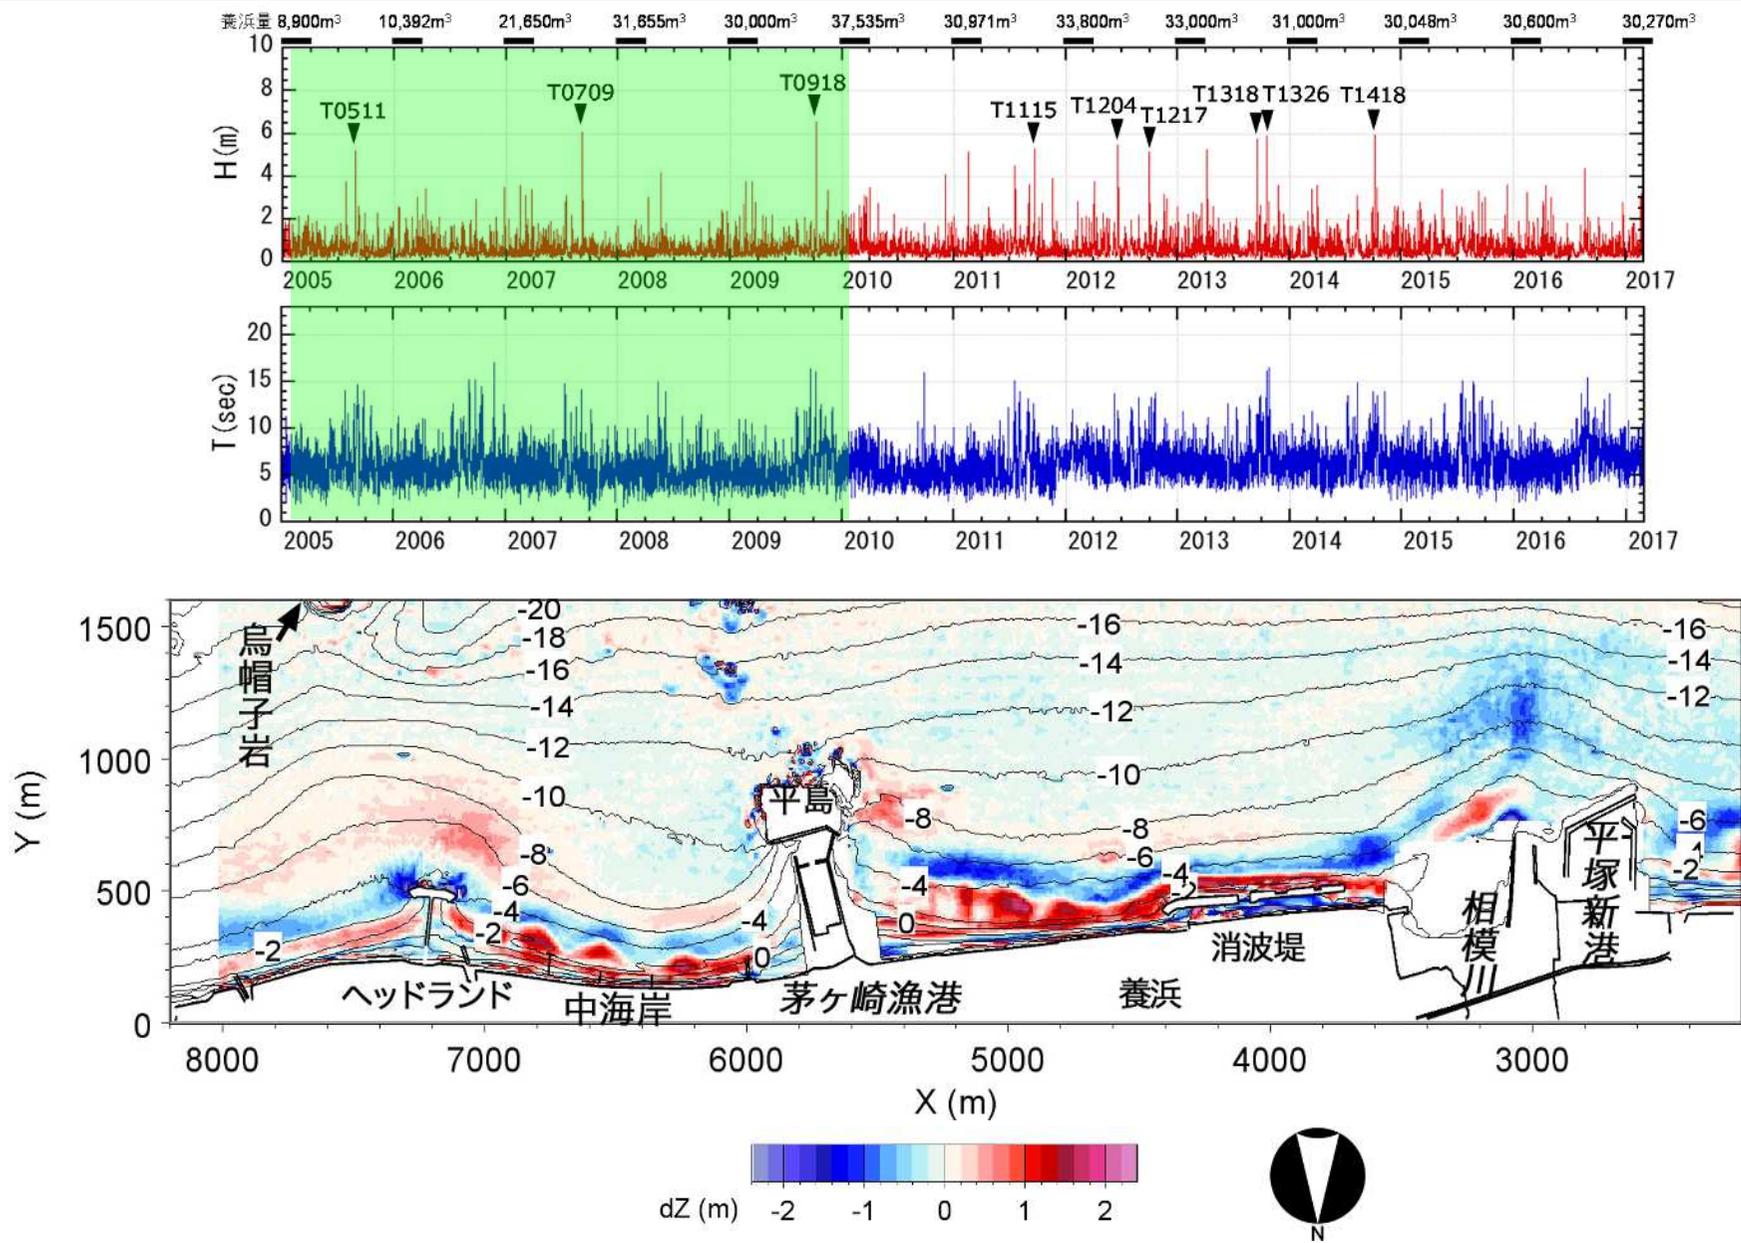
図3.12 地形変化 (2005年2月~2010年1月)

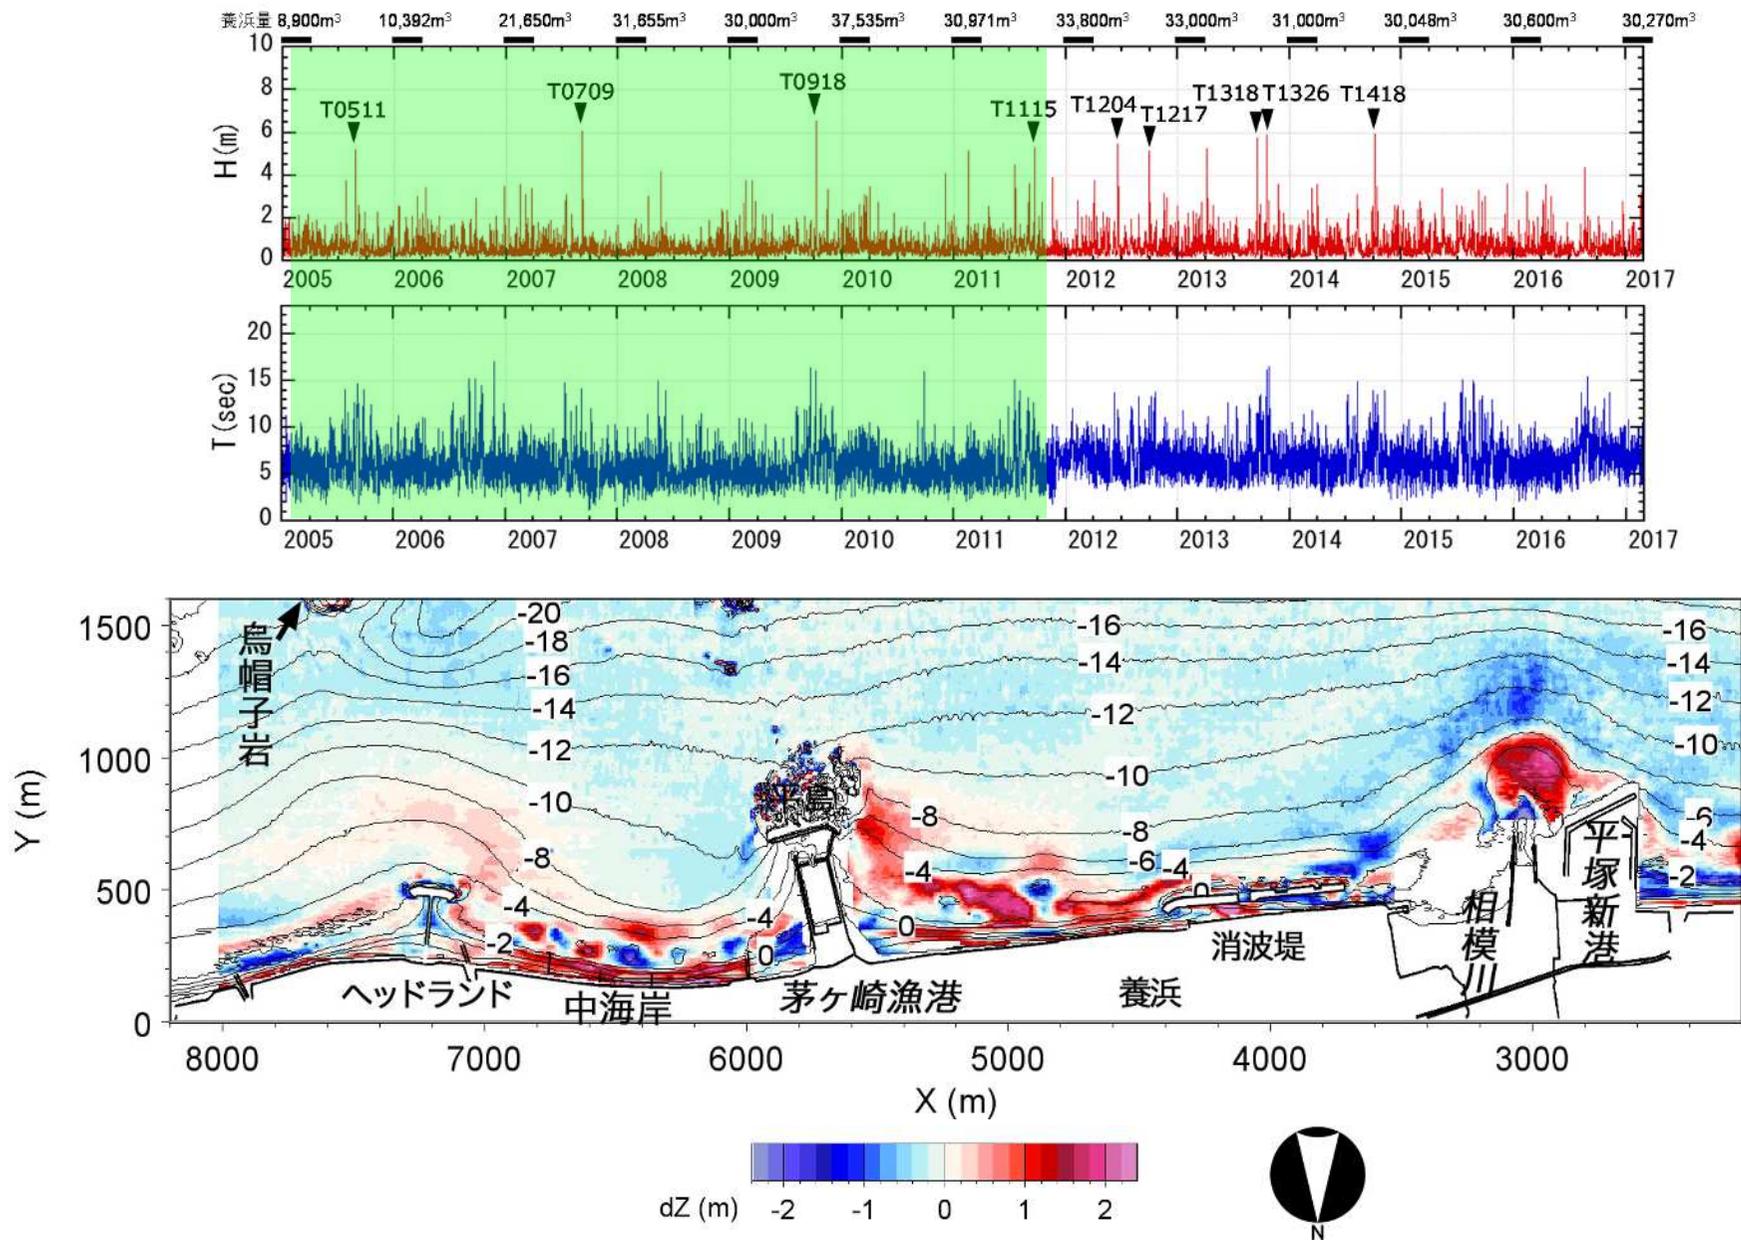
図3.13 地形変化 (2005年2月~2011年11月)

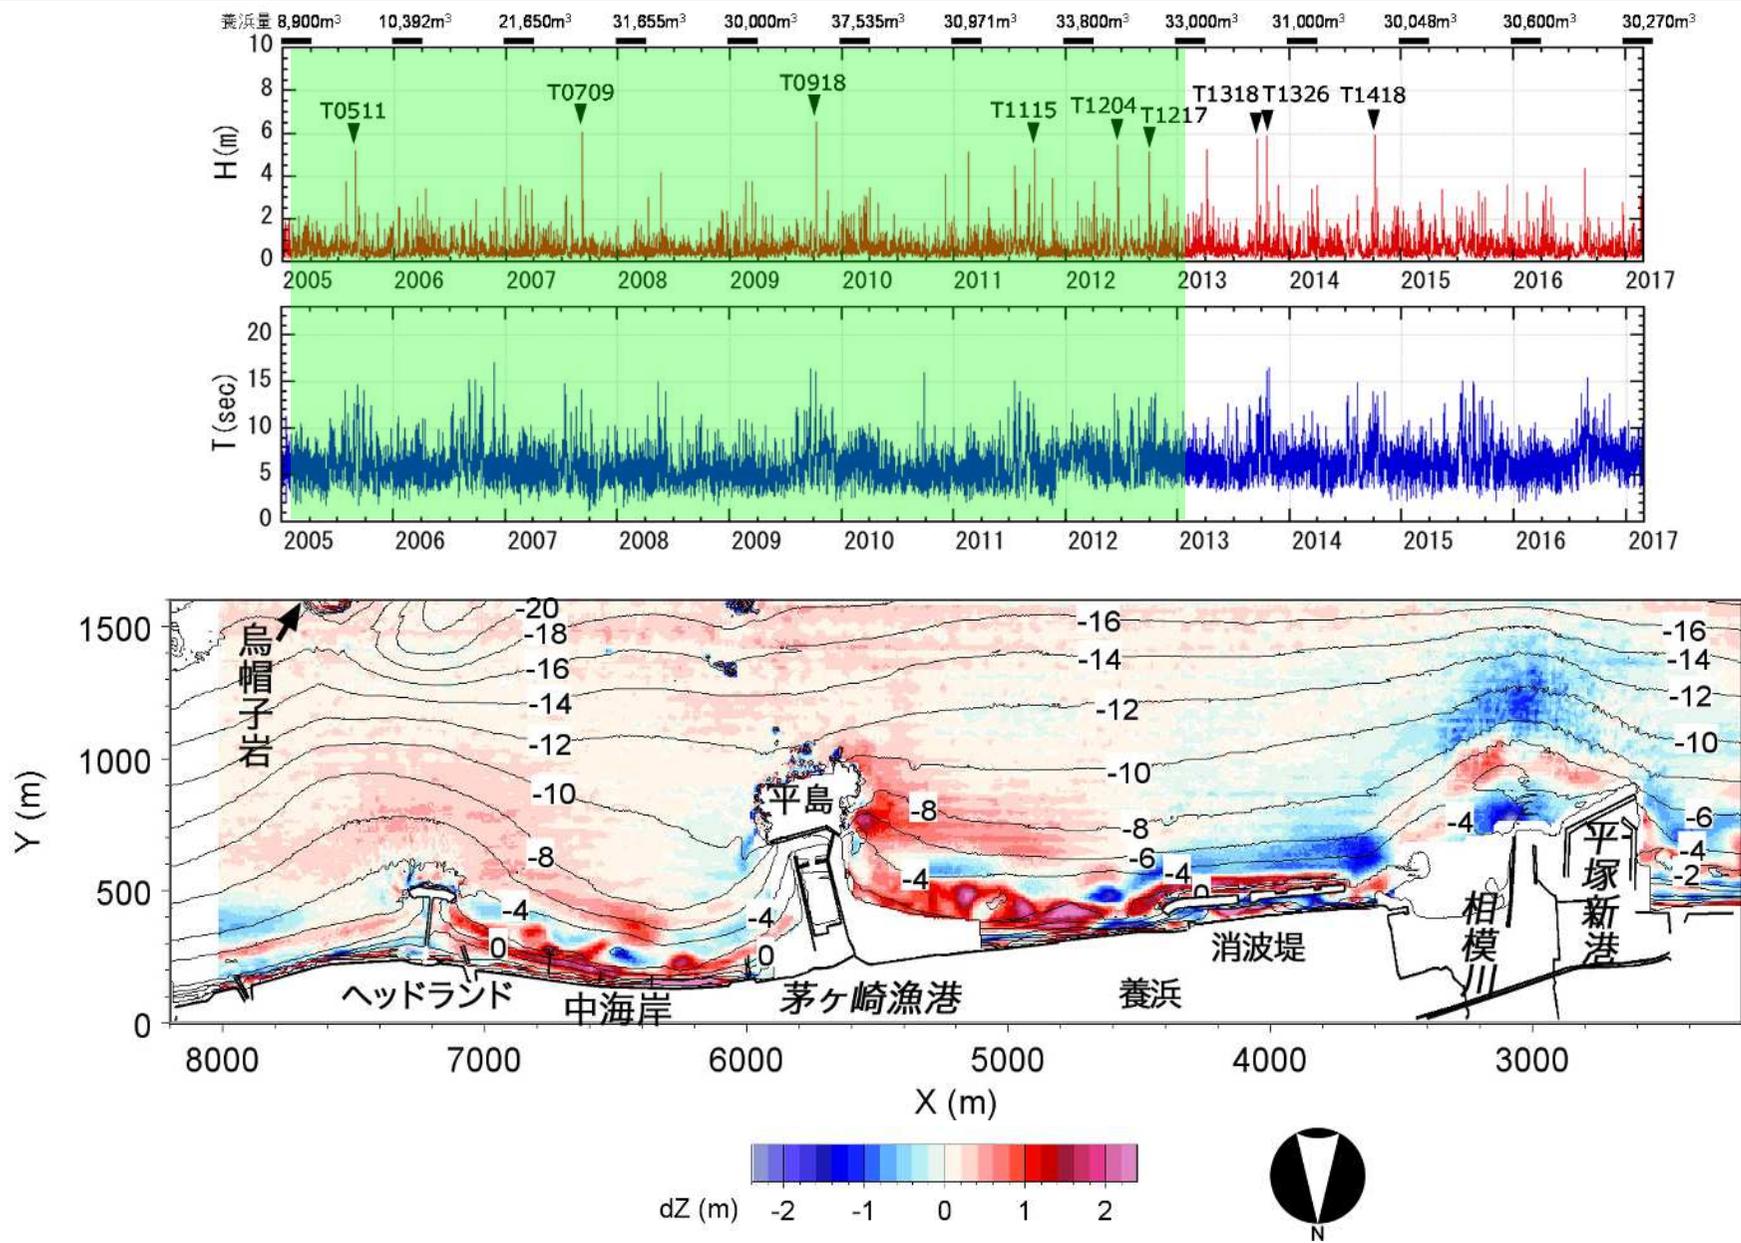
図3.14 地形変化 (2005年2月~2013年1月)

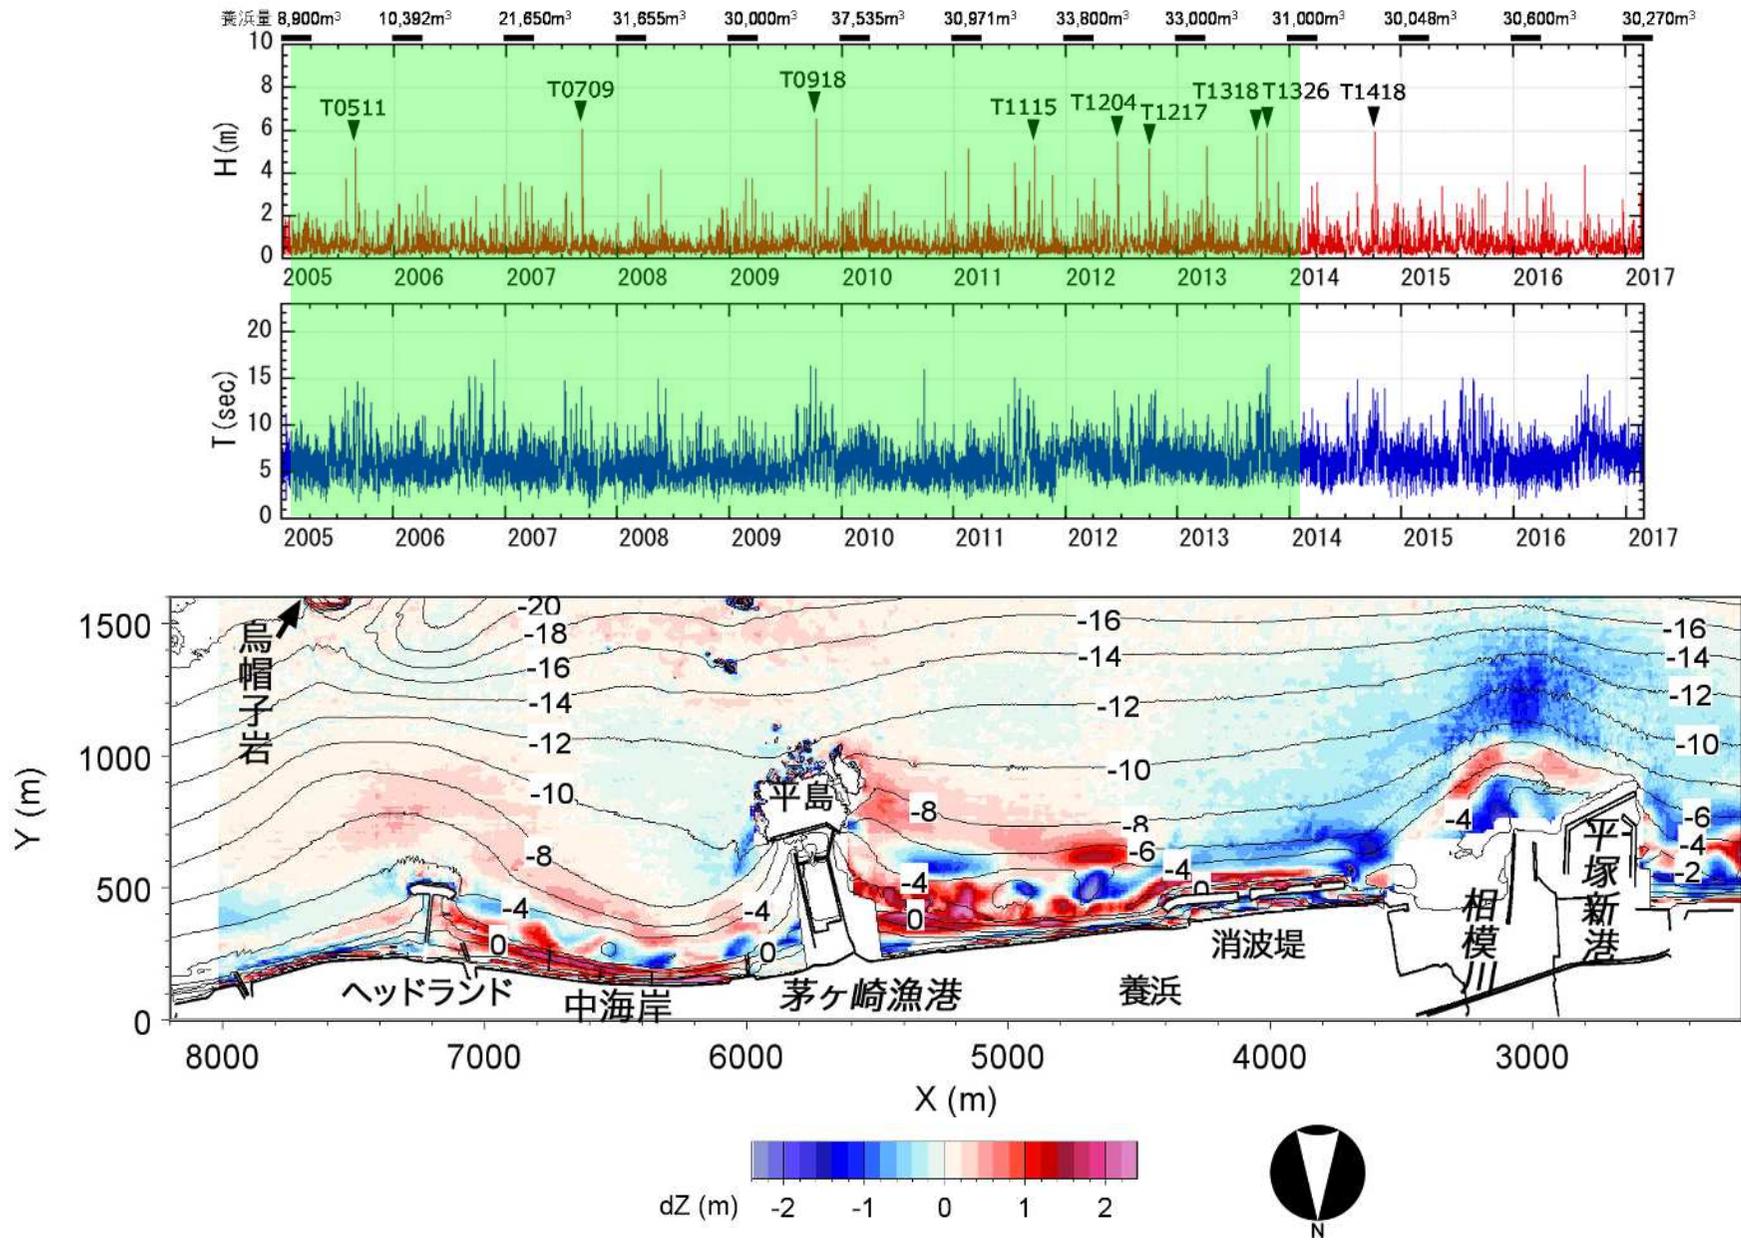
図3.15 地形変化 (2005年2月~2014年1月)
