# 茅ヶ崎中海岸の養浜事業の評価

神奈川県藤沢土木事務所なぎさ河川砂防部

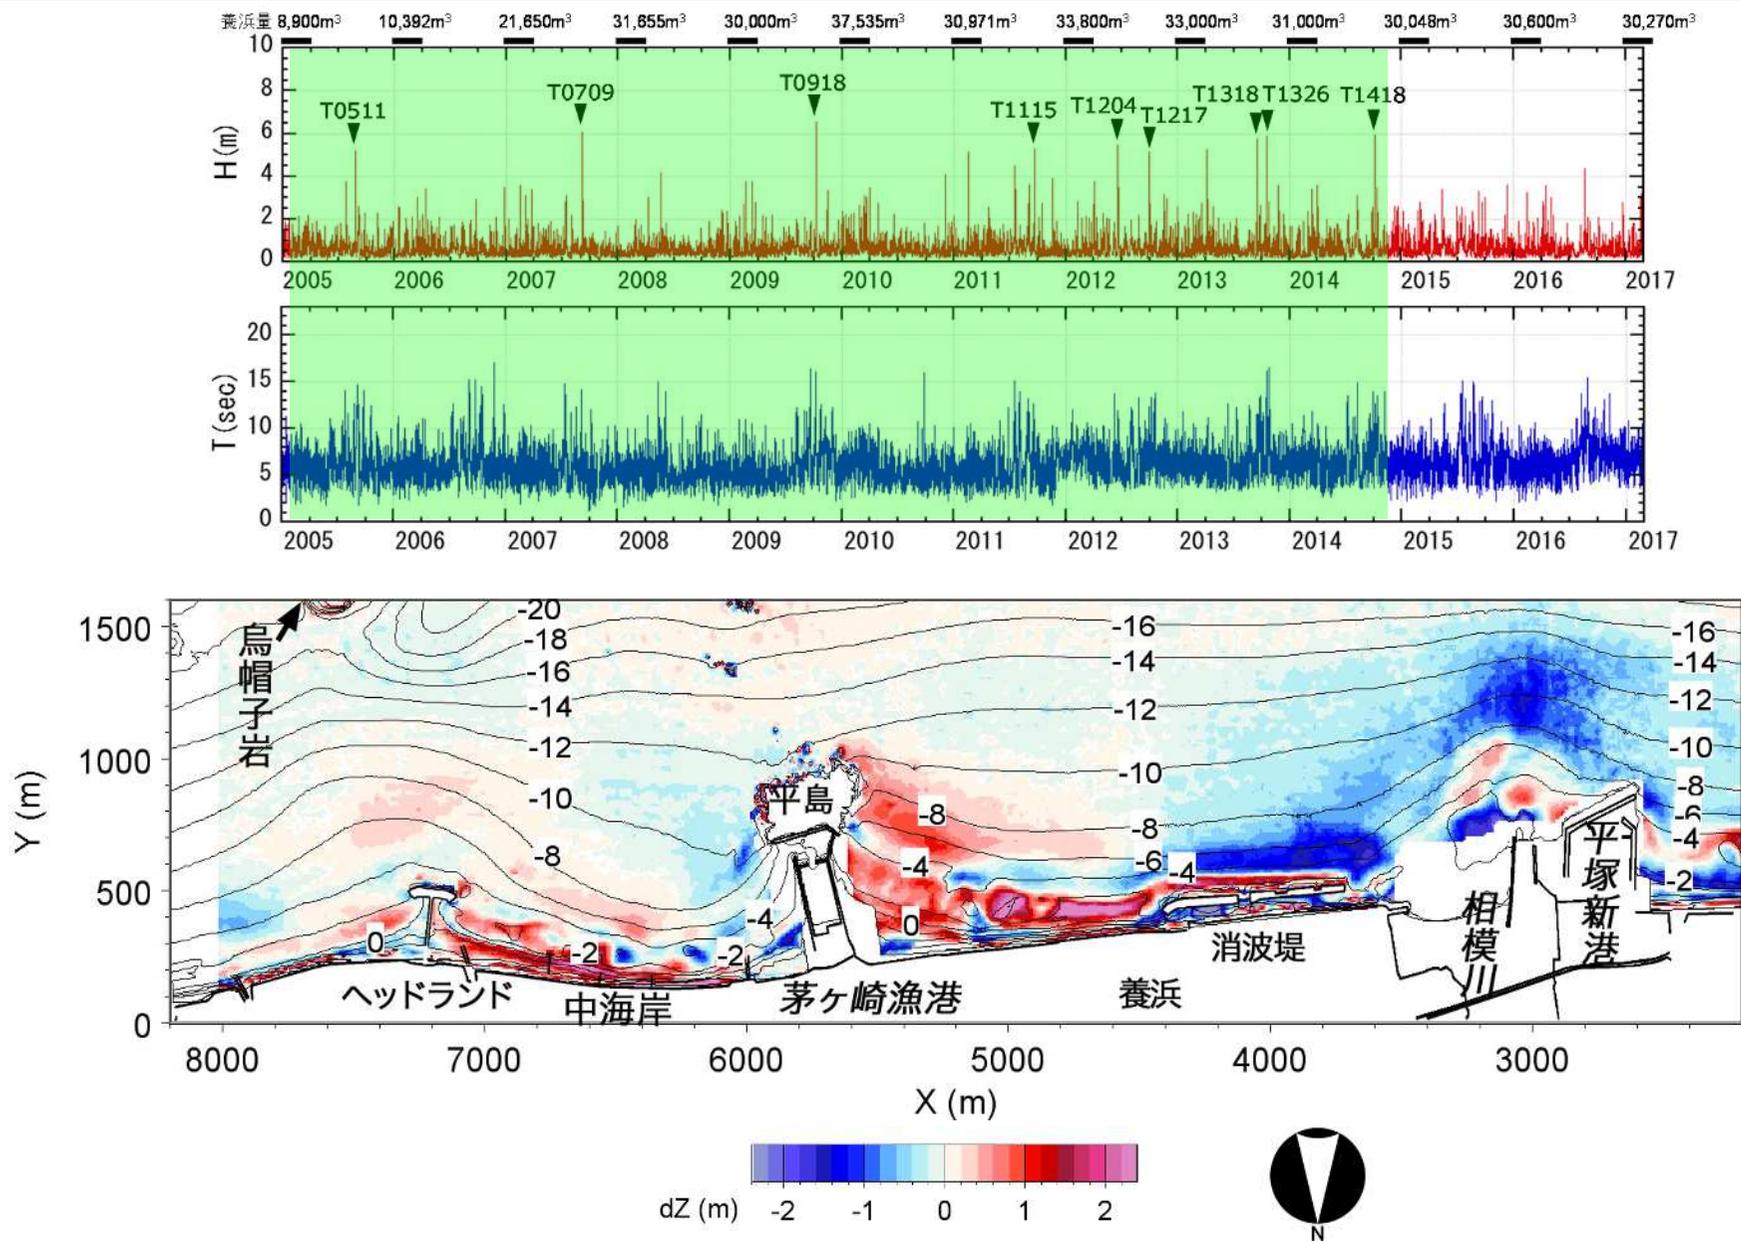
図3.15 地形変化 (2005年2月~2014年11月)

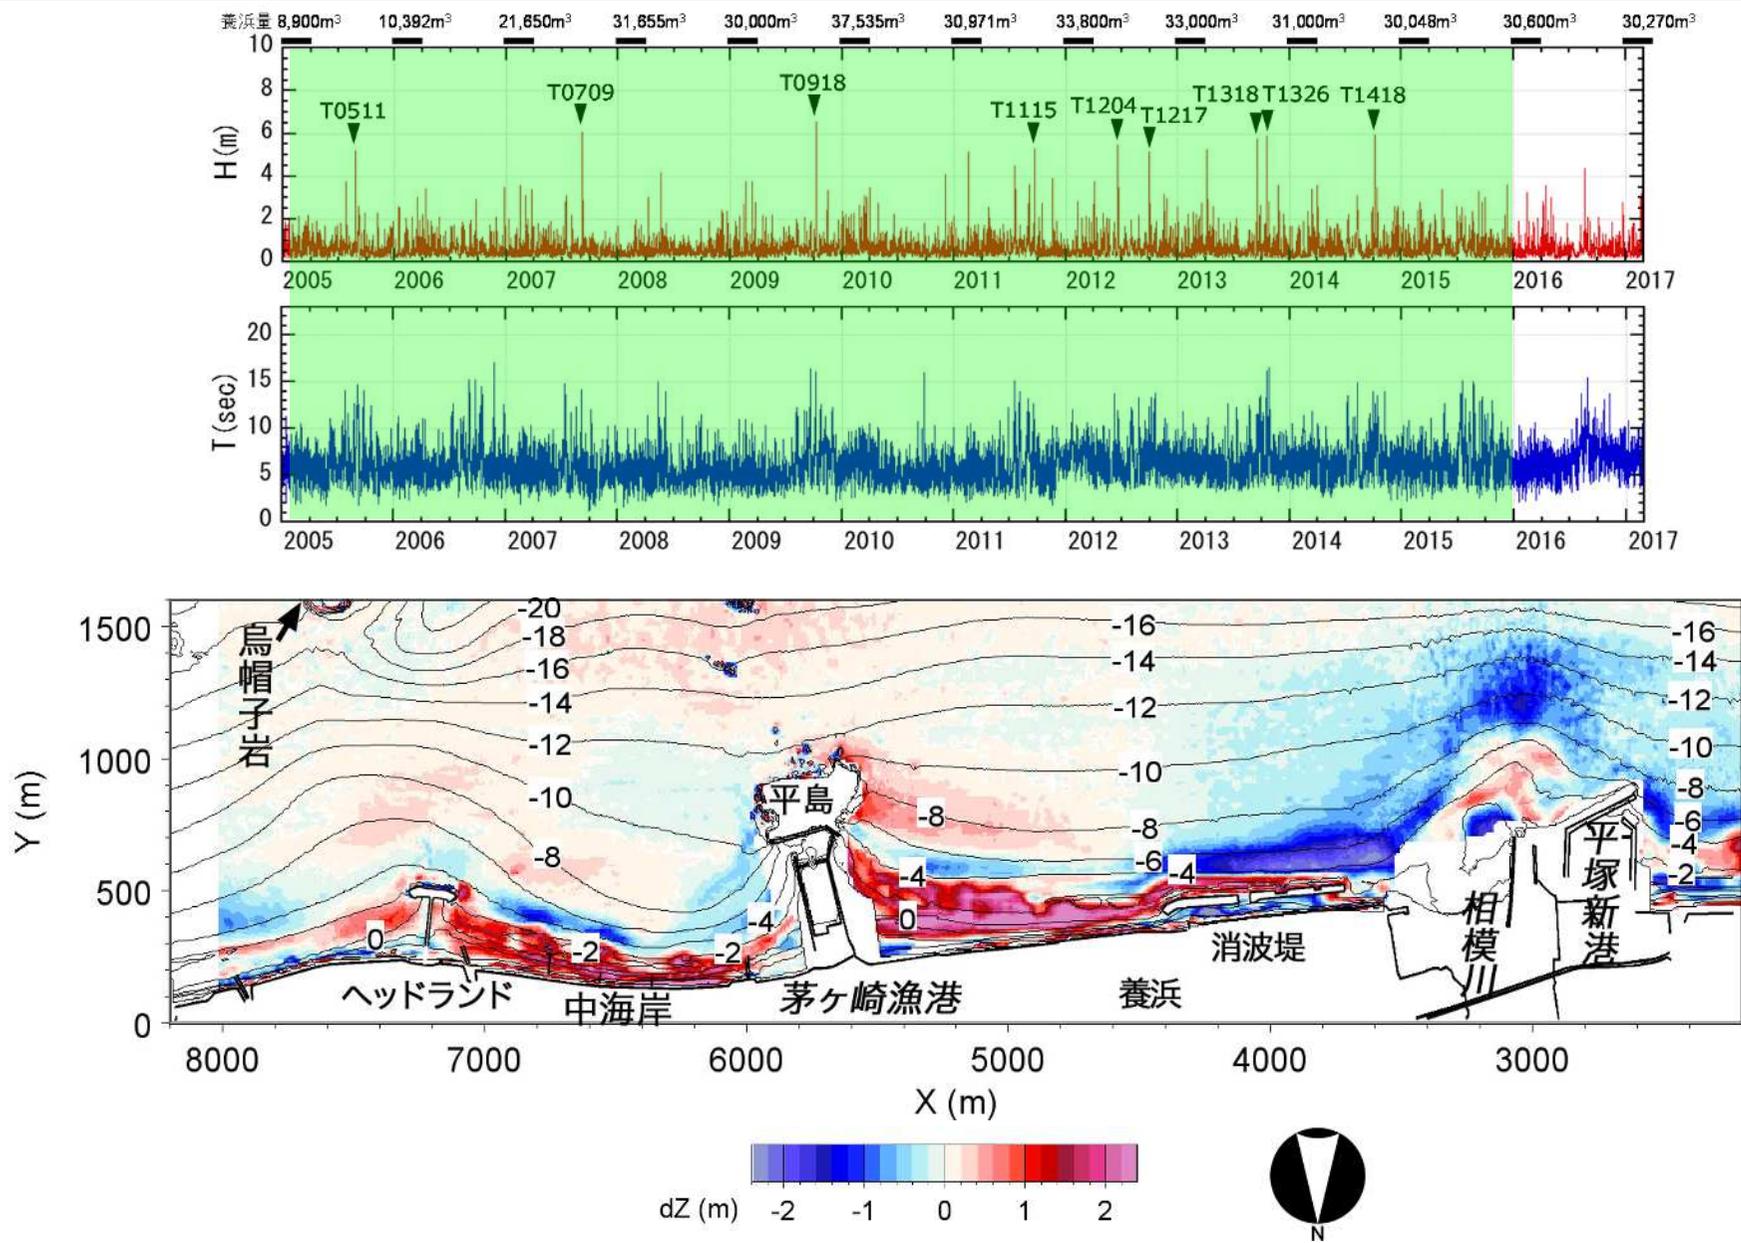
図3.16 地形変化 (2005年2月~2015年12月)

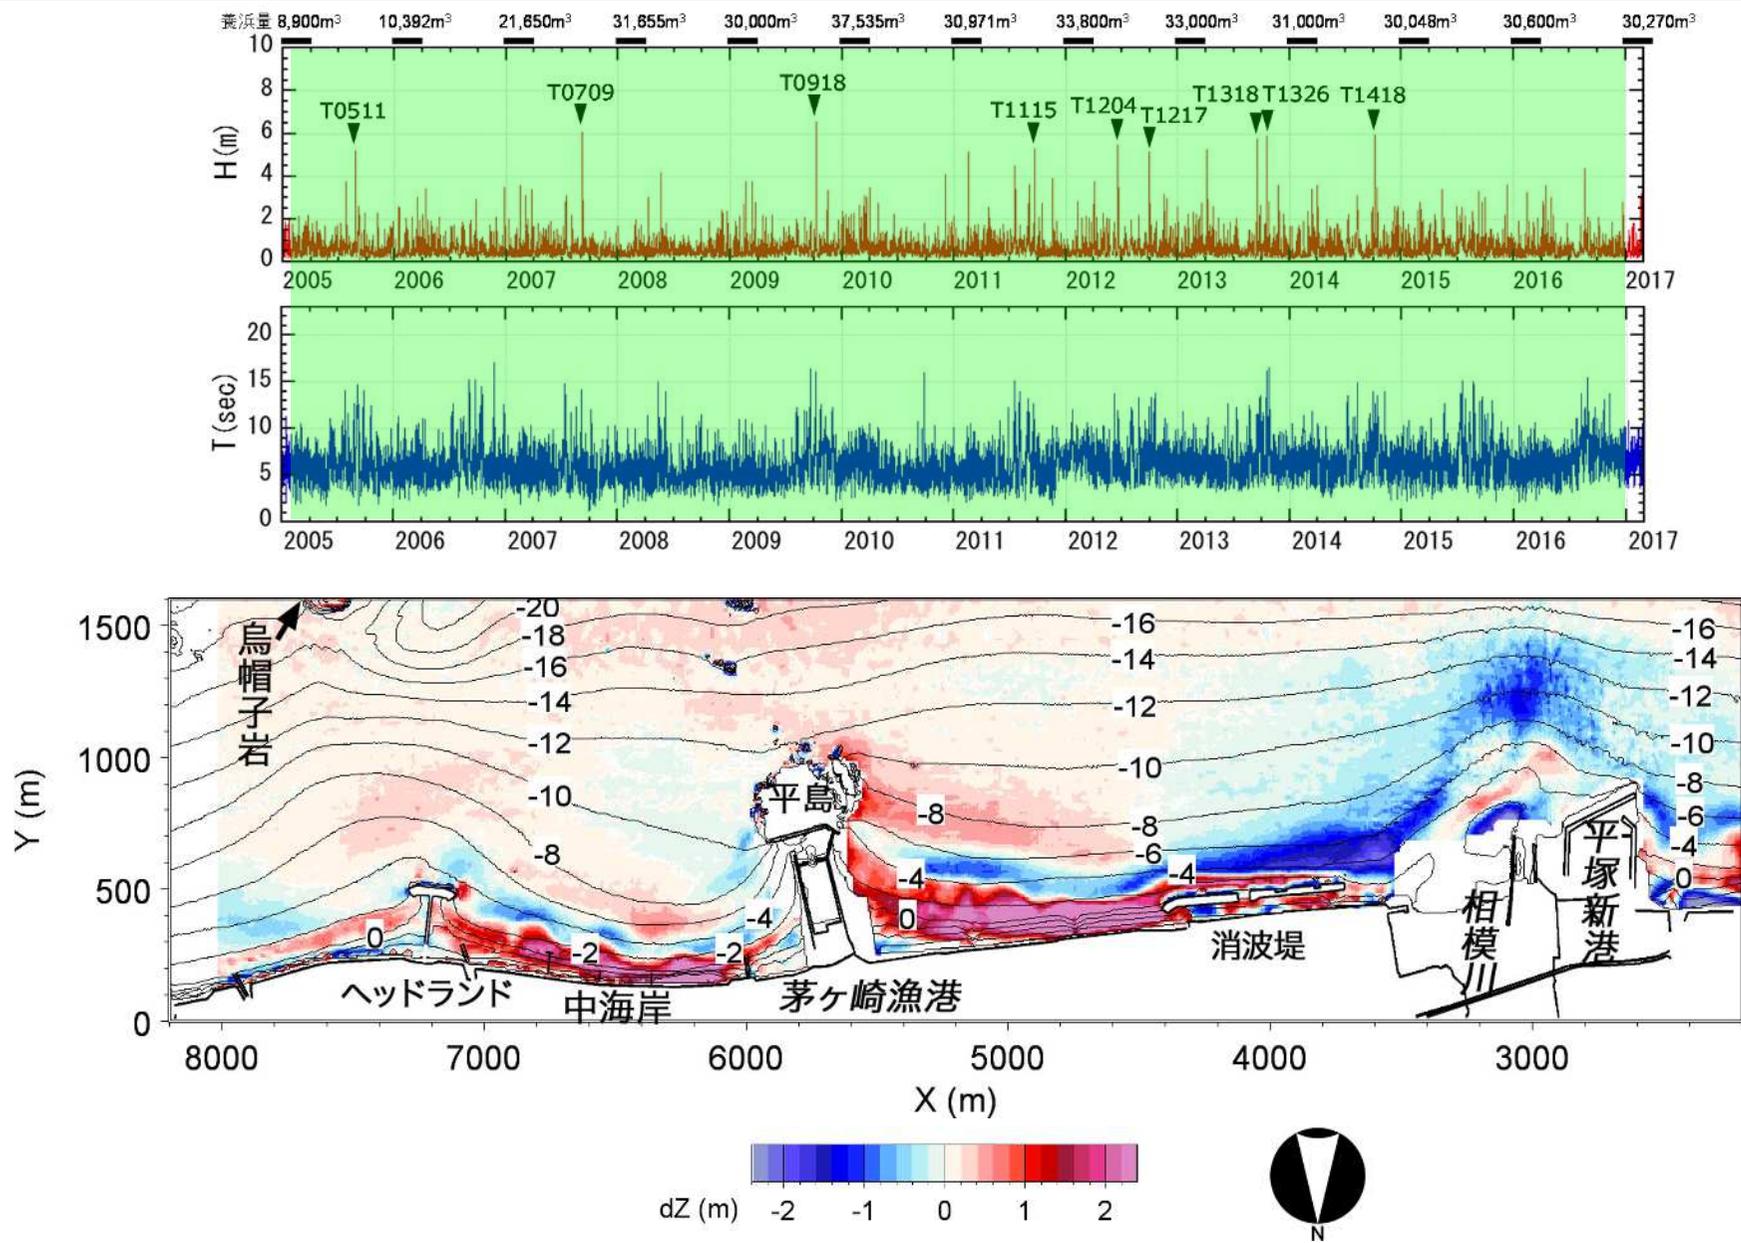
図3.17 地形変化 (2005年2月~2016年12月)

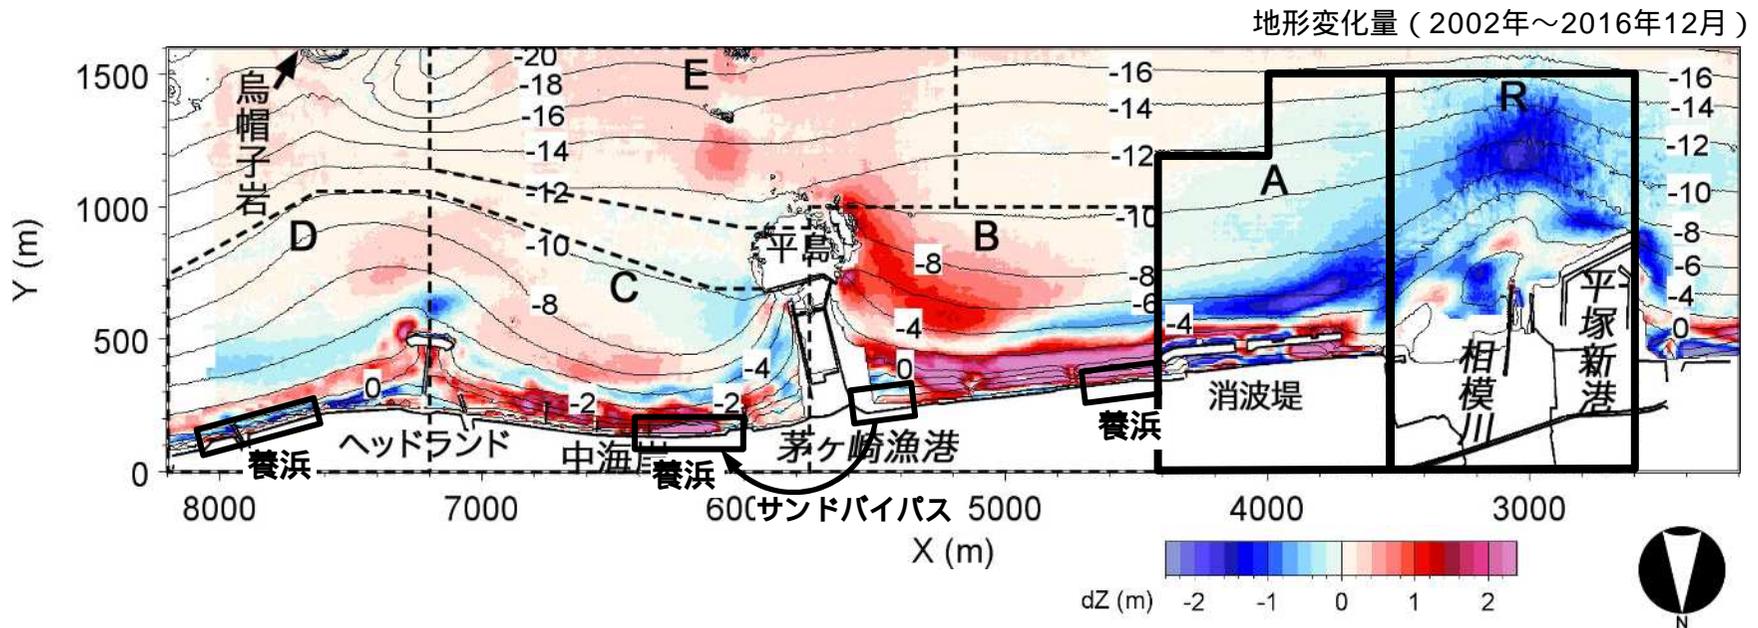
図3.18 2002年を基準とした海浜土砂量の経年変化（区域A）

図3.19 2002年基準での海浜土砂量の経年変化（区域R）

相模川河口前面の区域Rでは、2002年以降  $3.1 \times 10^4 \text{ m}^3/\text{yr}$  で侵食傾向にある。  
 柳島消波堤前面の区域Aでは、2009年以降  $4.9 \times 10^4 \text{ m}^3/\text{yr}$  で侵食傾向にある。

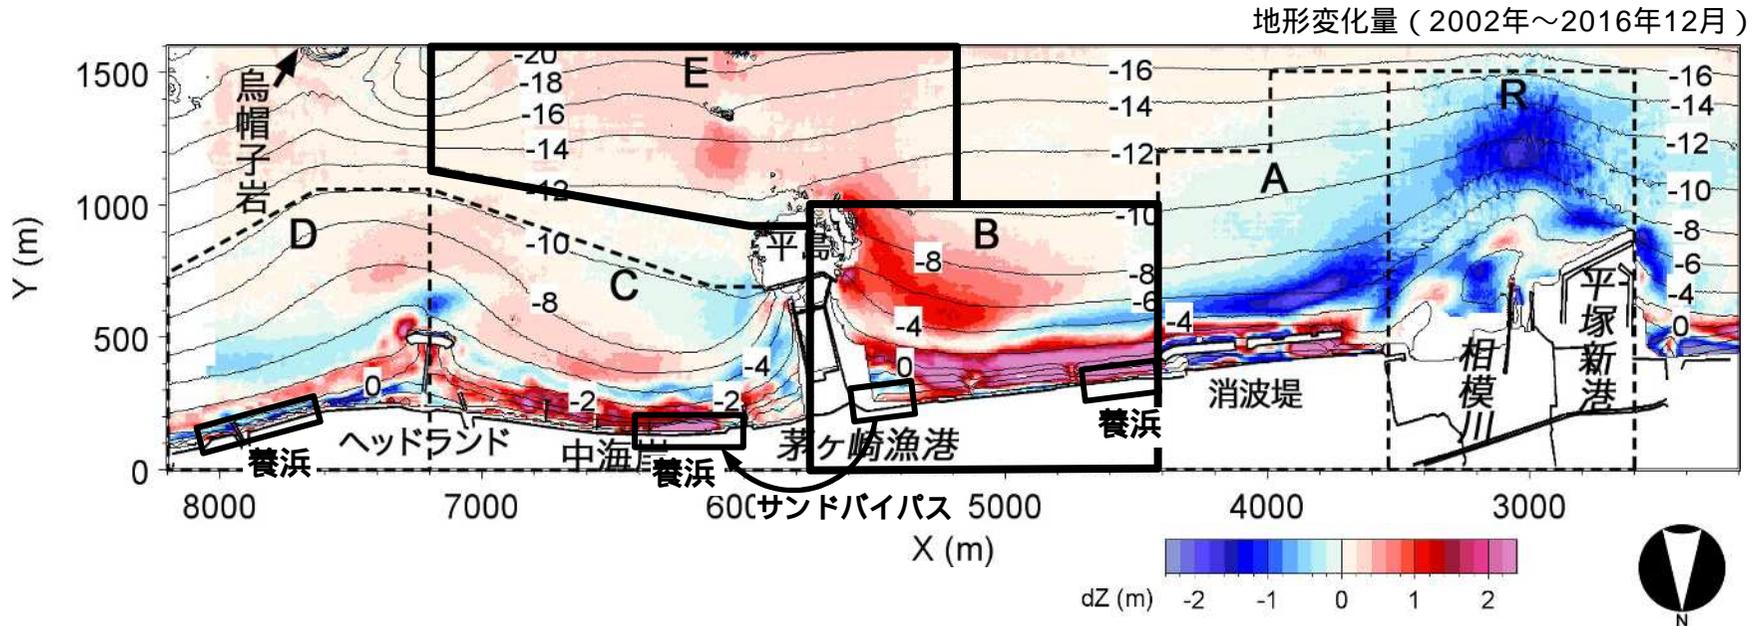
図3.20 2002年を基準とした海浜土砂量の経年変化（区域E）

図3.21 2002年を基準とした海浜土砂量の経年変化（区域B）

柳島消波堤東側から茅ヶ崎漁港間の区域Bは $+2.6 \times 10^4 \text{ m}^3/\text{yr}$ で堆積傾向にある。（漁港西側近傍は測量範囲外）．  
茅ヶ崎漁港沖合の区域Eは， $+1.5 \times 10^4 \text{ m}^3/\text{yr}$ で堆積傾向にある．

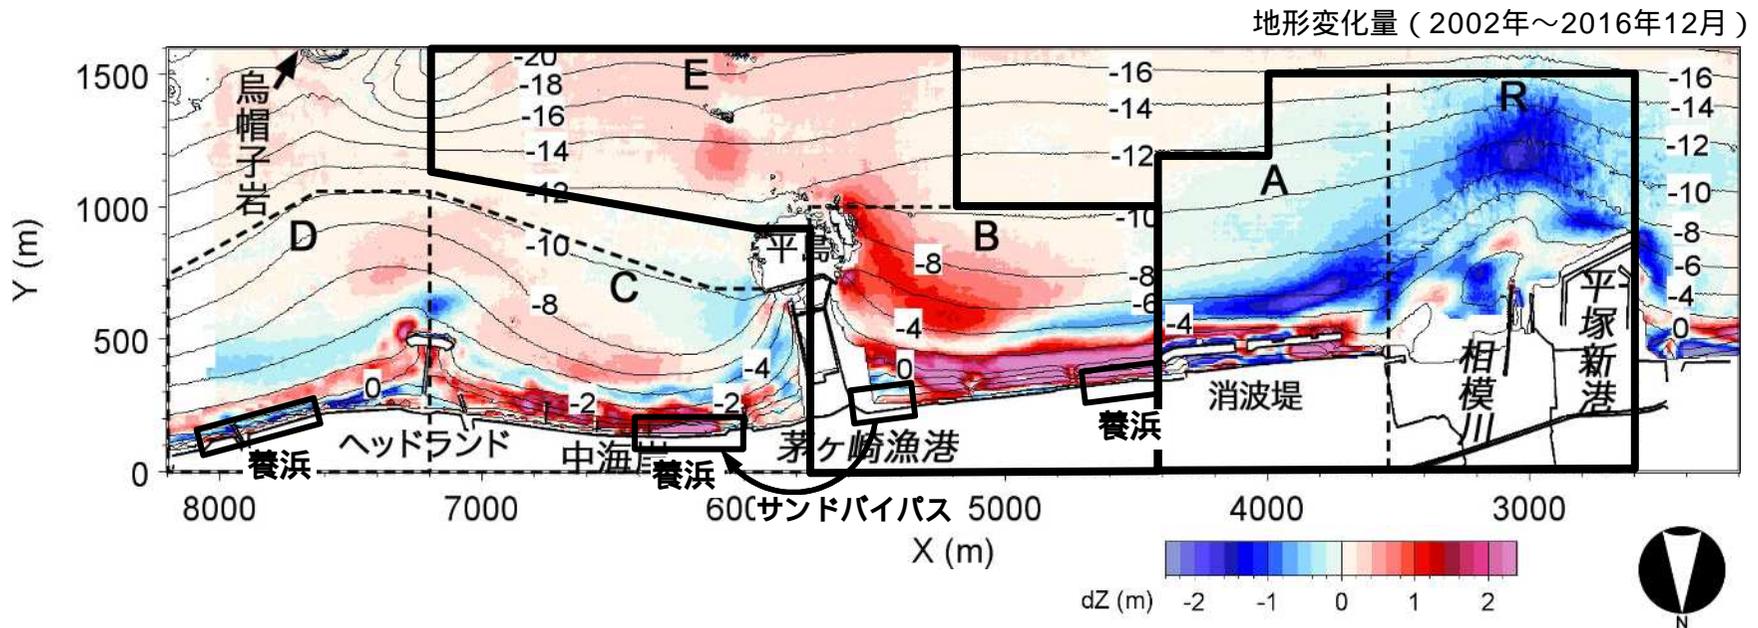
図3.22 2002年を基準とした海浜土砂量の経年変化（区域B+E, R+A）

侵食域の区域R + 区域A，堆積域の区域B + 区域Eの経年変化より，2016年12月までに区域R+Aでは約60万m<sup>3</sup>の侵食，区域B+Eは約70万m<sup>3</sup>の堆積とほぼ同程度の値を示し，区域R+Aの侵食土砂が区域Bのみならず区域Eへと拡散している。

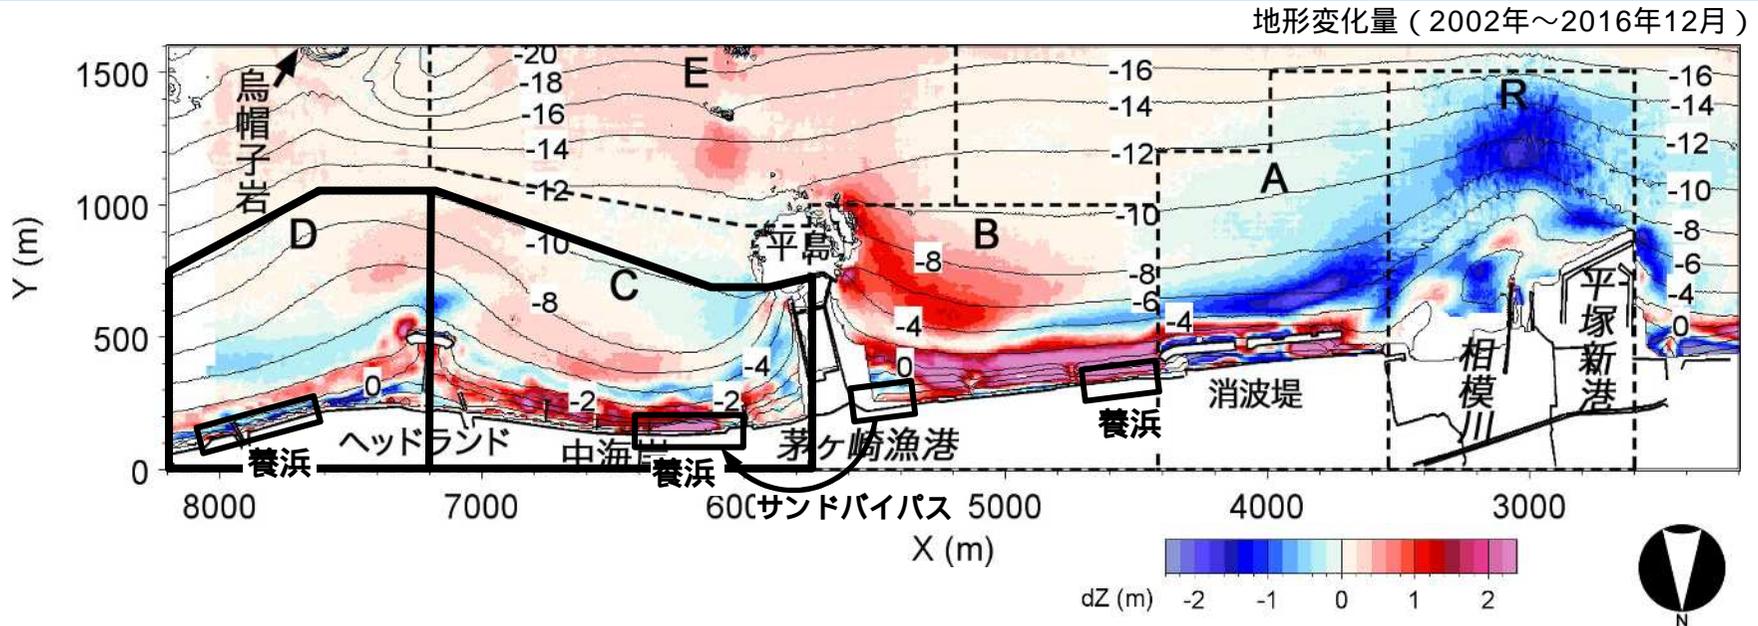
図3.24 2002年を基準とした海浜土砂量の経年変化（区域D）

図3.25 2002年を基準とした海浜土砂量の経年変化（区域C）

中海岸（区域C）では，2006年以降  $3.0 \times 10^4 \text{ m}^3/\text{yr}$  の養浜が行われているが，堆積量は  $1.6 \times 10^4 \text{ m}^3/\text{yr}$  である．残りの  $1.4 \times 10^4 \text{ m}^3/\text{yr}$  は，東向き沿岸漂砂によりヘッドランドを越えて菱沼海岸（区域D）へ供給されている．これに加えて菱沼海岸では  $0.8 \times 10^4 \text{ m}^3/\text{yr}$  の養浜が行われているが， $2.2 \times 10^4 \text{ m}^3/\text{yr}$  の土砂がさらに東向きに運び去られ，土砂量は一定である．

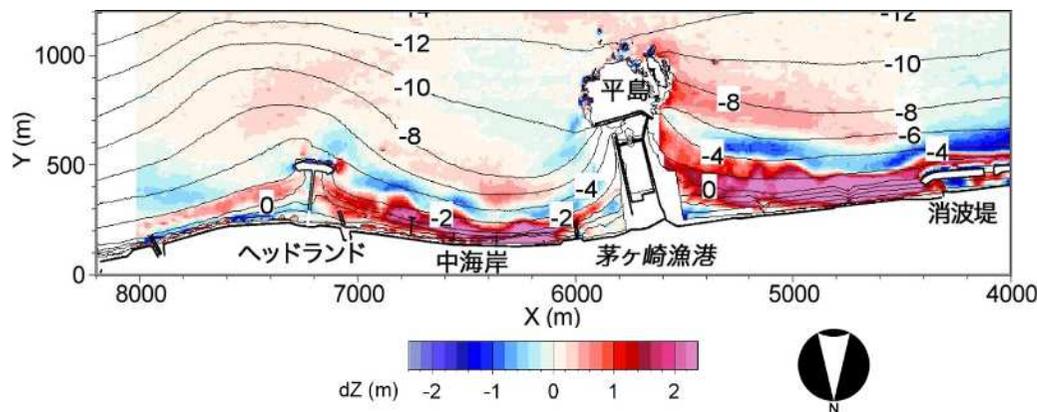
図3.26 計画養浜実施前後の地形変化 (2005年2月~2016年12月)

汀線付近の集中的な堆砂により砂浜の地盤高が高くなり、さらに水深8 m以浅も緩やかに堆積した。

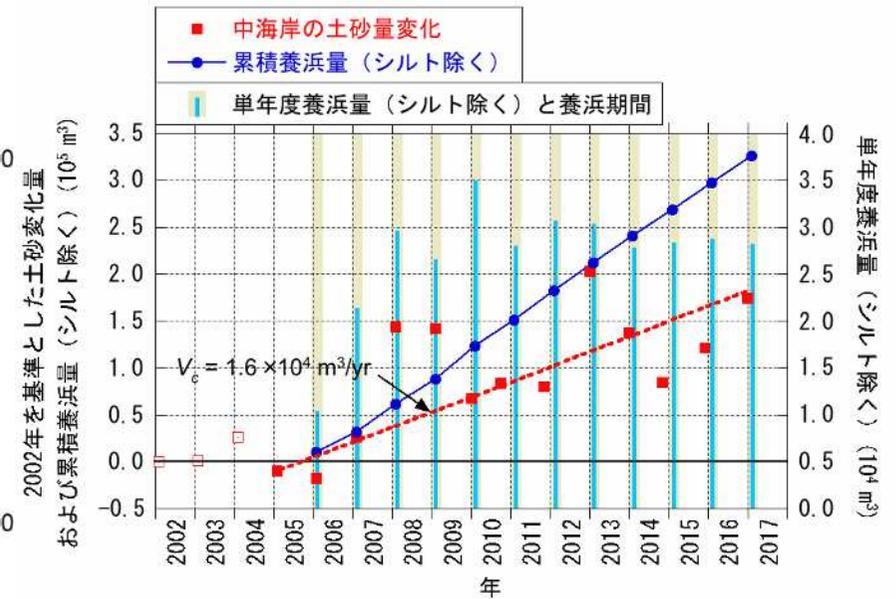
堆積速度は $1.6 \times 10^4 \text{ m}^3/\text{yr}$ 。

図3.27 中海岸における2005年以降の養浜実績と土砂量変化

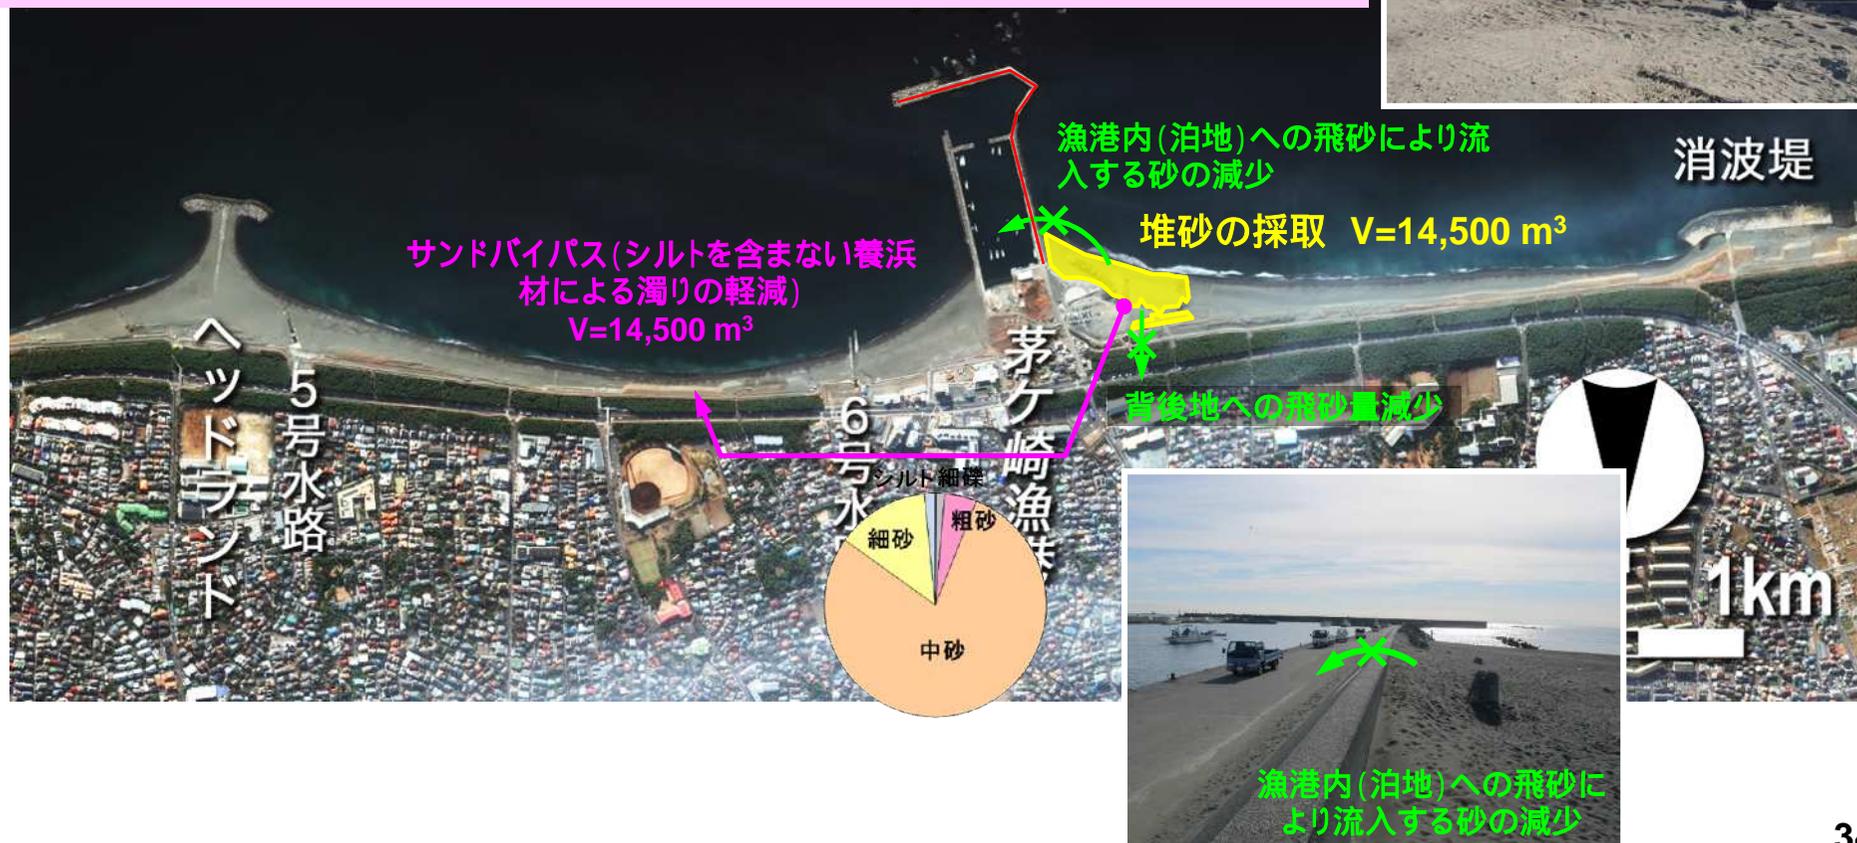
平成27年度(2015年12月7日~2016年1月22日)では、茅ヶ崎漁港西側からのサンドバイパスが従来の0.3 m<sup>3</sup>/yrから1.45万 m<sup>3</sup>/yrに増量された。

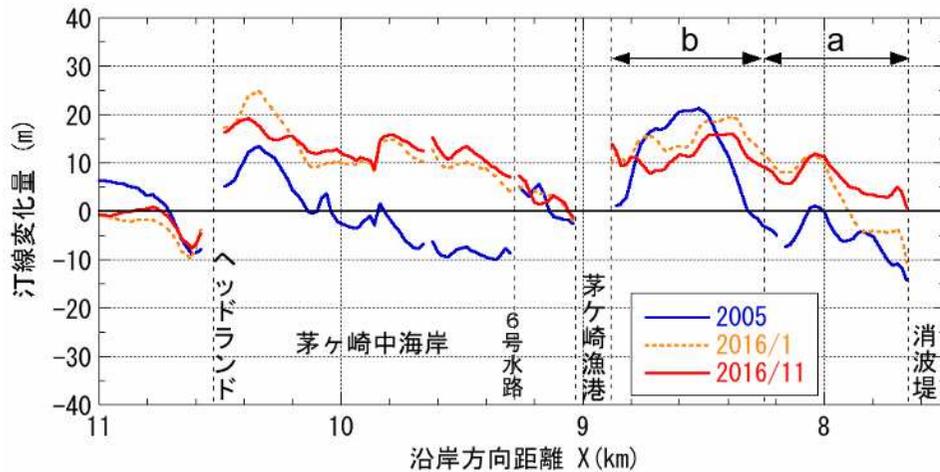
2016年1月13日（1.45万m<sup>3</sup>採取時）～11月6日までの汀線変化によれば、区域Bでは漁港近傍で汀線が後退し、海浜面積が減少．一方、区域Aでは消波堤近傍で汀線が前進し、海浜面積も増加した．大規模採取による影響も考えられるが、中海岸でも同様に東側で汀線が後退し、西側で前進していることから、東寄りの波による影響と考えられる．全域の海浜面積はほとんど変化なし．縦断形では、2016年12月～2017年1月に行われた同様の大規模採取の影響がNo.5のT.P.+2～4 mにみられる．

図3.28 汀線変化 (1996年基準)

図3.29 ab区域の海浜面積変化 (1996年基準)

図3.30 測線No.3, 4, 5における縦断形変化

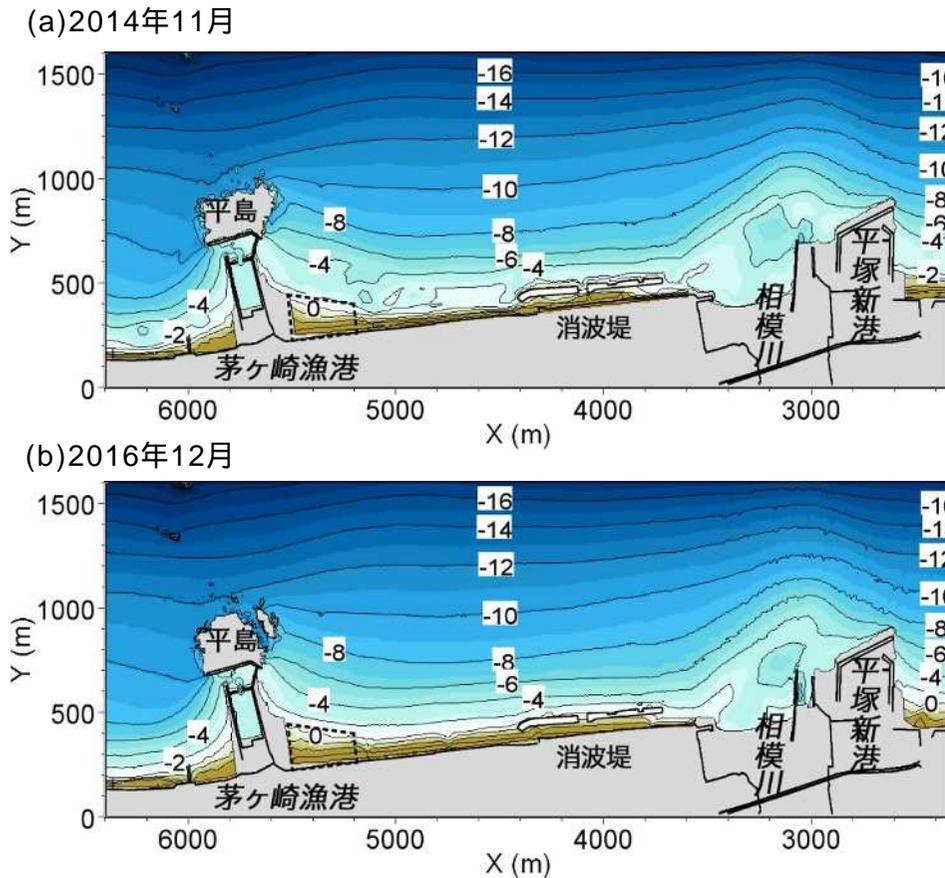
漁港西側近傍（破線の領域）の地形変化は、大規模採取後でも堆積傾向（堆積量 $0.3 \times 10^4 \text{ m}^3/\text{yr}$ 、実際はこれにサンドバイパスのための採取量加わる）であり、2015年12月と2016年12月の土砂変化量はほぼ同様である。つまり、 $1.45 \times 10^4 \text{ m}^3$ 採取しても、2016年12月までに堆砂が起きたといえる。

図3.31 茅ヶ崎漁港西側の深浅図（2014年11月 vs. 2016年12月）

漁港西側での大規模な砂採取後、漁港西側近傍では汀線が後退したが、柳島消波堤～漁港間での海浜面積はほぼ一定であり、 $+2.6 \times 10^4 \text{ m}^3/\text{yr}$ で堆積傾向にあることや、採取箇所では堆砂が起きていることから、現時点では、漁港西側での大規模採取は周辺海岸に大きな影響は及ぼしていないと考えられる。

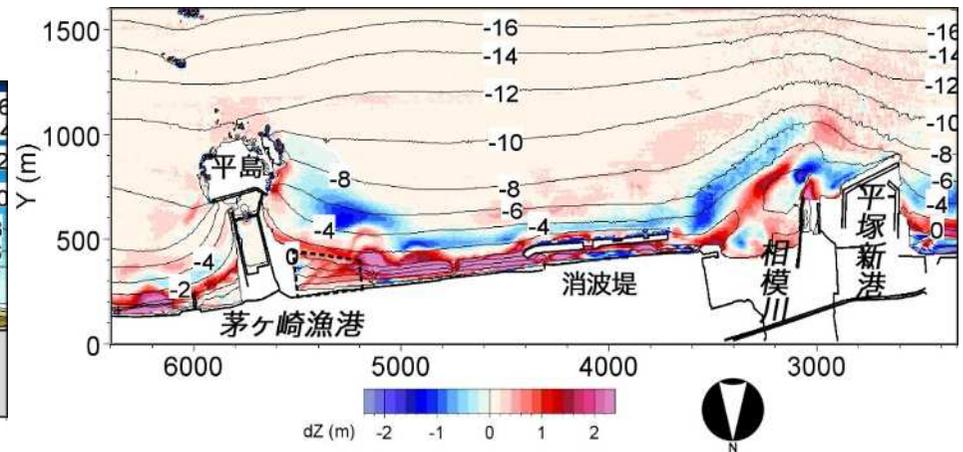
図3.32 地形変化量の平面分布（2014年11月～2016年12月）

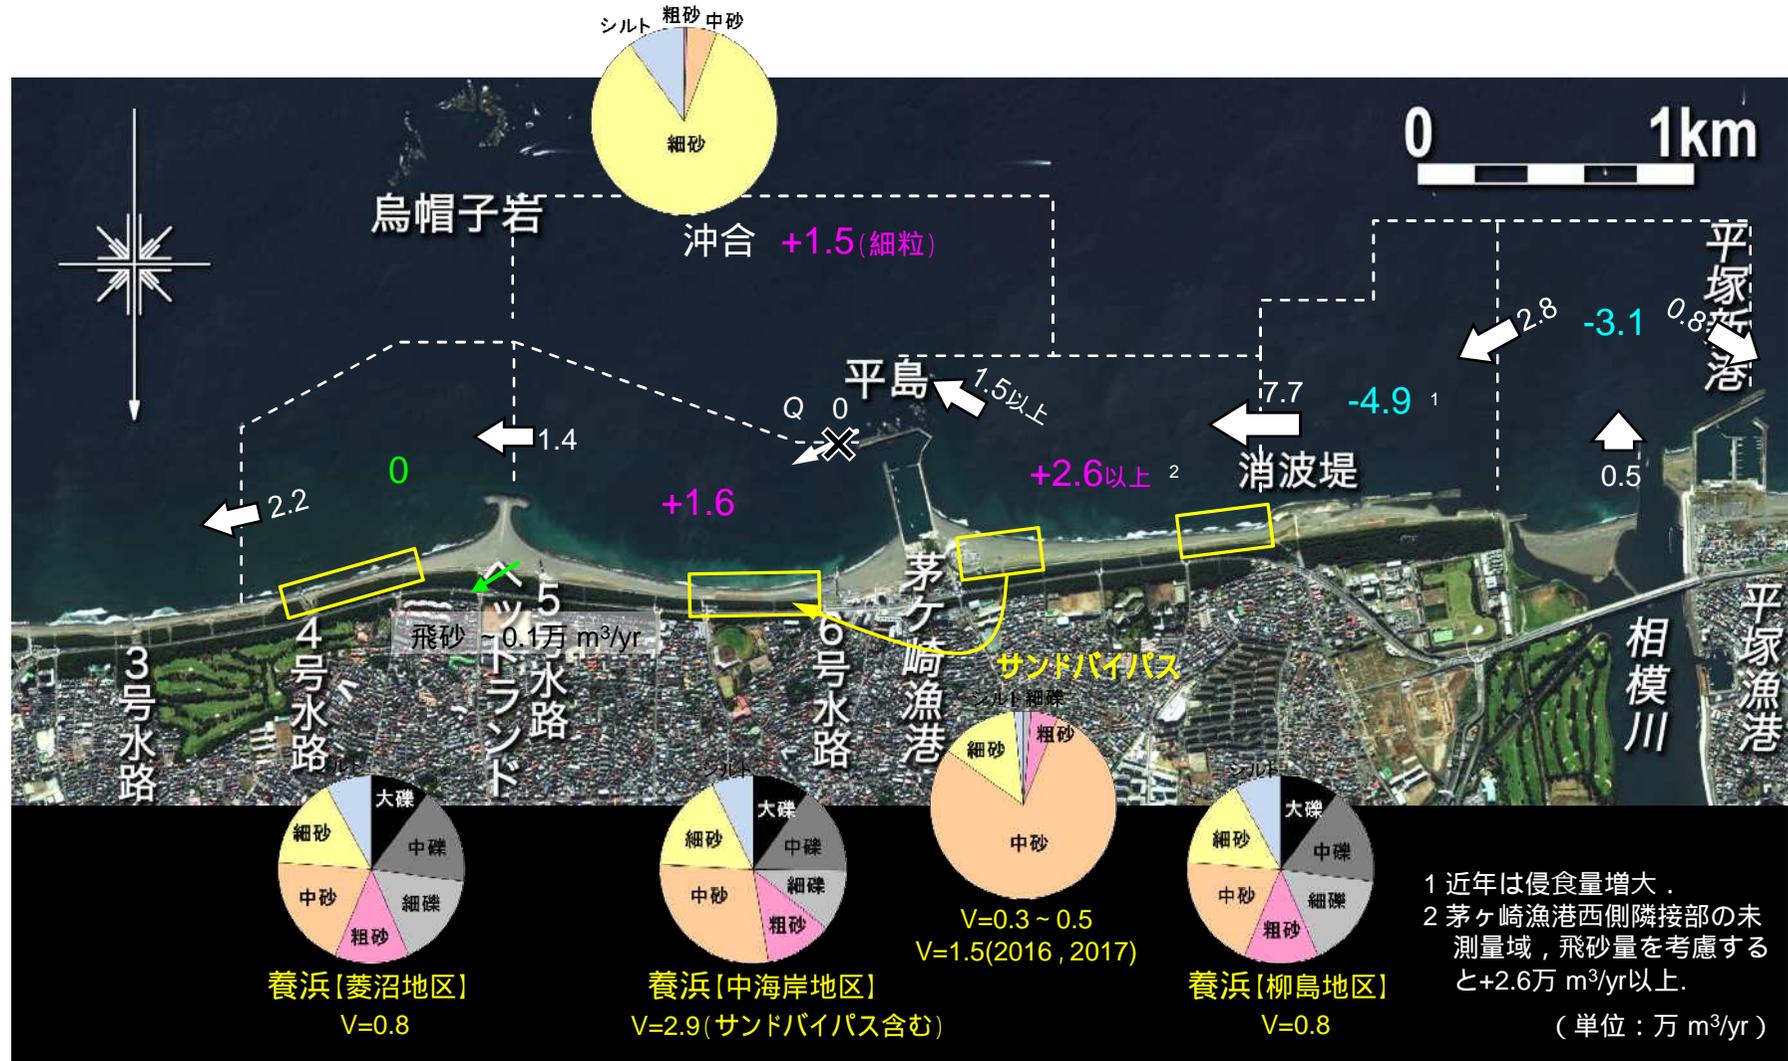
東向き沿岸漂砂によりヘッドランドを越えて東側の海岸へ供給される土砂量は、養浜開始前の2005年の0.4万 $m^3/yr$ に対して、現在は砂浜の回復に伴い1.4万 $m^3/yr$ まで増加したと推定される。

図3.34 茅ヶ崎中海岸の土砂動態 (2005年10月, 2016年1月)

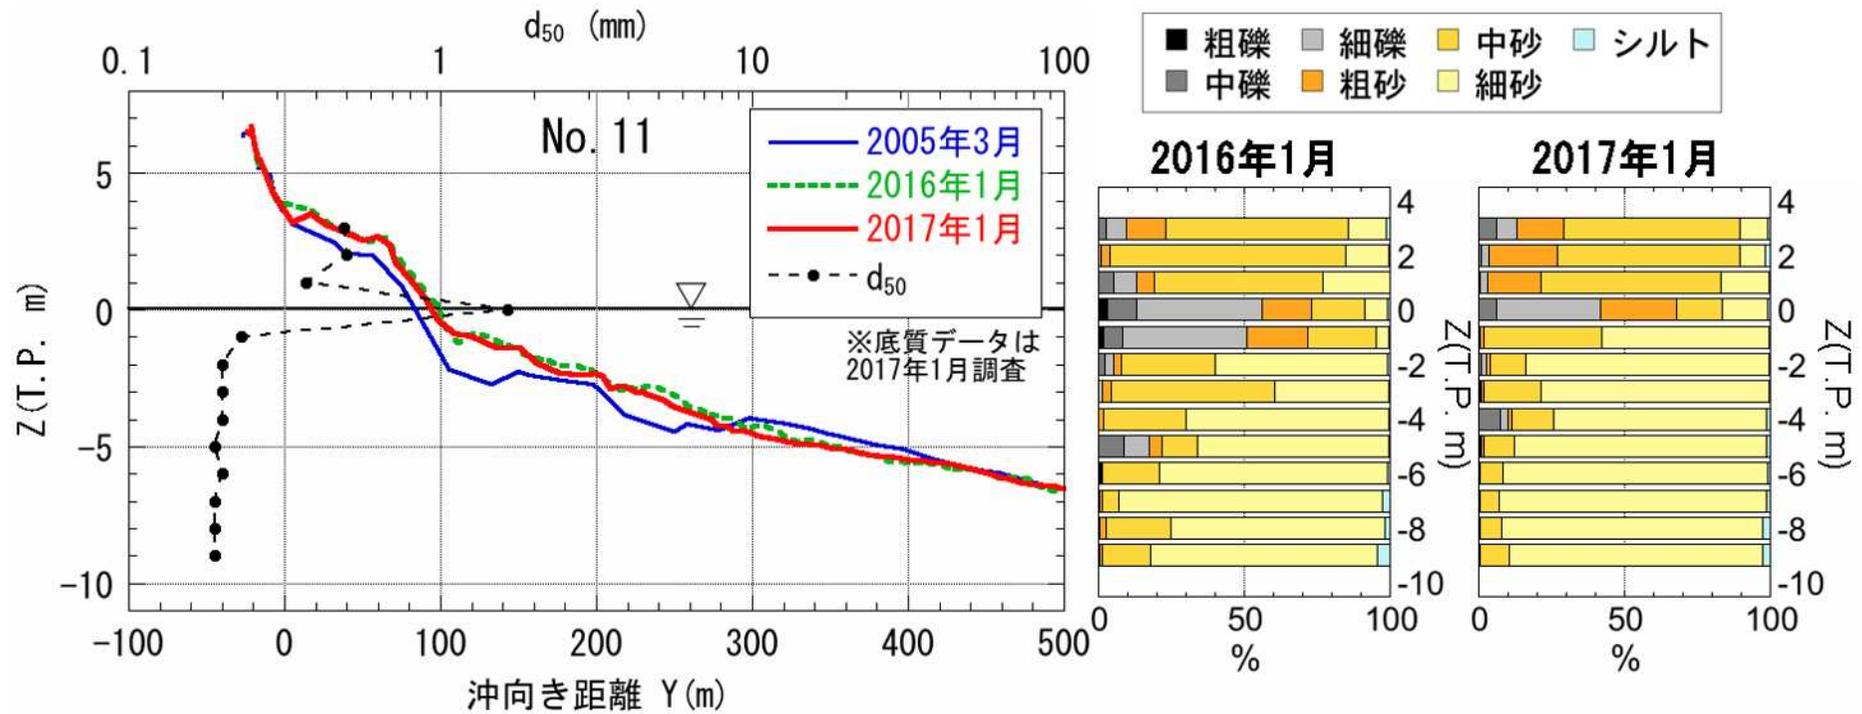
ヘッドランド近傍は近年安定傾向にある。

2016年の養浜材に砂が多く含まれていたこと、比較的静穏な日が続いていたことにより、汀線付近で礫が少なくなった。

図3.35 海浜縦断形の変化と縦断形変化と粒度組成 (2005年と2016年) の水深分布 : No.11

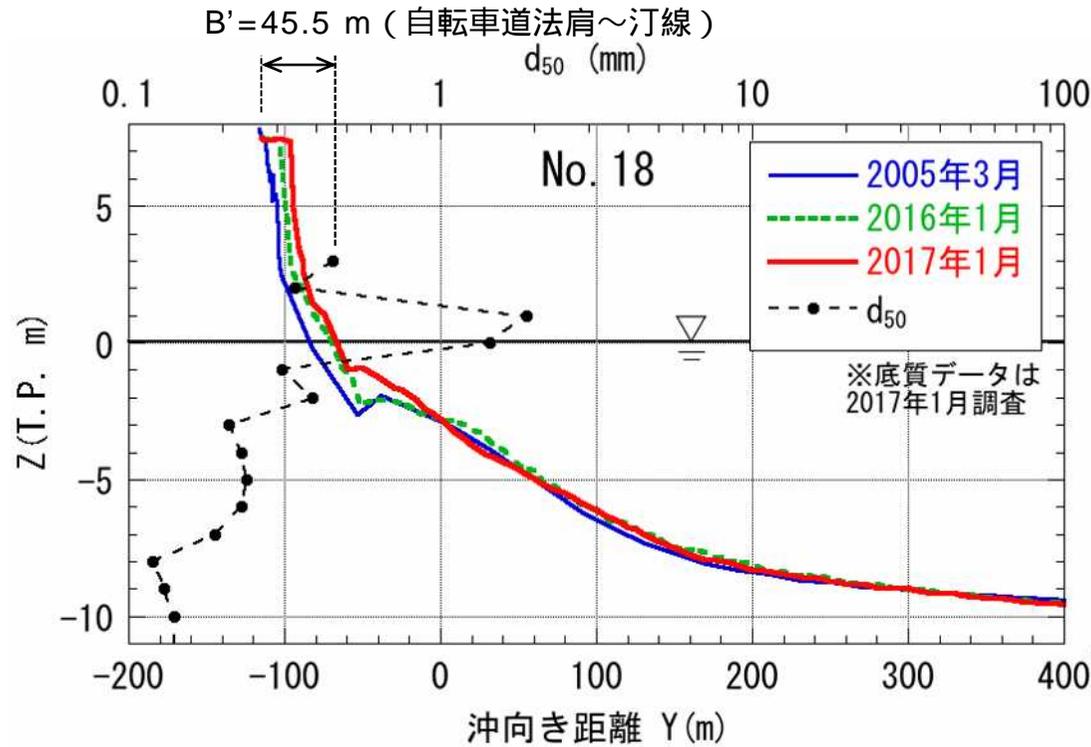
養浜により，海岸中央付近の砂浜は45.5 m（自転車道法肩～汀線）まで広がり，水深3 m以浅で中砂・細砂の堆積が進んだ．

2016年の養浜材に砂が多く含まれていたこと，比較的静穏な日が続いていたことにより，汀線付近で礫が少なくなった．

図3.36 海浜縦断形の変化と縦断形変化と粒度組成（2005年と2016年）の水深分布：No.18

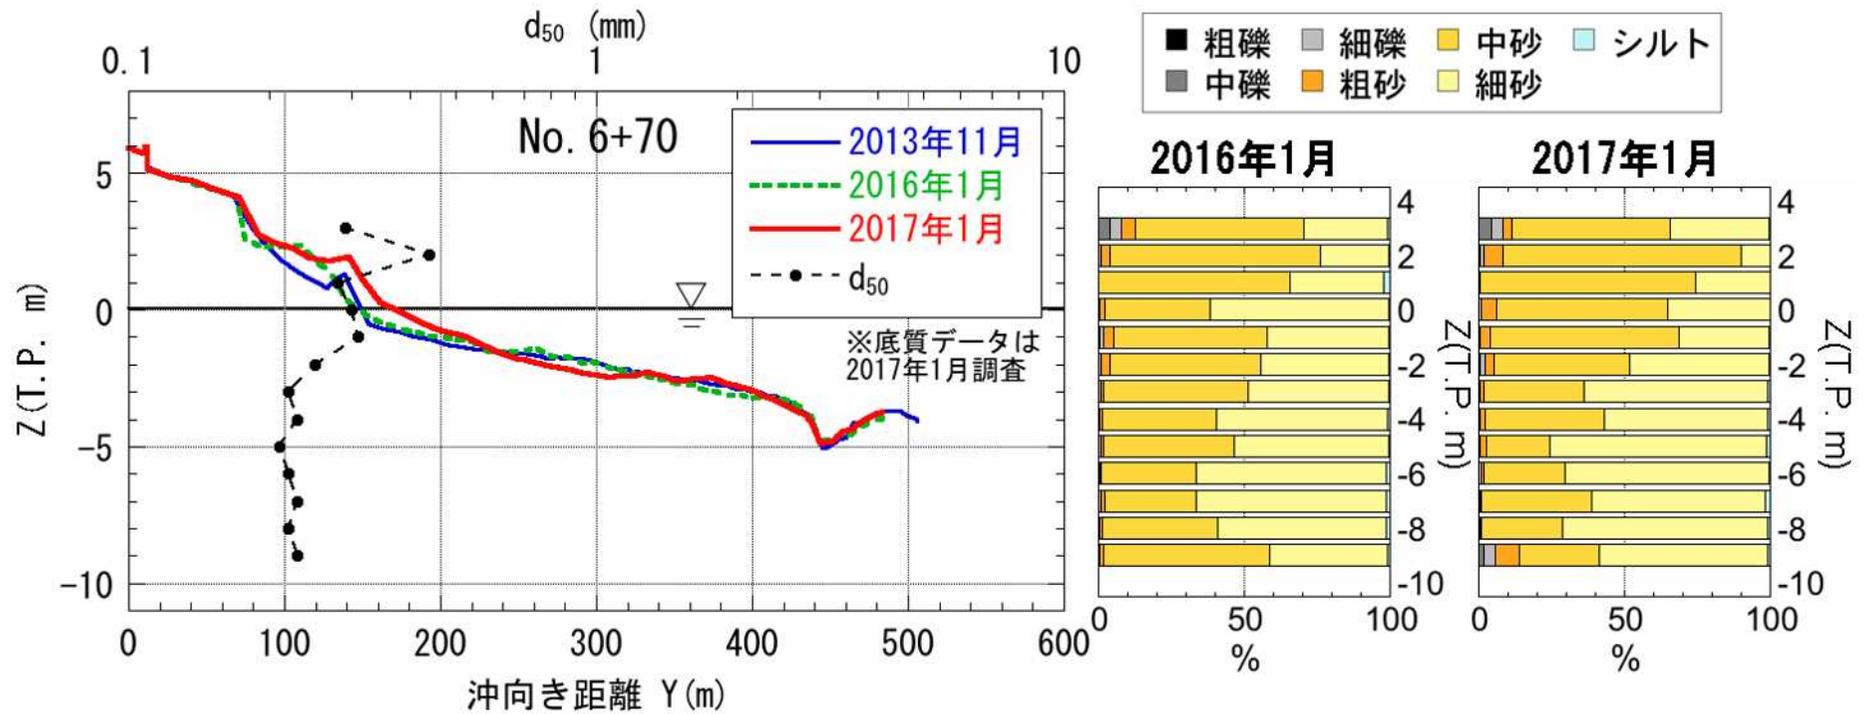
サザンビーチの茅ヶ崎漁港隣接部はわずかに砂浜が広がり、主に中砂・細砂で構成されている。

図3.37 海浜縦断形の変化と縦断形変化と粒度組成 (2005年と2016年) の水深分布 : No.6+70

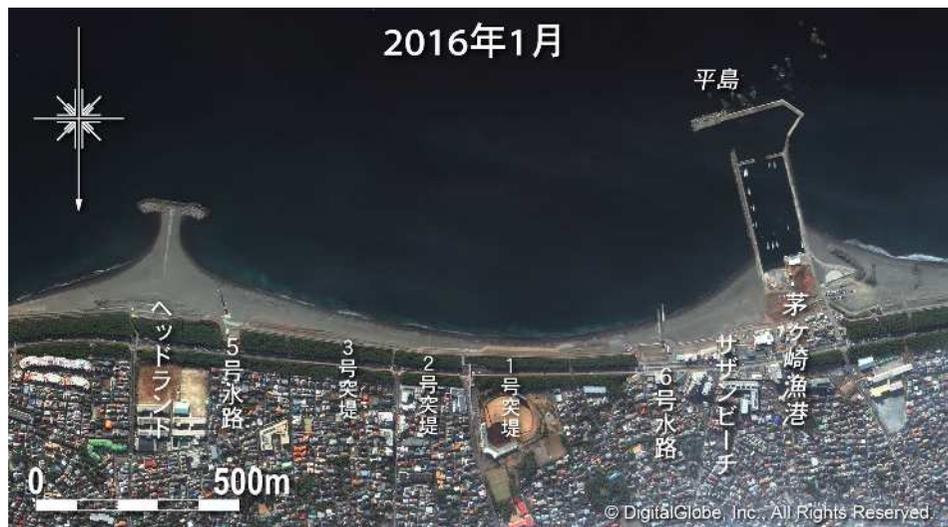
2016年11月時点で、最も浜幅が狭い海岸中央部では $B'=42\text{ m}$ （自転車道法肩～汀線）まで回復した。

図4.2 浜幅 $B'$ （自転車道法肩から汀線）の沿岸方向分布

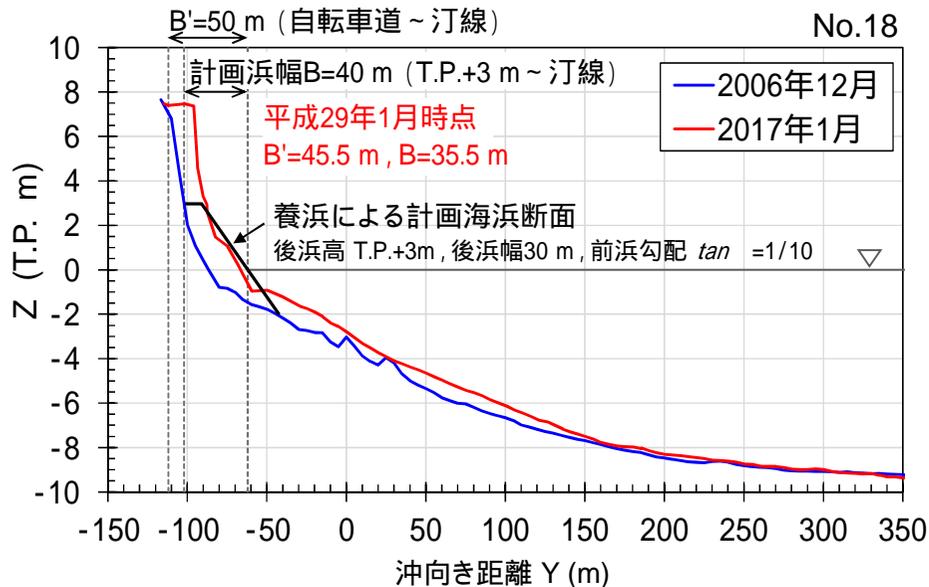
最も浜幅が狭い箇所の東側に位置する測線No.18（防護機能の検証断面）の2017年1月時点での浜幅は $B=35.5$  m（自転車道法肩から汀線： $B'=45.5$  m）まで広がったが、計画浜幅 $B=40$  m（ $B'=50$  m）を達成していない。

図4.4 浜幅検証断面（No.18）の縦断形変化と計画浜幅B

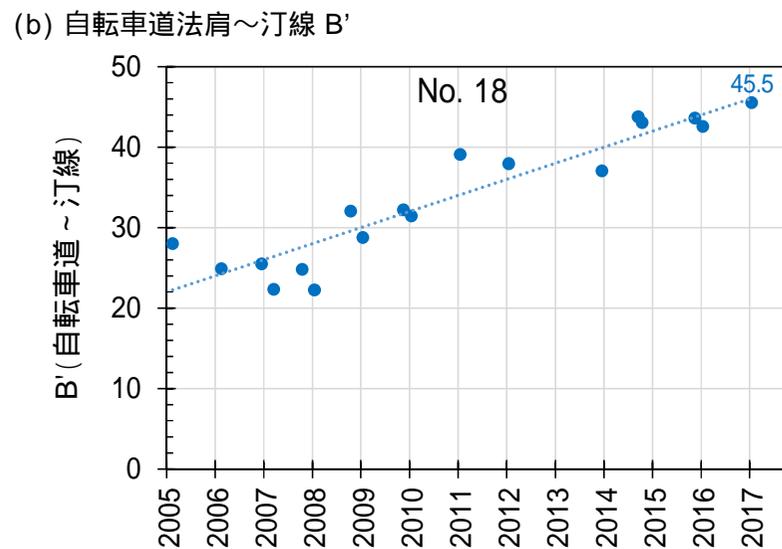
図4.5 浜幅検証断面（No.18）の浜幅BとB'の変化
