# 茅ヶ崎中海岸の養浜事業の評価

神奈川県藤沢土木事務所なぎさ河川砂防部

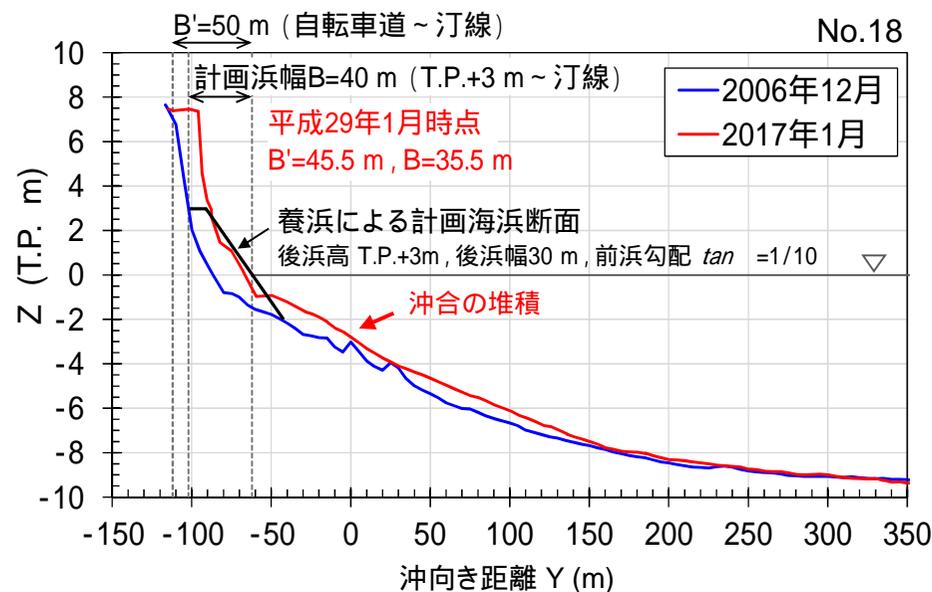
計画浜幅を達成していないが、水深2~8mで堆積が進んだ結果、防護水準は満足している。

図4.4 浜幅検証断面 (No.18) の縦断形変化と計画浜幅B

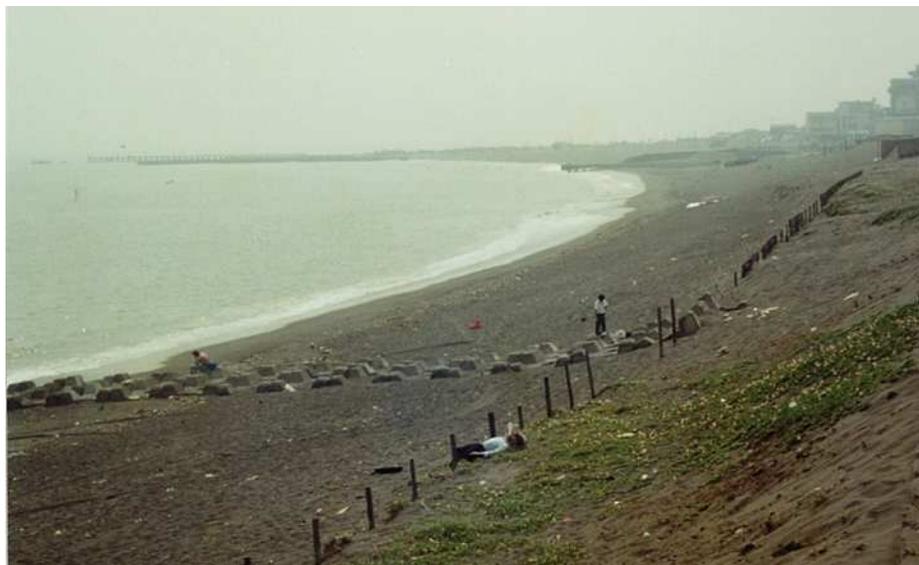
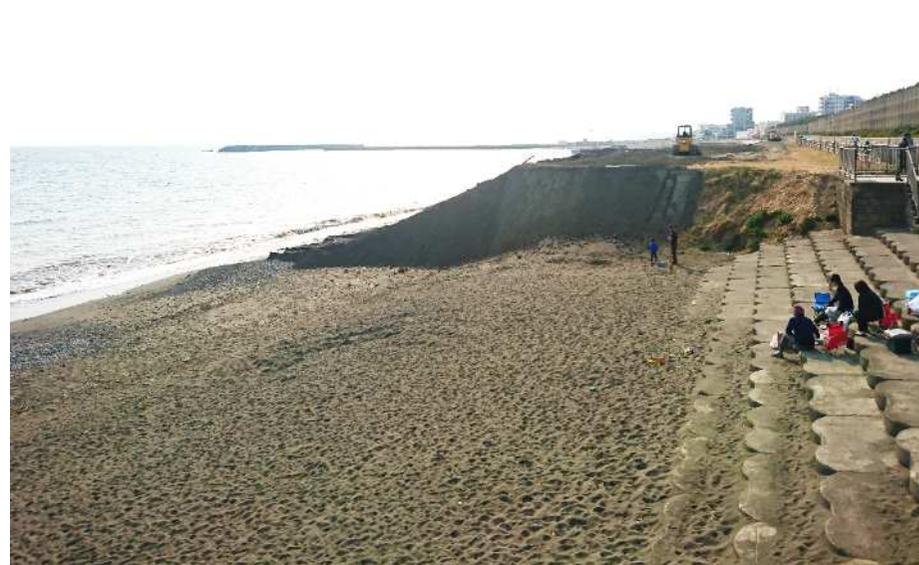
養浜により回復しつつある海岸では、サーフィンや釣り、散歩などの利用が行われているが、環境・利用に配慮した目標海浜像 B 40 m (1970年代の砂浜)は満足していない。

(a)環境・利用に配慮した目標海浜像 (1979年3月～9月撮影)

(b)養浜後の現在の砂浜 (2017年3月19日撮影)

図4.6 環境・利用に配慮した目標海浜像と現在の砂浜の比較

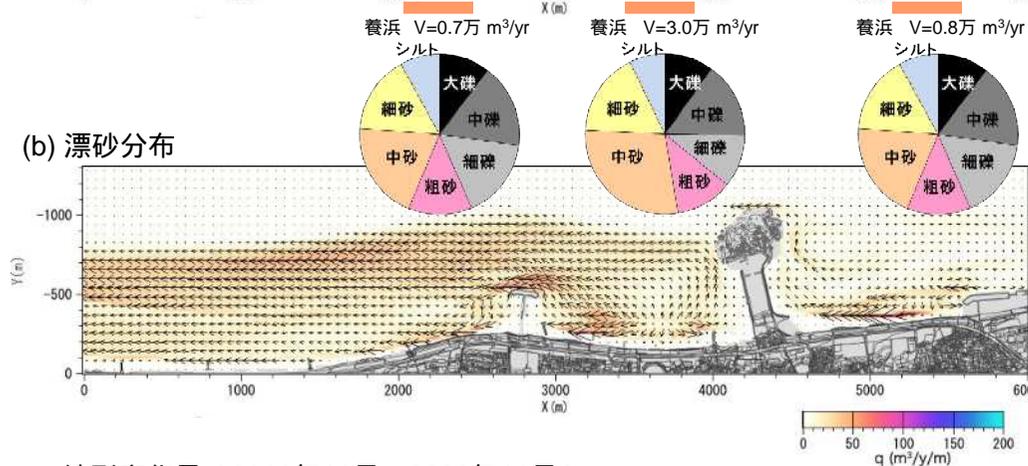
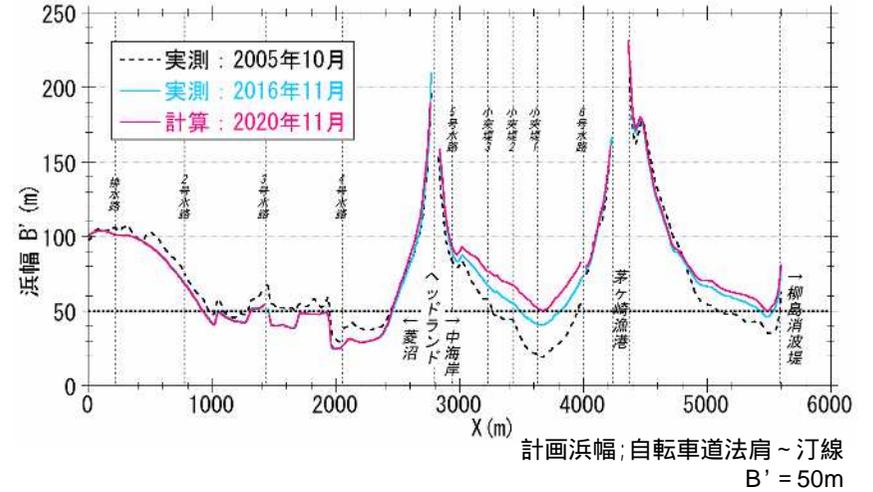
養浜 $3\text{万 m}^3/\text{yr}$ を2020年3月(平成31年度)まで継続することによって、2020年11月までに計画浜幅を達成することができる。

(c) 地形変化量 (2016年11月~2020年11月)

(d) 浜幅変化

図5.2 計画浜幅達成までの予測計算結果 (養浜材; 2006年~2016年の実績平均)

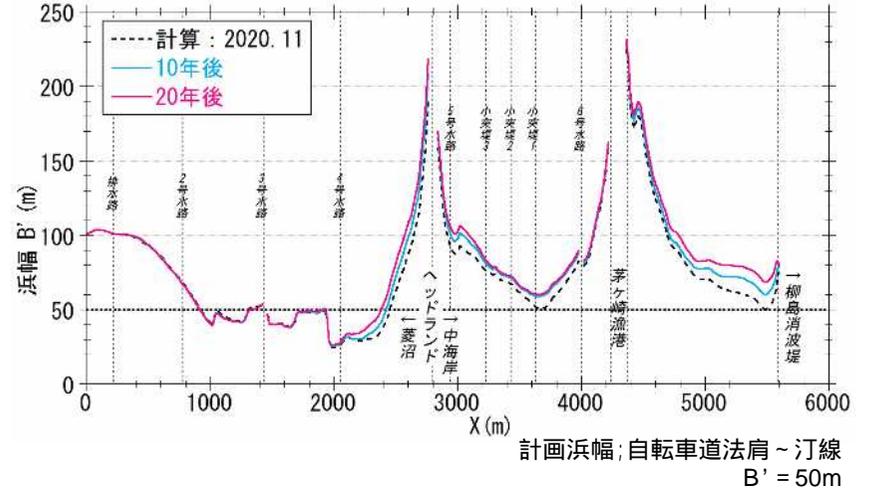
茅ヶ崎漁港西側の堆砂を活用した維持養浜 $1.5万 m^3/yr$ によって、沖（水深5 m以浅）での侵食を防ぐことができる。菱沼海岸では、現状の浜幅を維持しつつ、沖合では緩やかに侵食が進む。

(d) 浜幅変化

図5.5 沖合侵食を防ぐための必要養浜量（サンドバイパス量） $1.5万 m^3/yr$
