# 養浜による海岸保全効果の検証

神奈川県藤沢土木事務所なぎさ河川砂防部

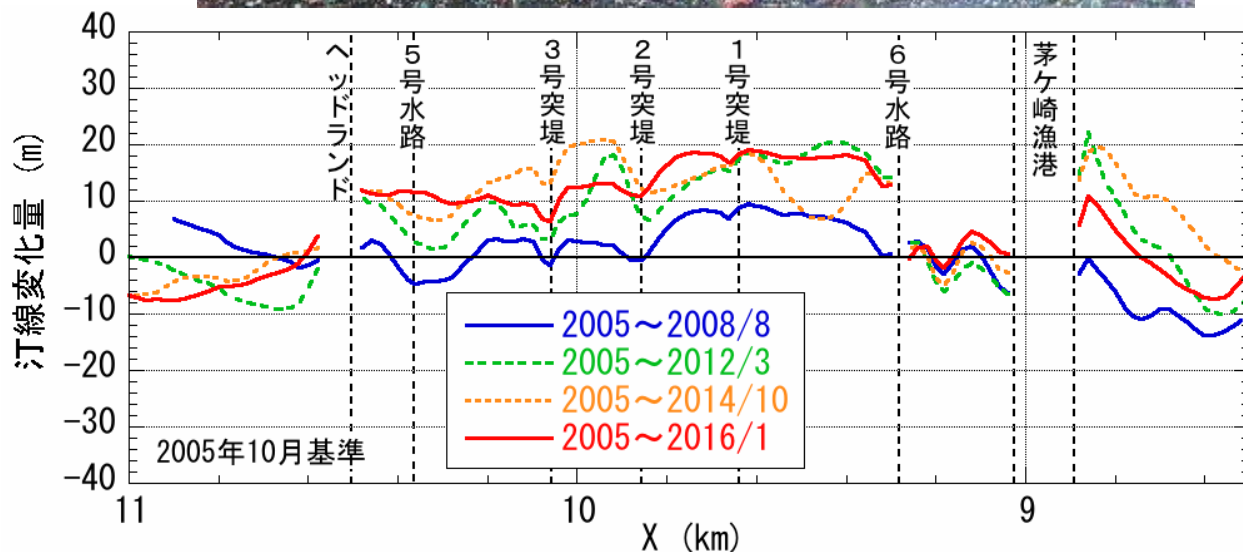
図3.3 茅ヶ崎中海岸の汀線変化量（2005年基準）

養浜の継続により，2016年1月までに，6号水路～ヘッドランド間で10～20m程度汀線が前進した．また，6号水路がサザンビーチへの養浜材の移動を制御し，サザンビーチは安定している．

2014年10月～2016年1月までの汀線前進量は少ないが，砂浜が高くなった（厚みが増した）．このことは防護機能の向上を意味する．

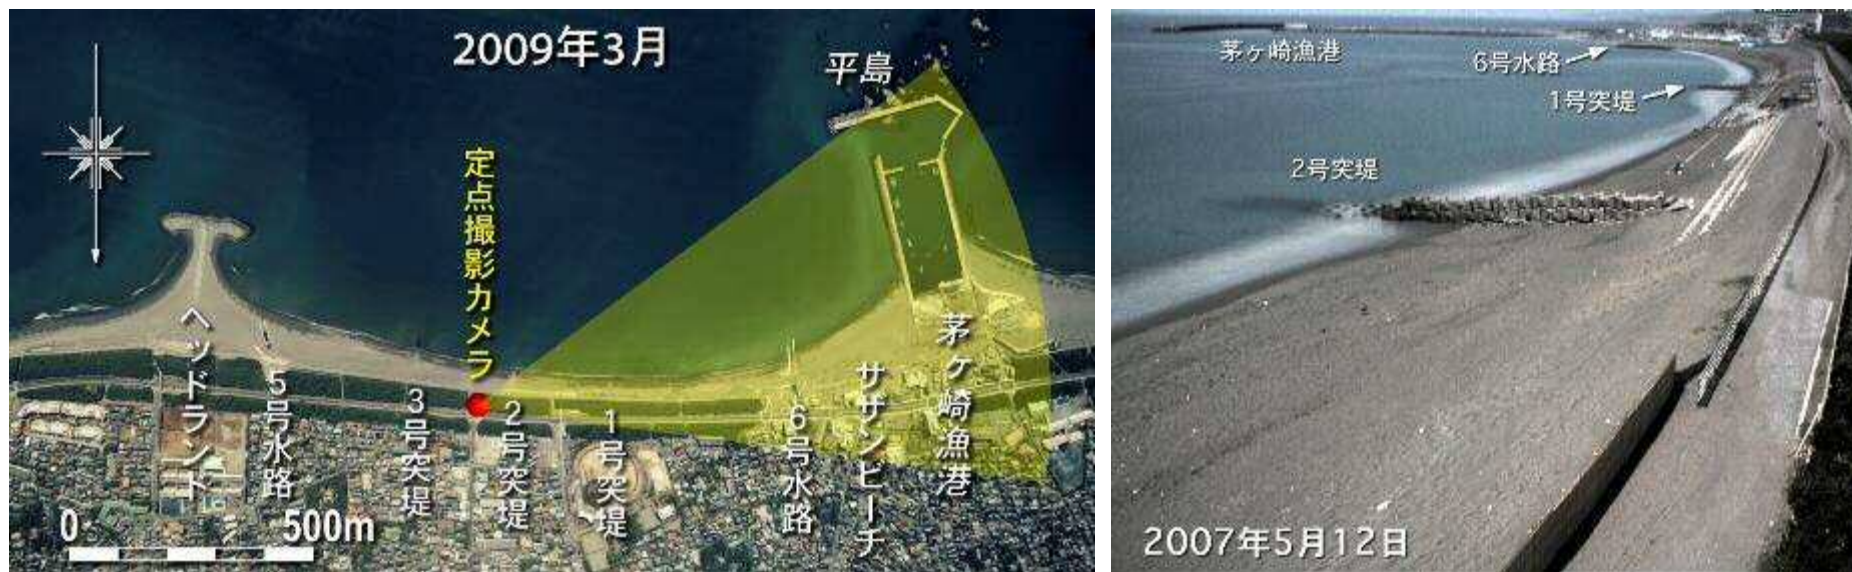
図3.7 定点カメラの設置地点の撮影範囲

撮影開始：2007年1月30日～  
撮影時間：6時～18時/日 毎正時50秒  
解析方法：T.P.±0m, H<0.5mの連続撮影時間の平均化

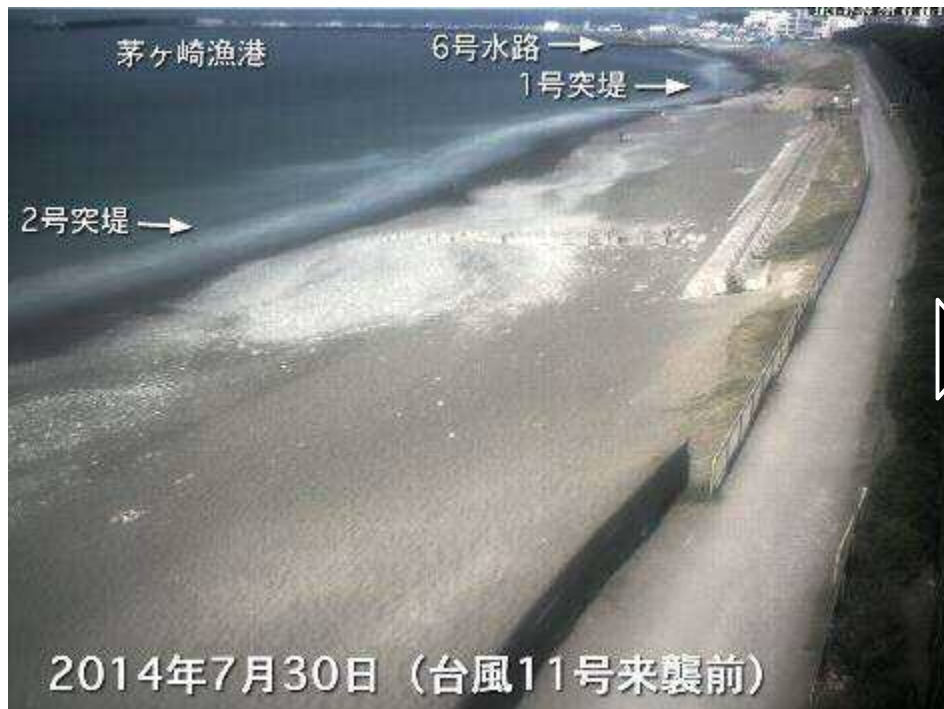
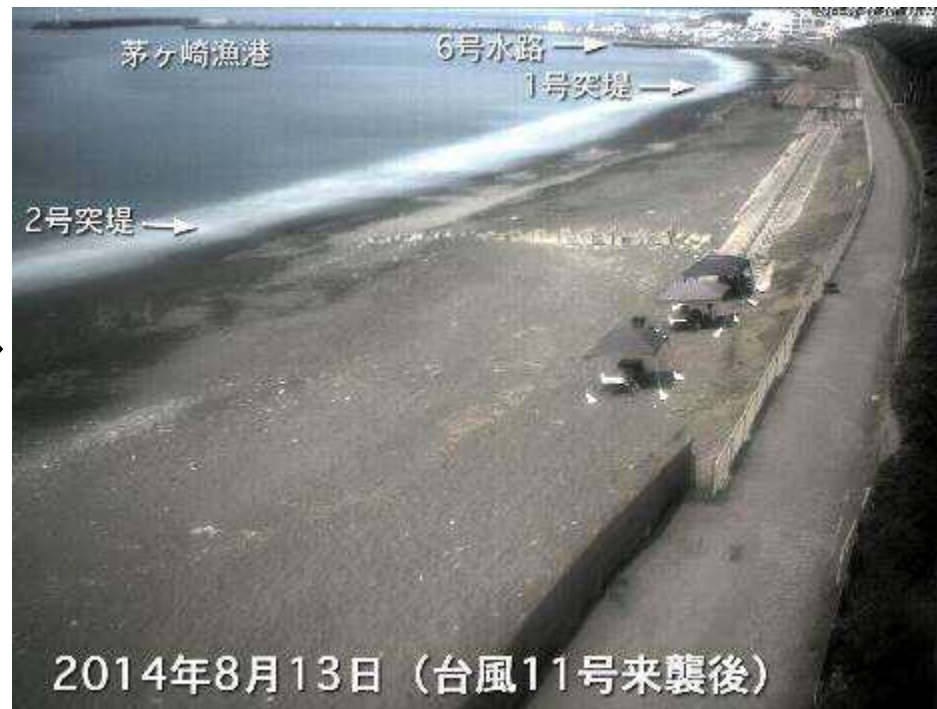
2014年台風11号による高波浪作用後（周期の長い波浪が長時間作用）、凸状の汀線が均され前浜の礫が砂で覆われた。

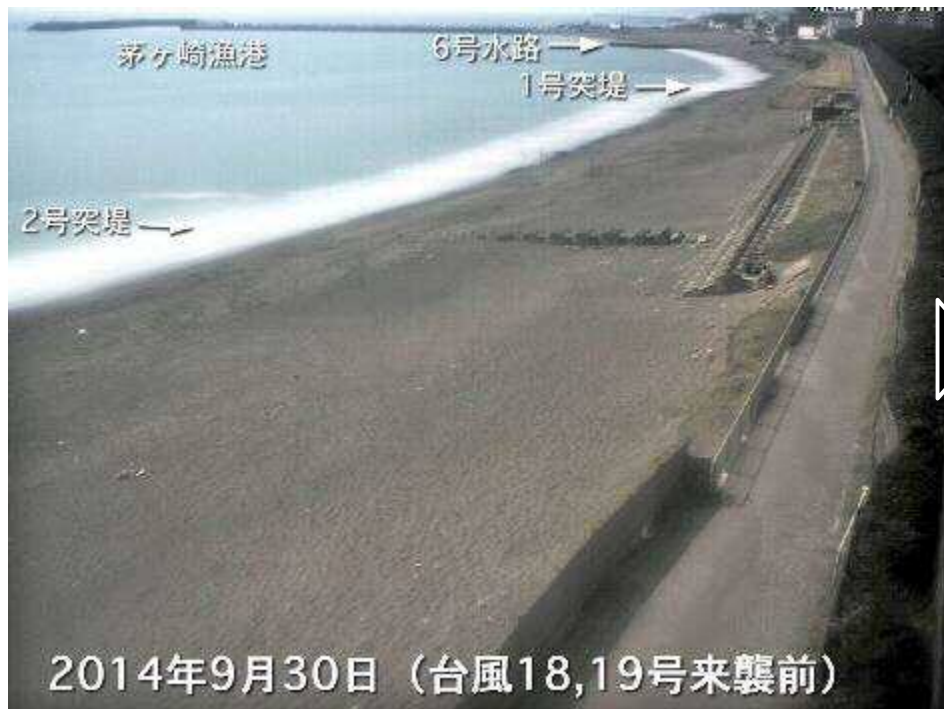
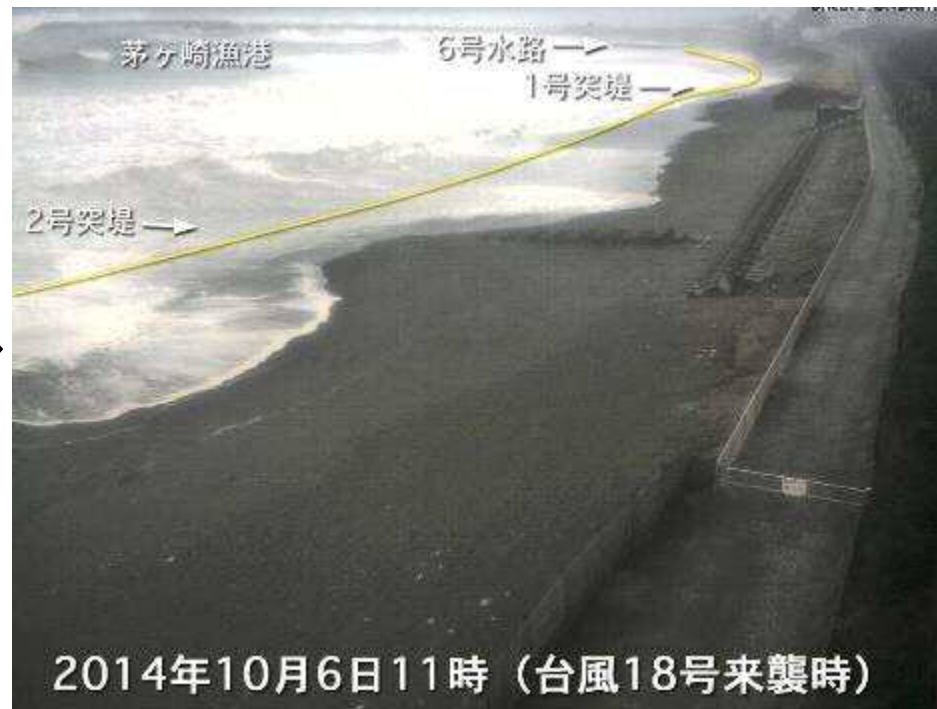
台風18号による高波浪が来襲し、砕波により沖合まで広く白濁域となる。作用時間は短いが遊歩道直下まで波が遡上した。

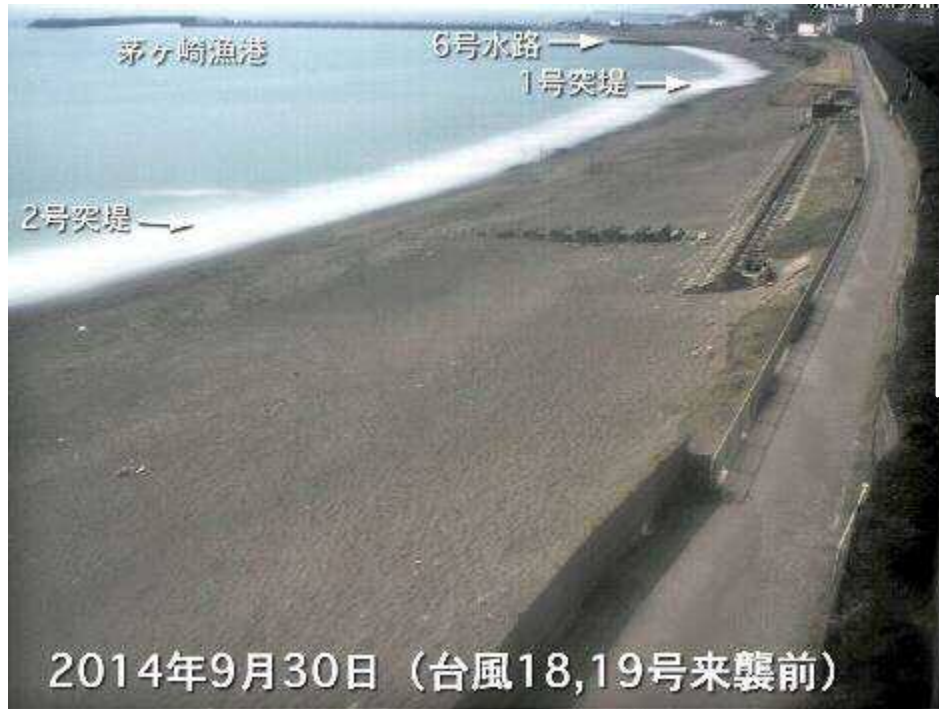
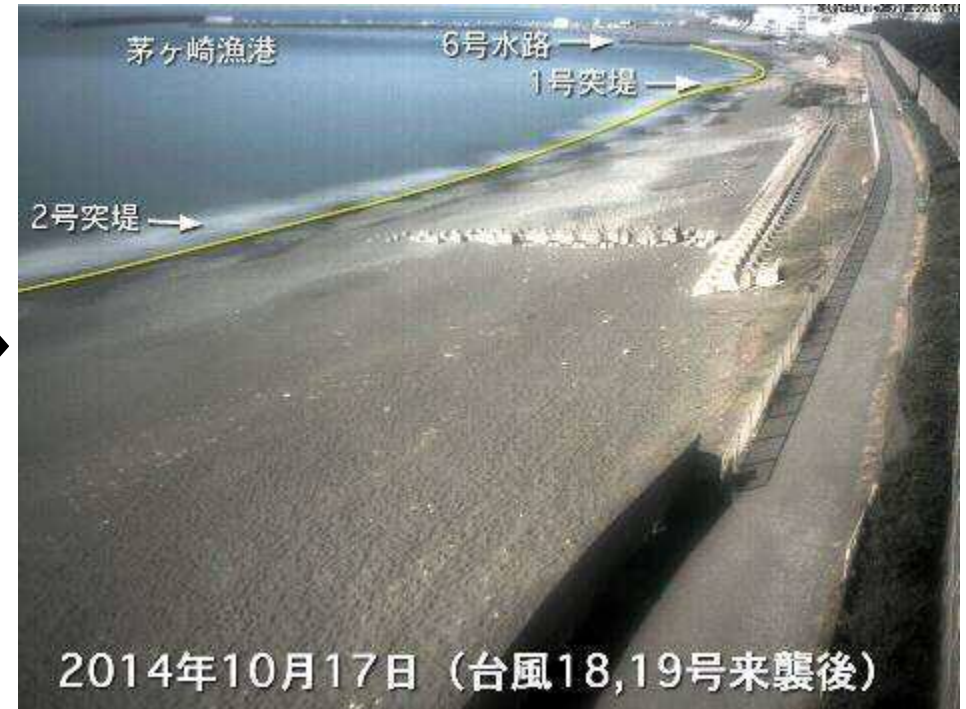
2014年台風18号による高波浪作用後、砂浜の地盤高がやや低下したが、汀線は緩やかに凸状であった1号突堤東側の後退を除き、全体的にほぼ安定している。

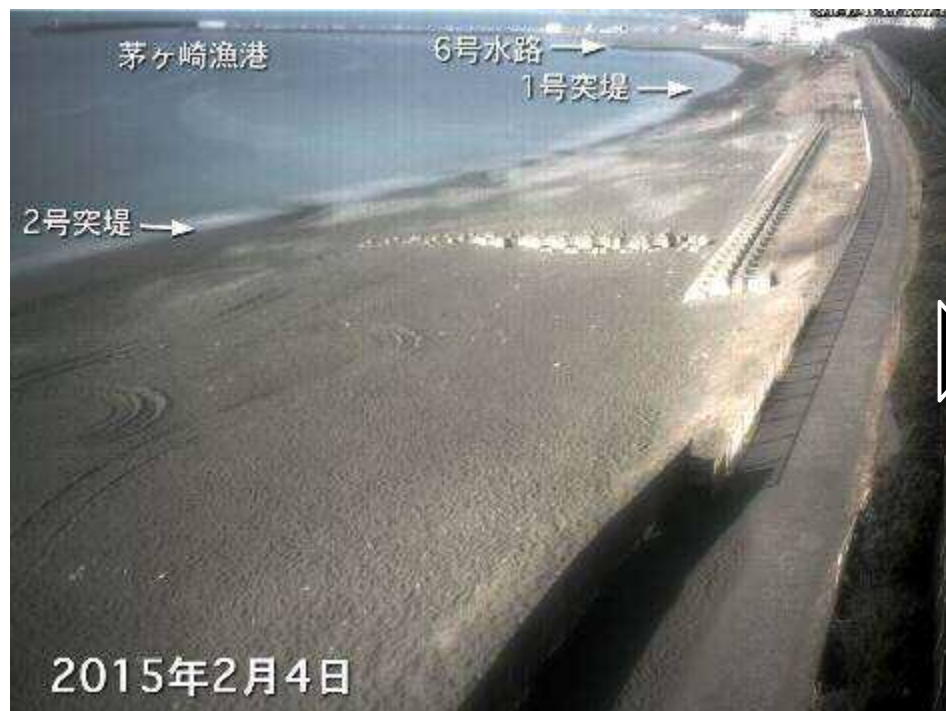
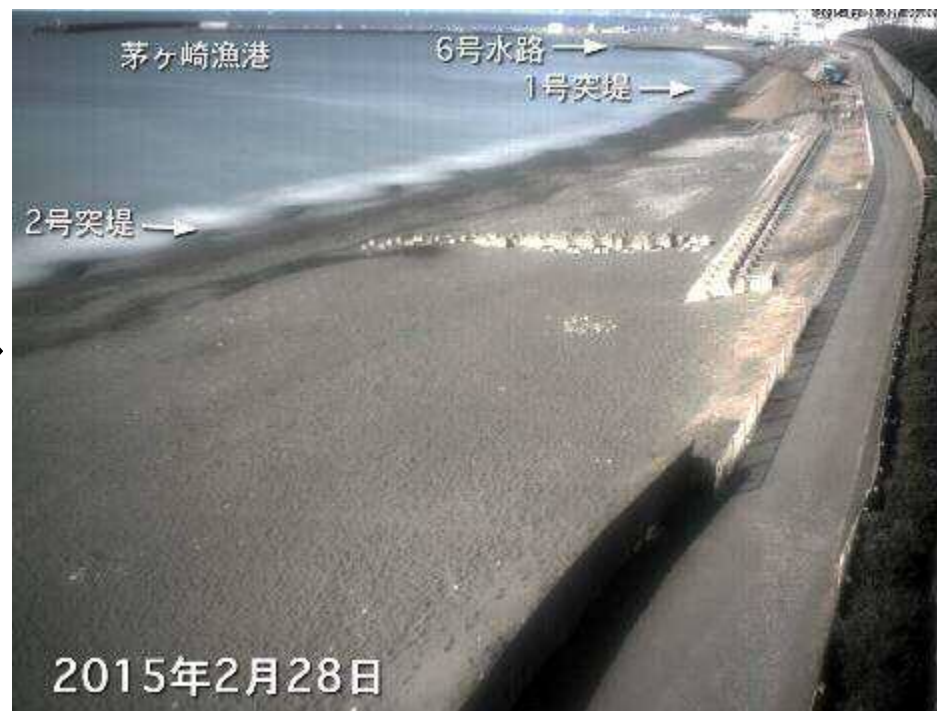
比較的静穏な時期が続き、前浜付近の礫カスは砂で覆われ、礫は目立たない。

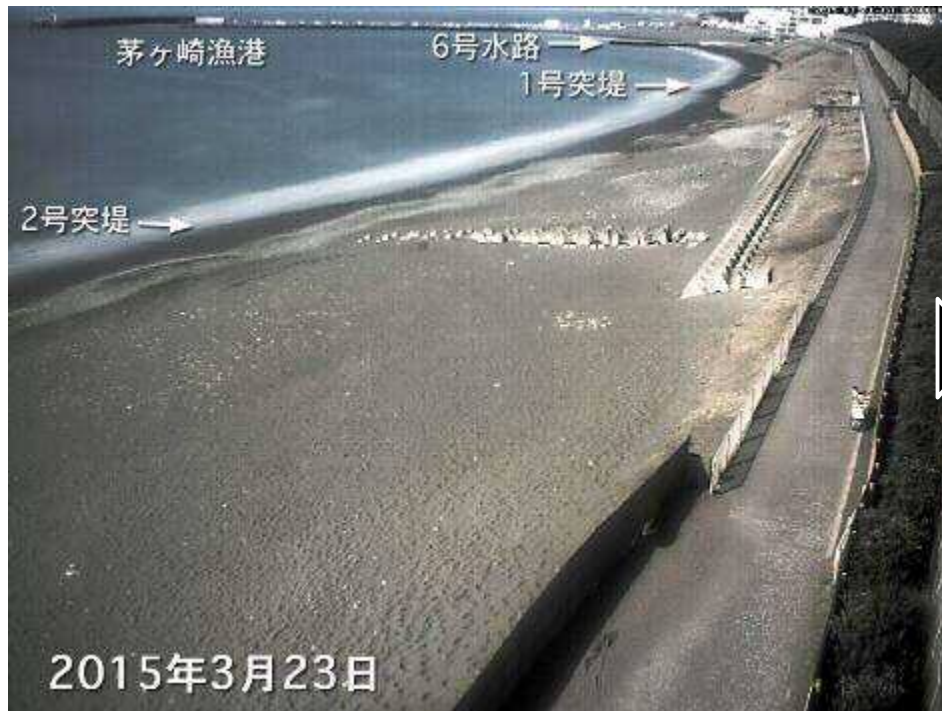
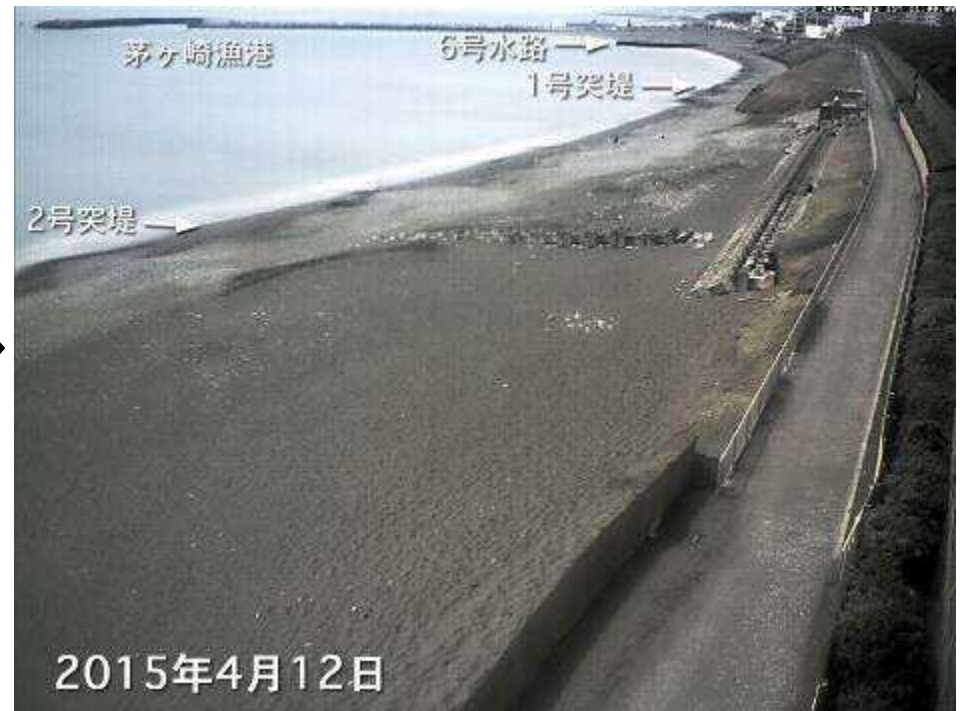
養浜直後で前浜に養浜材が供給されつつあり、比較的静穏な日が続いたが、礫カスプが連続的に形成された。

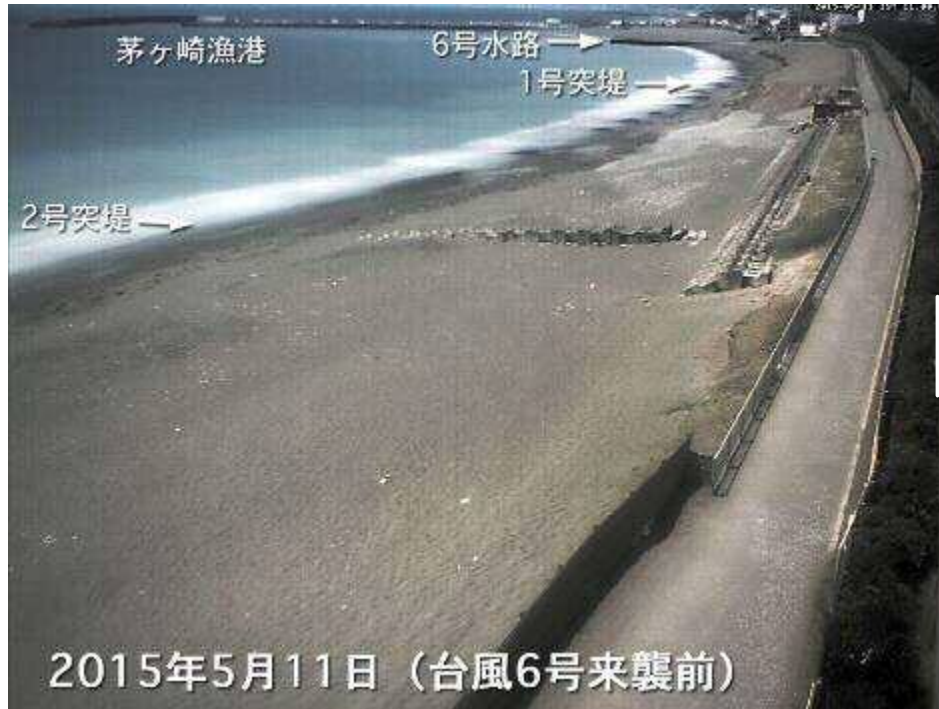
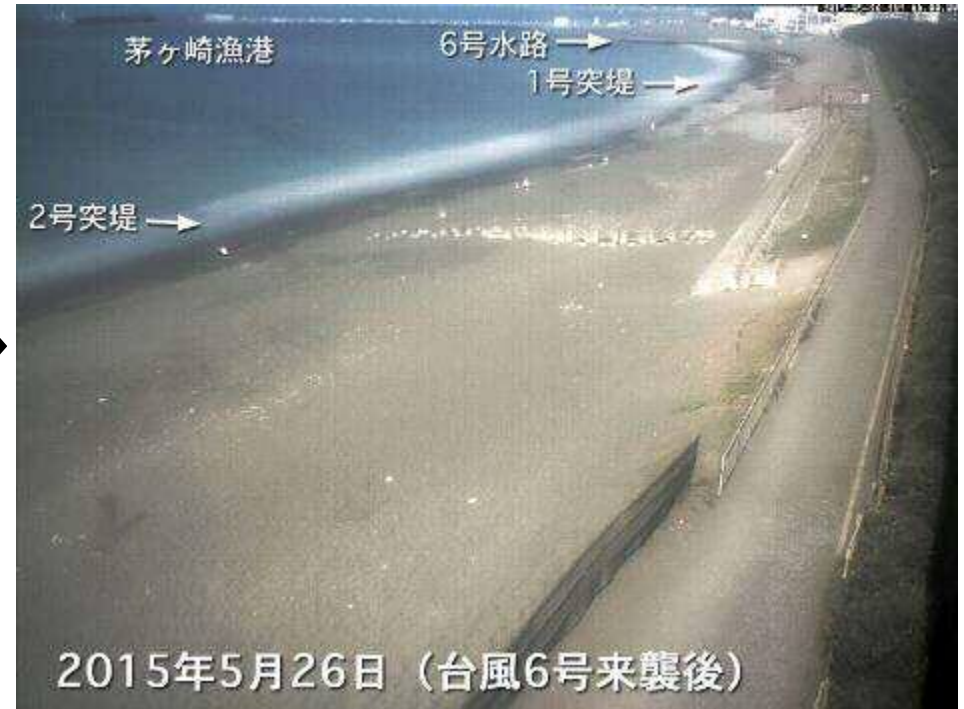
2015年台風6号の高波浪が作用した後、周期の長い波浪が長時間作用した結果、汀線付近が均された。

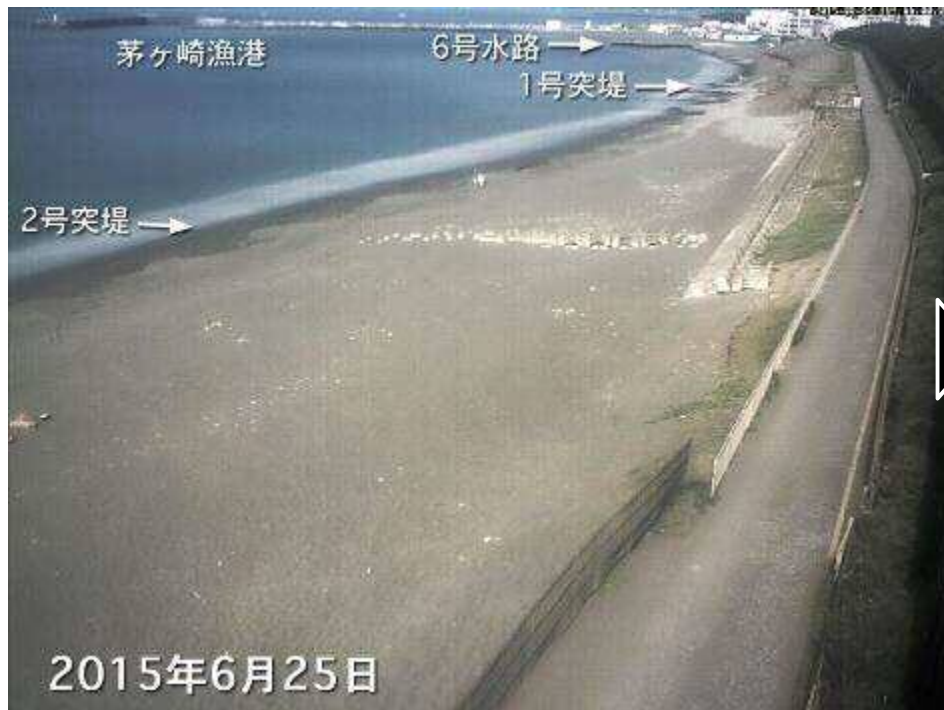
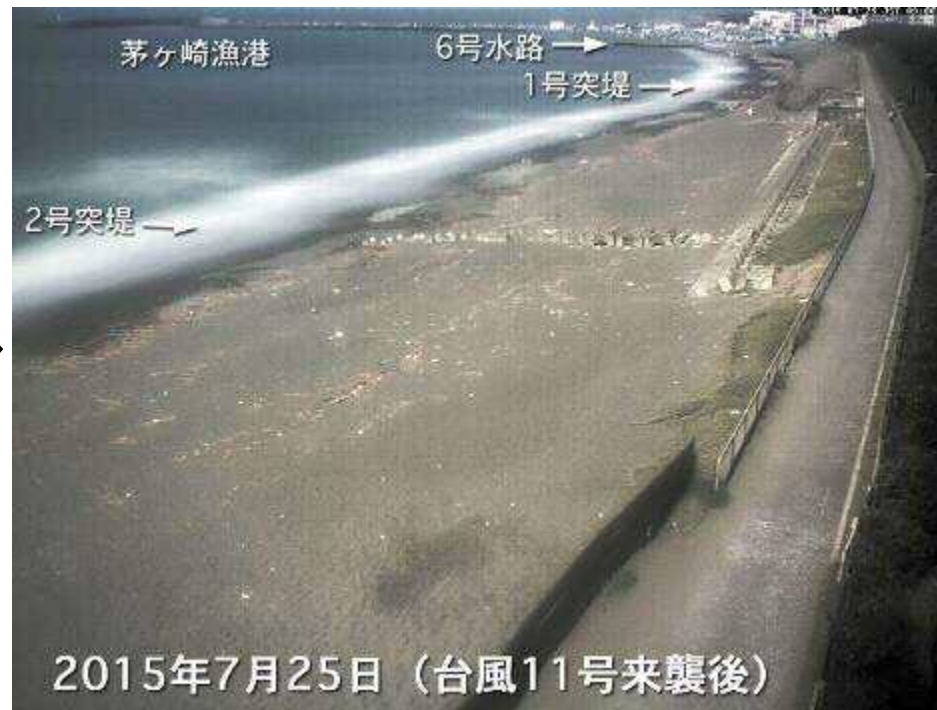
2015年台風11号による高波浪の作用により、養浜材が供給され、汀線付近には礫のカスポが形成された。

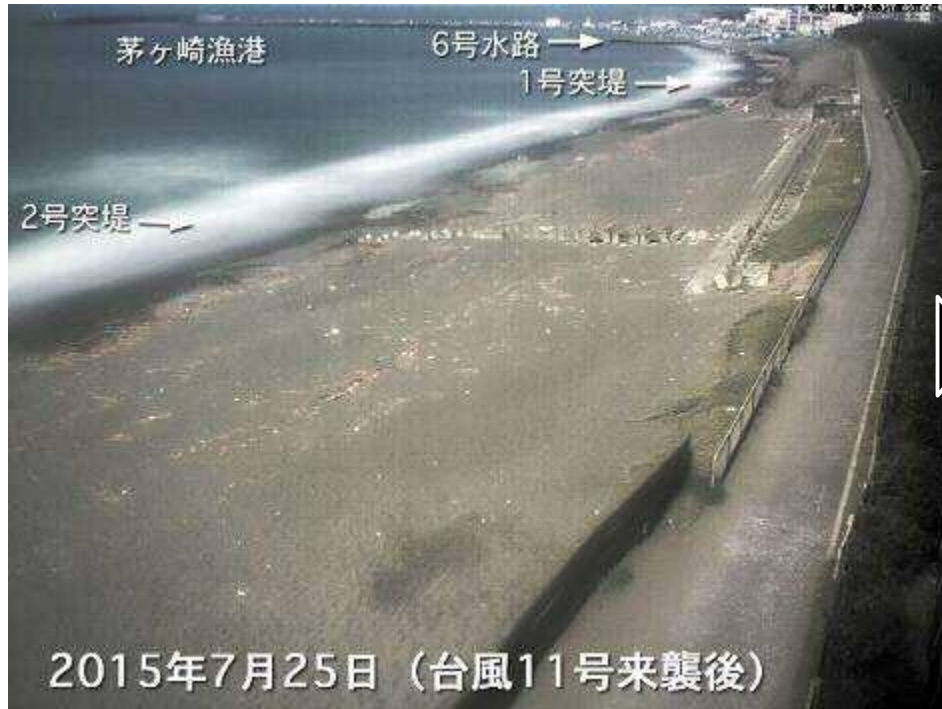
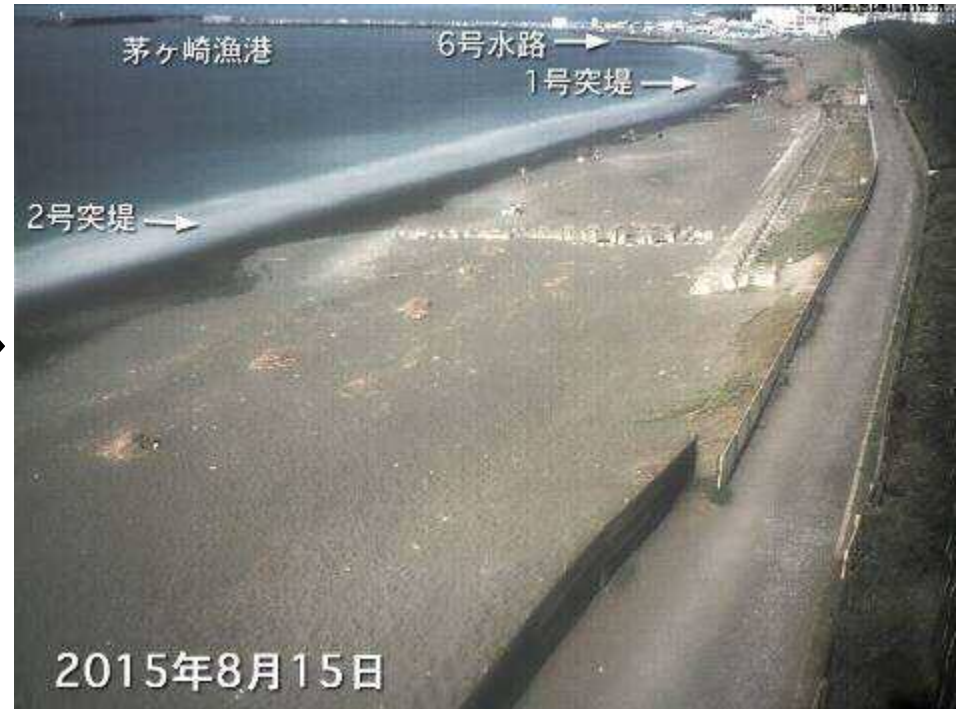
周期の長い波浪が長時間作用したことにより、汀線付近が均された。

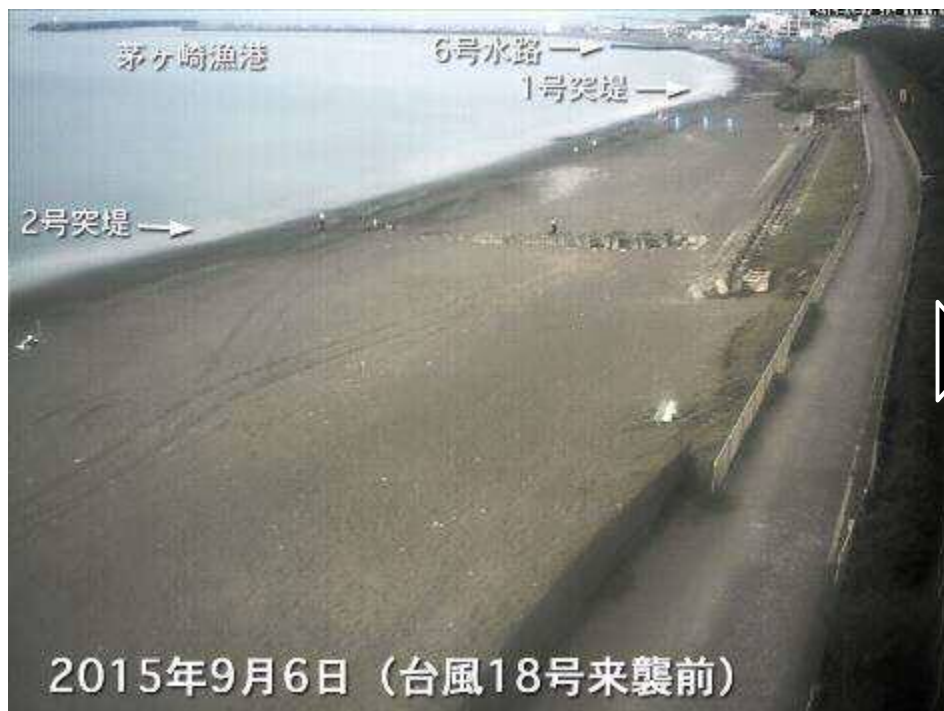
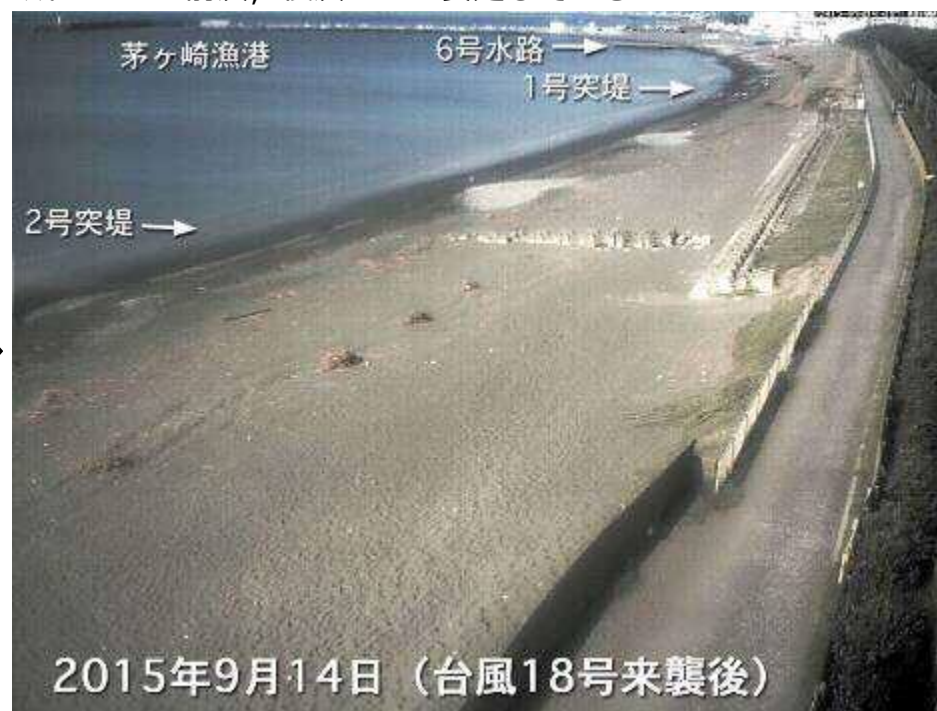
2015年台風18号による高波浪作用後、小規模な礫カスプが形成された。前浜、後浜ともに安定している。

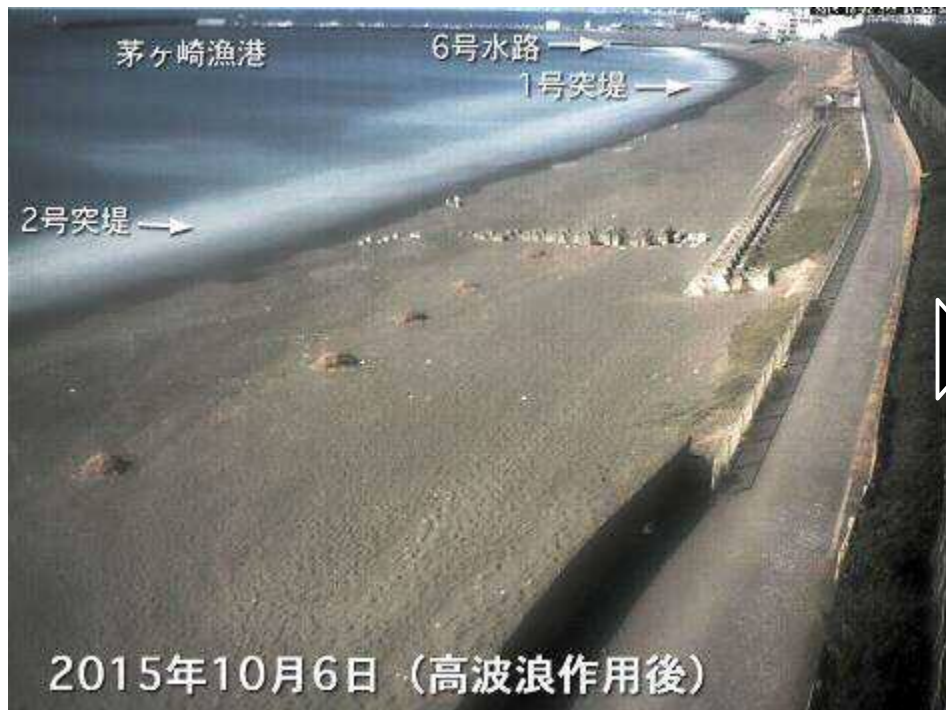
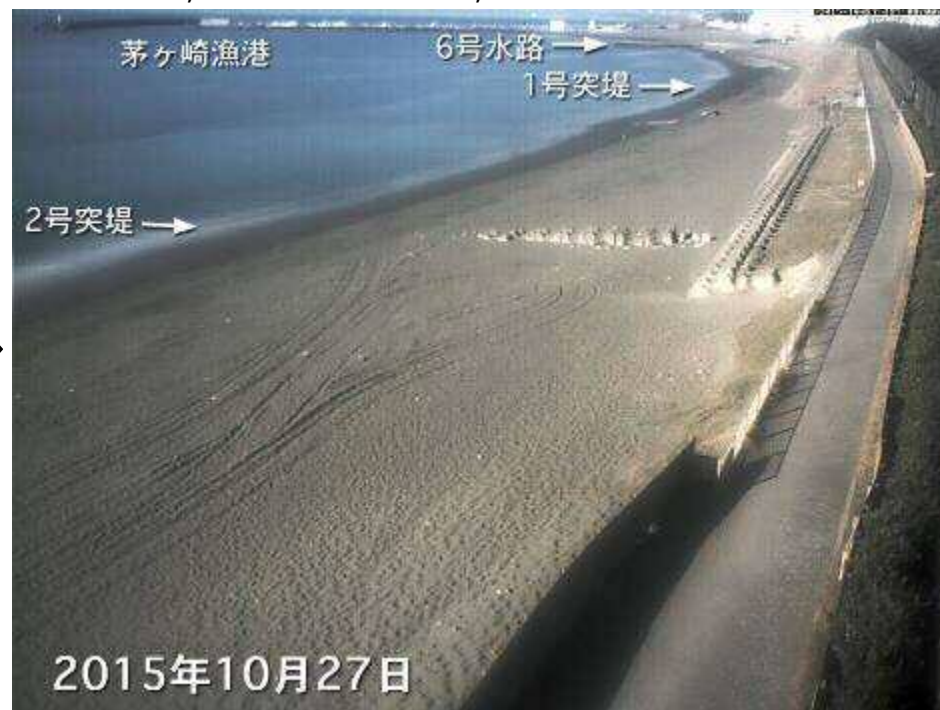
低気圧による高波浪作用後、周期の長い波浪が長時間作用したことにより、前浜は砂で覆われ、滑らかな汀線形状となった。

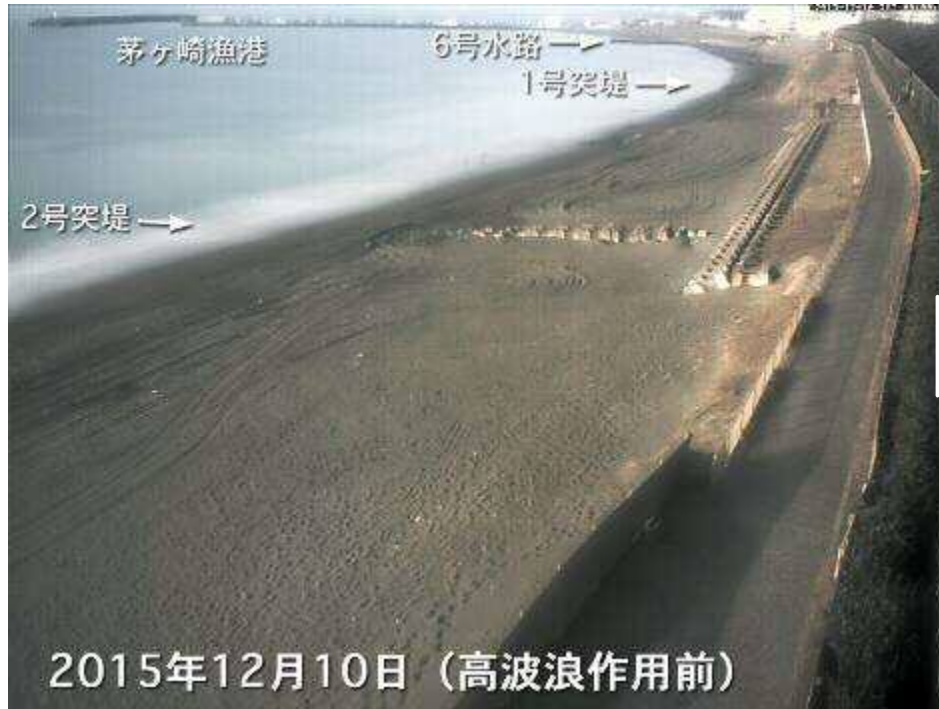
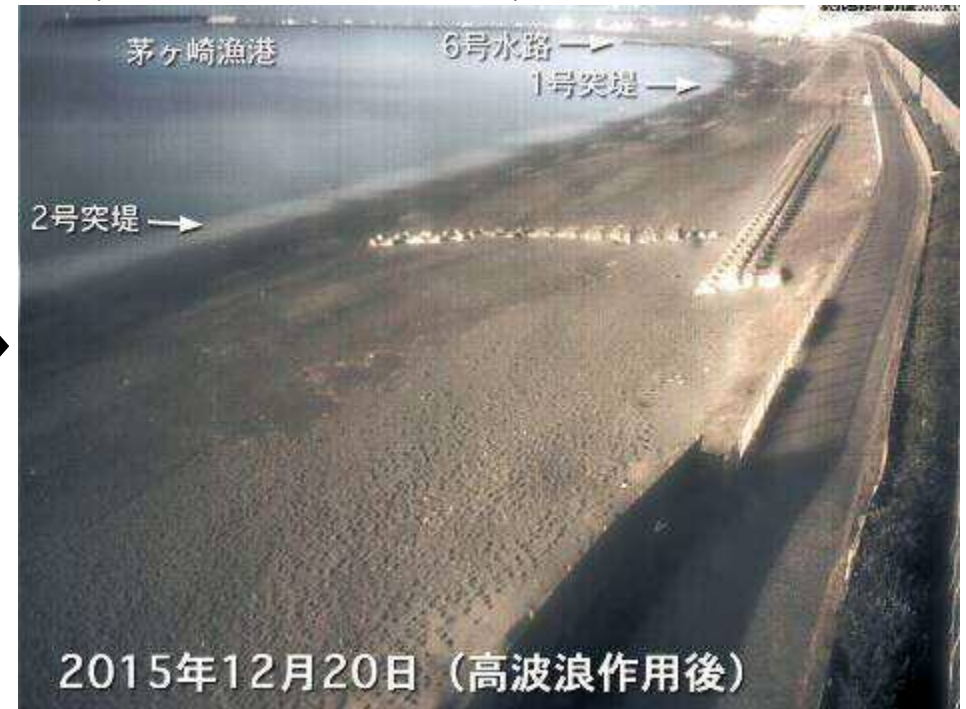
低気圧による高波浪作用後（周期の比較的短い波が短時間作用）、前浜の地盤高がやや低下し、2号突堤先端が露出した。

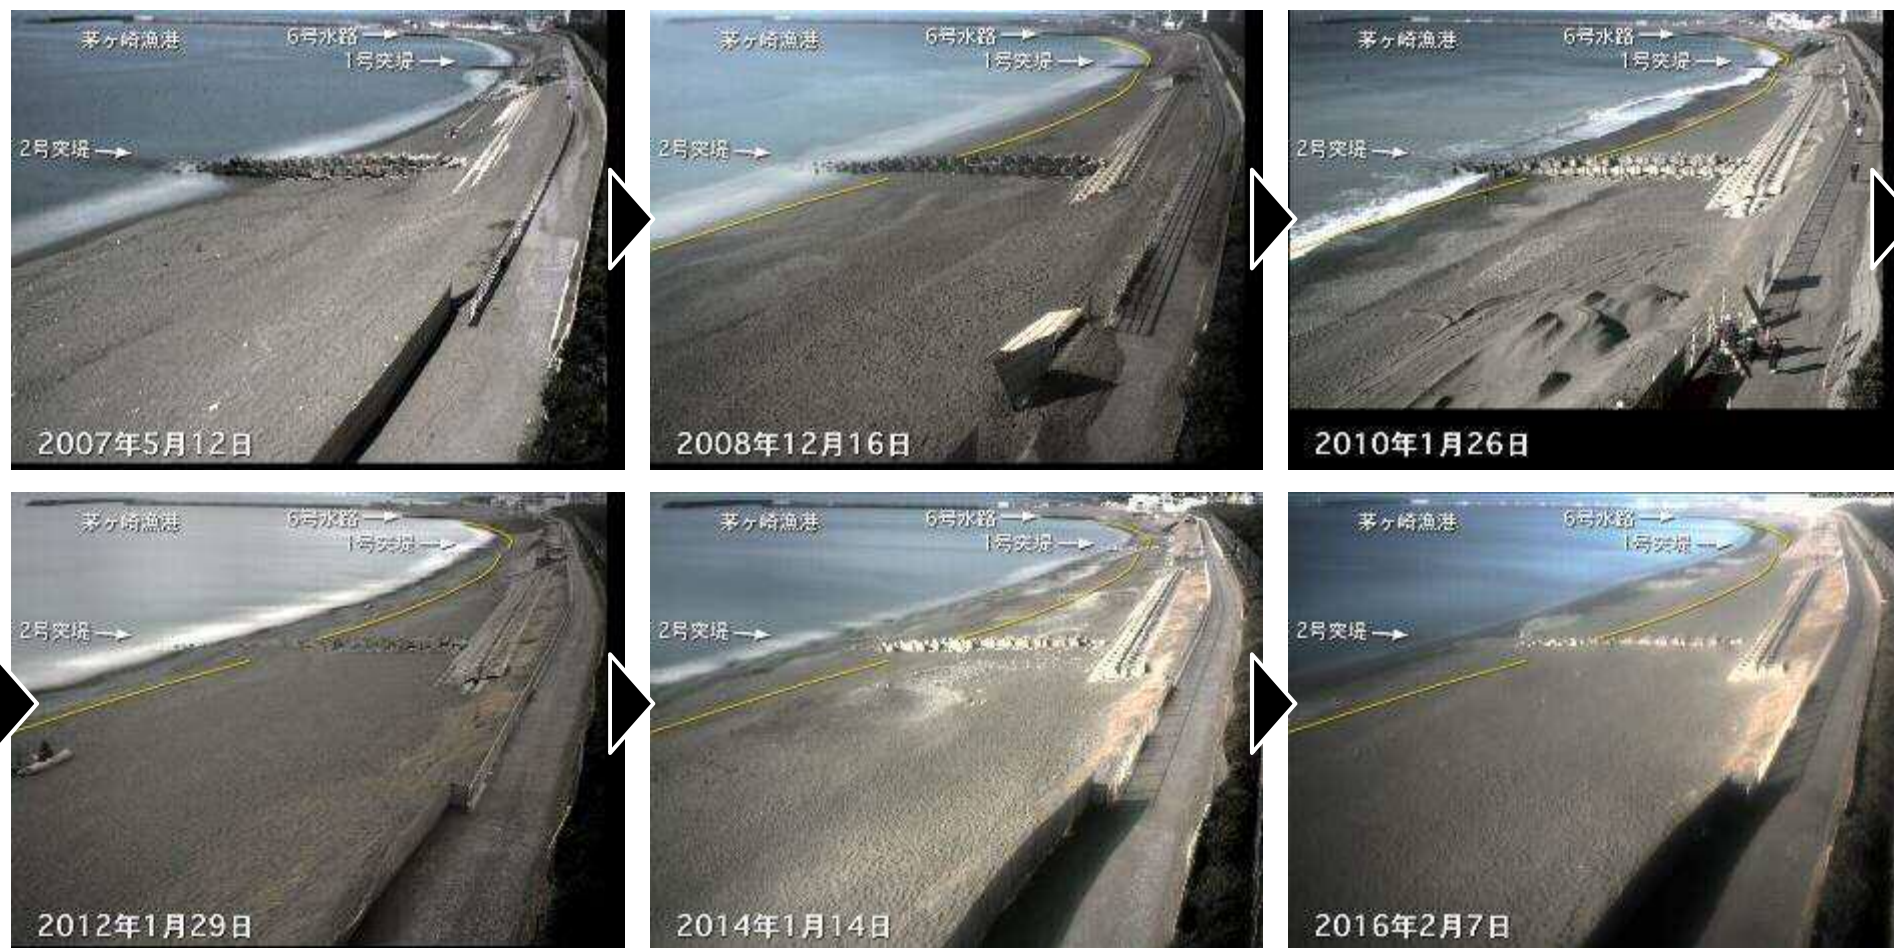
図3.8 2007年5月12日～2016年2月7日 定点写真の平均化画像 M.S.L.

観測開始以降、計29万m<sup>3</sup>の養浜材が投入された。この結果、観測開始時に比べて明らかに汀線が前進し、砂浜の地盤高が高くなった。

高波浪が作用すると砂浜の高さが低くなるが、汀線付近には礫のカスポが形成され、汀線はほぼ安定している。その後、比較的静穏な時期や、周期の長い波浪が長時間作用すると、前浜に砂が戻り、汀線が滑らかになる。
