浜風 通信

第22号
発行: 神奈川県藤沢土木事務所
住所: 茅ヶ崎市汐見台1-7
電話: 0467-58-1473
http://www.pref.kanagawa.jp/cnt/f4866/p14018.html

第9回協議会
平成26年3月29日
(16:00~19:00)

第9回 茅ヶ崎中海岸侵食対策協議会

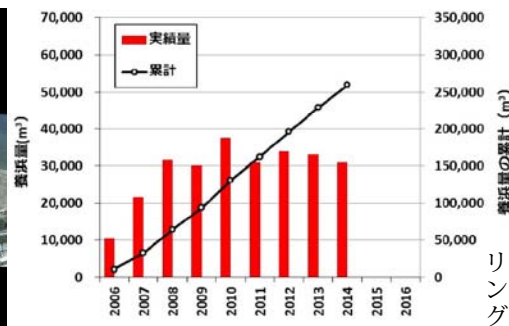
図-1 養浜実績

また、粒径成分を考慮した地形変化の将来予測も行いました。図-1は、これまでの養浜実績を示しており、2006年に養浜を開始してから2014年までに約26万m³の養浜を実施しています。

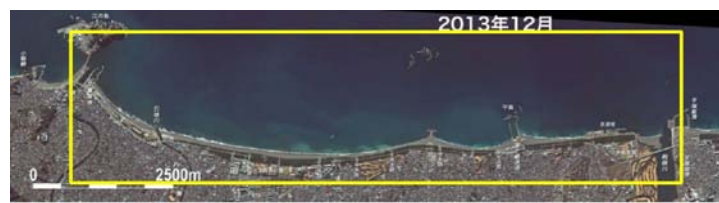
図-3 湘南海岸広域の汀線変化量

湘南海岸の広域(相模川~江ノ島)での汀線の変化量を比較しても茅ヶ崎中海岸で著しく汀線が前進していることから、養浜によって浜が着実に前進していることが分かりました。(図-3)

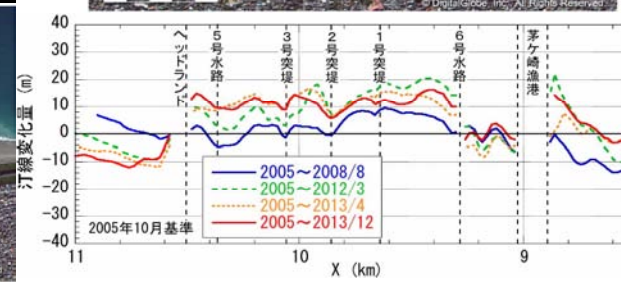
図-2 汀線変化量

(1) 一 養浜後の地形変化
空中写真による解析
平成18年より養浜を行った結果は、着実に現れています。(図-2)
2005年10月を基準とし2013年12月と比較すると、ほぼ全域で汀線が前進しており、最大約15m汀線が前進している箇所があり、計画汀線を達成しつつあります。また、6号水路が養浜材の西側への移動を制御していることも確認されました。

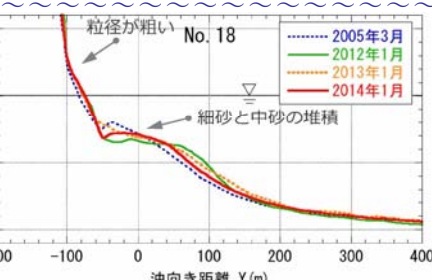
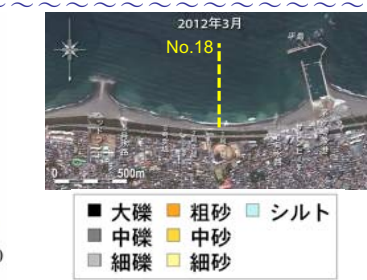
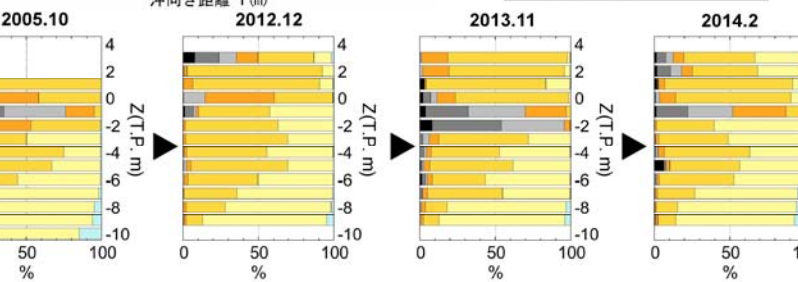
図-5 底質の変化

また、2014年2月の調査において、ヘッドランド西側では、前浜は主に細礫・中礫で構成され、茅ヶ崎漁港東側では、主に粗砂と中砂の堆積が確認されました。

(1) 二 海浜の質的变化
海岸中央部の野球場前(No.18)は比較的大きな礫が多い箇所であり、特に2013年11月の汀線付近に礫が多い時期もありましたが、その後、2014年2月では、前浜の礫は再び中砂に覆われるようになりました。

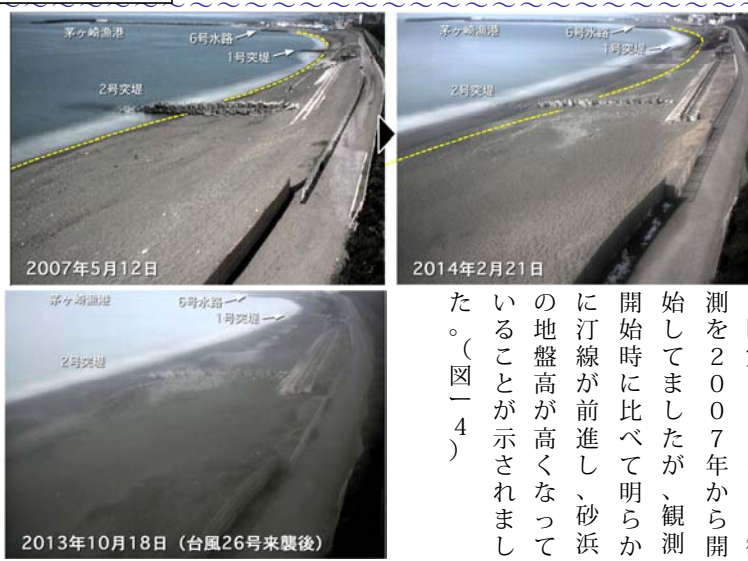
図-4 定点カメラの画像

固定カメラによる観測を2007年から開始しましたが、観測開始時に比べて明らかに汀線が前進し、砂浜の地盤高が高くなっていることが示されました。(図-4)

定点カメラにより撮影した画像の中で、台風高波浪後、養浜前後などに着目します。2013年には発達した低気圧や台風18号、26号と相次いで高波浪でかつ周期が長い波が来ましたが、礫を含む粗粒材の効果によって汀線の位置はほとんど変化はありませんでした。
