養浜による海岸保全効果の検証

神奈川県藤沢土木事務所なぎさ河川砂防部

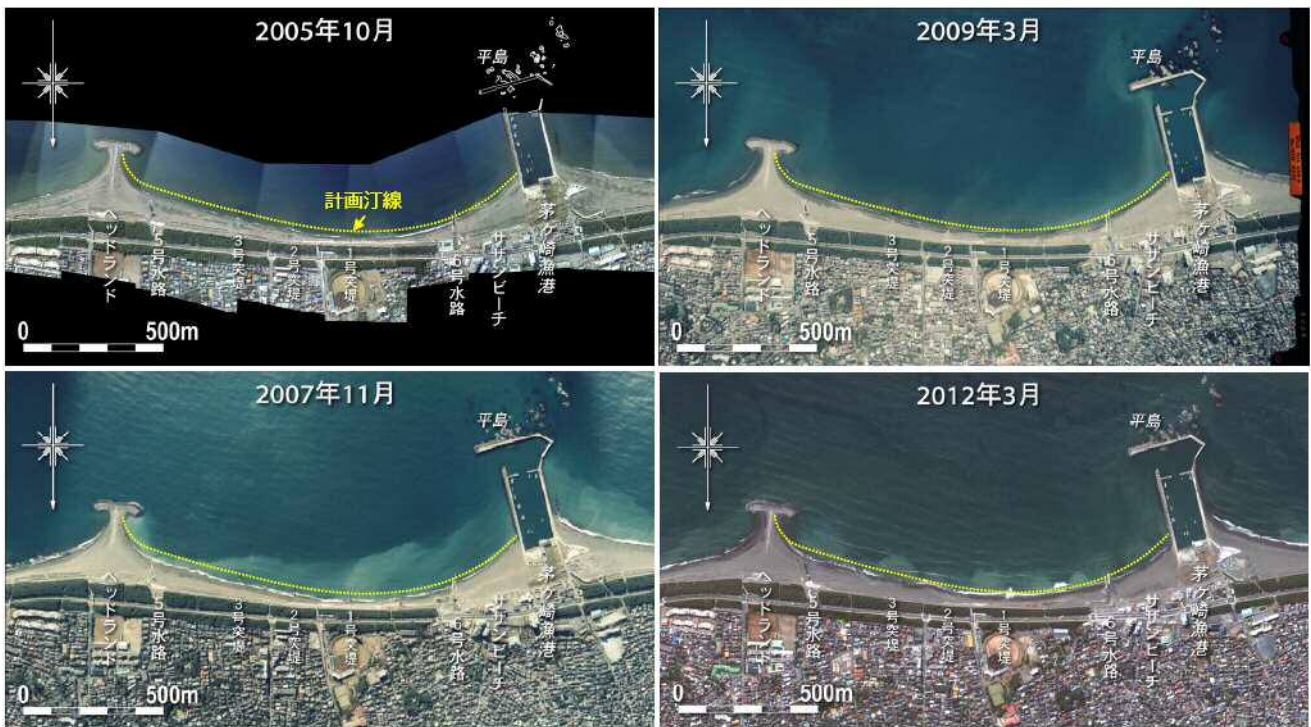
図-10 空中写真による海岸の経年変化 (2005年10月～2012年3月)

経年的に汀線は前進し、砂浜は回復している。

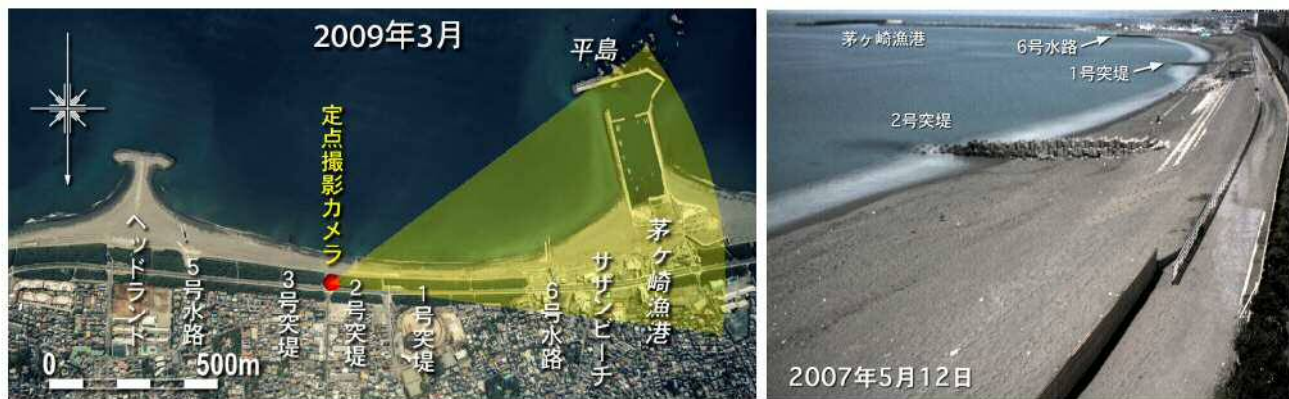
図-15 定点カメラの設置地点の撮影範囲

撮影開始：2007年1月30日～
 撮影時間：6時～18時/日 毎正時50秒
 解析方法：T.P.±0m, H<0.5mの連続撮影時間の平均化

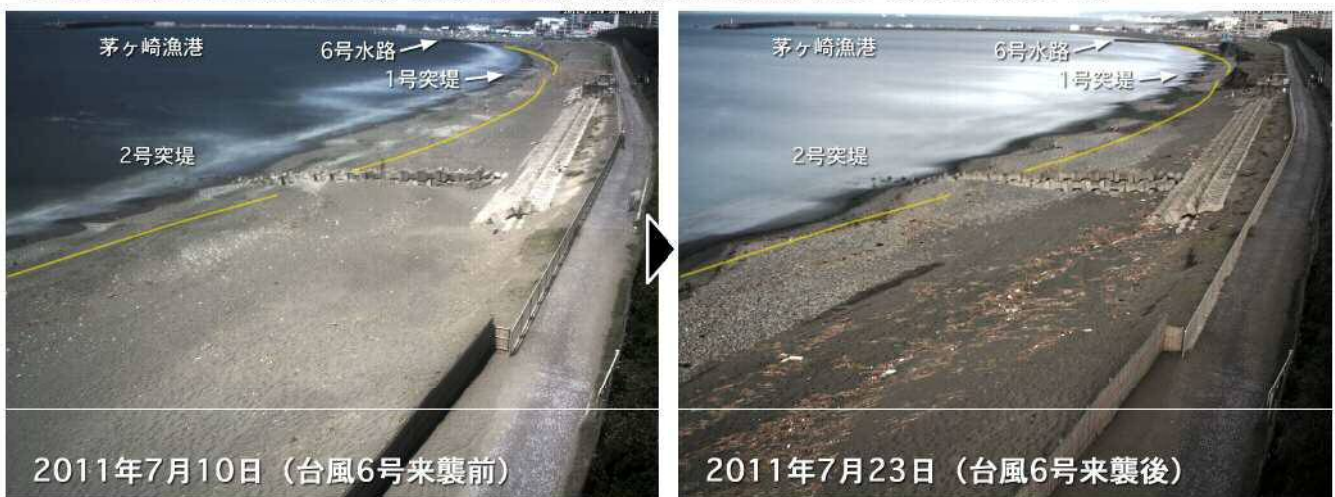
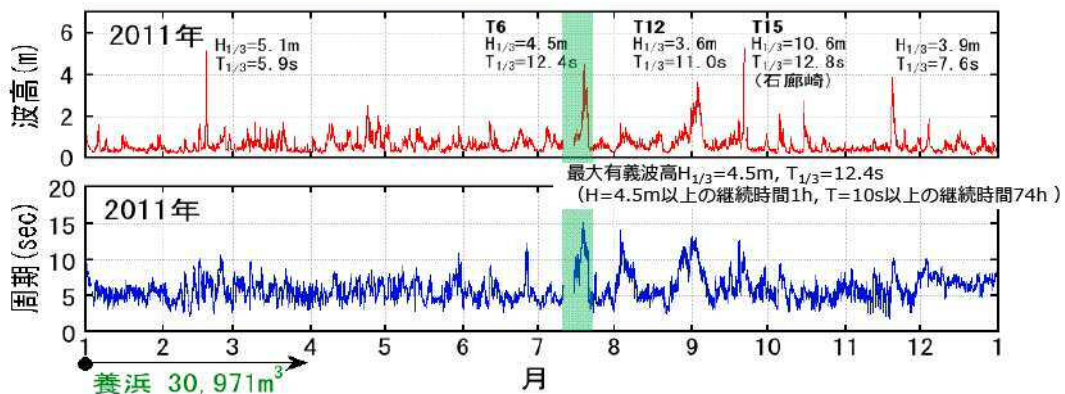
2011年の台風6号による高波浪作用後（波高が高く周期の長い波が長時間作用），礫がカスプ状に前浜に堆積。

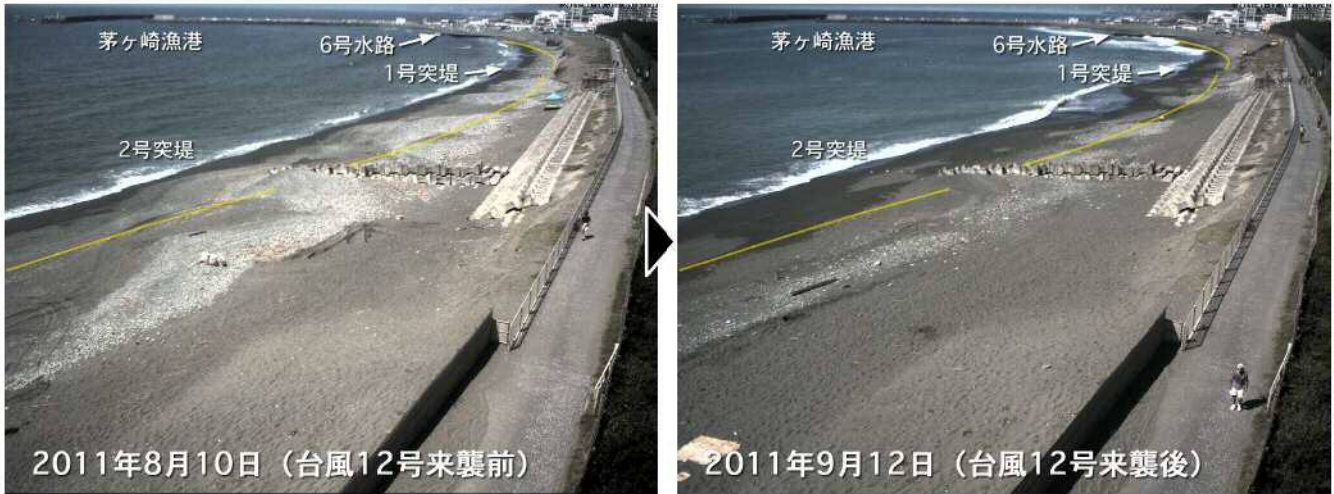
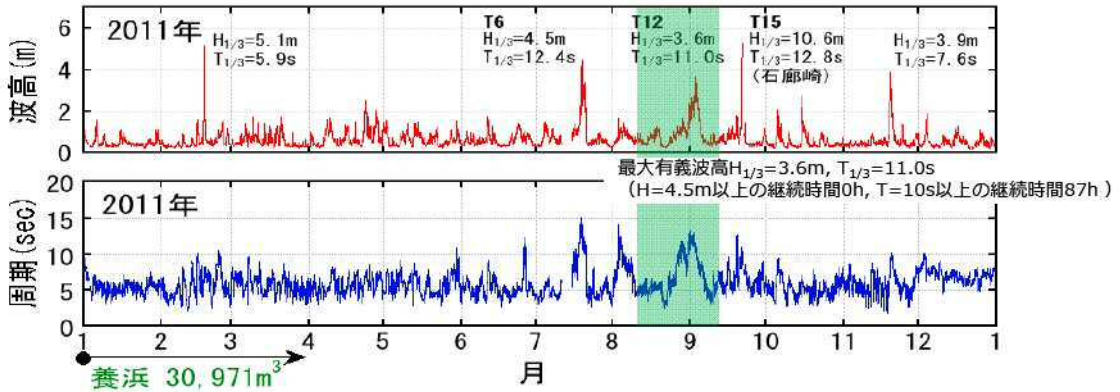
2011年の台風12号による波浪作用後（比較的波高が小さく周期の長い波が長時間作用）、砂が前浜に堆積。

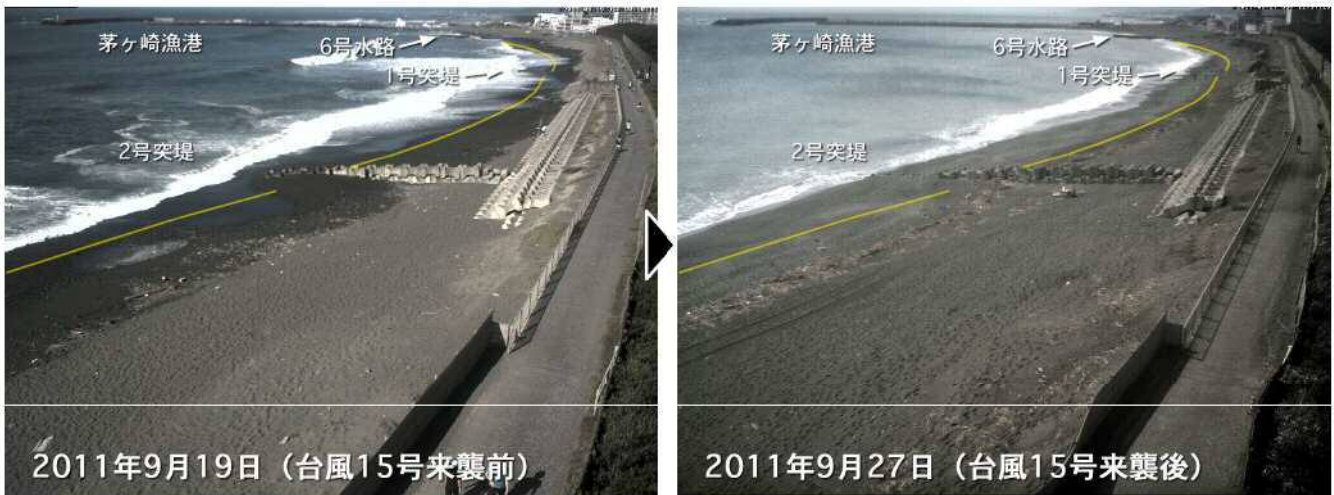
2011年の台風15号による高波浪作用後、前浜地盤高がわずかに下がったものの汀線位置はほとんど変化なし。

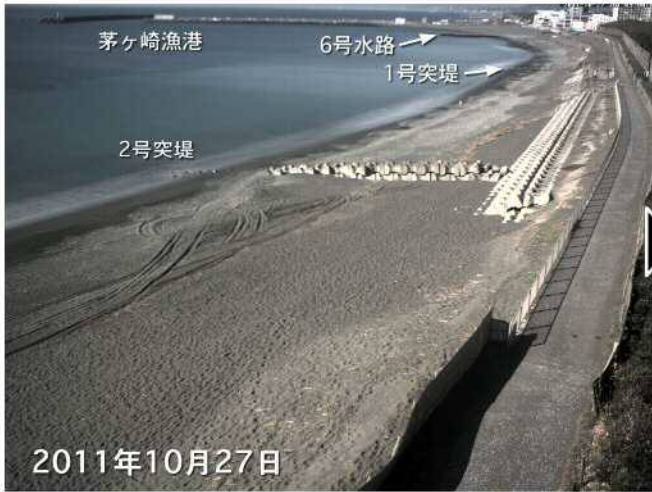
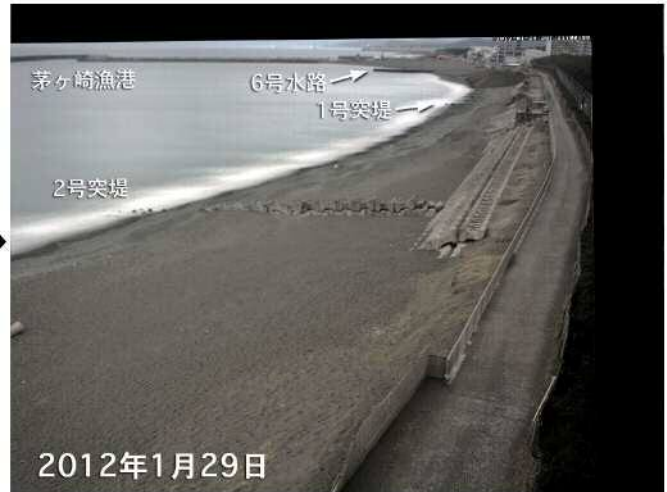
台風15号により2号突堤2段目ブロックが露出していたが、2012年1月29日ではやや埋まり地盤高が高くなった。

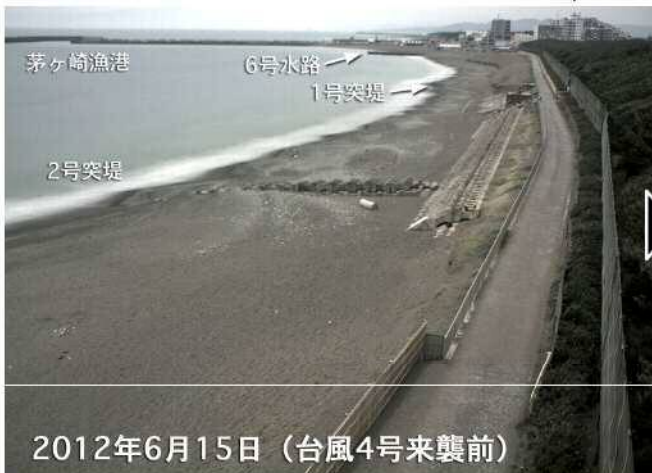
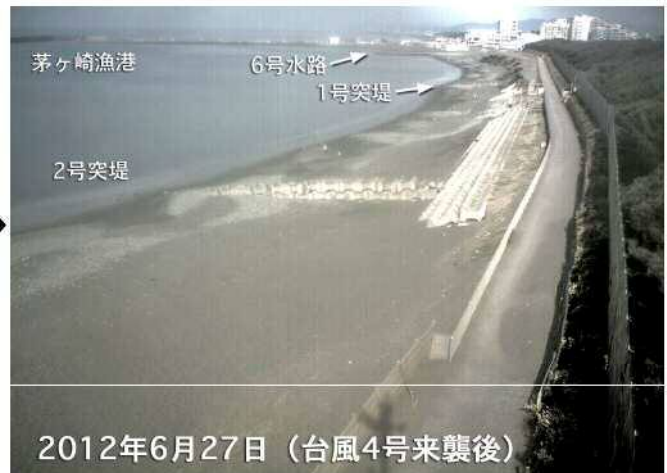
2012年の台風4号による高波浪作用後（高波浪が短時間作用），後浜の地盤がやや低下し2号突堤2段目ブロックが露出したが，養浜盛土からの土砂供給もあって汀線位置は比較的安定し，礫カスプ状が形成された。

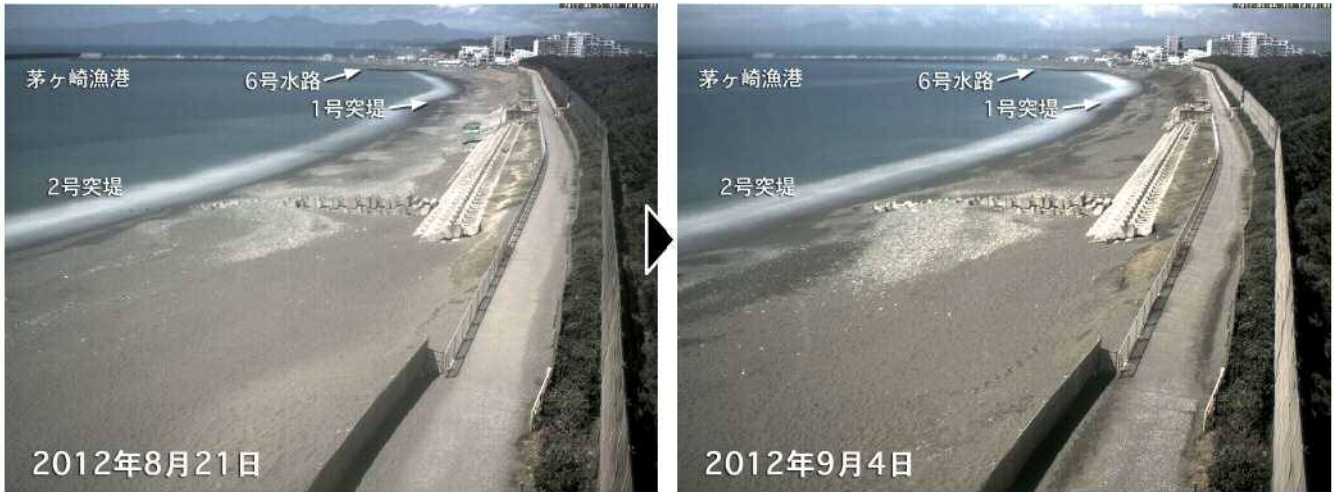
波高が低く、周期の長い波が長時間作用した結果、汀線付近の礫カスプが消え、わずかに汀線前進。

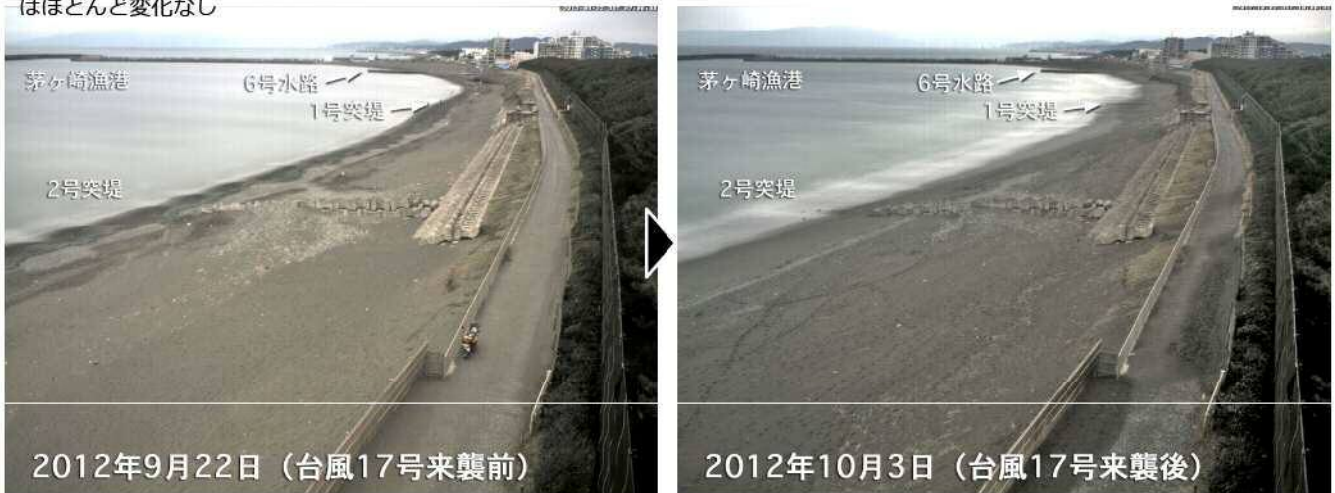
2012年の台風17号による高波浪作用後（高波浪が短時間作用）、汀線付近の礫カスプが消え、地盤高が下がった。ただし汀線位置はほとんど変化なし

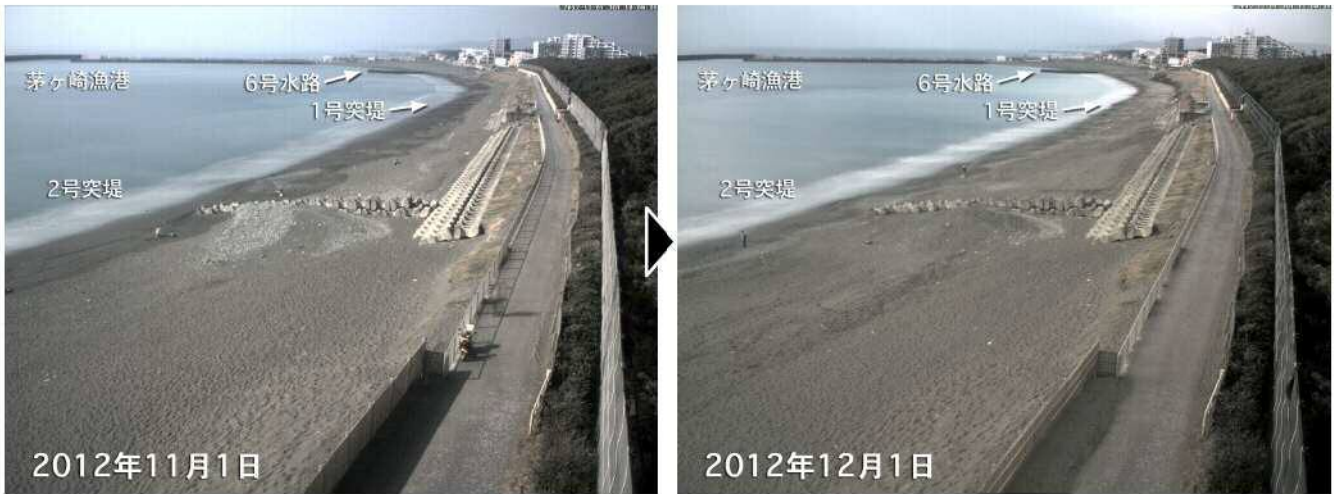
比較的周期の短い高波浪が2回作用後、突堤東側に堆積していた礫が無くなり、汀線付近に礫カスプが形成されつつある。

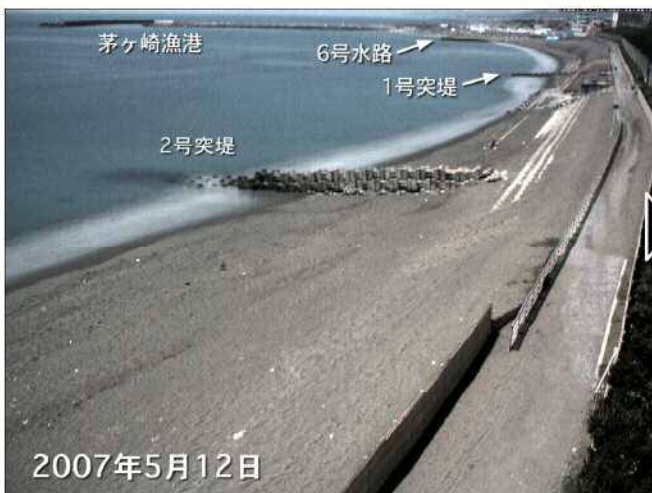
図-16 観測開始時 2007年5月12日
定点写真の平均化画像 M.S.L.

観測開始時に比べて明らかに汀線が前進し、砂浜の地盤高が高くなった。

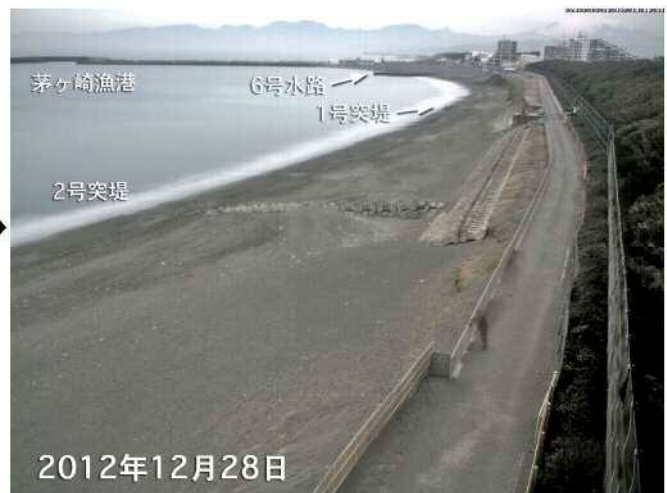
図-17 観測開始時 2012年12月28日
定点写真の平均化画像 M.S.L.

観測開始5年7カ月16日後（養浜材計16.4万 m^3 投入後）。
